## TRIBUNALE DI AGRIGENTO

**PROCEDURA ESECUTIVA N. 144/2023 R.G.Es.**

# PERIZIA

LOTTO UNICO

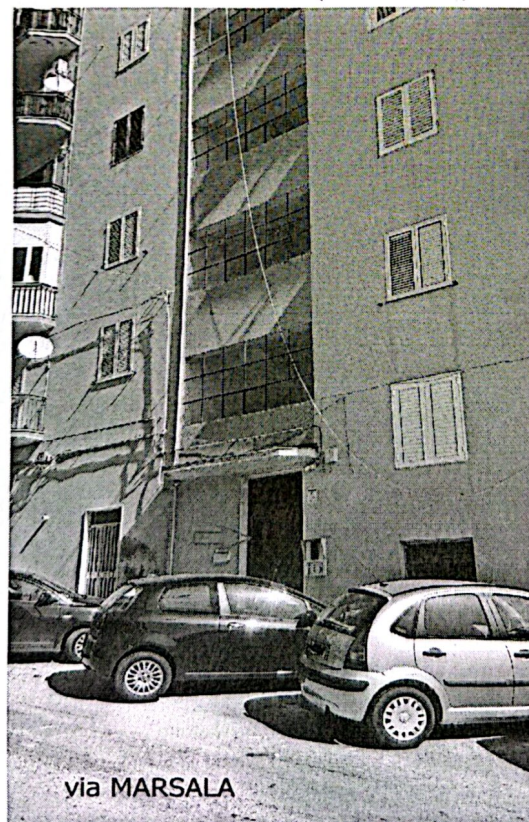
PROSPETTO SUD(via Marsala)

Il fabbricato ove ricade l'unità immobiliare in oggetto è realizzato su fondazioni e struttura portante (pilastri-travi) in c.a., con tamponamento perimetrale con laterizi forati.

I prospetti esterni del fabbricato risultano intonacati e tinteggiati.

Nel suo complesso è in buono stato di manutenzione/conservazione.

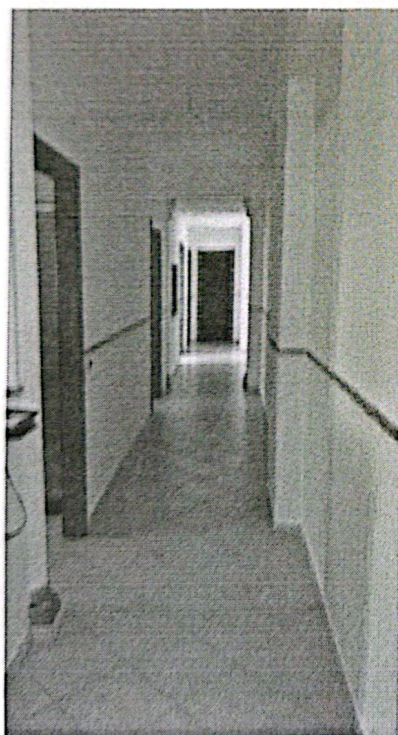
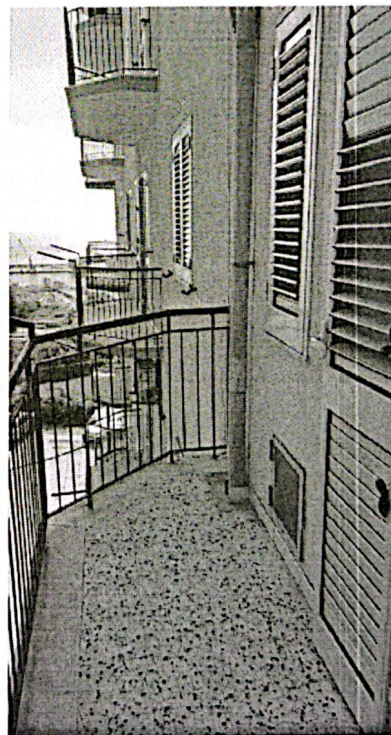
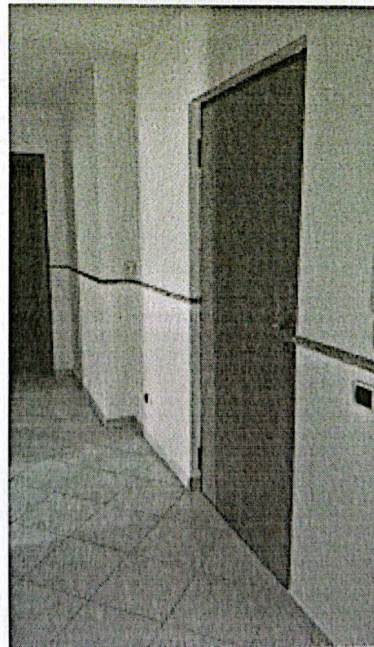
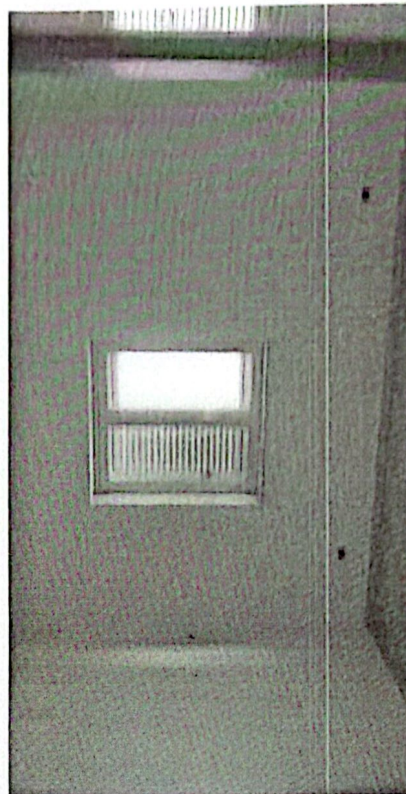
Risulta rifinito in ogni sua parte, con pavimentazione in klinker, pareti e soffitto intonacati con gesso scagliola e tinteggiati.

Il WC risulta pavimentato e rivestito nelle pareti con piastrelle di ceramica e dotato di vaso, lavabo, bidet, vasca e doccia.

Gli infissi esterni realizzati in alluminio preverniciato e persiane, le porte interne in legno.

L'unità nel suo complesso è in buono stato di manutenzione/conservazione.
