# TRIBUNALE ORDINARIO - TORINO

### 831/2021

## CONSULENZA ESTIMATIVA GIUDIZIARIA

**A** **appartamento** a TORINO Via Mario Crimi, della superficie commerciale di **85,00** mq per la quota di 1/1 di piena proprietà (\*\*\*DATO OSCURATO\*\*\*)

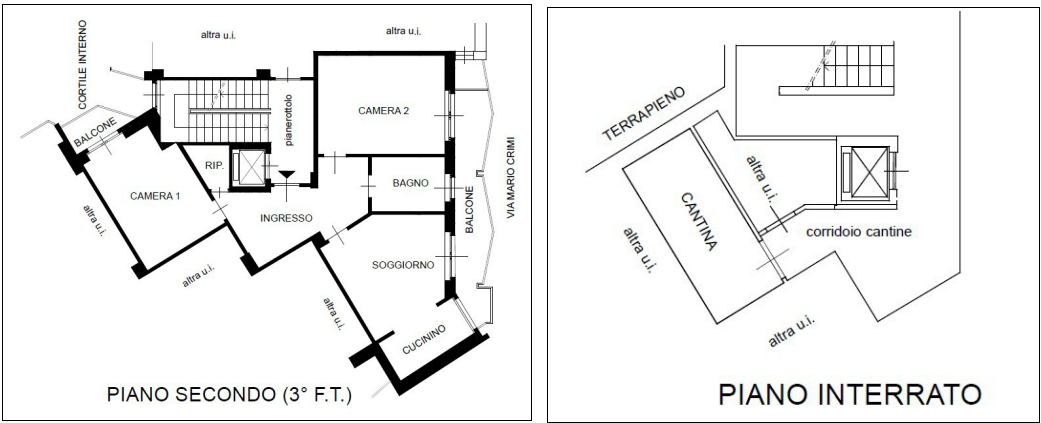
- 1 - L'altezza interna dei locali risulta inferiore a quanto indicato nel progetto depositato.
- 2 – Sulla facciata di via Crimi, nella sporgenza prospiciente via Verolengo in corrispondenza dei balconi di altre unità immobiliari, sono presenti aperture non previste in progetto.
- 3 - Interno abitazione: le dimensioni interne dei locali sono parzialmente differenti da quanto indicato negli elaborati grafici allegati alle pratiche edilizie (normativa di riferimento: D.P.R. 380/2001).

Le difformità di cui al punto 1 e 2 coinvolgono l'intero stabile anche a livello strutturale, pertanto non possono essere regolarizzate dal singolo proprietario ma dall'intero condominio, previa approvazione dell'assemblea condominiale e, in merito all'altezza dei piani, previa verifica strutturale. In assenza di tali verifiche non è possibile accertare la sanabilità delle opere. Le difformità di cui al punto 3 sono regolarizzabili mediante: procedura edilizia in sanatoria ai sensi degli articoli 6 bis, 36 e 37 del D.P.R. 380/2001 e s.m.i., previa verifica dei requisiti igienico-sanitari dei locali, purché le modifiche non riguardino parti strutturali dell'edificio e siano rispettati i requisiti aeroilluminanti. a) È prevista una sanzione pecuniaria pari a € 1.000,00; i costi professionali si stimano approssimativamente in € 1.500,00 oltre ad oneri;

L'immobile risulta **non conforme e parzialmente regolarizzabile**. Tempi necessari per la regolarizzazione: non definibili

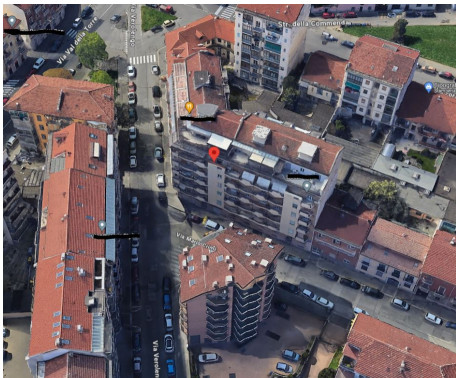
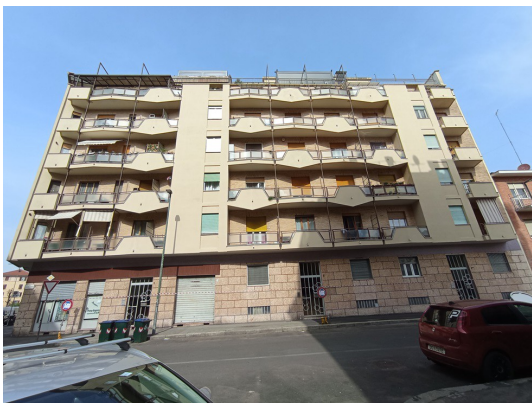
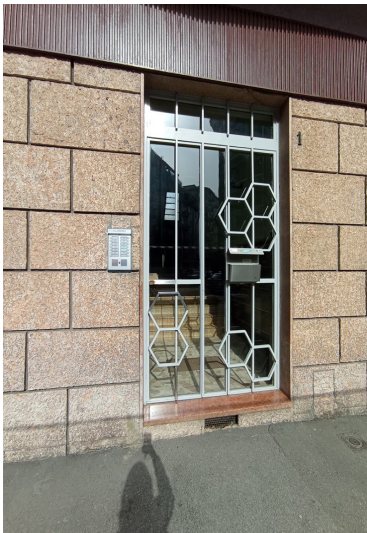
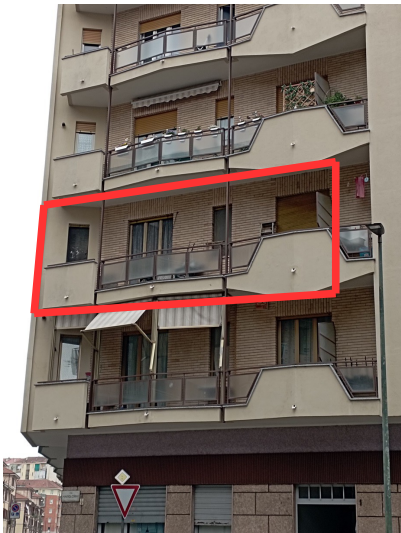
Il bene è ubicato in zona urbana, provvista di collegamenti stradali verso tutte le direzioni (cfr foto 1,4,5,6), è servita da mezzi pubblici di superficie; lo stabile si trova nelle immediate vicinanze di corso Potenza

L'unità immobiliare è situata nel comune di Torino in via Mario Crimi 1 (cfr foto 1).

L'edificio condominiale si sviluppa a 7 piani fuori terra più piano interrato ove sono ubicate le cantine, la destinazione d'uso è prevalentemente residenziale, al piano terreno sono ubicati esercizi commerciali (cfr foto 2).

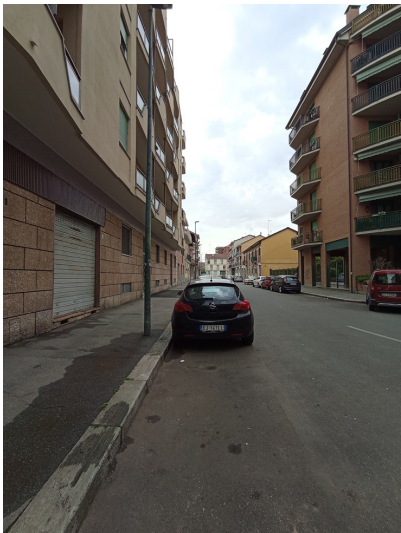
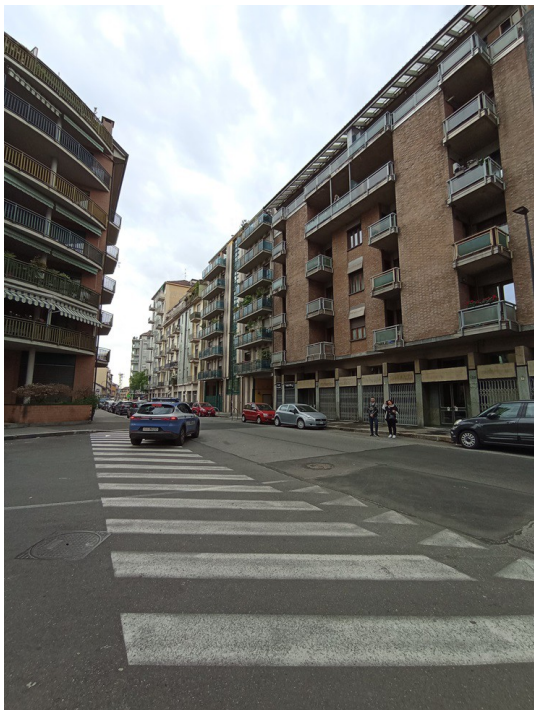
L'accesso allo stabile avviene da via Crimi 1 tramite portone pedonale in metallo e vetro, presso il quale è posizionata la pulsantiera dell'impianto citofonico con i campanelli (cfr foto 7).

L'androne condominiale presenta pavimentazione in materiale lapideo, pareti parzialmente rivestite in marmo, intonacate e tinteggiate, soffitto intonacato e tinteggiato (cfr foto 8,9,10).

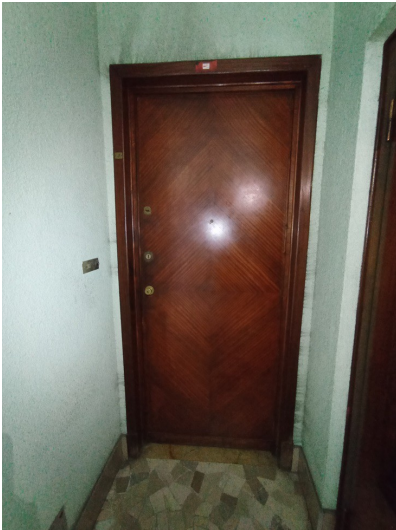
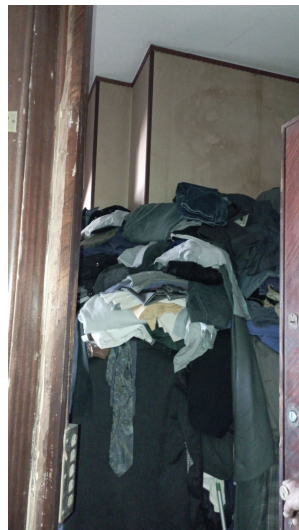
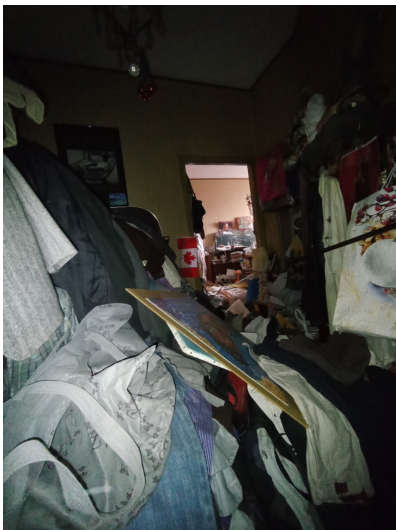
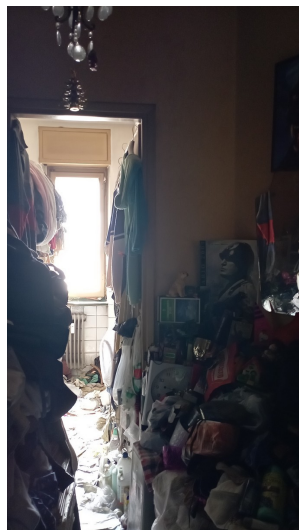
L'alloggio è situato al piano secondo (terzo fuori terra). L'appartamento è stato trovato in pessimo stato di manutenzione, ingombro di oggetti e indumenti, in quantità tale da ostruire l'accesso ai vari locali. L'accesso all'unità immobiliare avviene da pianerottolo condominiale tramite portoncino in legno (cfr foto 10, 11).

- ingresso (cfr foto 12,13,14);
- camera da letto con balcone verso cortile (cfr foto 18);
- camera da letto con balcone su via Crimi (cfr foto 19);
- bagno con i seguenti apparecchi: lavabo, wc, vasca (cfr foto 15 e 16);
- soggiorno con cucinino (cfr foto 17)
- ripostiglio.

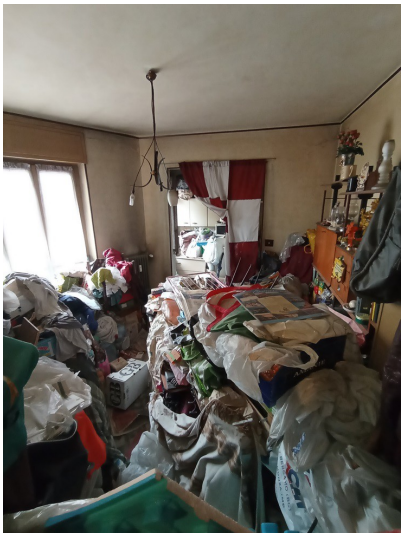
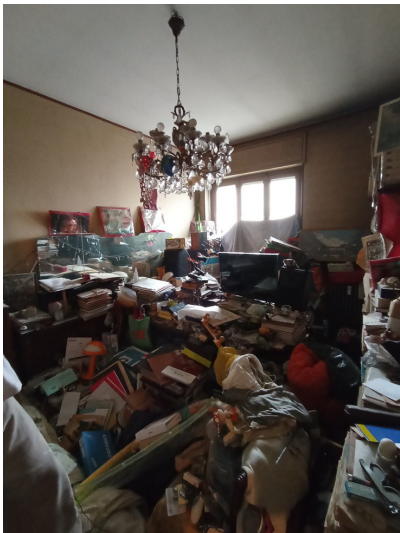
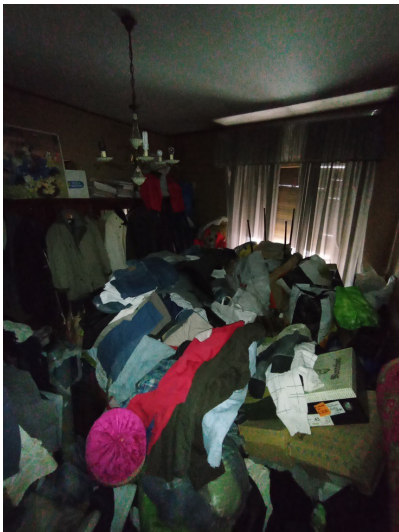
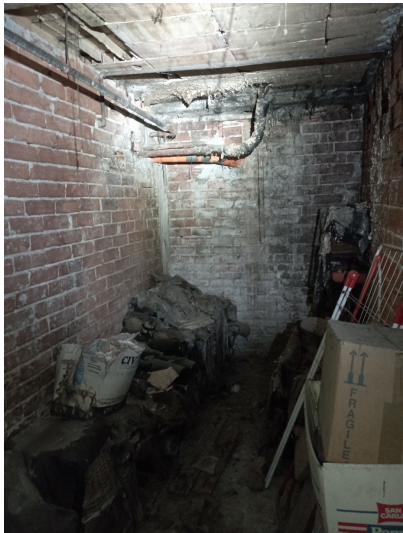
- su cortile interno, con accesso dalla camera da letto (cfr foto 18, 27 );
- su via con accesso dalla camera da letto e dal soggiorno (cfr foto 19, 17, 3).

Lo stato di conservazione generale dell'alloggio risulta pessimo, anche in ragione delle condizioni di forte accumulo di oggetti riscontrate al momento del sopralluogo.
