# **Tribunale di Padova**

## **Esecuzione Imm. n.264/2025**

### **CONSULENZA ESTIMATIVA GIUDIZIARIA**

**Lotto 1 – Immobile P.T., 1°-2°P con pertinenze**  
Via Padre M. Bottacin, 9E - Loreggia (PD)

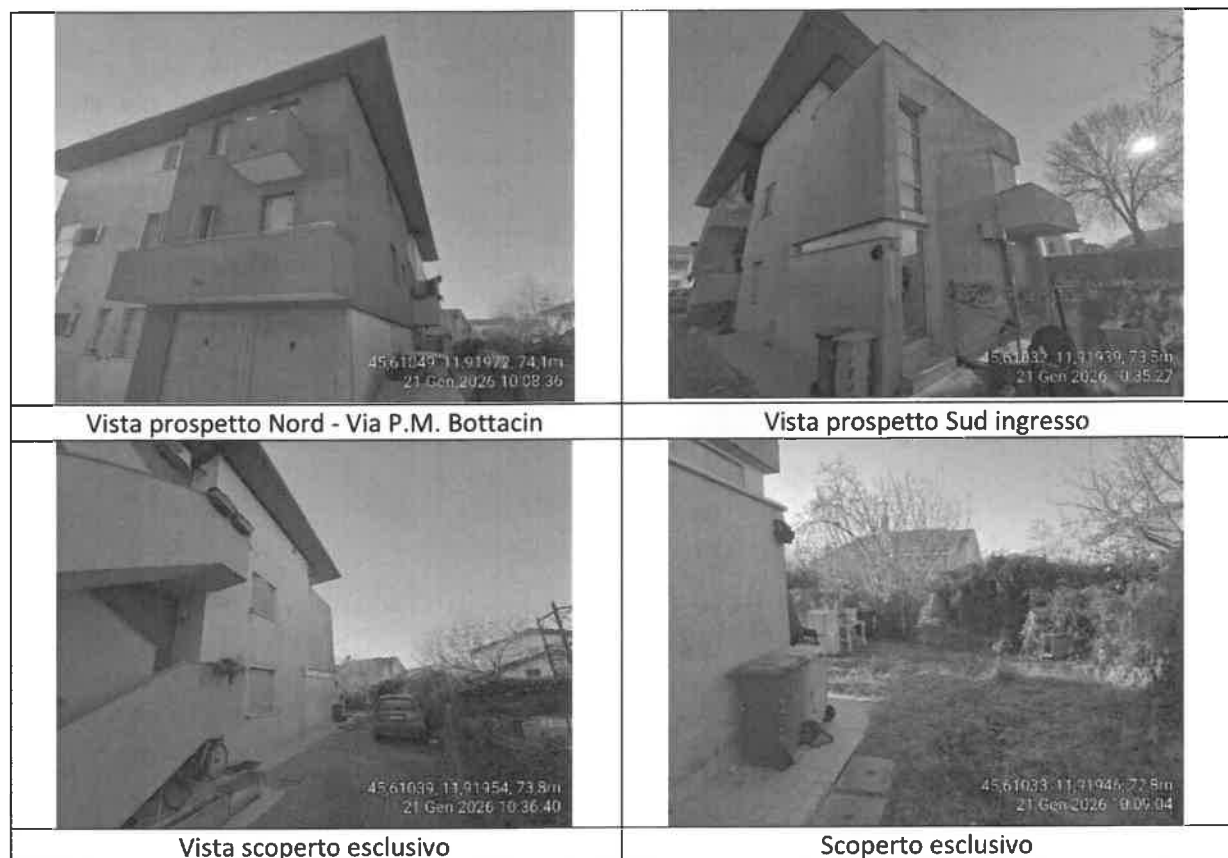
L'edificio, edificato con P.d.C. del 2007, è caratterizzato da uno stile architettonico moderno che si articola su tre livelli fuori terra. L'edificio è costituito da muratura perimetrale in elevazione in blocchi semipieni di laterizio con isolamento in polistirene espanso, solai orizzontali in latero

cemento. La copertura, di tipo a padiglione, presenta una struttura metallica con tavolato interno in legno, finitura esterna in metallo con isolamento termo-acustico. Nel complesso l'immobile esternamente si presenta in buono stato conservativo.

L'esecutato segnala il malfunzionamento del cancello carraio, che risulta guasto.

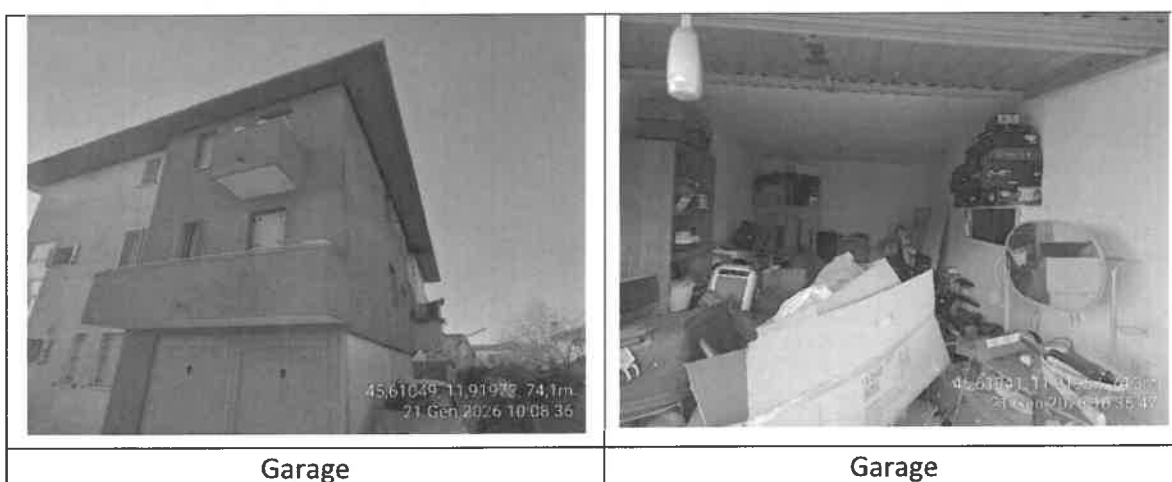
**1.3 – DESCRIZIONE GARAGE (sub.11):** Il garage, posto al piano terra, è raggiungibile dall'esterno, ed è organizzato in un unico ambiente e risulta avere una superficie lorda pari a circa mq. 13 ed un'altezza di m.2.40.

Si rileva che il garage è stato chiuso, mediante tramezzature e basculante in metallo, in difformità rispetto a quanto previsto dal titolo abilitativo che lo indicava come aperto.

*Serramenti* - il serramento esterno di accesso è del tipo a basculante in lamiera zincata.

*Pavimenti* - il pavimento è in piastrelle di ceramica.

*Impianti* - l'impianto elettrico presente, di tipo sottotraccia, appariva in corso di sopralluogo in stato funzionale, senza apparenti manomissioni o modifiche evidenti.

- piano terra: si rileva che il garage risulta chiuso, mediante tramezzatura interna e basculante in metallo, in difformità rispetto a quanto previsto dal titolo abilitativo che lo indicava come spazio aperto.

Per quanto riguarda la difformità esterna del garage, si specifica che, poiché si tratta di una modifica prospettica dell'edificio, nella pratica di sanatoria, dovranno essere coinvolti anche tutti gli altri proprietari.

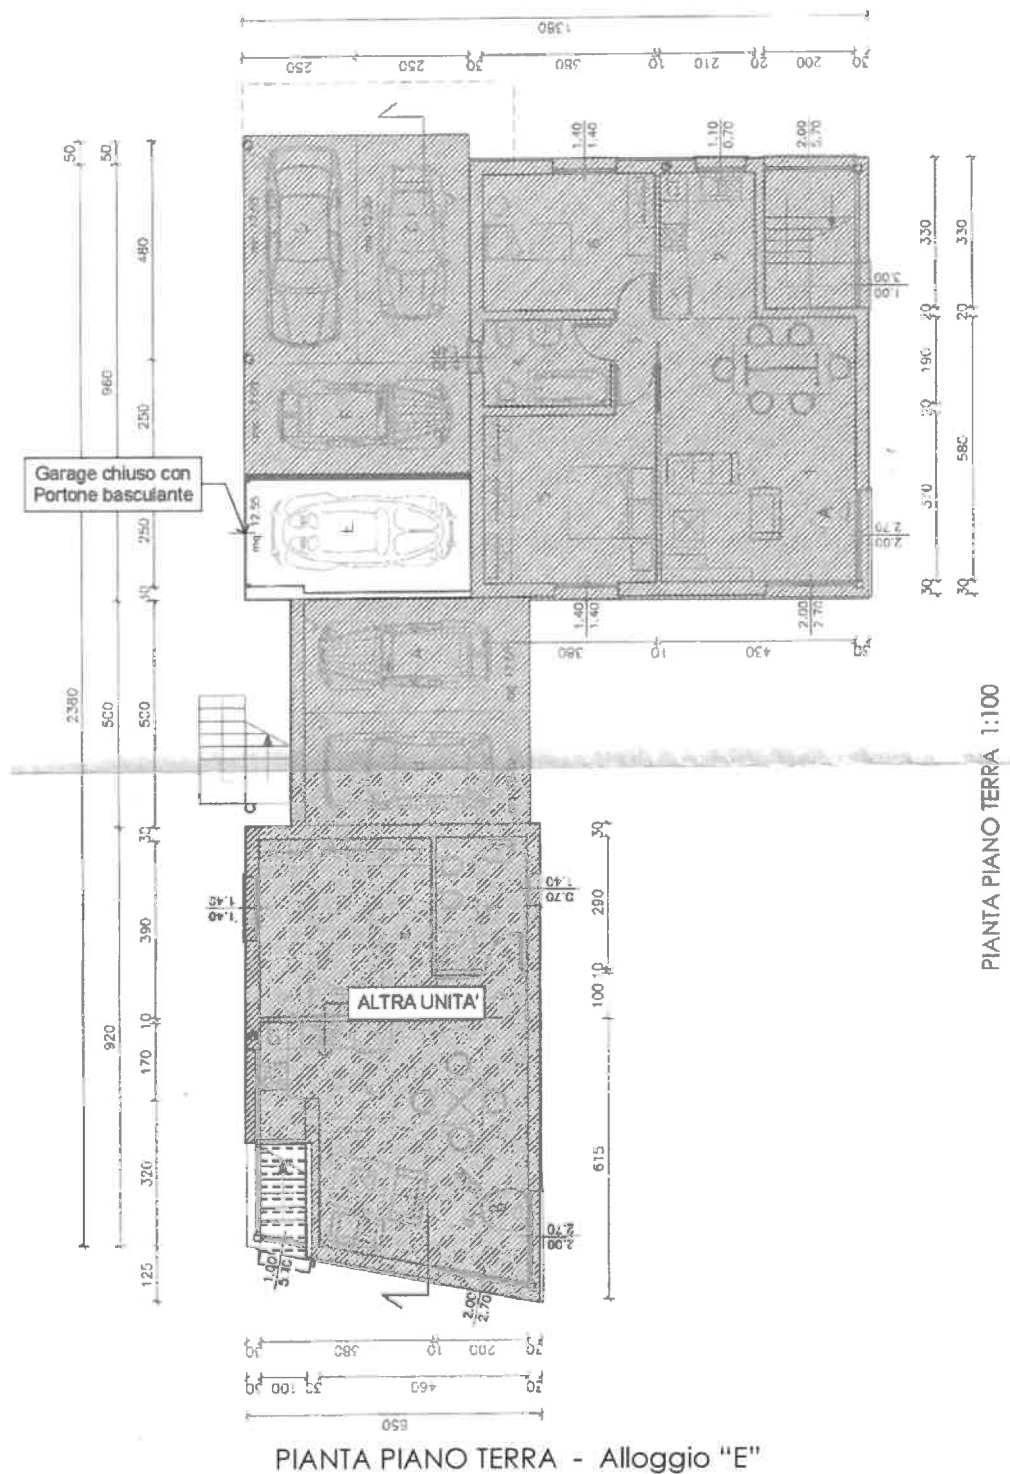
**P.d.C. n.05C/063 del 01.12.2005**

In fase di sopralluogo e a seguito dell'analisi degli atti documentali, sono state riscontrate delle difformità, riferite all'unità immobiliare in oggetto, ed in particolare:

nell'appartamento le difformità interne consistono:

- piano terra: un differente andamento della rampa di scale e una traslazione dei gradini che, al piano primo determina un arretramento della scala, con conseguente ampliamento dello spazio di sbarco;
- piano primo: lo spazio di sbarco della rampa di scale, è stato chiuso con una porta in metallo e vetro; I locali al piano primo hanno un'altezza di m.2.70;
- piano secondo: il tetto si presenta a due falde inclinate, con tavolato in legno e travi in ferro a vista, anziché con solaio o controsoffitto orizzontale; le altezze interne sono diverse: nel punto più basso sotto trave è di m.2.43/sotto tavolato è di m.2.55, mentre in corrispondenza al colmo, sotto trave è di m.2.94/sotto tavolato è di m. 3.09;

nel Garage difformità interne e esterne consistono:

Le difformità interne ed esterne sopra indicate, sentito il tecnico del Comune, sono ritenute sanabili mediante presentazione di una richiesta di provvedimento di **S.C.I.A. in sanatoria** ai sensi dell'art.36 bis del D.P.R. 380/2001 aggiornato con L.105/2024:

- per il quale si stimano circa **3.500,00 €** di spese tecniche, **1.032,00 €** di sanzione amministrativa minima da confermare da parte dell'Ufficio tecnico competente per un totale di **4.532,00 €** (oltre agli oneri quantificati dall'ufficio Tecnico dopo la presentazione della pratica che si stimano in circa **€ 4.000,00**) e ai diritti di segreteria.

Pertanto, l'importo complessivo dei costi di sanatoria è stimato a corpo in circa **8.532,00 €**.

Si precisa che, in alternativa per la copertura del secondo piano, potrebbe essere previsto un ripristino dello stato legittimato mediante la realizzazione di un controsoffitto in cartongesso con un'altezza pari a m.2.40, in conformità al titolo abilitativo P.d.C. del 2005, per il quale si stimano circa **€ 4.000,00**.

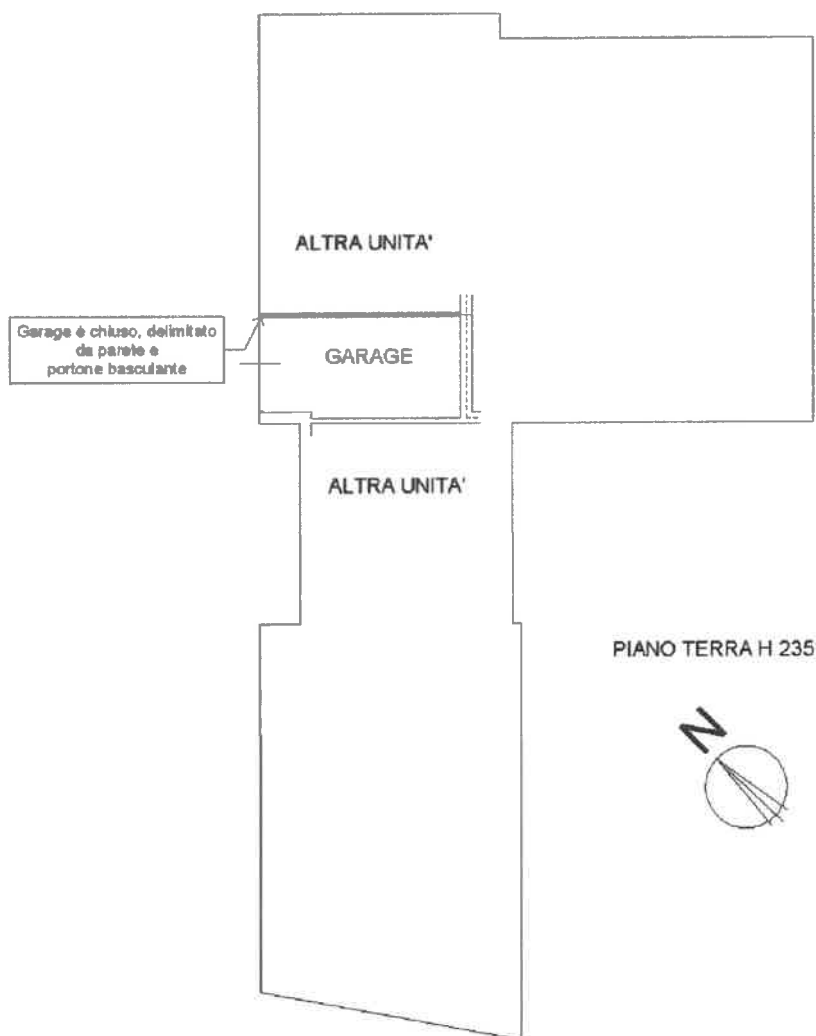
Fg.7 part.782 sub.11

nel **Garage** difformità interne e esterne consistono:

- **piano terra**: si rileva che il garage risulta chiuso, mediante tramezzatura interna e basculante in metallo, in difformità rispetto a quanto previsto dal titolo abilitativo che lo indicava come spazio aperto.

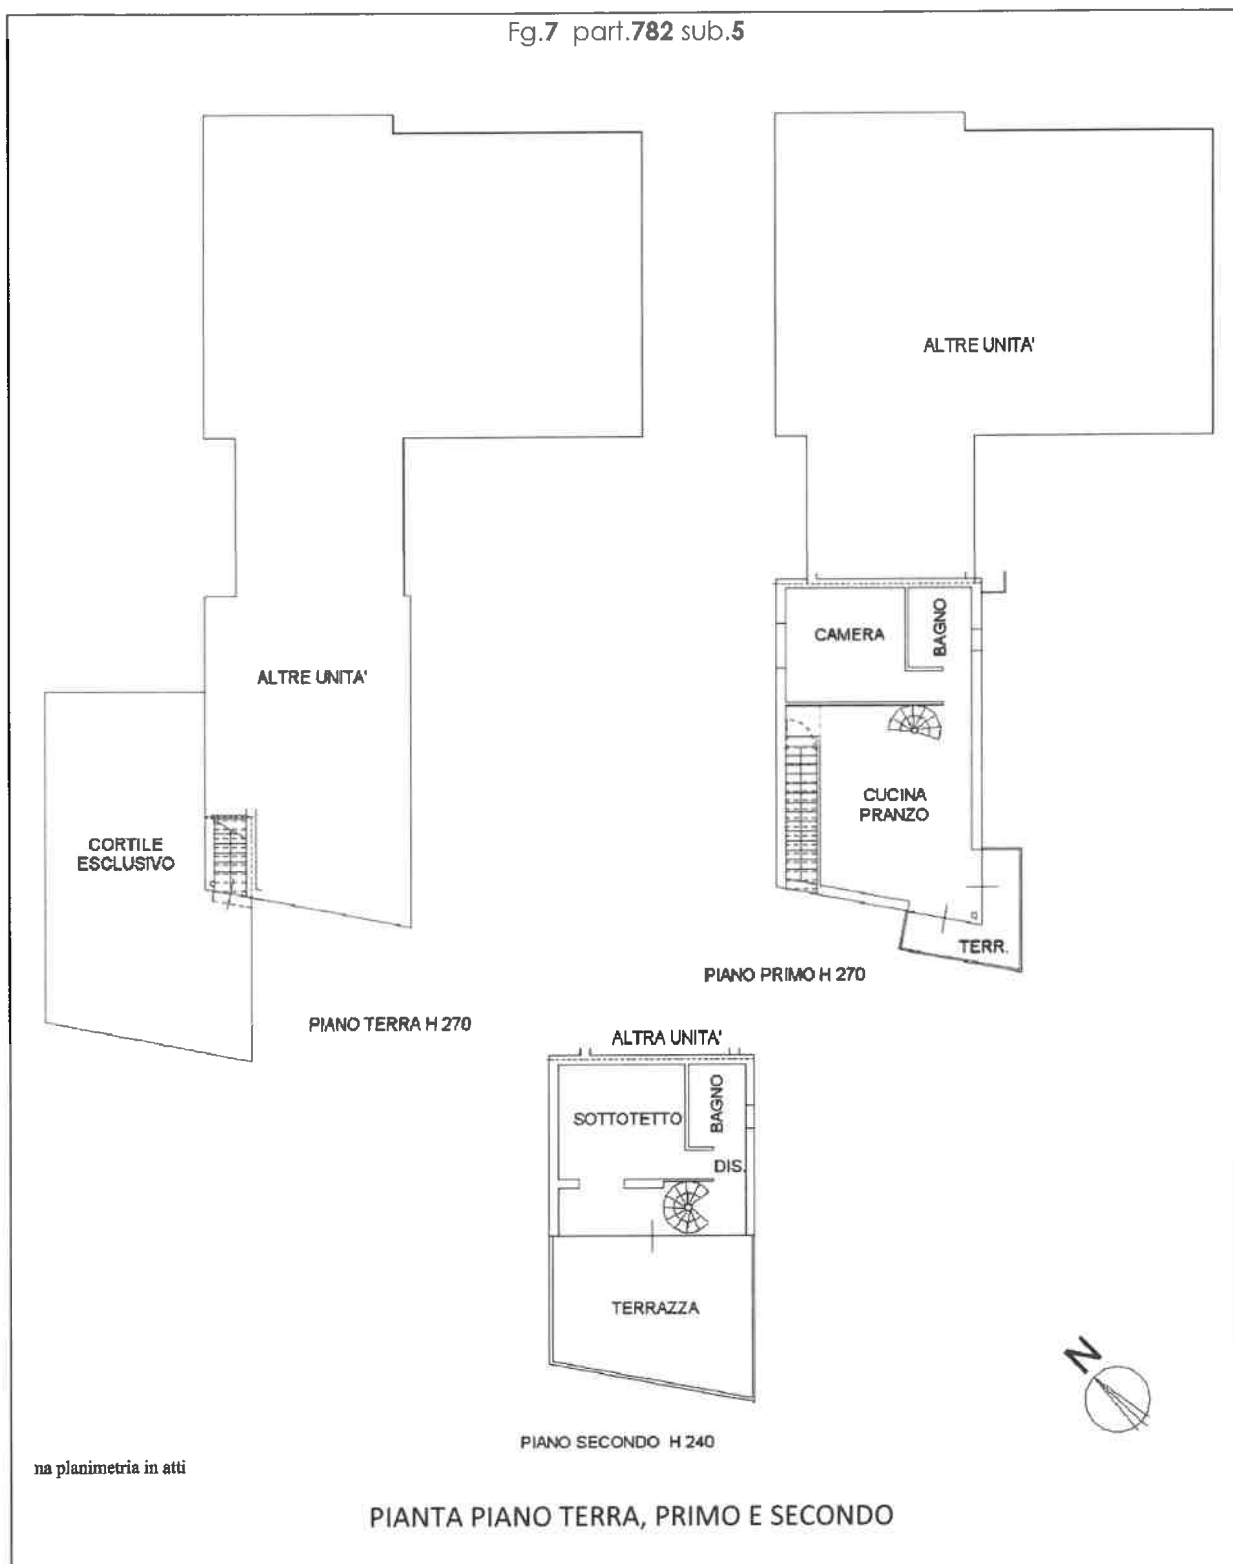
Fg.7 part.782 sub.5

Si evidenziano le seguenti difformità nella planimetria catastale:

nell'**appartamento** le difformità interne consistono:

- **piano terra**: un differente andamento della rampa di scale e una traslazione dei gradini che, al piano primo determina un arretramento della scala, con conseguente ampliamento dello spazio di sbarco;
- **piano primo**: lo spazio di sbarco della rampa di scale, è stato chiuso con una porta in metallo e vetro; I locali al piano primo hanno un'altezza di m.2.70;
- **piano secondo**: il tetto si presenta a due falde inclinate, con tavolato in legno e travi in ferro a vista, anziché con solaio o controsoffitto orizzontale; le altezze interne sono diverse: nel punto più basso sotto trave è di m.2.43/sotto tavolato è di m.2.55, mentre in corrispondenza al colmo, sotto trave è di m.2.94/sotto tavolato è di m. 3.09;
