TRIBUNALE DI TERMINI IMERESE

SEZIONE ESECUZIONI IMMOBILIARI
PROC. N. 39/2017 R.G.ES.

RELAZIONE DI CONSULENZA TECNICA D'UFFICIO

LOTTO 1 e LOTTO 2

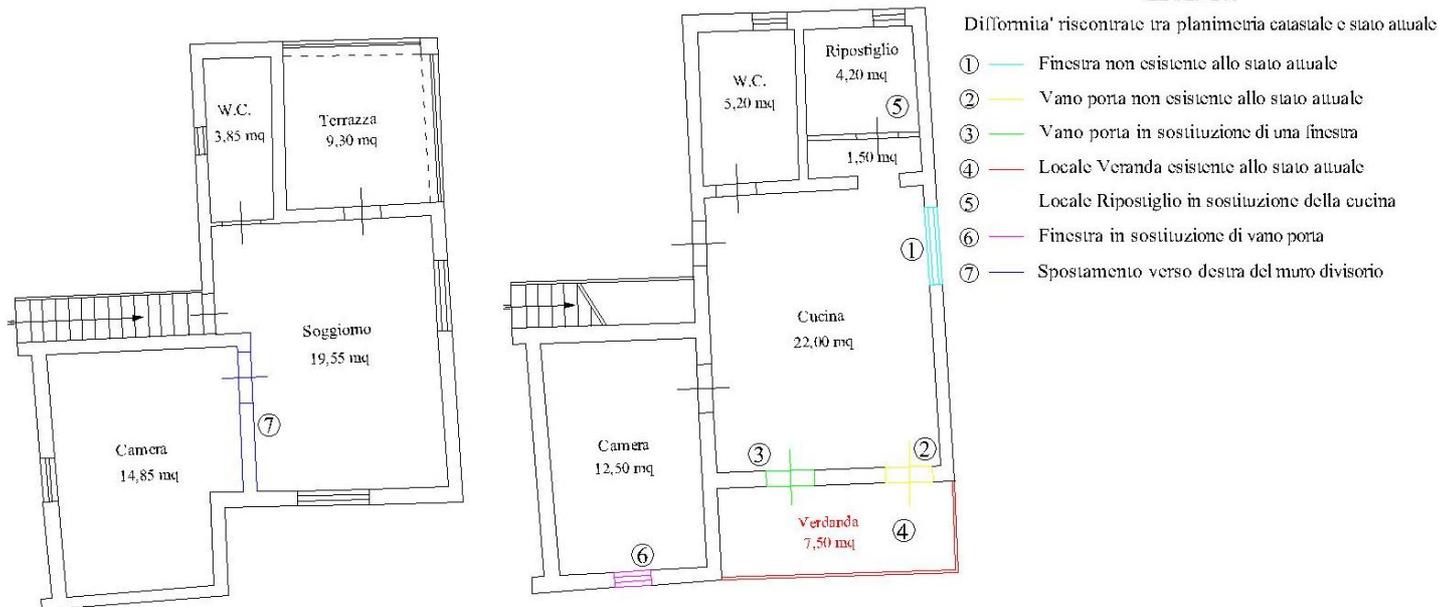
PLANIMETRIE IMMOBILE "LOTTO 1" RELATIVE ALLO STATO ATTUALE CON INDICAZIONE GRAFICA DELLE DIFFORMITÀ RISCONTRATE CON LA PLANIMETRIA CATASTALE

1. La zona cucina è stata adibita nel locale che si ha subito dopo l'ingresso che doveva essere adibita a soggiorno. E' stata chiusa la finestra che si trovava nel muro perimetrale di fronte il portone d'ingresso, ed anche è stato chiuso il vano porta che si trovava nel muro perimetrale lato destro entrando, ed è stato realizzato, sempre nello stesso muro perimetrale, dove era presente una finestra, un vano porta che permette di entrare nel locale veranda;
2. il locale veranda, a cui si accede tramite il vano porta realizzato nella cucina, in sostituzione della finestra, precedentemente descritta;
3. il ripostiglio realizzato in sostituzione alla cucina, così come rappresentato nella planimetria catastale, ed inoltre anche un vano antistante di piccola superficie;
4. la finestra della camera da letto in sostituzione alla porta, collocata nella parete perimetrale entrando a sinistra.

Inoltre si è potuto constatare che le dimensioni del W.C. e del locale ripostiglio (ex cucina nella planimetria catastale), sono maggiori in lunghezza rispetto alla planimetria catastale ed inoltre la porta d'ingresso risulta allo stato attuale più vicina al corpo scala esterno, rispetto sempre alla planimetria catastale.

In particolare, però, nella planimetria di progetto del piano terra, queste ultime difformità descritte, non sono riscontrabili, pertanto, è presumibile pensare che si tratta di errori grafici riportati nella planimetria catastale.

1. Nel piano primo vi è un' unica difformità tra la planimetria catastale dell'immobile rispetto allo stato attuale, che consiste nello spostamento verso destra del muro divisorio, e quindi anche del vano porta, tra camera e soggiorno.

I costi necessari per l'adeguamento della pianta catastale allo stato effettivo dei luoghi, da effettuarsi presso l'Agenzia del Territorio attraverso la procedura Docfa, comprensivi di competenze ed imposte catastali, ammontano a circa € 600,00 e che andranno detratti dal valore di stima.
