# TRIBUNALE ORDINARIO DI PAVIA

# RAPPORTO DI STIMA DEL COMPENDIO IMMOBILIARE

La presente relazione di stima, in particolare, riguarda un capannone industriale in comune di Mede (Pv), Strada Castellaro n. 32.

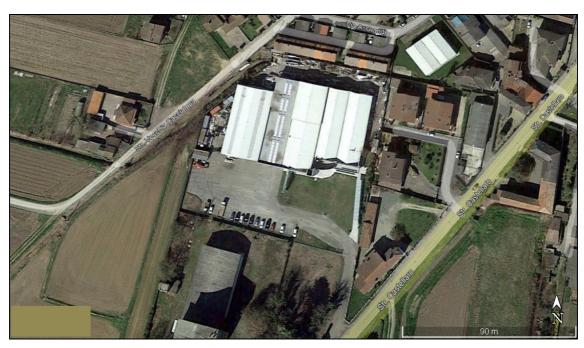
Foto aerea dell'immobile

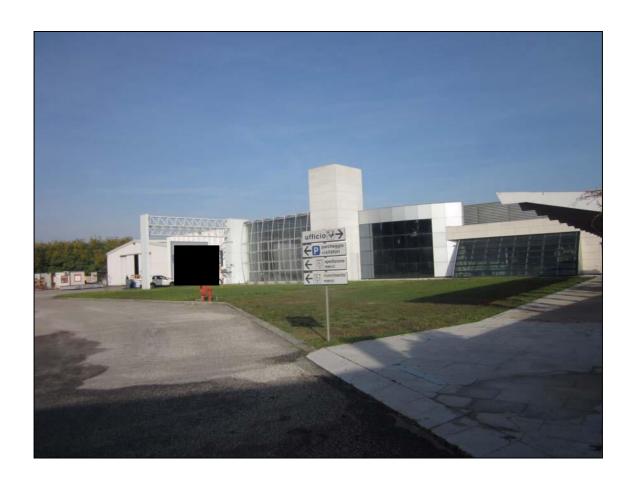
La facciata del blocco uffici è curata architettonicamente allo sfruttamento dell'illuminazione naturale.

La zona open space degli uffici presenta facciata ventilata composta da doppia struttura in acciaio, specchiature fisse in vetro riflettente e specchiature interne apribili.

Gli uffici direzionali presentano parete esterna curva costituita da struttura metallica finita con specchiature in vetrocamera riflettente e con pannelli in acciaio.

La bussola d'ingresso è realizzata con struttura in acciaio e specchiature in vetro termoisolante opacizzato. Finiscono la facciata frontalini in acciaio e lastre lapidee.
