TRIBUNALE DI FOGGIA
CONSULENZA TECNICA D'UFFICIO

Esecuzione Immobiliare R.G. n. 121/2021 III Sezione Civile

La presente relazione prende in analisi quattro unità immobiliari che successivamente verranno ripartite in tre lotti.

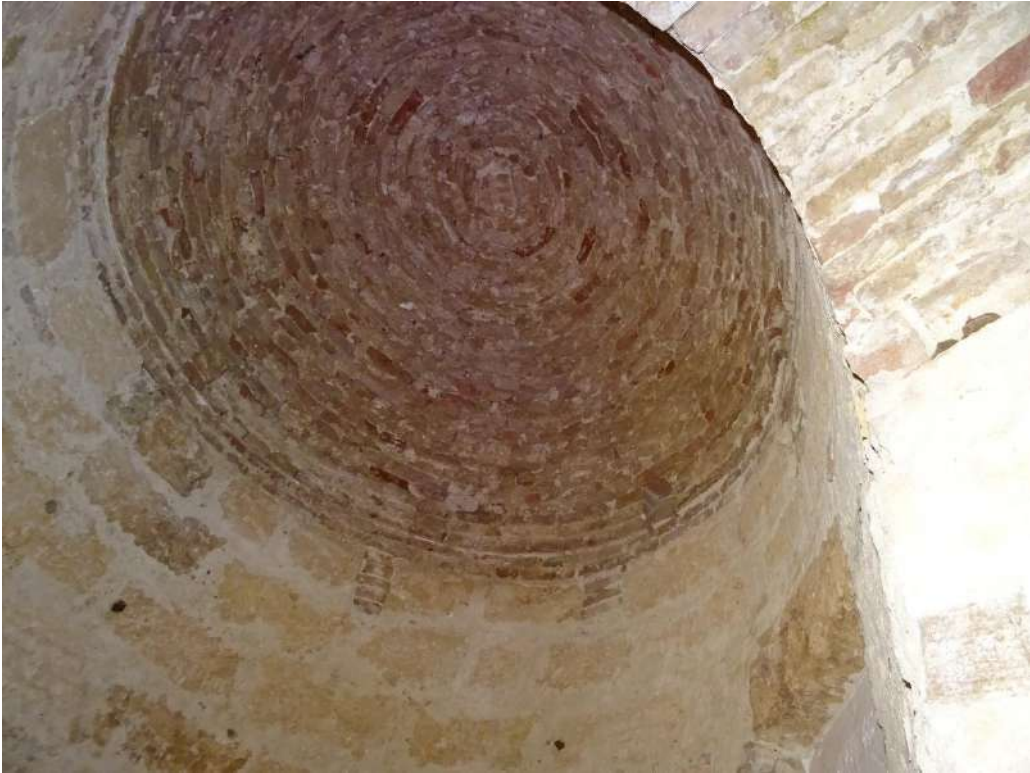
Foto n. 15 Copertura bagno presente 1° stanza

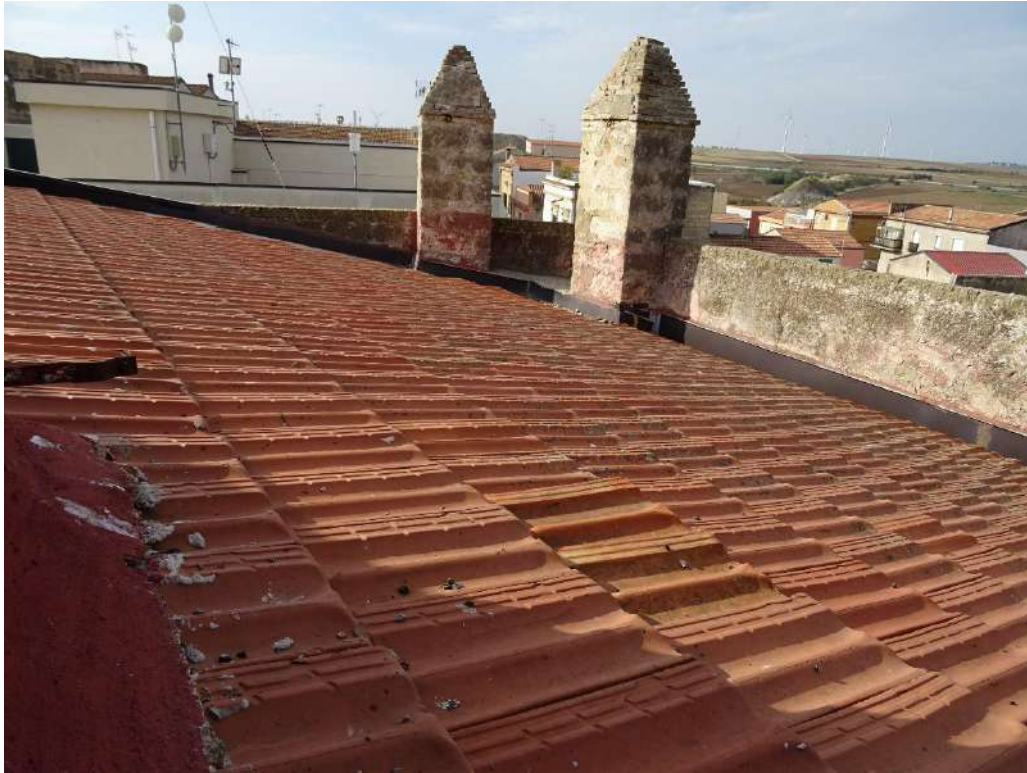
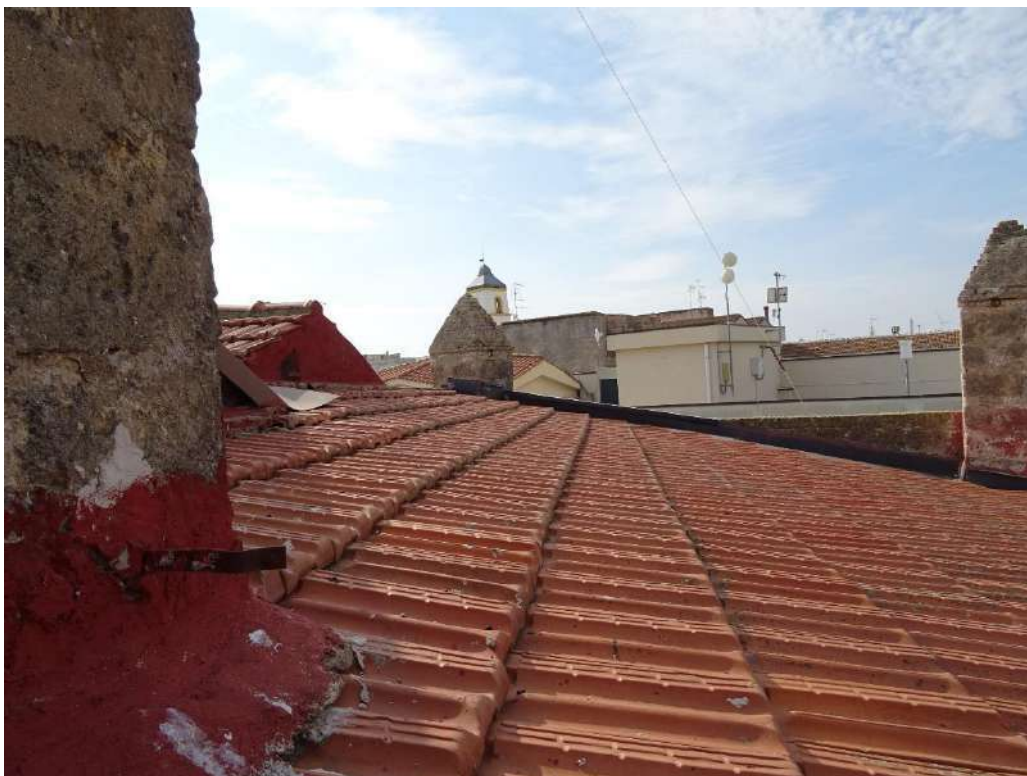
Foto n. 29 Copertura a falda inclinata con tegole marsigliesi

Foto n. 30 Copertura a falda inclinata con tegole marsigliesi

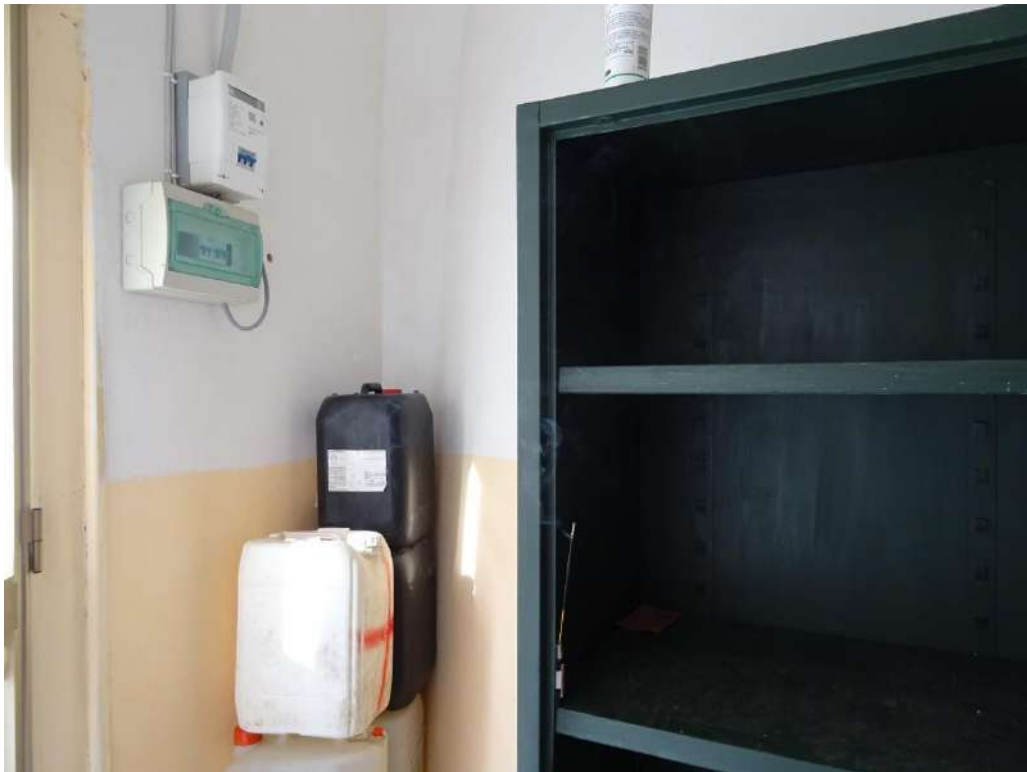
Foto n. 12 Zona ingresso – impianto elettrico

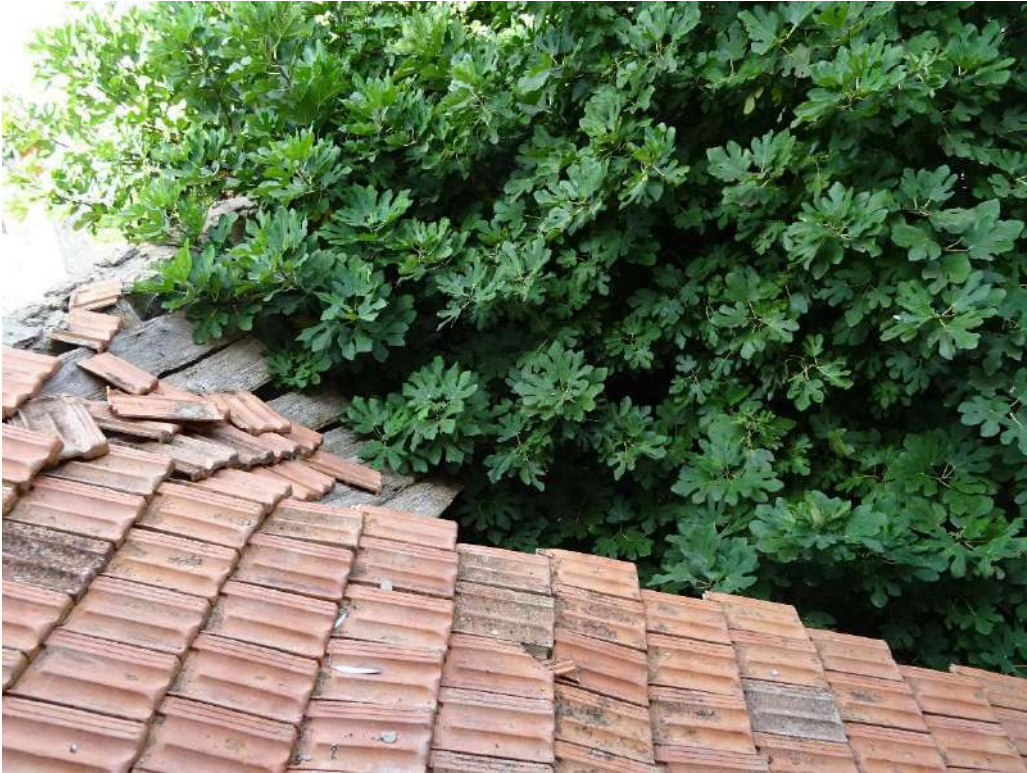
[REDACTED] in Poggio Imperiale (FG) già magazzino, ma nello stato attuale inutilizzabile per il crollo della copertura e crescita di vegetazione arborea.

Foto n. 17 Particolare copertura con tetto crollato

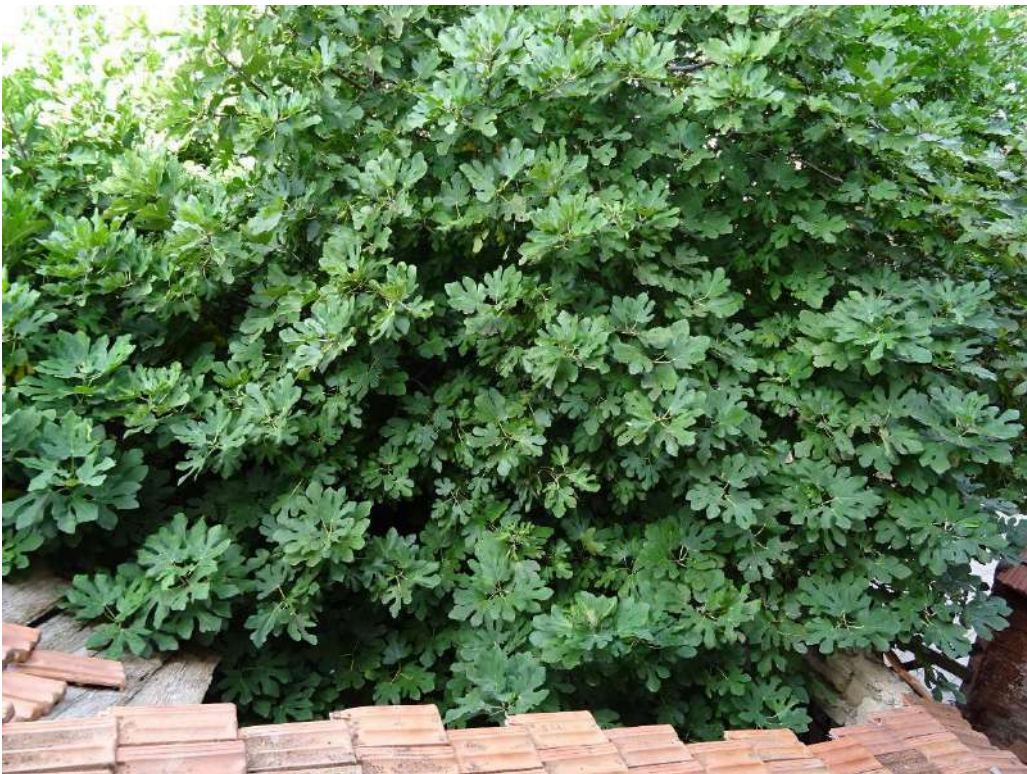
Foto n. 18 Particolare Vegetazione arborea cresciuta interno immobile p.Ila 2484
