# TRIBUNALE DI TERMINI IMERESE

Perizia dell'Esperto ex art. 568 c.p.c. Ing. Salamò Vincenzo, nell'Esecuzione Immobiliare 137/2021 del R.G.E.

## LOTTO 1

- **Bene N° 1** - Fabbricato civile ubicato a Baucina (PA) - Via Vittorio Emanuele Orlando n. 47, piano T, 1°, 2°

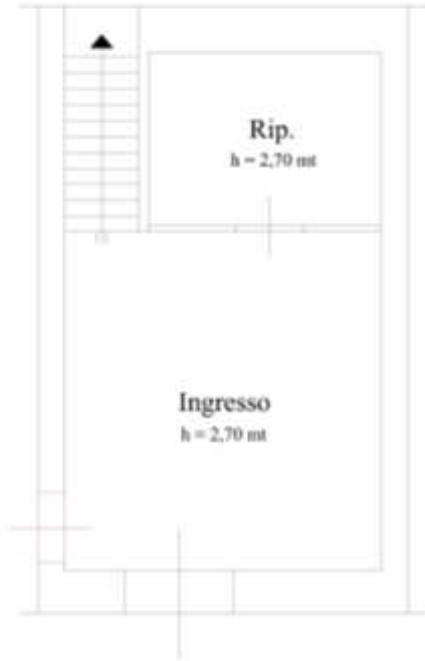
PIANO TERRA  
STATO ATTUALE

In particolare confrontando la planimetria catastale con lo stato reale dei luoghi si sono riscontrati alcune difformità che consistono nella finestra mancante al piano terra lato strada, nel W.C. non esistente allo stato attuale al piano secondo che dovrà essere di nuovo realizzato in quanto il fabbricato è mancante di servizio igienico, e delle due aperture perimetrali lato sinistro guardando il prospetto al piano terra e piano secondo esistenti allo stato attuale che dovranno essere chiuse.

Quindi in definitiva per regolarizzare l'unica difformità presente e cioè la chiusura della finestra al piano terra si potrà effettuare tramite una pratica S.C.I.A. in Sanatoria "Segnalazione Certificata Inizio Attività in Sanatoria" all'Ufficio Tecnico Comunale ai sensi del D.P.R. del 06/06/2001 n. 380, versando una sanzione pecuniaria di Euro 516,00, circa in quanto opere realizzate.

Inoltre bisognerà aggiornare la planimetria catastale tramite una pratica Catastale (D.O.C.F.A.).

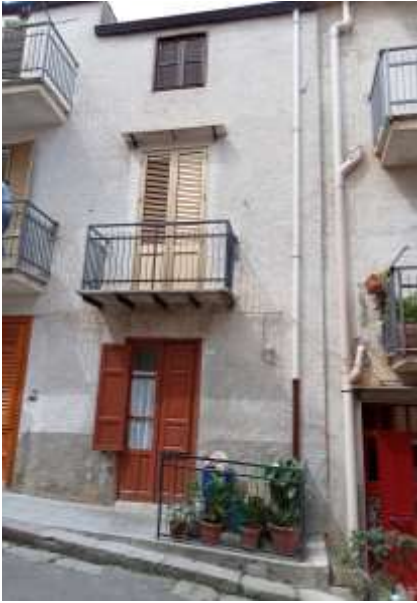
Foto 1: "Prospetto"

Il prospetto si presenta non rifinito con intonaco esterno ma allo stato grezzo con rinzafo in cemento.

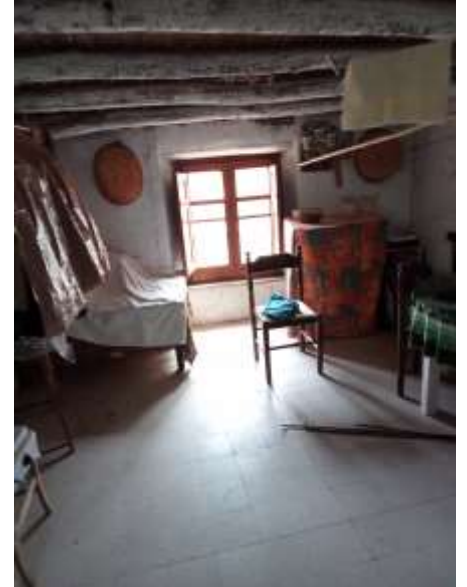
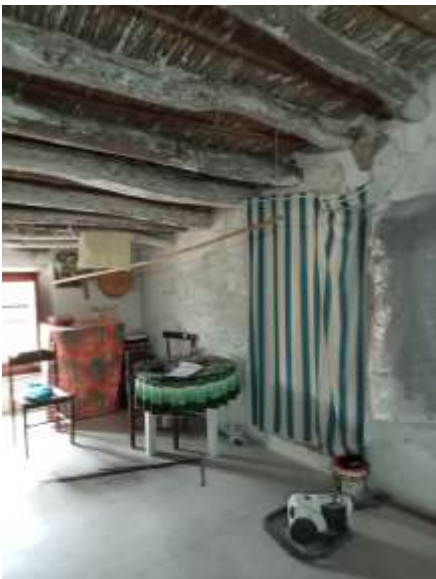
Infatti i pavimenti risultano ancora con piastrelle in cemento di antica fattura, gli intonaci interni soprattutto dell'ultimo piano e del corpo scala sono datati, soltanto il piano terra e piano primo hanno subito un ripristino degli intonaci interni.

Nel fabbricato è assente un servizio igienico che doveva essere all'ultimo piano come da planimetria catastale.

Inoltre ci saranno dei costi per la chiusura delle due porte precedentemente descritte e della realizzazione del piccolo W.C. al piano secondo che si possono stimare forfettariamente in Euro 4.000,00 circa.

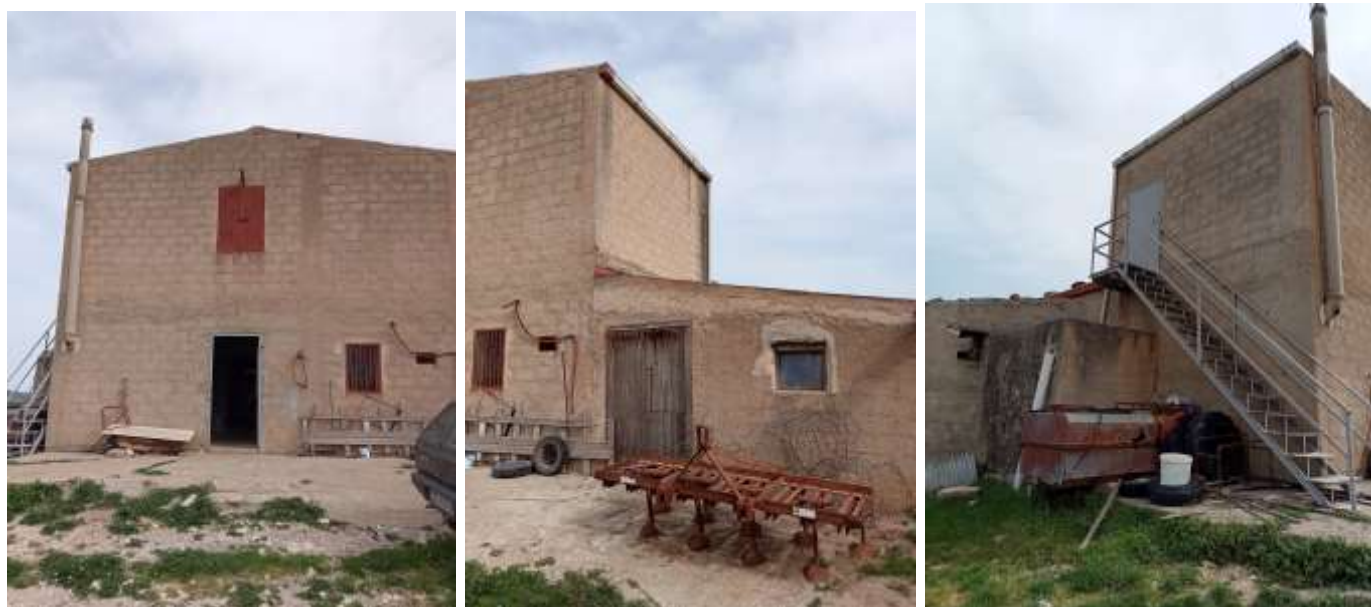
Foto 1, 2, 3: "Prospetto"

In definitiva l'immobile pignorato destinato al ricovero di animali e in particolare ovini e caprini e quindi stalla al piano terra e magazzino al piano primo, risulta essere in condizioni di manutenzione mediocri per l'uso a cui è destinato.

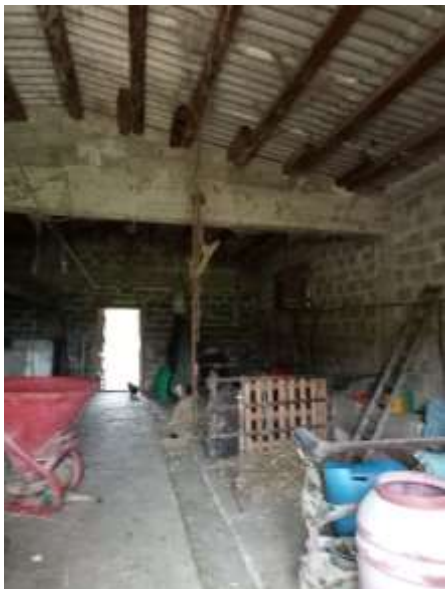
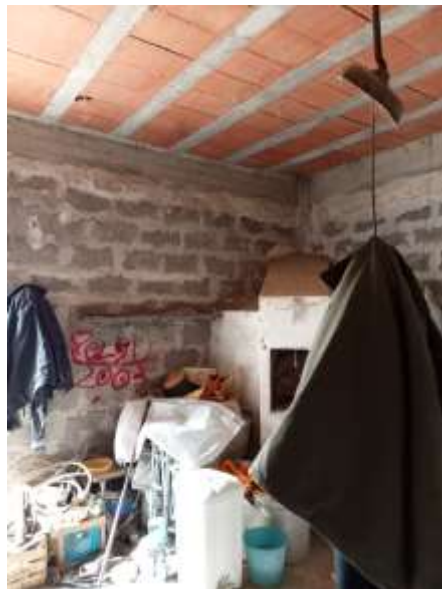
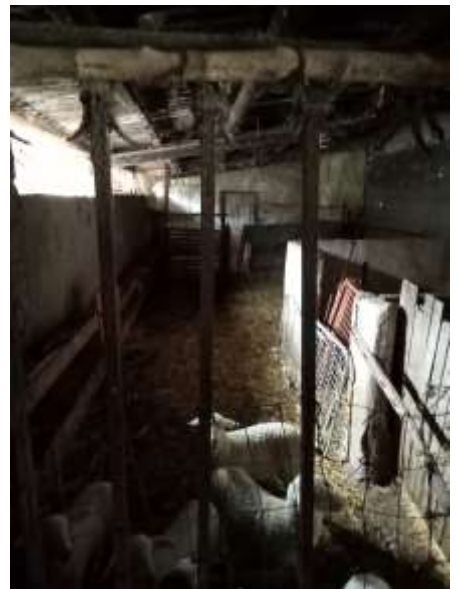
Foto 7, 8, 9: "Stalla piano terra"

L'immobile pignorato attualmente è utilizzato per il ricovero di animali ed in particolare ovini e caprini e quindi ha come destinazione d'uso, stalla al piano terra e magazzino al piano primo, e risulta essere in uno stato conservativo mediocre per l'uso a cui è destinato.

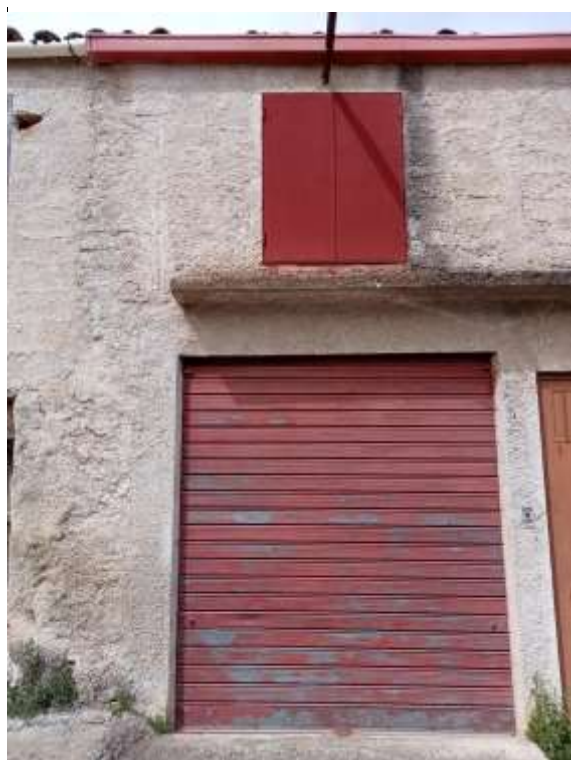
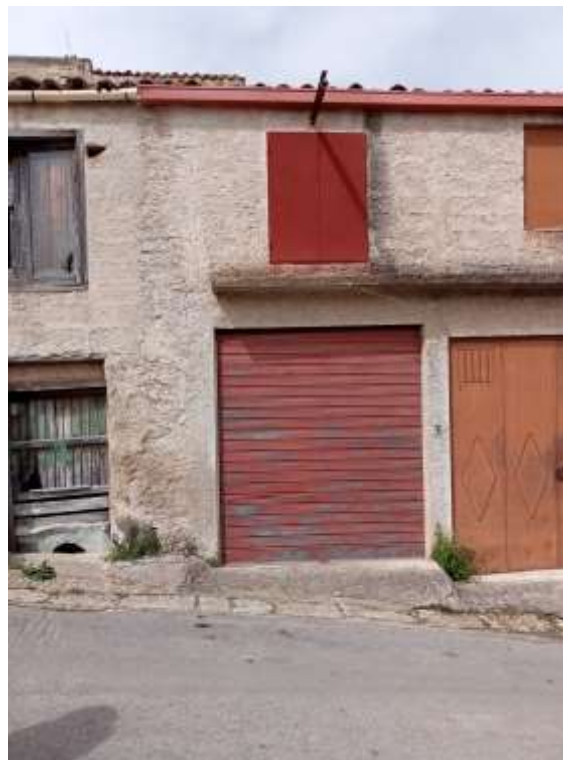
Foto 1, 2: "Prospetto"

Non è presente alcun servizio igienico e pertanto nell'intero fabbricato sono assenti impianti sia elettrici che idrici. L'altezza utile interna è variabile ed in media siamo a circa 3,00 mt.

In definitiva l'immobile pignorato destinato ad autorimessa, risulta essere in condizioni di manutenzione mediocri per l'uso a cui è destinato. Per meglio comprendere la descrizione sopra effettuata del Lotto, si inseriscono di seguito alcune foto del bene:
