TRIBUNALE DI SIRACUSA

Procedura esecutiva immobiliare n°: 151/2023 R.G. Es.

STIMA DEI BENI IMMOBILI PIGNORATI

ID	Descrizione dei beni oggetto di pignoramento
A	Abitazione civile posta in Belvedere di Siracusa in Via Siracusa n°31/B, piano 1°
B	Garage posto in Belvedere di Siracusa in Via Siracusa n°31/B, piano terra

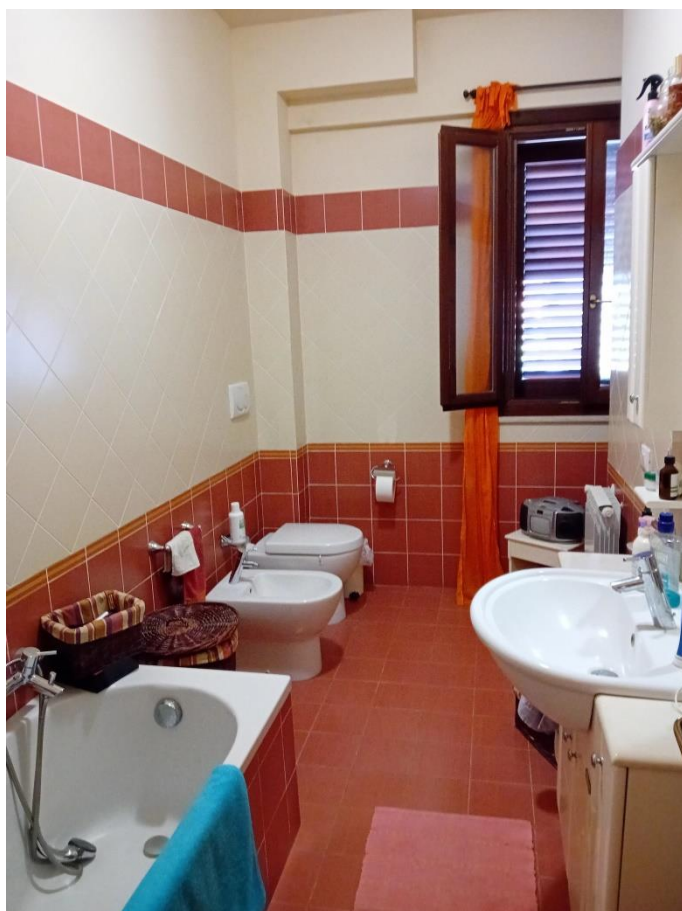
Fot.n°8: bagno principale

L'unità immobiliare in oggetto è sita al piano primo del fabbricato residenziale condominiale denominato "Condominio Penelope", a tre piani fuori terra, con accesso dal civico n°31/B di Via Siracusa; presenta accesso diretto dal pianerottolo condominiale al piano 1°, con ingresso (Doc. fotografica, Immobile A Fot. n°1, All. "E") direttamente sul soggiorno-cucina (Doc. fotografica, Immobile A Fot. n°2, 3 All. "E"), da cui si diparte il corridoio (Doc. fotografica, Immobile A Fot. n°4, All. "E") che conduce alla zona notte costituita da un bagno-lavanderia (Doc. fotografica, Immobile A Fot. n°5, All. "E"), dalla camera matrimoniale (Doc. fotografica, Immobile A Fot. n°6, All. "E"), da una camera singola (Doc. fotografica, Immobile A Fot. n°7, All. "E") e dal bagno principale (Doc. fotografica, Immobile A Fot. n°8, All. "E")

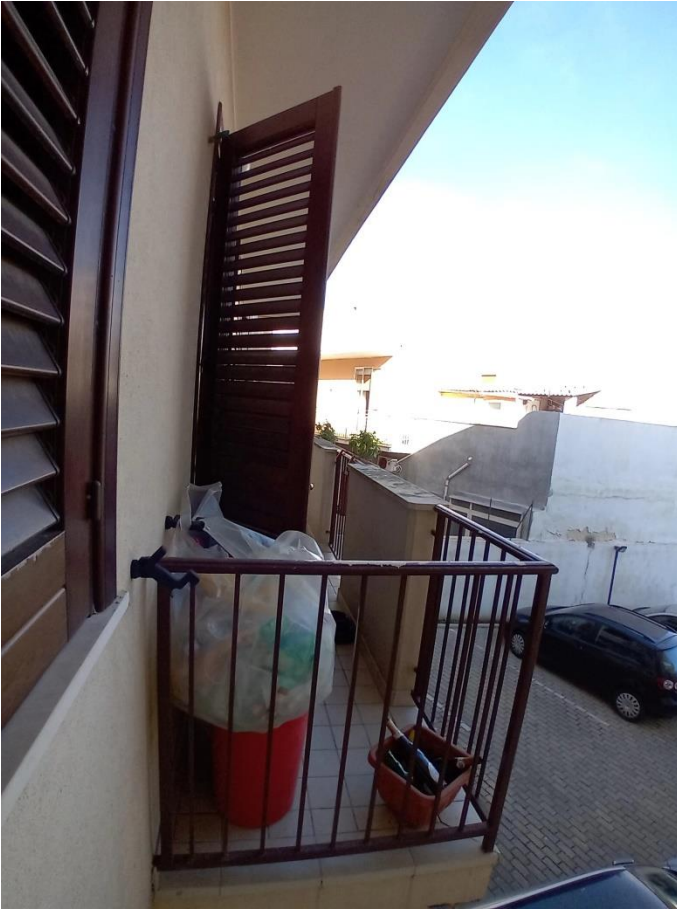
Fot.n°9: balcone su corte interna

L'appartamento presenta inoltre un balcone verso nord-est che si affaccia sulla corte interna del complesso condominiale (Doc. fotografica, Immobile A Fot. n°9, All. "E"); un altro piccolo balcone è presente nord-ovest con accesso dalla camera matrimoniale.

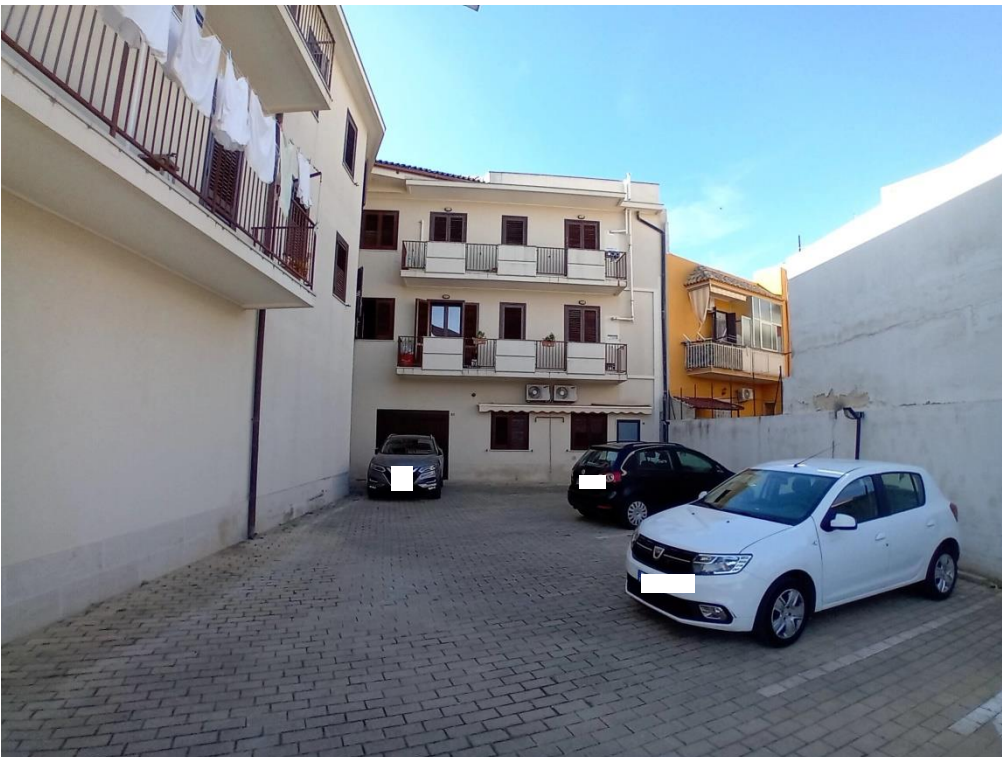
Fot.n°10: prospetto principale su corte interna, vista generale

Le porte interne sono in legno del tipo tamburato color ciliegio, mentre gli infissi esterni, in alluminio, presentano doppia anta interna, a battente, con vetrocamera e persiana esterna a lamelle orientabili. L'intera unità immobiliare si presenta complessivamente in ottimo stato manutentivo. All'esterno i prospetti dell'intero stabile risultano rifiniti a tonachina color bianco-crema, anch'essi in ottimo stato di manutenzione (*Doc. fotografica, Immobile A Fot. n°10, 11 e 12, All. "E"*).

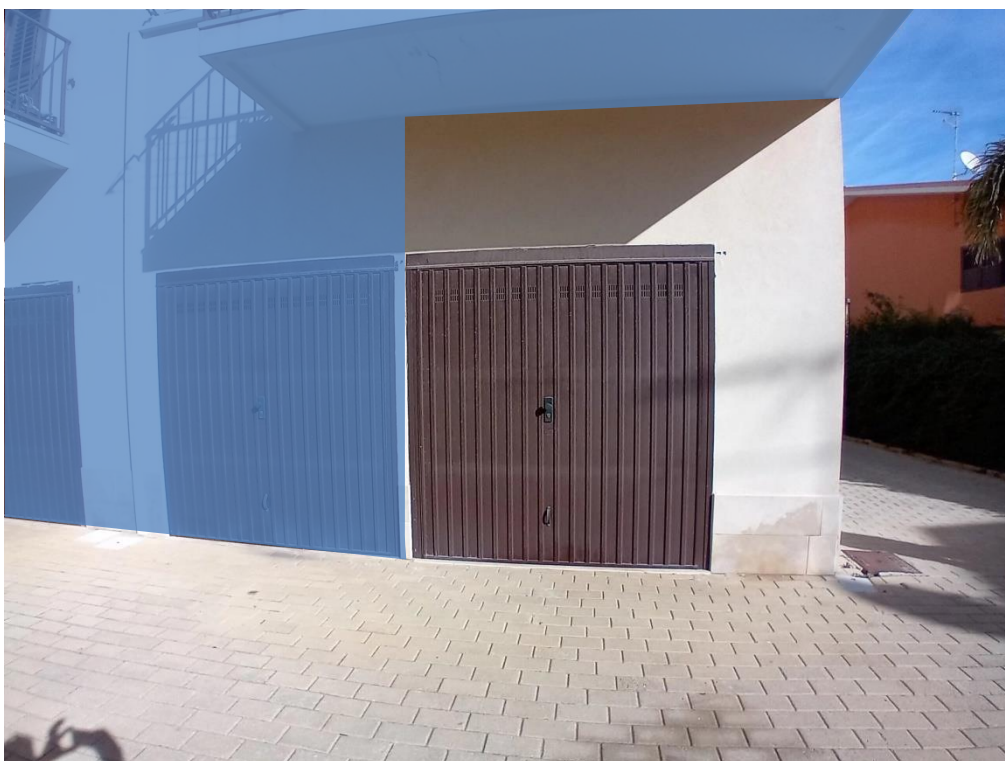
Fot.n°2: porta ingresso autorimessa-garage interno

L'immobile in oggetto, sito al piano terra di un complesso residenziale condominiale ("Condominio Penelope"), identificato al civico n°31/B di Via Siracusa da cui presenta accesso veicolare (*Doc. fotografica, Immobile B, Fot. n°1, All. "E"*), ha accesso diretto dall'area interna del medesimo complesso (*Doc. fotografica, Immobile B, Fot. n°2, All. "E"*).

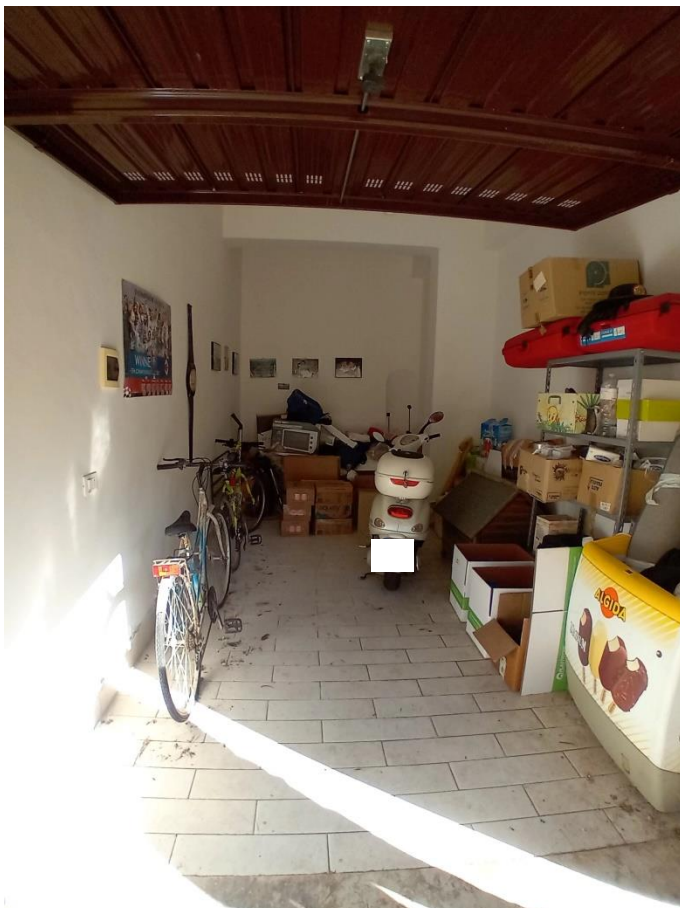
Fot.n°2: autorimessa-garage, interno

L'autorimessa presenta pianta irregolare, struttura portante costituita da telaio di pilastri e travi in cemento armato e solaio interpiano laterocementizio e si mostra ben rifinito, tinteggiato e completo di impianto elettrico a norma (*Doc. fotografica, Immobile B, Fot. n°3, All. "E"*).

La pavimentazione interna è costituita da grès ceramico di formato rettangolare (circa cm 20x40), con porta basculante in ferro-alluminio avente larghezza circa di ml 2,20. Il bene in oggetto, utilizzato dal debitore come deposito e garage, si presenta complessivamente in ottimo stato manutentivo.
