TRIBUNALE DI PALERMO

Esecuzione Immobiliare n. 200/2019 R.G.Es. promossa da BCC NPLs 2020 S.r.l. e per
essa da DoValue S.p.A.

Perizia di stima redatta dall'architetto Ignazio Alessi

Lotto unico

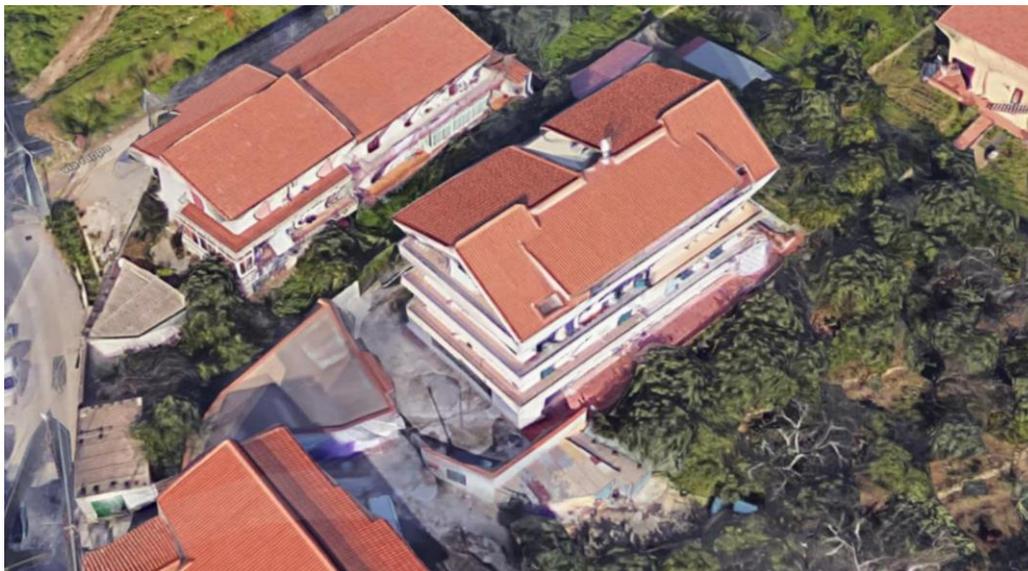
Parte rimanente del lotto è lasciata a frutteto e in essa è presente anche un rudimentale rimessaggio realizzato con chiusure in lamiera e copertura in onduline posta su intelaiatura metallica (foto 7-8-9); un'altra parte del lotto, antistante il retro dei due appartamenti di piano terra, è pavimentata con piastrelle in gres ceramico (foto 10-11).

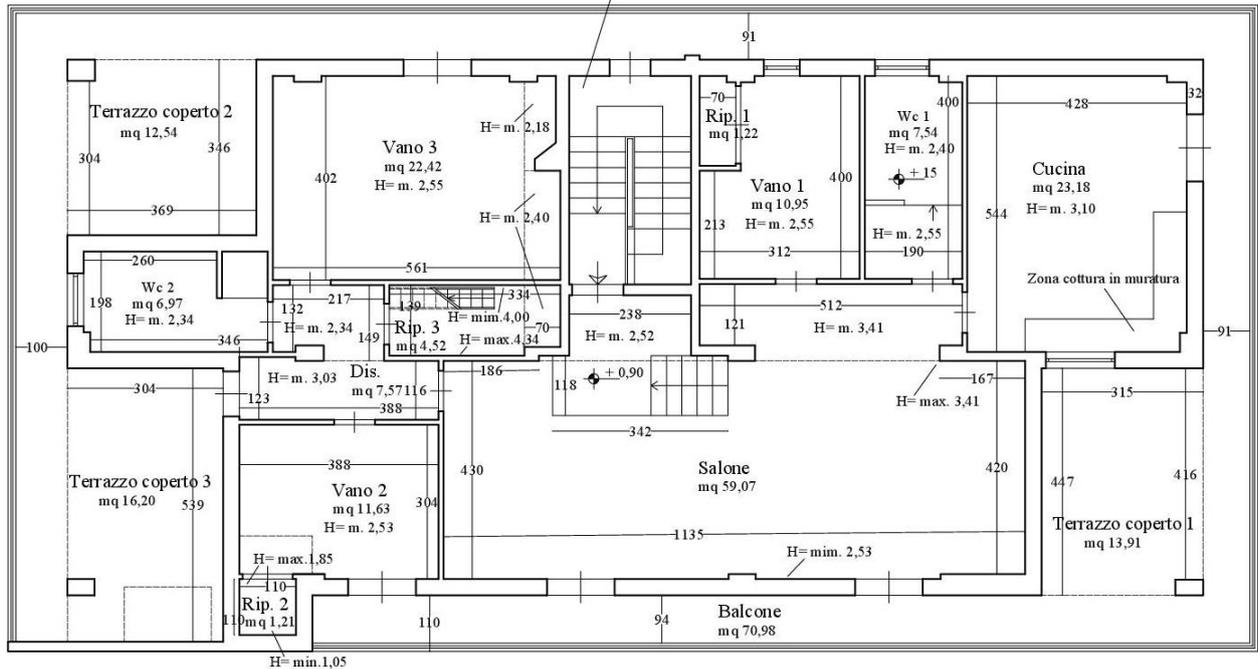
L'immobile pignorato, rappresentato nella planimetria di rilievo in allegato (all. 4), ha la seguente composizione.

Dalla porta di ingresso si accede ad una sorta di ballatoio rilevato dal quale si scende, senza soluzione di continuità, nel Salone (mq 59,07) dotato di 2 portefinestre sul prospetto Sud/Est (foto 19-21).

L'appartamento presenta diverse altezze interne in quanto alcuni ambienti sono controsoffittati mentre altri, quali il soggiorno e il rip. 3, sono privi di controsoffitti e hanno quindi il soffitto inclinato in quanto intradosso della copertura a falde.

Per il dettaglio delle altezze interne dei singoli vani si rimanda a quanto riportato nella planimetria di rilievo.

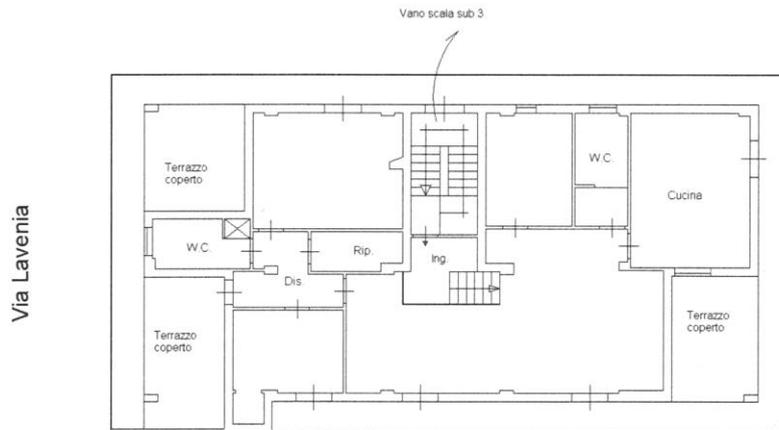
Scheda n. 1 Scala 1:200

Pianta piano terzo
H media = Mt. 3.00

Lo stato dei luoghi è difforme dalla “planimetria catastale” (all. 10) per la presenza all’interno del vano 1 di un tramezzo che delimita un ripostiglio (rip.1) e di un soppalco, con relativa scala di accesso, ricavato sopra il wc 2 e quota parte del disimpegno.

La planimetria catastale andrà pertanto aggiornata in tal senso.

Il costo della pratica di variazione catastale (procedura Docfa), comprendente tributi e onorario del tecnico, viene stimato in via approssimata in **€ 500,00**

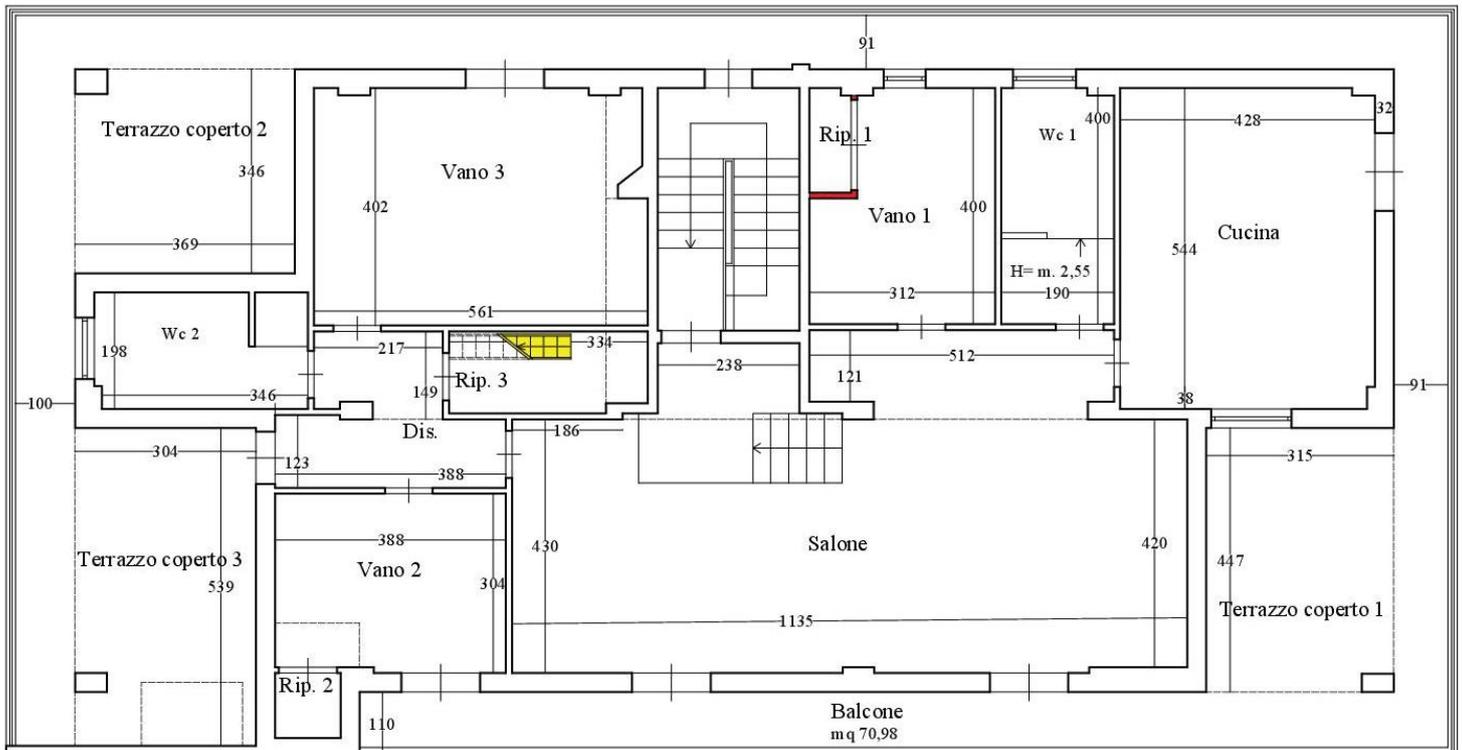
Planimetria dello stato dei luoghi con indicazione delle difformità rispetto alla Planimetria catastale

Tali differenze sono rappresentate nella “planimetria dello stato dei luoghi con indicazione delle difformità rispetto alla planimetria catastale” (all. 11).

Soppalco sopra disimpegno e wc. 2
