Oggetto	<b>Tribunale di Enna</b>
	<b>Sezione Civile</b>
	Esecuzione Immobiliare n. <b>35/2022</b> R.G.Es. Imm. Relazione dell'Esperto

**TRIBUNALE DI ENNA**  
**Sezione Esecuzioni Immobiliari**  
Esecuzione Immobiliare n. **35/2022** R.G.Es. Imm.  
Giudice dell'Esecuzione Dott. PALAZZO Davide

**RISPOSTA ALLE OSSERVAZIONI DEL CREDITORE PROCEDENTE**

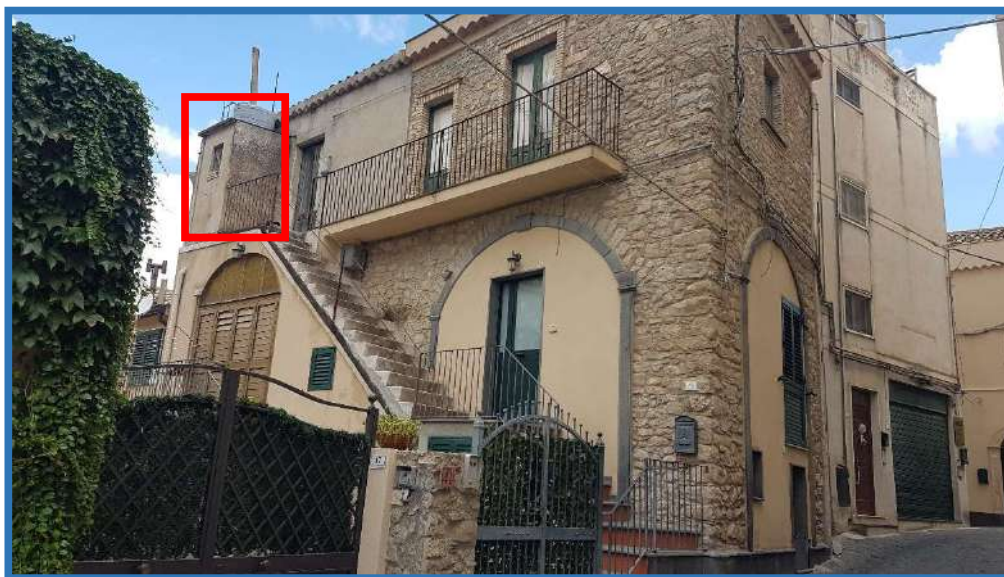
È ragionevole ipotizzare che la parte di fabbricato abusivamente edifica in ampliamento **riguarda la porzione di fabbricato destinata a wc** che è stata realizzata sul sedime del ballatoio, mentre la restante porzione d’immobile risultava già edificata in data antecedente al 1967.

In buona sostanza, quindi, l'unico abuso riguarda l'ampliamento del vano wc eseguito certamente per motivi igienico sanitari, visto che l'immobile non era munito di bagno.

Nella seguente immagine, **campita con quadrettato in rosso**, la porzione di fabbricato realizzata in assenza di titolo edilizio abilitativo.

Per quanto su esposto è possibile richiedere al Comune l'accertamento di conformità ex art. 36 del D.P.R. n. 380/2001 e art. 14 L.R. n. 16/2016 **visto che si tratta di un mero ampliamento per motivi igienico-sanitari, altrimenti l'unità immobiliare non potrebbe avere la destinazione "abitativa"**.
