TRIBUNALE DI PALERMO
SEZIONE VI CIVILE - ESECUZIONI IMMOBILIARI

PERIZIA DI STIMA

LOTTO UNICO

Piena ed intera proprietà dell'immobile sito in Palermo, via Antonio Pigafetta n. 10, piano seminterrato, scala A, distinto al Catasto Fabbricati al foglio 77, p.lla 940 sub 37 (cat. A/10)

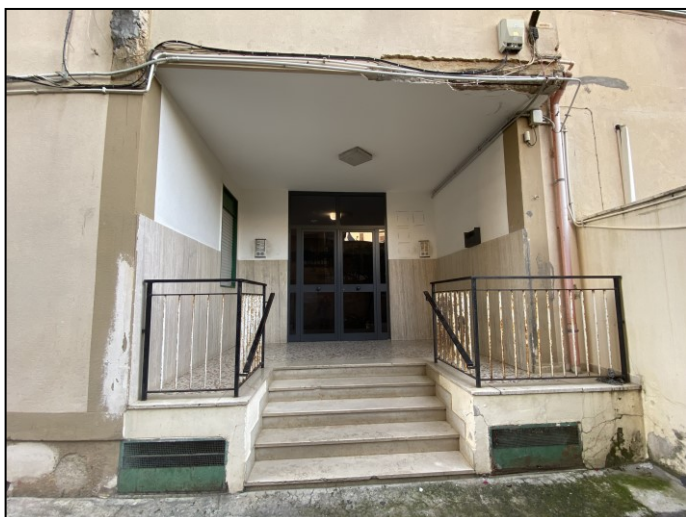
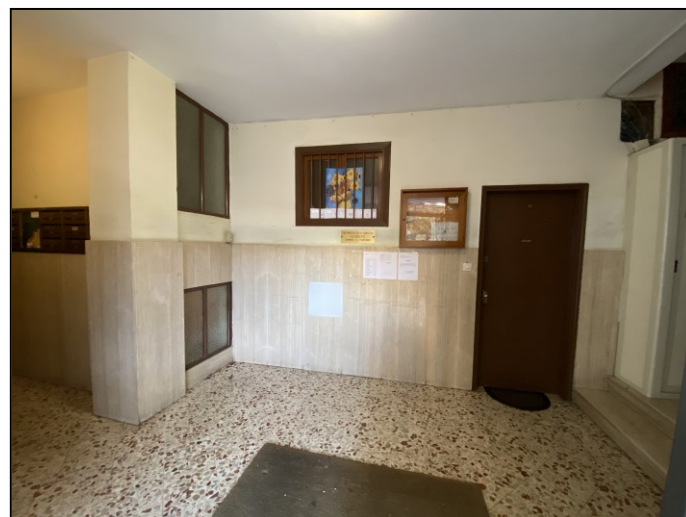
Il portone d'ingresso dell'androne ha serramenti in alluminio verniciato e vetri, la scala condominiale presenta rampe rivestite con lastre di marmo delimitate da ringhiere in ferro verniciato (foto 11-12-13), le parti comuni interne dello stabile sono connotate da discrete condizioni d'uso e di manutenzione, tranne che in corrispondenza del piano seminterrato, dove si rilevano apprezzabili degradi della soletta in c.a. della scala, con distacco

dell'intonaco e dei copriferro ed esposizione delle armature, delle pareti, nonché il deterioramento dei rivestimenti in marmo delle pedate (foto 14-15-16-17).

Viste del cortile comune, del portone d'ingresso e dell'androne civico 10

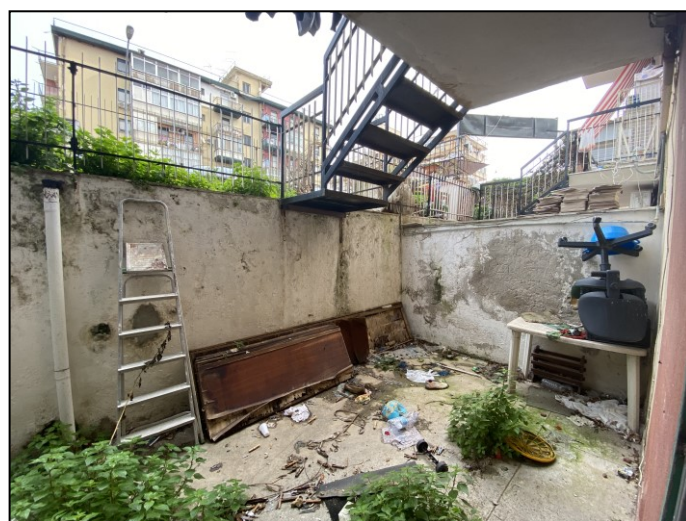
Vista interna del terrazzo

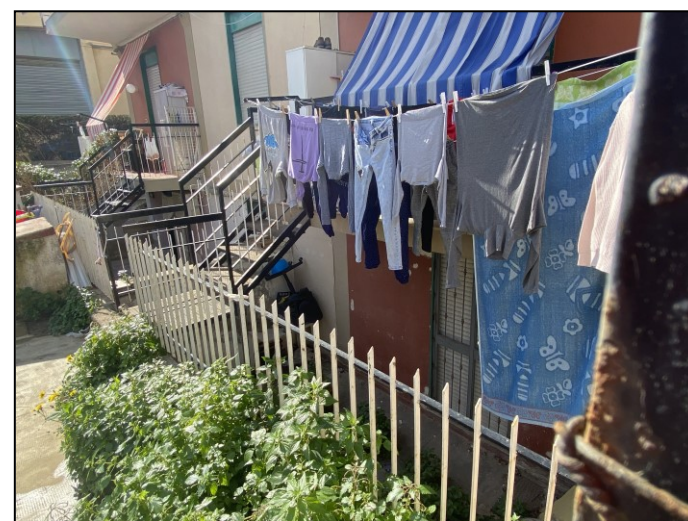
Vista esterna del terrazzo
