TRIBUNALE DI FORLÌ

Relazione di stima per l'E.I. n° 96/20

Viale A. Oriani, n.18, Forlì, – Inquadrimento geografico

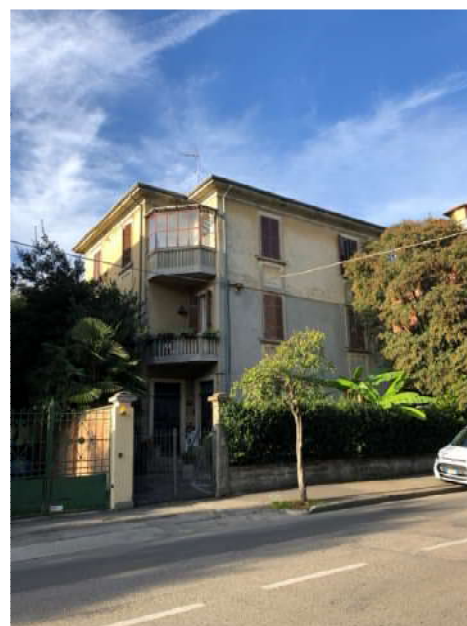
La corte comune risulta recintata ed è quasi del tutto pavimentata per lo più in lastre di pietra montate ad "opus incertum" con marciapiede ed una porzione posta sul lato sud-ovest in cemento con soprastante guaina (tale porzione costituisce copertura dei due

magazzini posti a quota inferiore). Rispetto al piano stradale, dal civico 18, una rampa dà accesso alla porzione di corte retrostante con quota inferiore rispetto al piano di campagna. Nella porzione sud-ovest sovrastante i due magazzini sottostanti, è stata eretta un manufatto con struttura in legno e copertura impermeabile, in parte addossato al fabbricato. Il fabbricato e le relative aree scoperte risultano insistere ed essere parte del terreno distinto al Catasto Terreni del Comune di Forlì nel Foglio 182 con la particella 20, Ente Urbano della superficie catastale di mq. 563. Nel complesso lo stato di conservazione del fabbricato può dirsi mediocre.

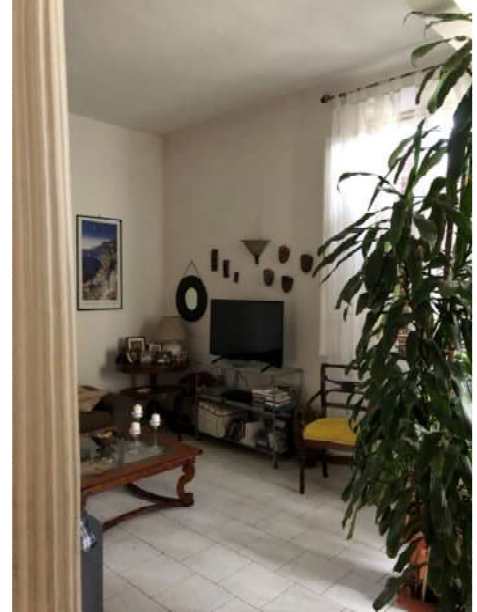
L'appartamento (sub.2), posto al primo piano, ha accesso dal vano scala comune è dotato di portoncino in legno non blindato ed è così composto: soggiorno, disimpegno, cucina, bagno e tre camere: dal soggiorno si accede ad un piccolo terrazzo angolare. Le finiture possono definirsi datate ed ordinarie, con pavimento in gres/ceramica, infissi interni in legno verniciato, infissi esterni in legno con vetro singolo e persiane in legno: le pareti sono intonacate e tinteggiate ed il bagno è dotato di sanitari in vetrochina. Il riscaldamento è autonomo con caldaia alloggiata in cucina, gli elementi radianti sono in ghisa senza termovalvola l'impianto elettrico è sottotraccia.

Durante il sopralluogo si sono riscontrate evidenti tracce di infiltrazioni dal piano superiore, la porta-finestra del terrazzo ha un vetro rotto e generalmente gli infissi esterni sono in pessimo stato. Al piano seminterrato è posta la cantina di pertinenza all'abitazione che è composta da un unico vano, con accesso dal corridoio comune, e con pavimento in gres, pareti e soffitto intonacati e tinteggiati: un piccolo elemento radiante è presente sulla parete d'accesso. La superficie è stata modificata in parte per ampliare il Wc comune ed in parte suddividendo il locale in due porzioni (di cui una cieca ed accessibile solamente dalla lavanderia comune) modificando gli accessi ai vani e tramite la realizzazione di un tamponamento in cartongesso³.
