# TRIBUNALE CIVILE DI CATANIA

Proc. esecutiva immobiliare n. **RGE 4/2022**

### RELAZIONE DI STIMA DEL COMPENDIO IMMOBILIARE

**VIA SCUTO COSTARELLI 89 – CATANIA**

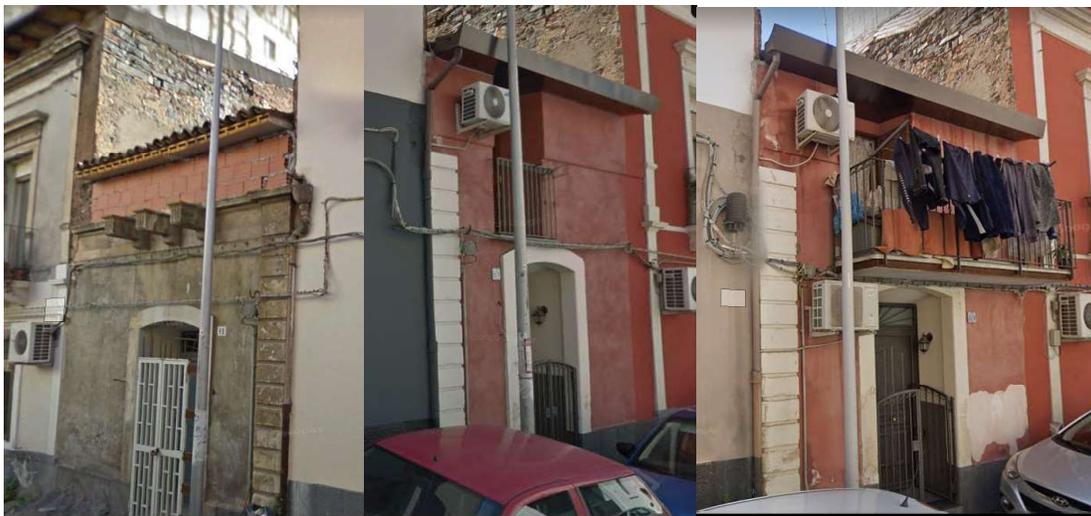
- 1) l'allargamento del vano "cesso" in vano WC sempre all'interno della sagoma edificata con restringimento dello spazio della stanza indicata nella planimetria come "stanza da pranzo";
- 2) la trasformazione da porta a finestra verso il cortile e passaggio comune posto alle spalle del prospetto principale;

Successivamente gli odierni proprietari, in assenza di titolo edilizio hanno prima realizzato una sopraelevazione con aumento di cubatura e quindi, un ballatoio calpestabile sulla pubblica via come da immagini sottostanti tratte da GOOGLE MAPS®

La variazione planimetrica non è legalmente operabile in mancanza di un idoneo titolo edificatorio rilasciato dal comune di Catania

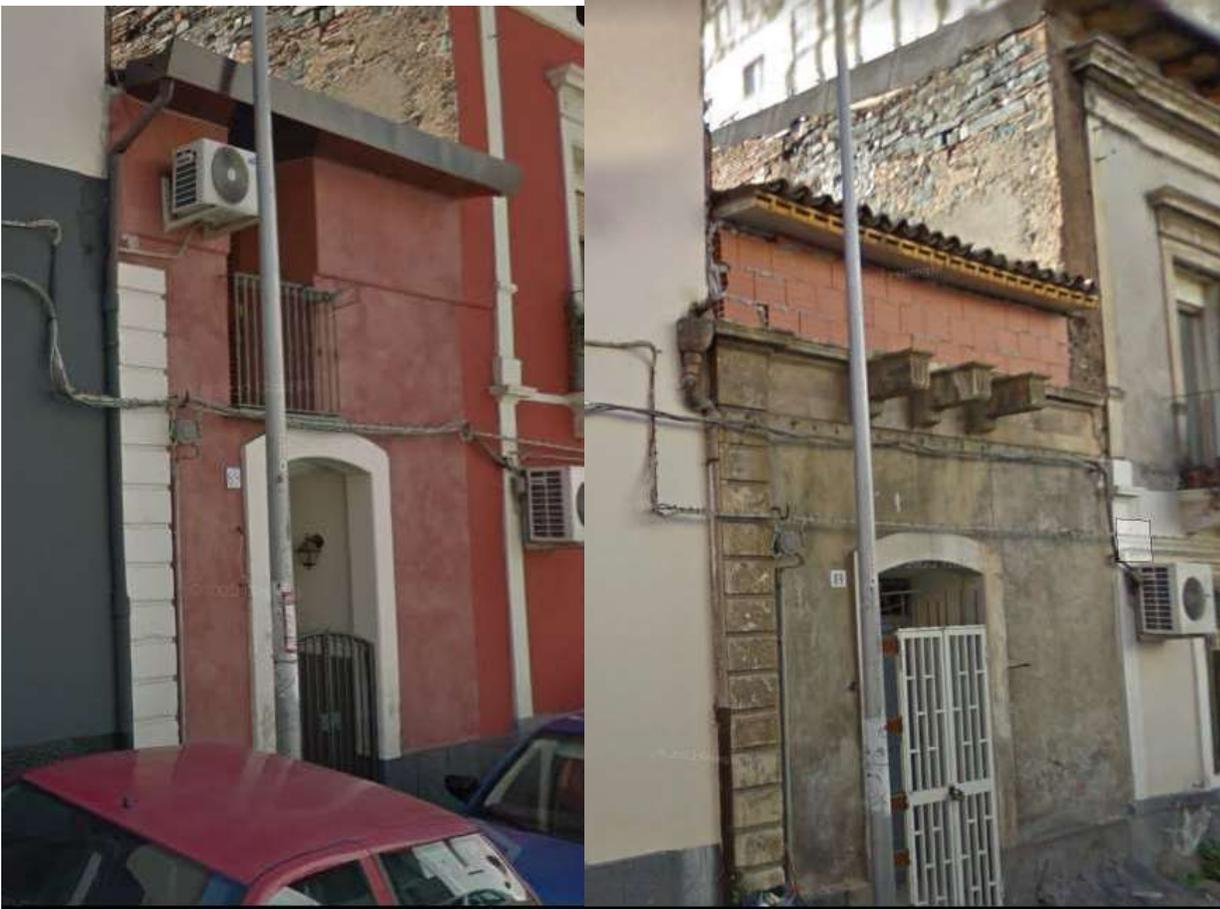
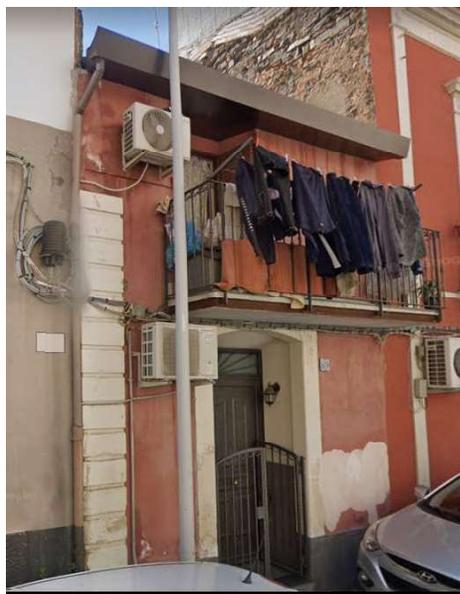
**ANNO 2016**

L'edificio venne realizzato in data antecedente al 1942, come attestato dalla data di presentazione della planimetria catastale e quindi si presume regolarmente edificato "ex lege". Gli odierni proprietari dopo l'acquisto avvenuto nel 2008 hanno commesso un importante abuso edilizio con una sopraelevazione sul muro di fabbrica di circa 75 centimetri ed un raddoppio della superficie utile. La casa, originariamente composta dal solo piano terra alto 4,00 metri, adesso dispone di due piani abitabili alti 2,70 collegati fra loro tramite una scala in ferro. Le immagini tratta da GOOGLE MAPS® consentono di ben comprendere la natura dell'intervento eseguito.

L'intervento edilizio al tempo eseguito ha comportato:

- a) L'incremento della superficie di facciata con aumento in altezza di circa 75 cm (pari a 3 file di mattoni forati)
- b) la demolizione dei cagnoli in pietra e la formazione di un'apertura nella parete e la successiva (anno 2020) realizzazione di balcone a sbalzo sul prospetto
- c) l'abbassamento della quota dell'originario soffitto, ricadente a livello del piano di imposta dei cagnoli, fino all'estradosso del portoncino di ingresso al fine di recuperare sufficiente altezza per l'utilizzo del nuovo piano primo
- d) realizzazione di un nuovo solaio di interpiano calpestabile e di una scala di collegamento interna in ferro.

Altre piccole variazioni interne consistono nell'ampliamento del "cesso" esistente divenuto un Bagno accessibile dalla camera da letto e nella trasformazione da porta a finestra che affaccia sul cortile interno.

L'intervento eseguito in assenza di titolo è insanabile avendo comportato un aumento della cubatura urbanistica che non era disponibile su immobili in centro abitato consolidato. L'intervento eseguito ha inoltre comportato una violazione della normativa sismica con la realizzazione non autorizzata di una nuova soletta calpestabile. L'aumento dei carichi sull'edificio avrebbe in ogni caso richiesto la redazione di un progetto di adeguamento sismico sull'intera costruzione. Essendo l'abuso del 2009 non vi era la possibilità di attingere alle sanatorie straordinarie (l'ultima risale all'anno 2003).

L'abuso commesso è insanabile tuttavia la perfetta rimessa in pristino è irrealizzabile in quanto comporterebbe la rovina dell'intero edificio dovendo rimuovere sia la copertura che il solaio irregolarmente realizzato. Si dovrà e potrà procedere con la demolizione del balcone, con la rimozione della scala in ferro di collegamento dal piano terra al piano primo, con lo smontaggio della termocopertura ed il successivo rimontaggio alla quota legale, con la rimozione del blocco di laterizi che ha determinato l'aumento di volume. Sull'immobile non risultano emesse ordinanze di demolizione. Il costo degli interventi prima descritti si stima a corpo in euro 20.000 oltre oneri fiscali.

Per riportare l'immobile nello stato legittimo occorre rimuovere il piano abusivo concordando con l'ufficio tecnico la migliore pratica da seguire per ripristinare lo stato legittimo. La spesa si aggira intorno ai 10.000 Euro. A tale somma occorre aggiungere ulteriori spese per dotare il vano di ingresso di cucina, con rifacimento dell'impianto idrico e di scarico con smantellamento del pavimento e tracce nelle pareti. Considerando altri 13.000 euro per le suddette lavorazioni ed ulteriori euro 2.000 di spese tecniche (professionista per la gestione della pratica) le detrazioni assommano complessivamente ad euro 25.000
