TRIBUNALE ORDINARIO di VELLETRI

E.I. N. 283/2023

CONSULENZA TECNICA D'UFFICIO DETERMINAZIONE DEL PREZZO A BASE D'ASTA

6° LOTTO

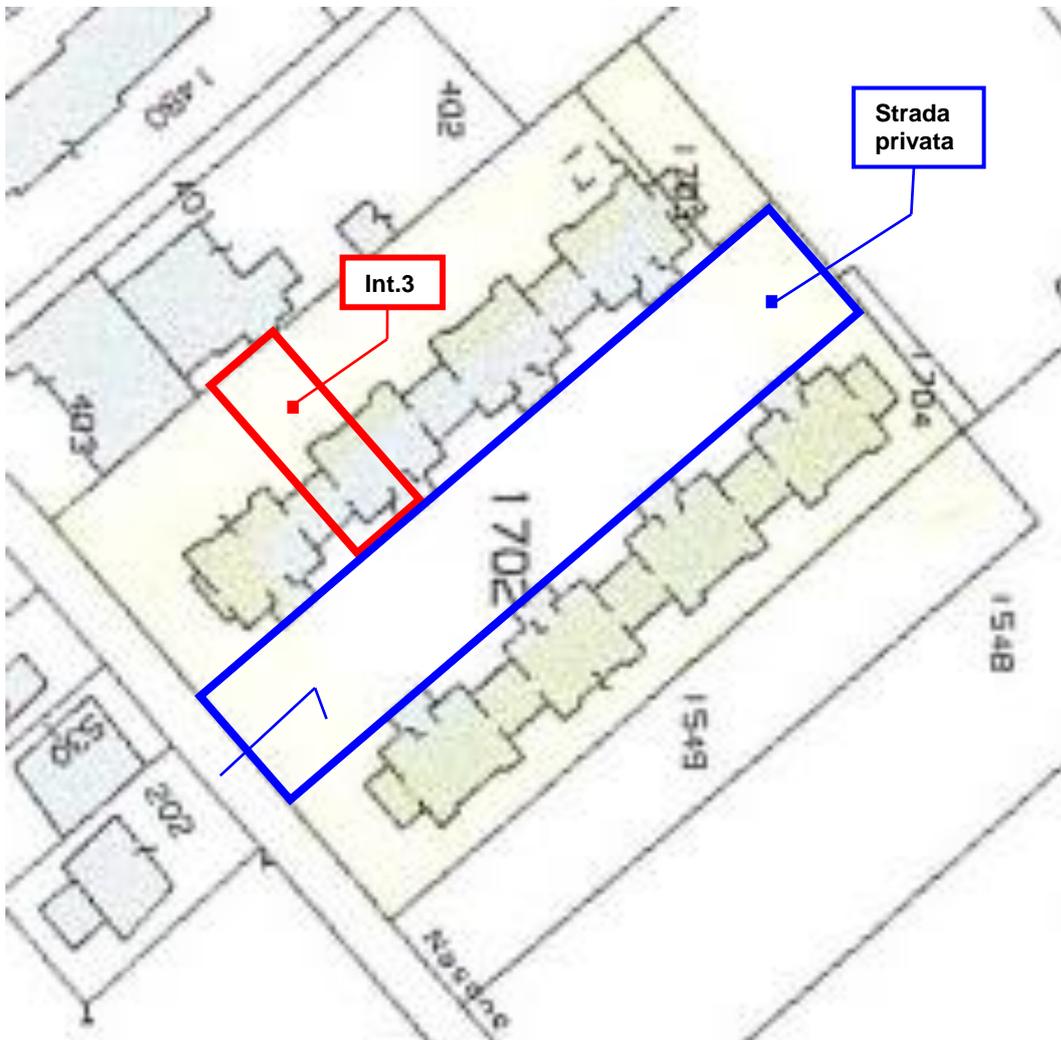
Stralcio di Mappa nello stato ante CTU

(L'area con perimetro in rosso evidenzia il villino **int.3**, nonché quella contornata in azzurro costituisce il viale di accesso)

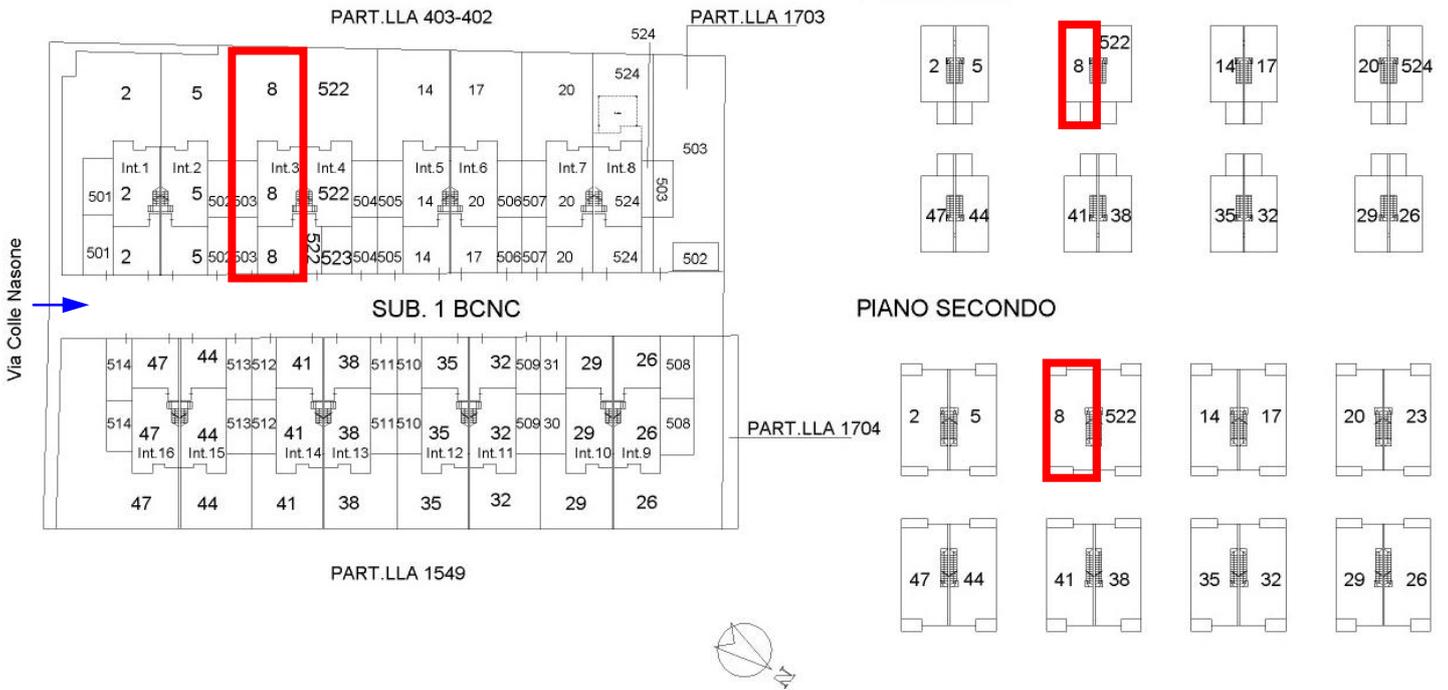
Elaborato Planimetrico ante CTU

Per quanto alla identificazione catastale, originaria il CTU si riporta al capo precedente, nonché dimostrata **dall'E.P.**, dalla visura e planimetria catastali **ante CTU**, che rispettivamente seguono:

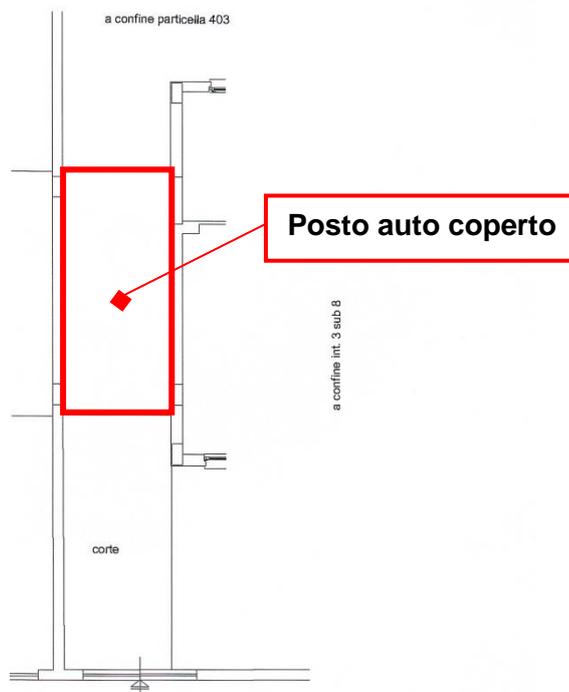
Planimetria catastale del posto auto coperto - ante CTU

POSTO AUTO COPERTO Int. 3

PIANTA PIANO TERRA h. 2,70

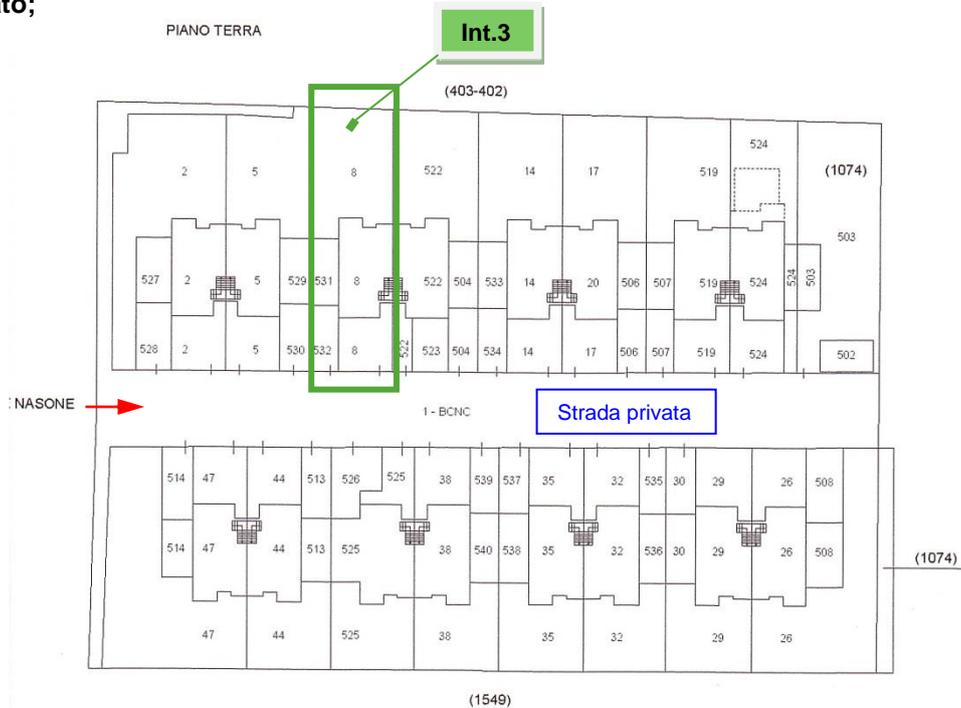
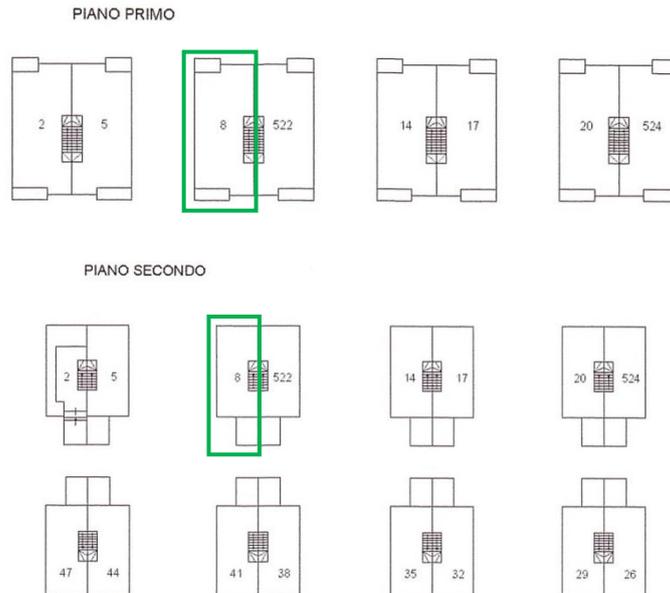
Elaborato Planimetrico del cespite pignorato, post variazioni del CTU

il tutto indicato nel nuovo Elaborato Planimetrico, delle unità interessate appresso riportato;

Si evidenzia l'intero villino **sub 8 - int. 3**, che mantiene l'identificativo precedente e comprende le due unità afferenti costituite dai due posti auto coperto e scoperto, anch'essi giacenti al piano terra che, in ragione della variazione, assumono rispettivamente i **nuovi subalterni n. 531 e 532**. Restano invece invariate le forme e le consistenze dei piani 1° e 2° come si evince dal confronto possibile dei due elaborati ante e post CTU.

A seguito del sopralluogo sono emerse delle differenze planimetriche e pertanto si è reso necessario predisporre e depositare presso il catasto urbano i seguenti espletamenti:

1. **variazione catastale Do.c.fa. n. RM0508255 del 17/10/2023** con nuove planimetrie dei piani formanti l'intera unità abitativa, per le seguenti ragioni:

- a. cambio della destinazione del piano secondo;
 - b. diversa distribuzione degli spazi interni del piano primo;
 - c. ristrutturazione.
2. **variazione catastale Do.c.fa. n. RM0494341 del 09/10/2023** con nuove planimetrie dei due posti auto, per le seguenti ragioni:

- a. **attribuzione del nuovo sub 531** al posto auto coperto e già identificato quale sub 9, ma successivamente soppresso con attribuzione del n. 503, per accorpamento con porzione di corte ed ora ricostituito per divisione da quella.

- b. **ricostituzione del preesistente posto auto scoperto e nuovamente distinto col sub 532**, afferente, ricavato da porzione di corte, compreso nel progetto in sanatoria rilasciato il 09/12/2009 a compensare la superficie di parcheggio proporzionata al volume realizzato, come da NTA di PRG, nonché menzionato col vecchio n. subalterno 10, nel successivo certificato di agibilità n. 07/05-G (AA 854) del 19/12/2013. La soppressione in particolare di quest'ultimo per

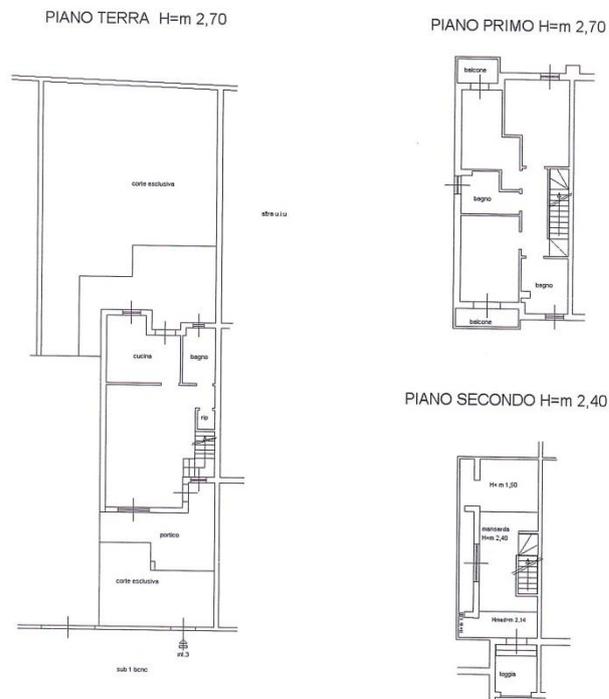
Planimetria catastale del villino post CTU

Con l'attuale aggiornamento catastale prodotto dal CTU, il villino pignorato in particolare, rispetto alla precedente situazione planimetrica e censuaria, presenta le seguenti differenze:

- 1) al piano terra censimento del posto auto scoperto con attribuzione di nuovo subalterno, assegnato anche al posto auto coperto per effetto della divisione;
- 2) al piano primo modesta modifica della distribuzione interna;
- 3) al piano secondo cambio della destinazione d'uso da non residenziale a residenziale.

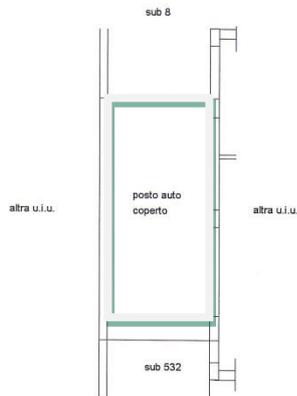
Planimetria catastale del posto auto coperto post CTU

POSTO AUTO COPERTO
 H= m 2,70

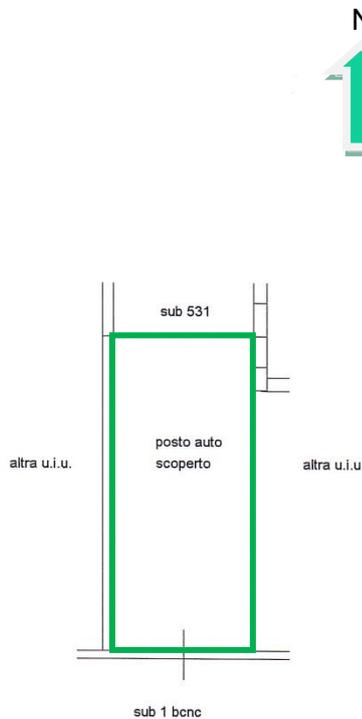
Planimetria catastale del posto auto scoperto post CTU

POSTO AUTO SCOPERTO

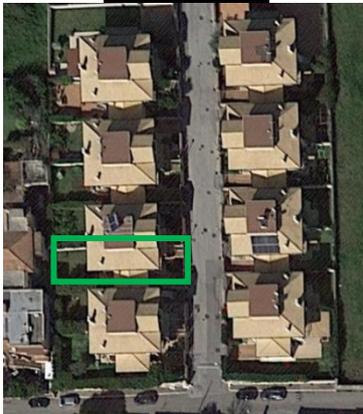
L'interno 3 perimetrato in verde ed il complesso immobiliare con la strada privata, centrale, che si dirama dalla via Colle Nasone

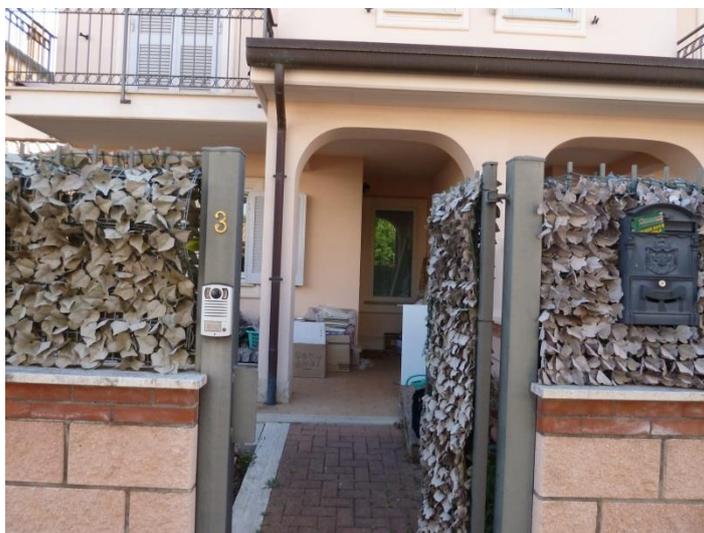
L'accesso all'interno 3 dalla strada privata, condominiale

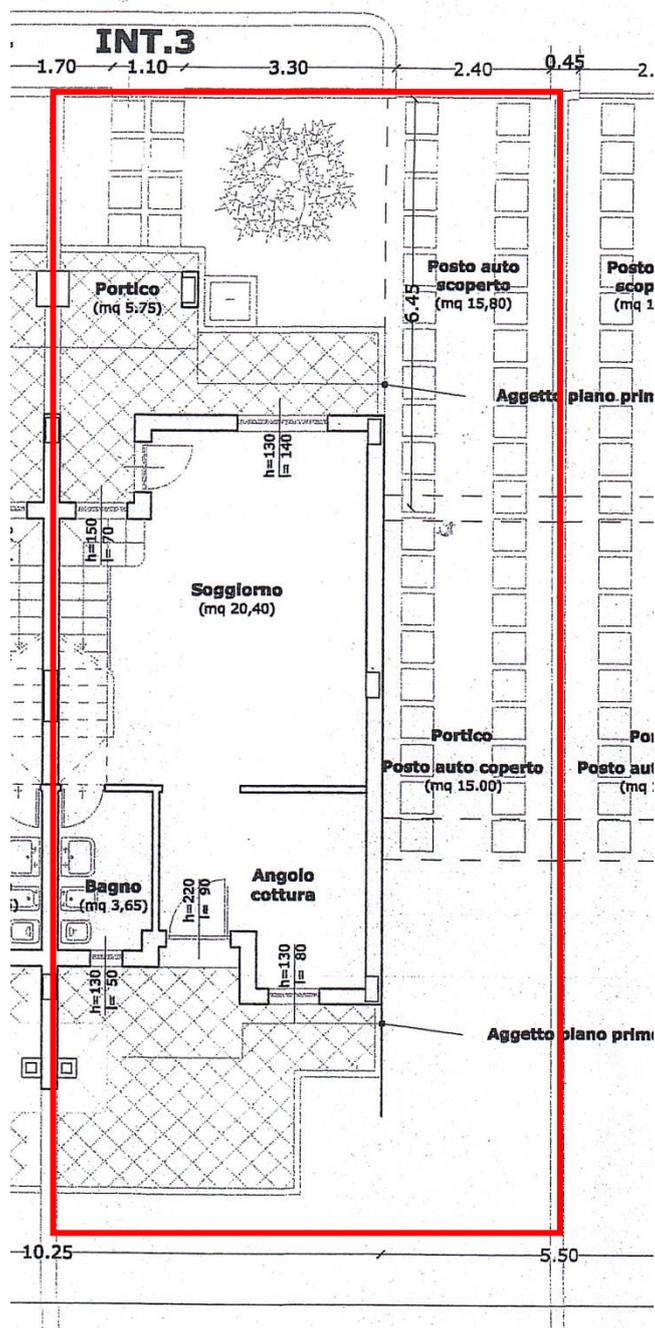
Il piano terra di progetto – variante "G" in sanatoria

Il **piano terra**, appare in progetto costituito da due corti su due lati liberi, dove s'interpongono due posti auto di cui uno coperto ed un portico posto all'ingresso del soggiorno/pranzo, da cui si accede alla cucina, ad un bagno, un piccolo ripostiglio ed alla scala **interna**, che raggiunge il piano soprastante.

L'area relativamente maggiore della corte si svolge sul retro, dove un'ampia porzione antistante la cucina, si presenta pavimentata ed attrezzata con barbecue.

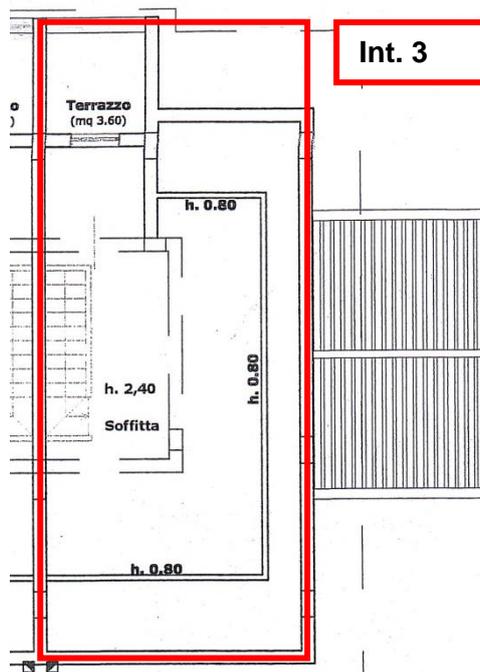
Il piano 2° di progetto – variante “G” in sanatoria

In progetto di variante il piano 2° si presenta non abitabile, conformemente alle NTA di PRG raggiungibile da scala interna proveniente dal piano primo, si presenta in progetto con tutta la superficie concentrata e senza finestre.
