TRIBUNALE DI SASSARI

Perizia dell'Esperto ex art. 568 c.p.c. Geom. Dessole Cosimo, nell'Esecuzione Immobiliare 48/2021 del R.G.E.

- **Bene N° 1** - Appartamento ubicato a Porto Torres (SS) - Via Principe di Piemonte n.50/B, piano 4 (Coord. Geografiche: 40°50'05.12"N - 8°24'18.53"E)
- **Bene N° 2** - Posto auto scoperto ubicato a Porto Torres (SS) - Via Principe di Piemonte n.50/A, piano T (Coord. Geografiche: 40°50'05.12"N - 8°24'18.53"E)

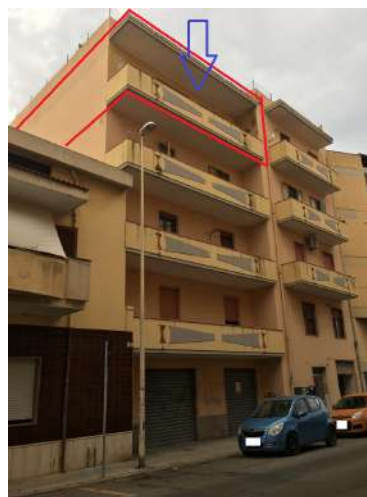
PROSPETTO ANTERIORE

L'immobile nel suo complesso, costruito a cavallo degli anni 1970/1973 sulla base di Nulla Osta del 30.12.1969, esternamente è di apprezzabile pregio architettonico ed ancora in discreto stato manutentivo, sebbene si incomincino ad intravedere i primi segnali di degrado della tinteggiatura, ed è collocato in una zona residenziale abbastanza prossima dal centro principale della città, servita dai mezzi pubblici e da numerose attività commerciali, sportive, religiose e di finanza che si trovano nella vicinanza.

Anche la tinteggiatura delle facciate esterne necessiterebbe di una opportuna rinvigorita del colore a causa anche di alcuni interventi edilizi lasciati incompleti.

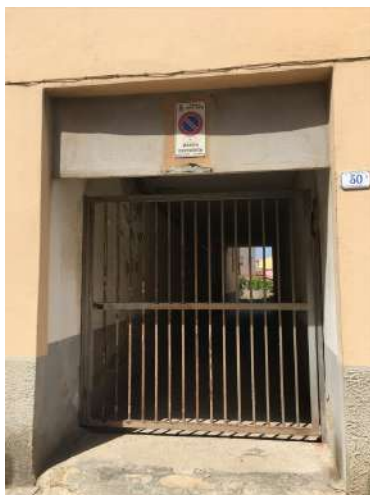
INGRESSO DALLA STRADA

Lo stallo interessato dal procedimento esecutivo non è delimitato e si trova in uno stato di completo abbandono, ingombro di erbacce e cedimenti vari della pavimentazione in battuto di cemento: condizione generalizzata all'intera area circostante.

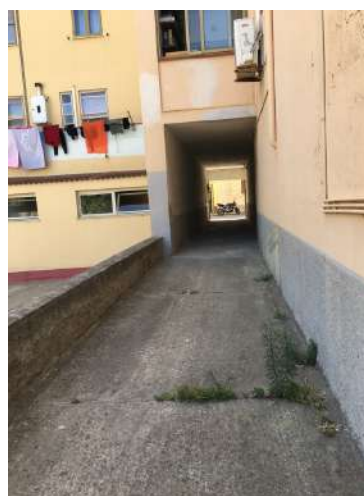
CAMMINAMENTO INTERNO

L'accesso carrabile è previsto a mezzo di un camminamento coperto, ubicato lateralmente il fabbricato, sul confine del lotto, avente una scomoda larghezza di circa mt. 2.00 che consente il passaggio di soli autoveicoli di medio/piccola dimensione, corredata di cancello in ferro fronte strada Via Principe di Piemonte n.50/A, munito di passo carrabile regolarmente autorizzato.

Lungo questo camminamento si trovano alloggiati i contatori e le aperture dei relativi locali tecnici al servizio del condominio.

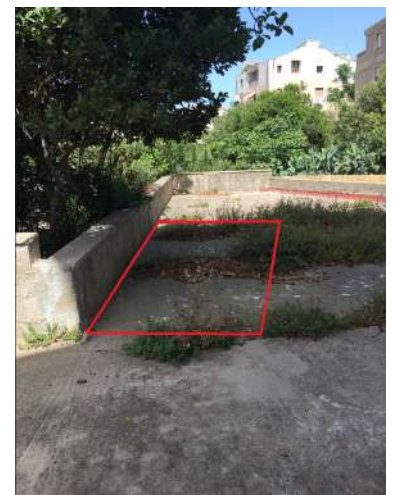
POSTO AUTO SCOPERTO

Il posto auto in esame è il primo sulla sx per chi percorrendo il camminamento interno accede all'area parcheggio che si trova di fronte e risulta di una consistenza pari a mq 11,00 circa.

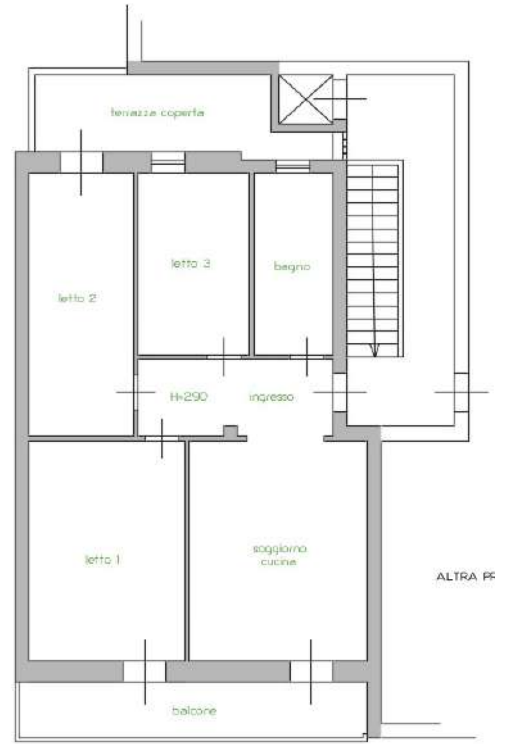
SITUAZIONE REALE
(PLANIMETRIA REDATTA DAL CTU)

Sussiste corrispondenza tra lo stato dei luoghi e la planimetria catastale esistente, nonché con quanto riportato nell'atto di pignoramento. Difatti la comparazione della planimetria catastale con lo stato reale dell'immobile pignorato ha messo in evidenza soltanto differenze grafiche poco significative che non vanno ad incidere sulla consistenza attuale dell'immobile, ivi compresa la diversa denominazione dei singoli vani: dicitura cucina e soggiorno in luogo di due vani letto + la sostituzione della muratura portante con altra tipologia di parete divisoria.

Risulta inoltre ampliata la terrazza coperta posta lungo il prospetto retrostante l'immobile.

Dal punto di vista prettamente catastale la mancata corrispondenza di quanto evidenziato è di facile risoluzione attraverso la redazione di una pratica di variazione DOCFA.

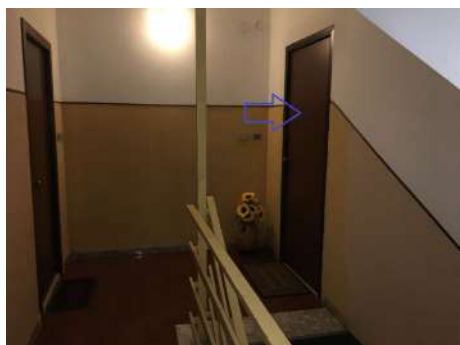
INGRESSO SULLE SCALE

In via generale può considerarsi ottimale sebbene alcuni infissi esterni come le portefinestre ed alcune zone della tinteggiatura interna all'appartamento facciano mostra della mancata cura.

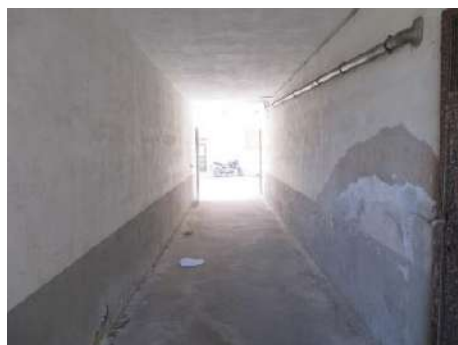
TUNNEL DI PASSAGGIO

Lo stato di conservazione non può considerarsi ottimale in quanto l'intera area parcheggio versa in uno stato di completo abbandono per l'impossibilità delle autovetture di accedervi comodamente: limitata larghezza del tunnel di passaggio carrabile; difficoltà di manovra per la presenza di cedimenti della pavimentazione in cemento; crescita incontrollata di erbacce di vario genere.
