# TRIBUNALE DI SASSARI

Perizia dell'Esperto ex art. 568 c.p.c. Arch. Floris Giovannangela, nell'Esecuzione Immobiliare 51/2022 del R.G.E.

- **Bene N° 1** - Appartamento ubicato a Ossi (SS) - Piazza Gramsci, 7

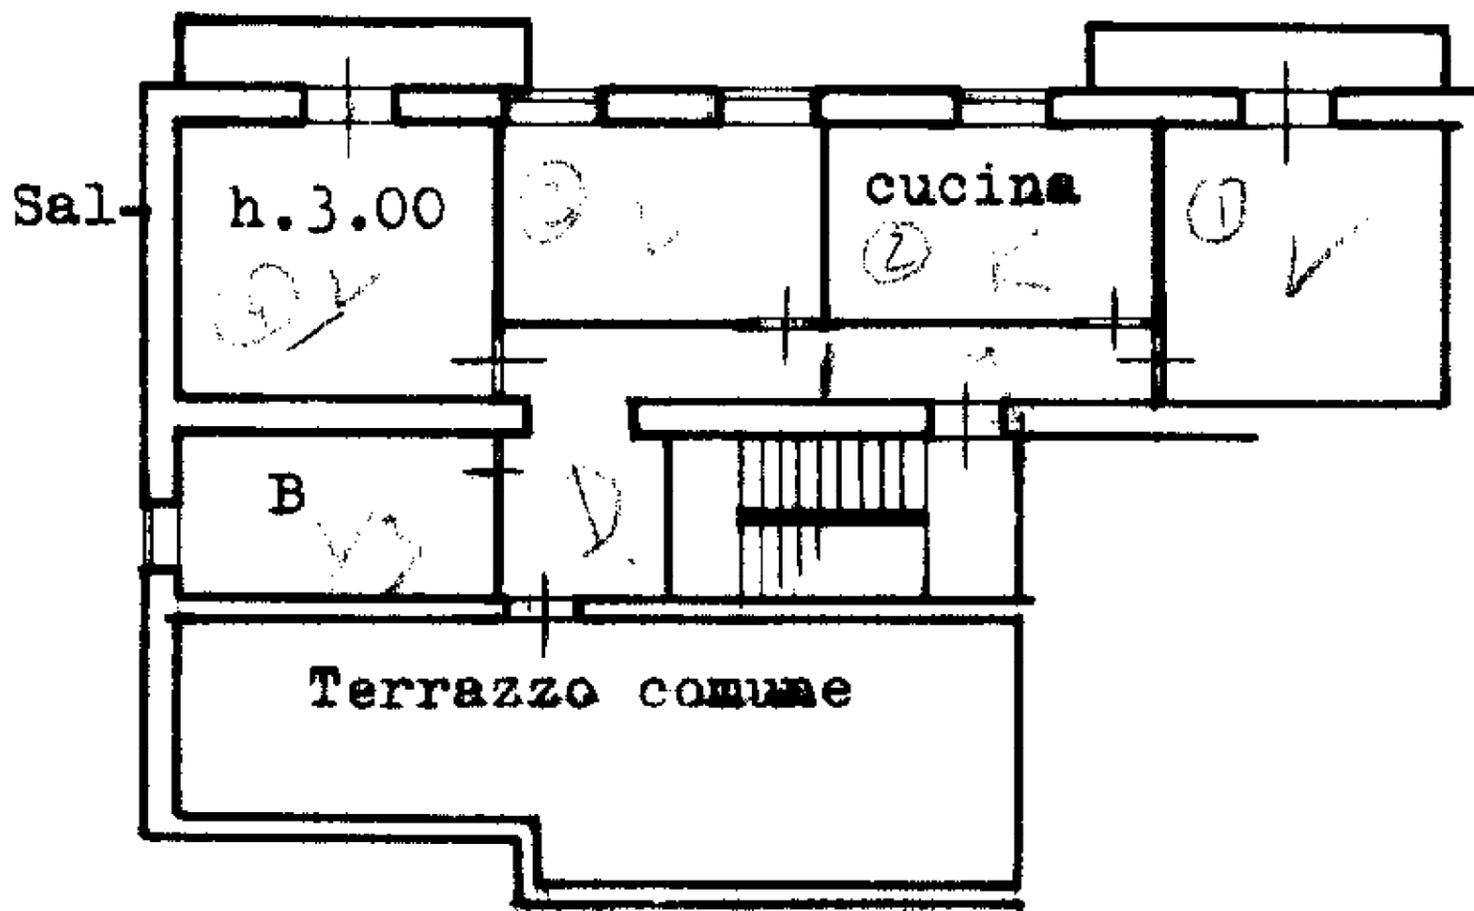
PLANIMETRIA CATASTALE

Durante il sopralluogo del 14/03/2023 sono state rilevate le seguenti difformità rispetto alla planimetria catastale esistente:

- uno dei balconi sul prospetto principale fronte piazza risulta più lungo,
- la terrazza sul prospetto retrostante risulta, per una porzione, ad uso esclusivo dell'abitazione e non comune come indicato in planimetria.

Per quanto sopra, si rende necessario presentare pratica di accatastamento (Docfa) per l'aggiornamento della

planimetria e dei dati censuari; gli oneri per la regolarizzazione catastale ammontano a complessivi euro 300,00 di cui euro 50,00 per spese catastali ed euro 250,00 per onorari professionali.

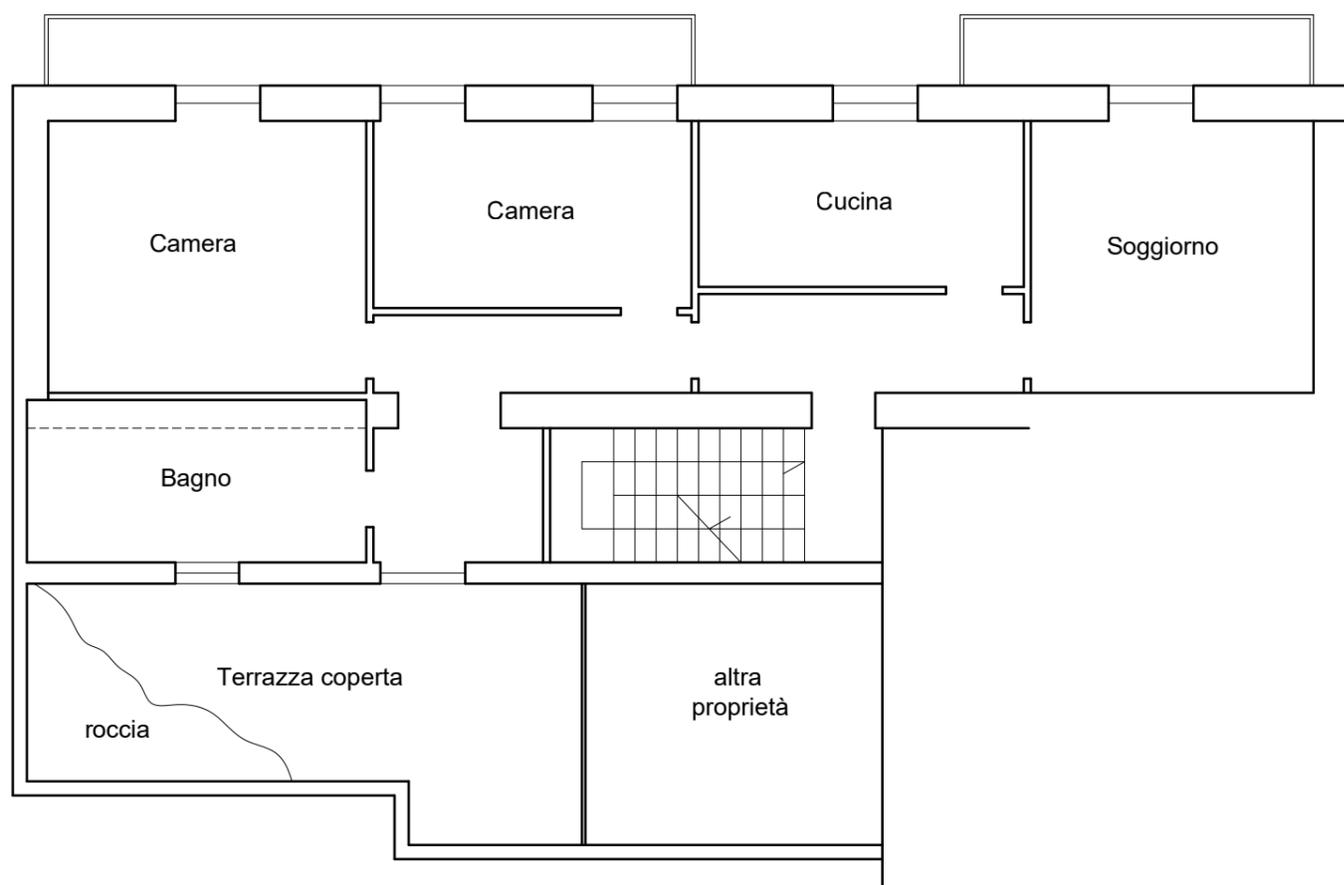
PLANIMETRIA STATO RILEVATO

PIANO PRIMO
