TRIBUNALE DI NAPOLI NORD

ESPROPRIAZIONE IMMOBILIARE N. 146/2015

RELAZIONE TECNICA

RELAZIONE DI CONSULENZA TECNICA D'UFFICIO

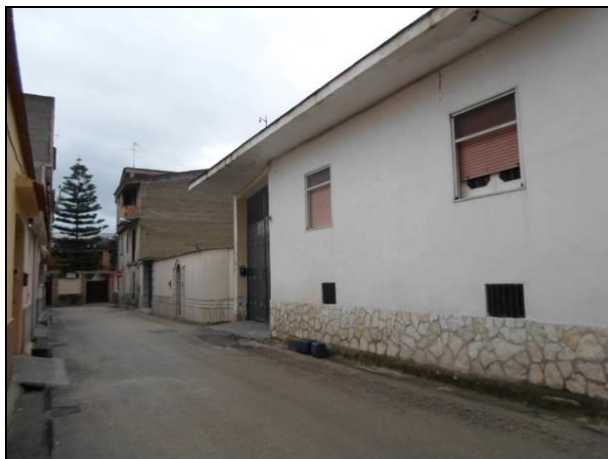
Immobile oggetto di pignoramento (San Cipriano D'Aversa)

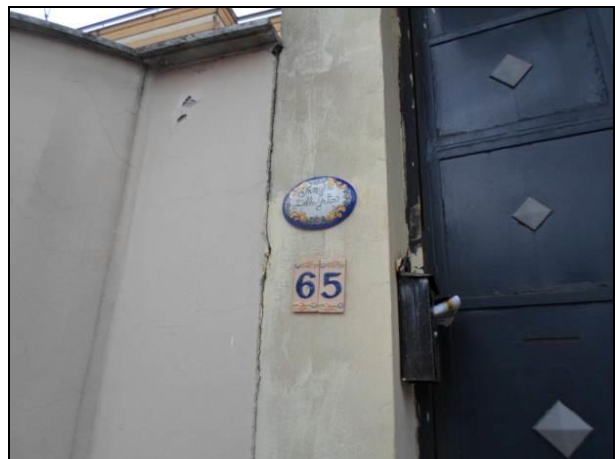
Targhetta identificativa del numero civico

Al riguardo, lo scrivente ha inoltrato apposita richiesta all'Ufficio Tecnico del Comune di San Cipriano D'Aversa in data 29/12/2017 (Cfr. All. 11 – *Documentazione area tecnica Comune di San Cipriano D'Aversa*). In riscontro alla suddetta richiesta, il Responsabile dell'Area Tecnica del Comune di San Cipriano D'Aversa ha certificato che, a seguito del censimento dell'anno 2001, il civico n. 51 è stato sostituito dal civico n. 65.

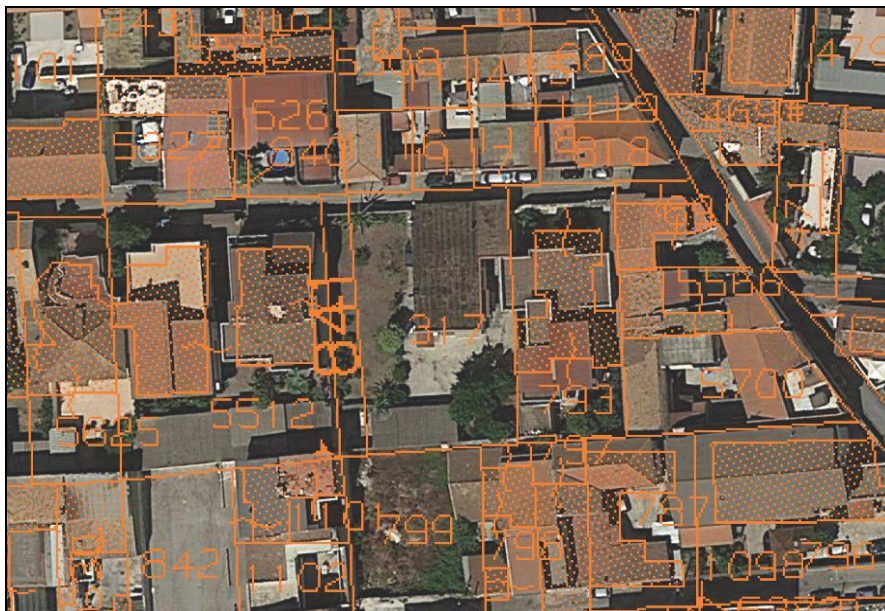
Sovrapposizione ortofoto - mappa catastale Fg. 5 P.lle 317 e 841

Dal confronto tra l'ortofoto estratta dal web e la mappa catastale e dalla loro sovrapposizione è possibile osservare quanto già indicato in precedenza, ovvero che il fabbricato pignorato non è riportato sulla mappa catastale acquisita. Pertanto, è necessario

prevedere un aggiornamento della mappa catastale attraverso la presentazione di un Tipo Mappale tramite PREGEO presso l' Agenzia delle Entrate, previa realizzazione di rilievo da parte di un topografo. Si stima un costo per la pratica complessivamente pari a circa € 1.000, da porre a carico dell' acquirente.

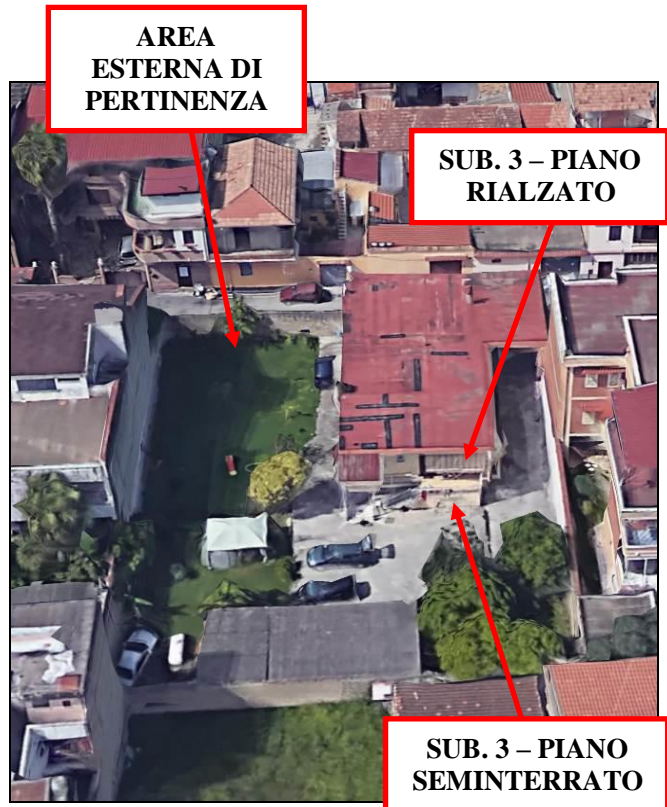
Fotografia 3D estratta dal web

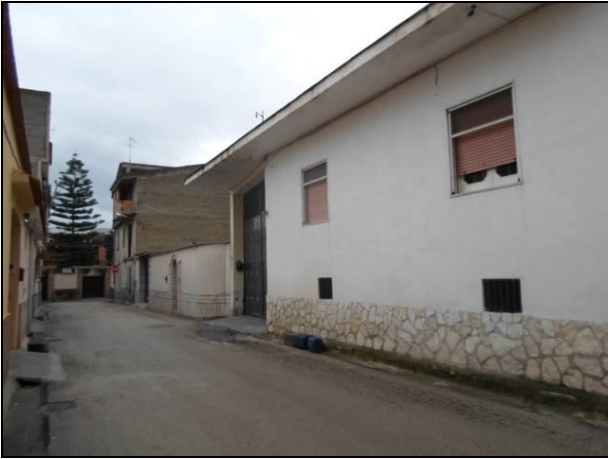
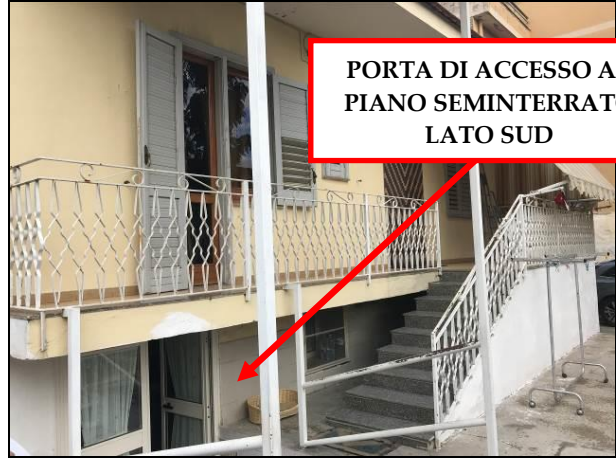
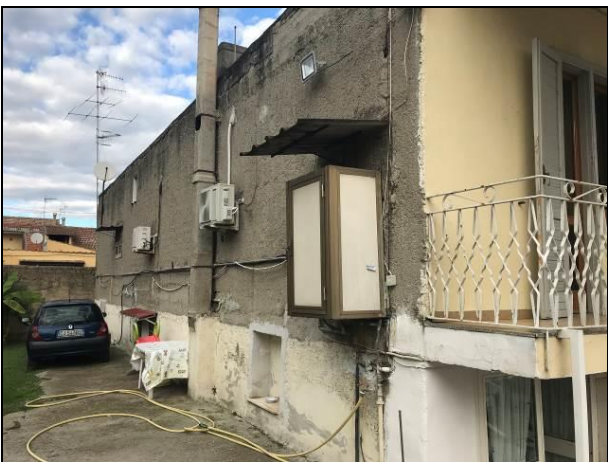
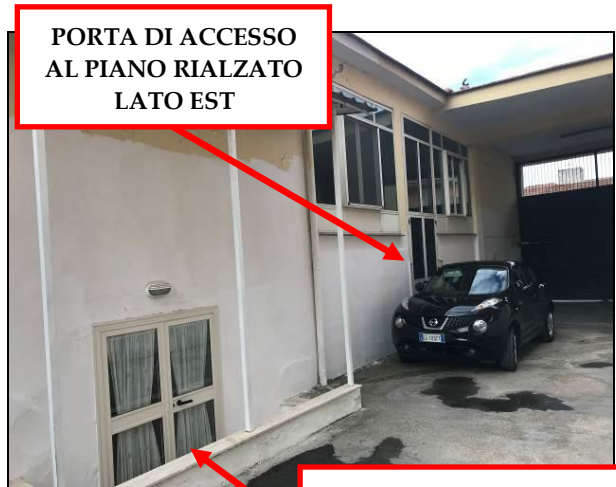
Il cespite è composto da un piano rialzato, adibito ad **abitazione**, e da un piano seminterrato, destinato in parte ad **abitazione** ed in parte a **deposito**; i due piani sono collegati tra loro da una scala interna. Al piano inferiore è possibile accedere dal giardino attraverso due porte in alluminio anodizzato ubicate sui lati est e sud del fabbricato a valle di alcuni gradini; analogamente, al piano superiore è possibile accedere dal giardino attraverso una porta in alluminio anodizzato ubicata sul lato est del. Si riportano di seguito alcune foto, scattate in occasione del secondo accesso.

Lato esterno fabbricato

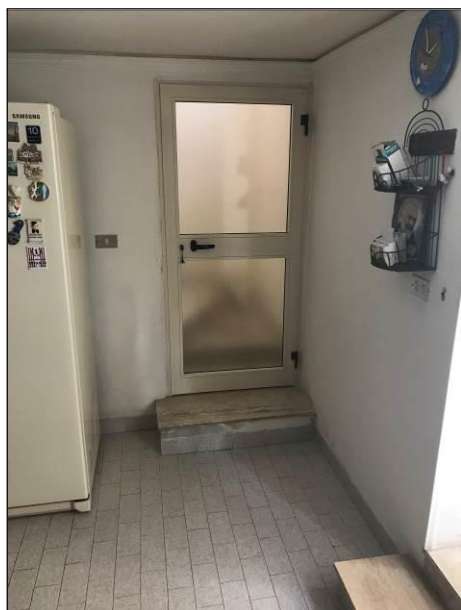
All'interno del soggiorno – cucina è presente una porta in alluminio anodizzato che conduce alla scala interna di comunicazione con il ballatoio dell'immobile presente al piano rialzato.

Porta di comunicazione con piano rialzato

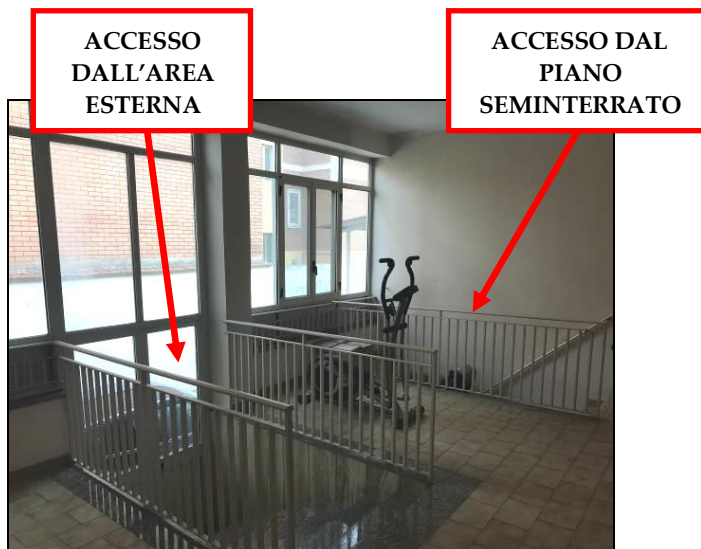
Scale di accesso al piano rialzato

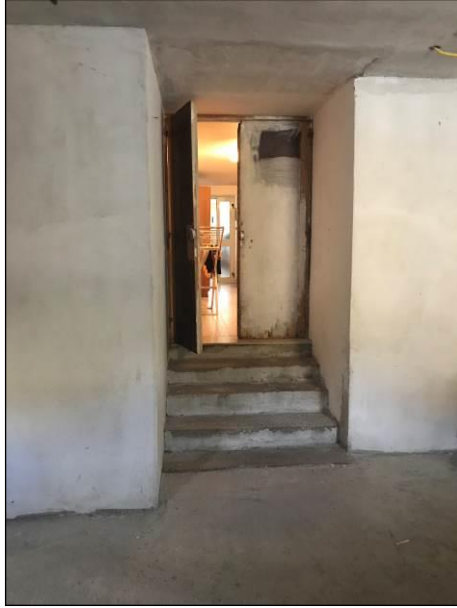
Si precisa che il piano di calpestio dell'immobile è sottoposto rispetto al terreno circostante di circa 80 cm. In aggiunta, il locale adibito a deposito è ulteriormente sottoposto rispetto al piano di calpestio della restante parte dell'immobile di circa 50 cm; sono, difatti, presenti, n. 5 gradini dopo la porta di accesso al vano, come riportato nella fotografia e nella planimetria di rilievo dell'immobile, riportate di seguito (Cfr. All. 8 – *Rilievo planimetrico degli immobili*).

Porta di separazione tra la camera n. 1 ed il deposito

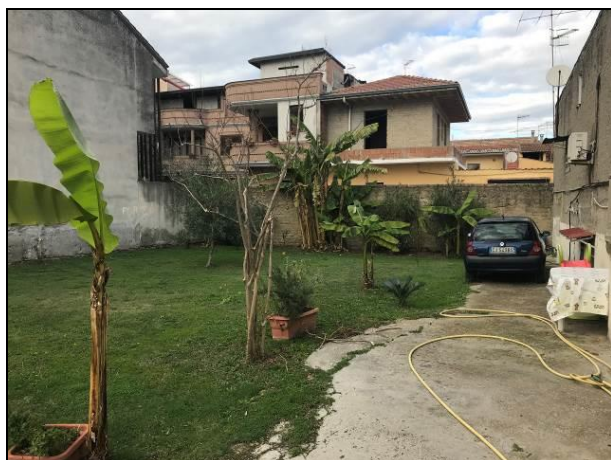
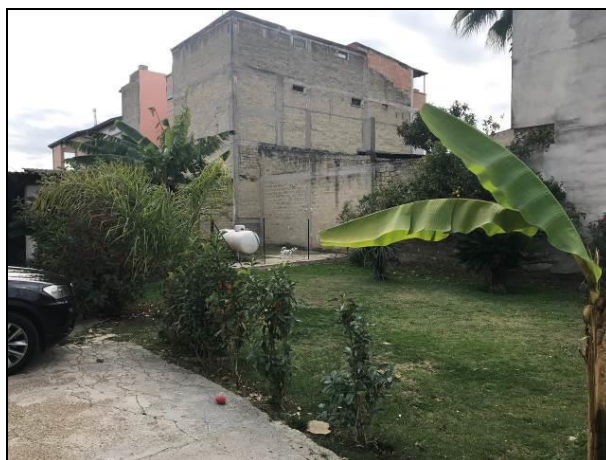
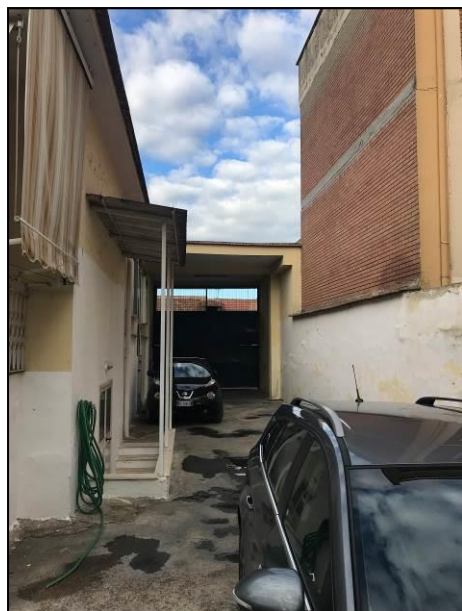
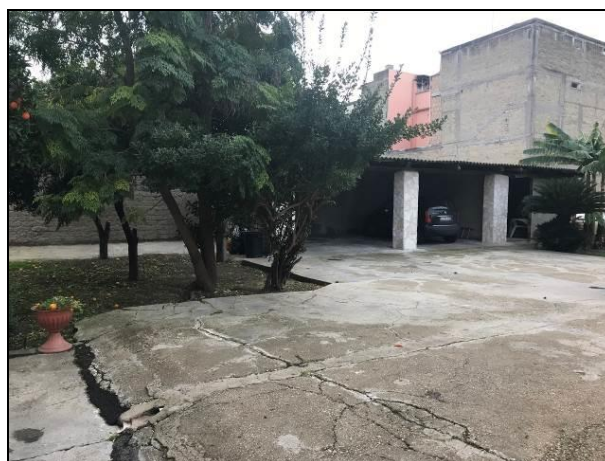
Il lotto A si compone, infine, di un'area esterna perimetrale al fabbricato sopra descritto, parzialmente pavimentata in asfalto e parzialmente ricoperta da prato, piante ed alberi. Si riportano di seguito alcune fotografie scattate in occasione dell'accesso.

Area esterna al fabbricato

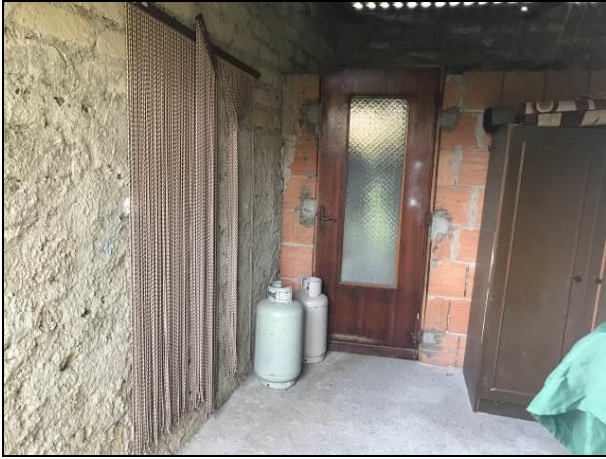
In aggiunta, la planimetria catastale non riporta un casotto ed una tettoia presenti nell'area esterna di pertinenza del fabbricato.

Parte della suddetta area esterna risulta occupata da una tettoia per il posteggio delle automobili, da un piccolo casotto realizzato in mattoni senza finiture e da un'area recintata per la custodia di animali domestici.

Casotto

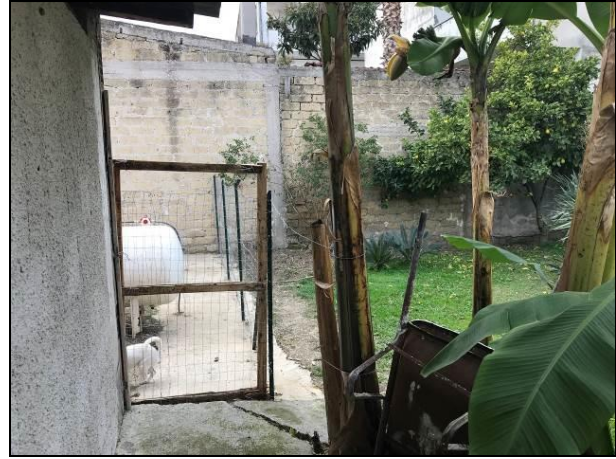
Recinzione

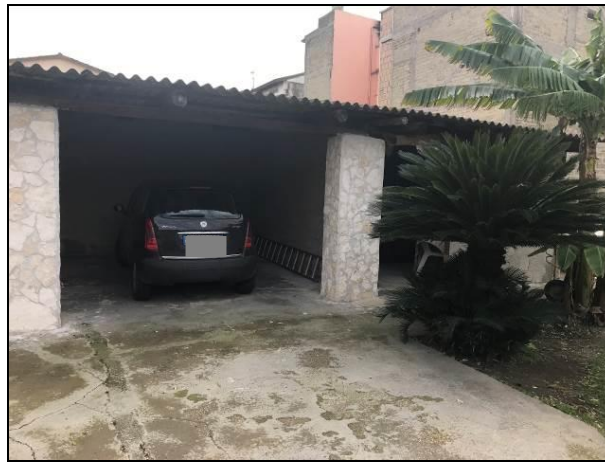
Tettoia per le auto

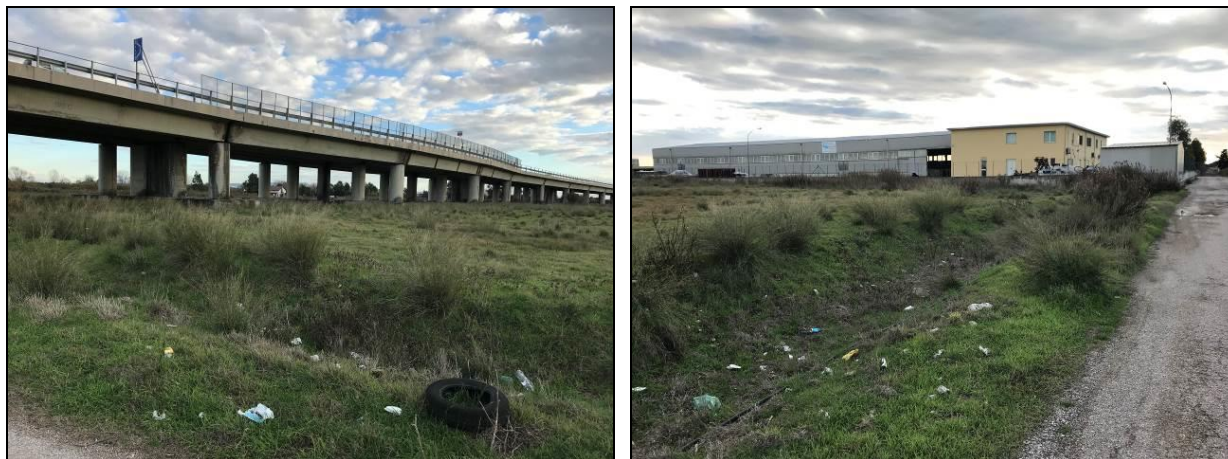
Il lotto B è composto da un terreno incolto ubicato nella zona Sud-Ovest del Villa Literno ed identificato all'N.C.T. del Comune di Villa Literno al Fg. 46 P.Illa 5083 (ex 241). Si riportano di seguito alcune fotografie scattate in occasione dell'accesso.

Considerato che in occasione del sopralluogo effettuato dallo scrivente è stato possibile constatare che il terreno non risulta in alcun modo recintato, non è stato possibile procedere con operazioni di rilievo; è stato tuttavia verificato che il terreno presenta dimensioni almeno pari a quelle riportate nella mappa catastale.

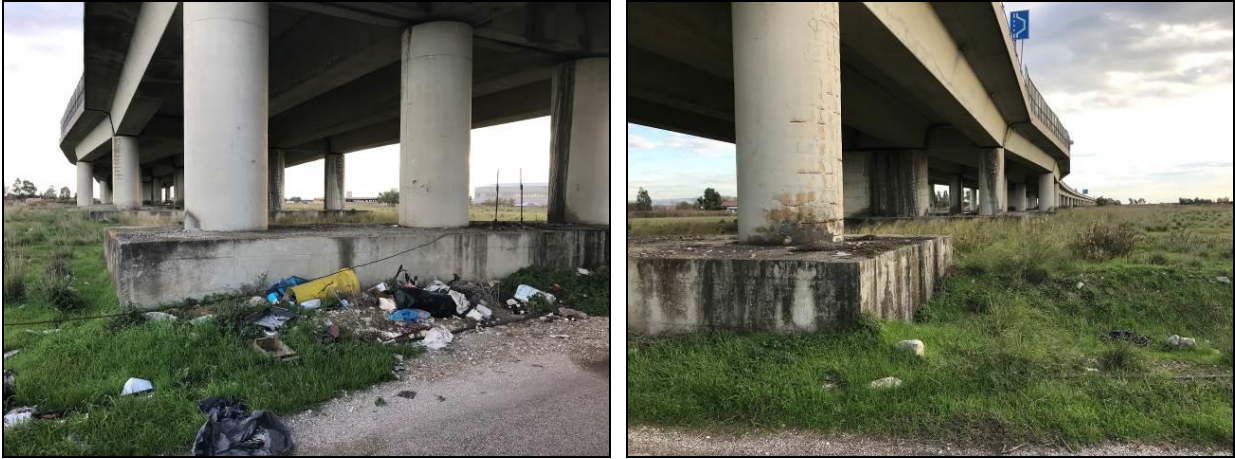
Il lotto C è composto da un terreno incolto ubicato nella zona Sud-Ovest del Villa Literno ed identificato all'N.C.T. del Comune di Villa Literno al Fg. 46 P.Illa 5084 (ex 241). Il suddetto terreno è parzialmente occupato dai piloni e dalle relative opere di fondazione della strada statale sopraelevata presente. Si riportano di seguito alcune fotografie scattate in occasione dell'accesso.

Considerato che in occasione del sopralluogo effettuato dallo scrivente è stato possibile constatare che il terreno non risulta in alcun modo recintato, non è stato possibile procedere con operazioni di rilievo; è stato tuttavia verificato che il terreno presenta dimensioni almeno pari a quelle riportate nella mappa catastale.

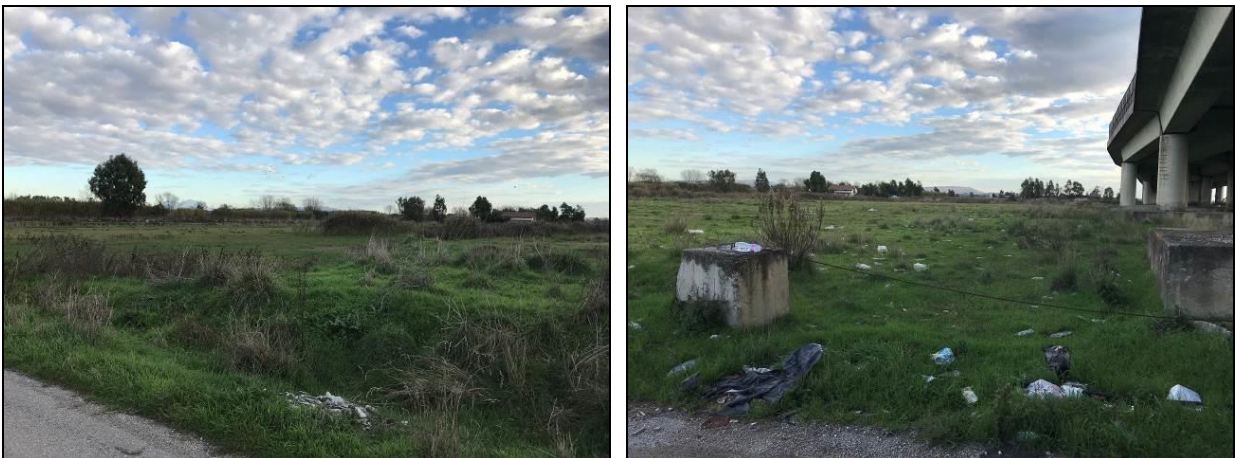
Il lotto D è composto da un terreno incolto ubicato nella zona Sud-Ovest del Villa Literno ed identificato all'N.C.T. del Comune di Villa Literno al Fg. 46 P.IIIa 5085 (ex 241). Si riportano di seguito alcune fotografie scattate in occasione dell'accesso.

Considerato che in occasione del sopralluogo effettuato dallo scrivente è stato possibile constatare che il terreno non risulta in alcun modo recintato, non è stato possibile procedere con operazioni di rilievo; è stato tuttavia verificato che il terreno presenta dimensioni almeno pari a quelle riportate nella mappa catastale.

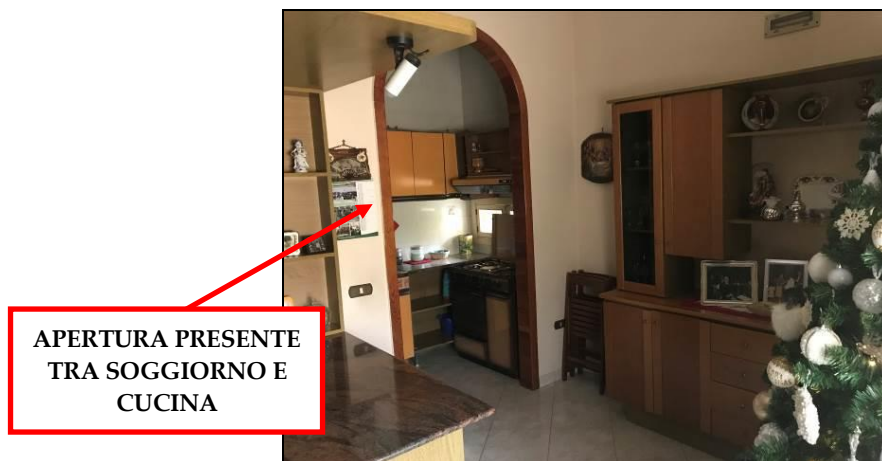
2/3. la planimetria catastale non riporta le due aperture che dal ballatoio consentono l'accesso al vano ingresso ed alla camera n. 3; al riguardo, si ritiene doveroso precisare che la planimetria catastale presenta una scarsa definizione grafica; non è dunque possibile identificare con certezza la posizione e l'esistenza di porte e finestre;

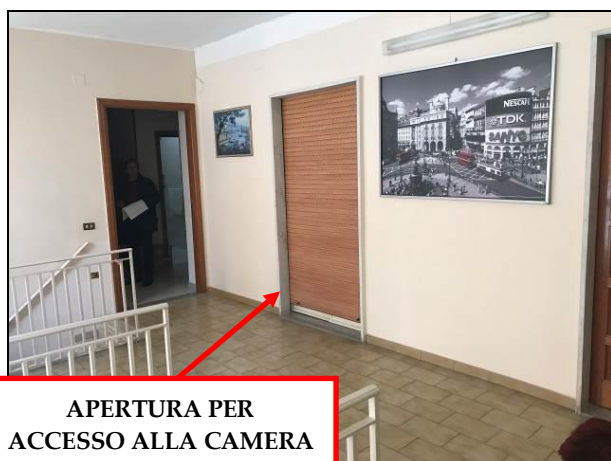
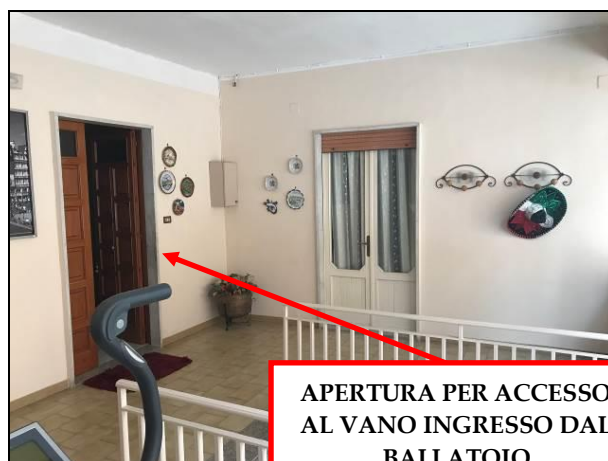
4. la planimetria catastale riporta unicamente la scala per l'accesso al piano rialzato a partire dall'area esterna; non riporta, al contrario, la scala interna che mette in comunicazione il piano rialzato con il piano seminterrato;

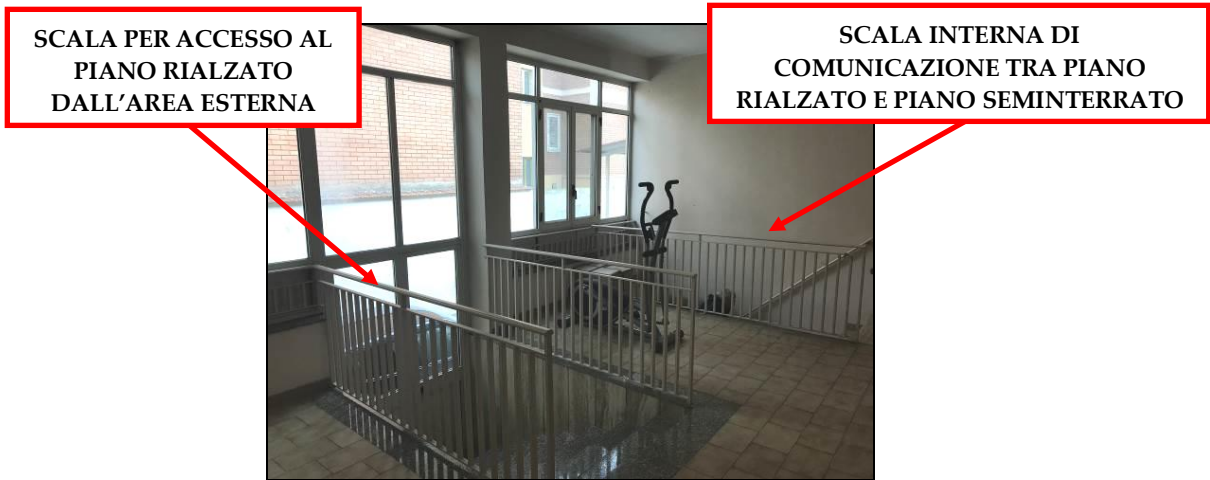
5. la planimetria catastale non riporta un casotto presente nell'area esterna di pertinenza del fabbricato, che presenta una superficie di circa 16 mq;

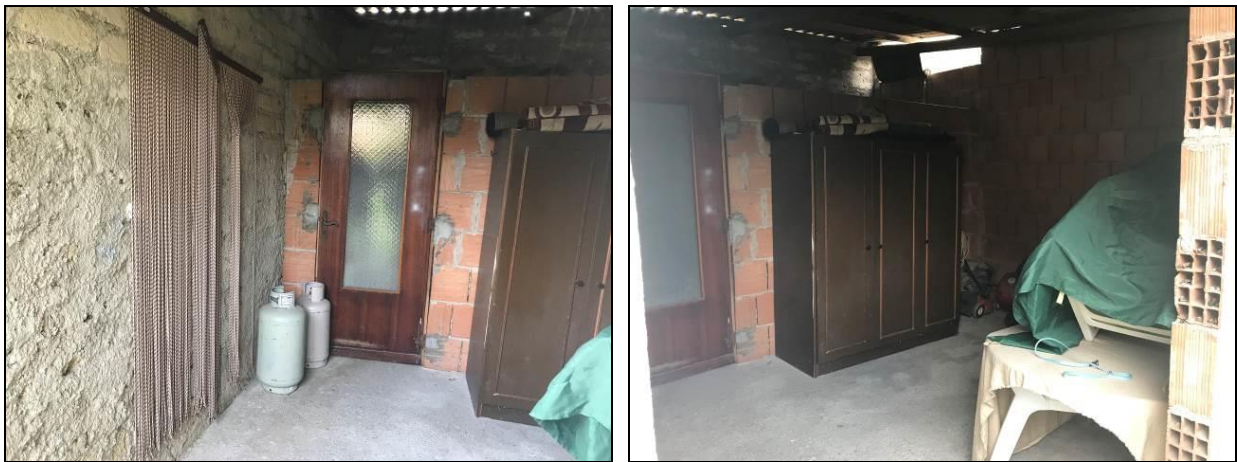
6. la planimetria catastale non riporta una tettoia per il posteggio delle automobili presente nell'area esterna di pertinenza del fabbricato, che presenta una superficie di circa 34 mq;
7. l'area esterna riportata nella planimetria catastale presenta una lunghezza inferiore a quella rilevata in sede di accesso di circa 1,5 m.

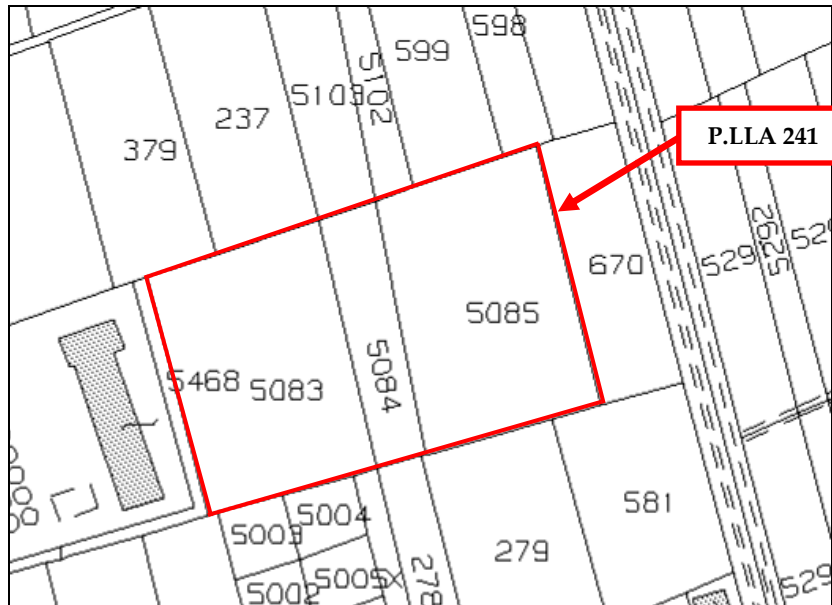
Comune di Villa Literno - Mappa catastale attuale

In occasione dell'accesso effettuato presso l'immobile in oggetto, è stato possibile dedurre che il frazionamento dell'originaria particella n. 241 è stato effettuato presumibilmente per garantire il passaggio di una Strada Statale sopraelevata, ritratta nelle fotografie riportate di seguito, che taglia il terreno nella parte centrale, ovvero in corrispondenza della particella n. 5084.
