TRIBUNALE DI CREMONA

Esecuzione immobiliare n. R.G.E. 92/2022

VALUTAZIONE DI STIMA

IN SAN BASSANO (CR) – VIA DON CESARE CISINI N. 8/10

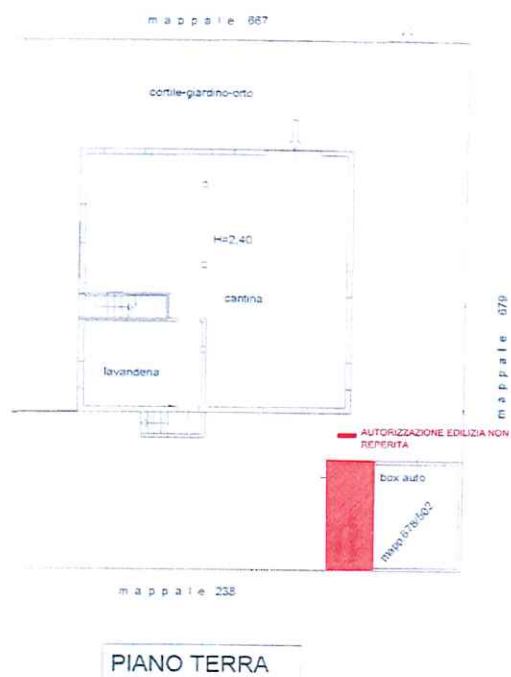
DIFFORMITA' LOCALE ACCESSORIO SUL RETRO

- Locale accessorio sul retro per il quale NON sono state reperite autorizzazioni comunali , quindi si presume abusivo , eventualmente SANABILE come da allegato Norme Tecniche del Comune di San Bassano (CR), salvo diritti di terzi
