## TRIBUNALE DI PARMA

### RELAZIONE DI STIMA

**ESECUZIONE IMMOBILIARE:** N. 106/2023 R.G. Es. Imm.

Unità immobiliari site in Comune di Sissa Trecasali (PR), località San Quirico, via Don Giuseppe Fochi n. 4.

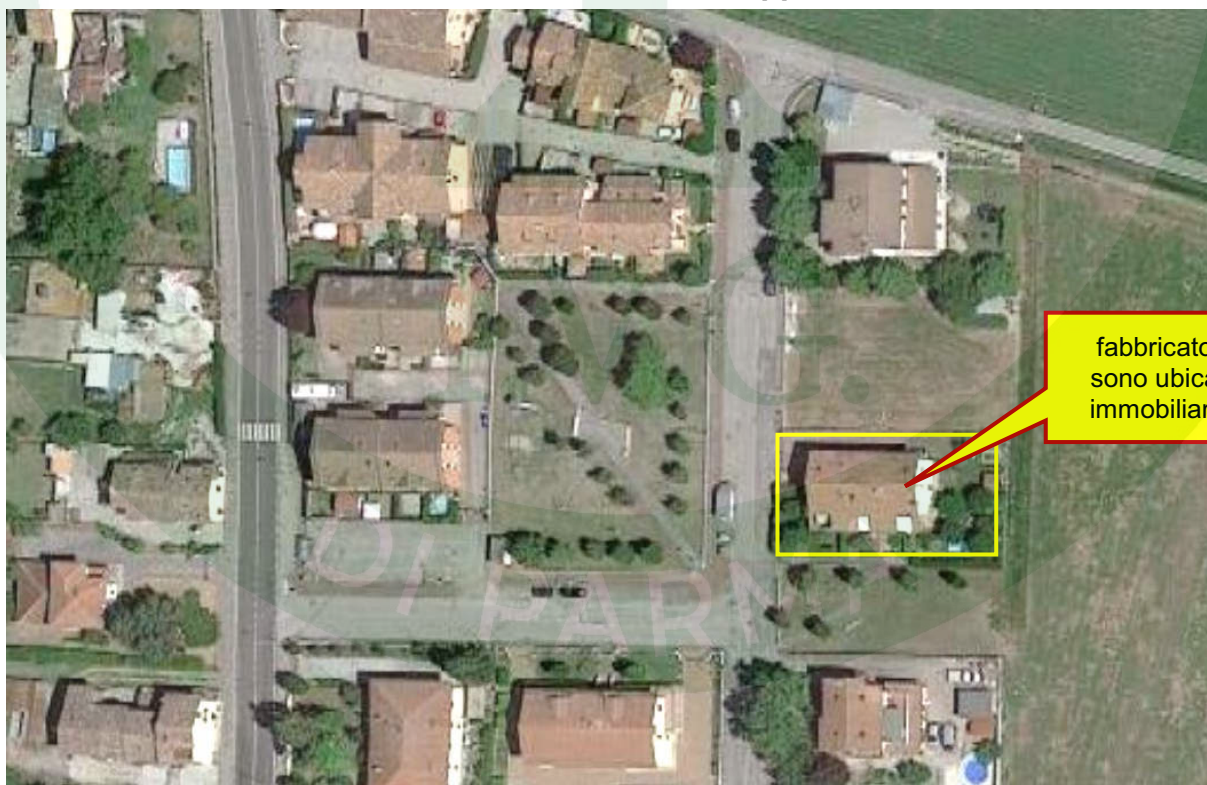
Stralcio estratto di mappa

mappale nel quale sono ubicate le unità immobiliari pignorate

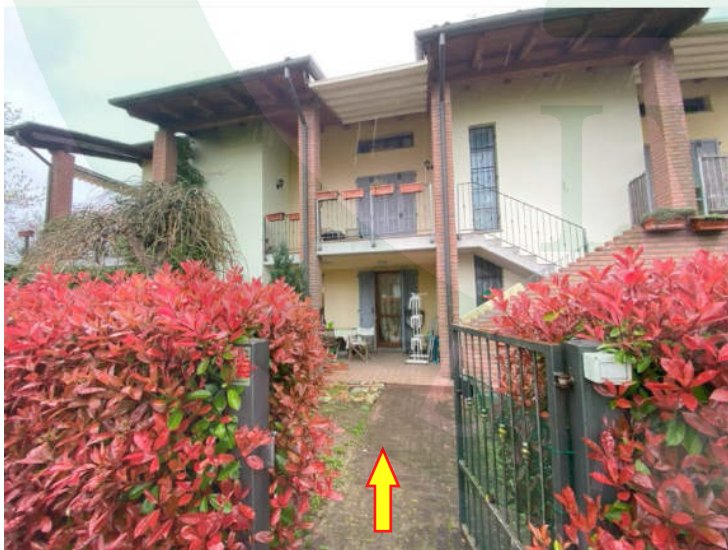
**Ingresso pedonale all'area cortilizia (lato sud)**

Accesso pedonale – da via Don Fochi, attraverso un cancello metallico pedonale ad un'anta battente, si accede ad un camminamento condominiale che consente di raggiungere l'unità abitativa in esame, da qui attraverso un cancello metallico si accede all'area esterna di proprietà e, da questa, si accede all'intera unità immobiliare.

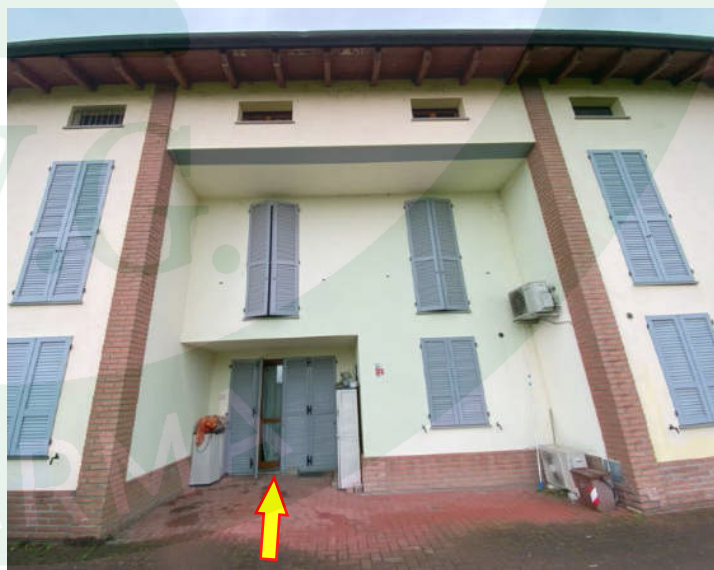
**Ingresso carrabile all'autorimessa (lato nord)**

- una autorimessa posizionata in adiacenza e in collegamento con la cantina, avente ingresso carrabile dall'area cortilizia comune posta a nord, sul retro del fabbricato; tale autorimessa non risulta fisicamente indipendente dall'unità immobiliare.

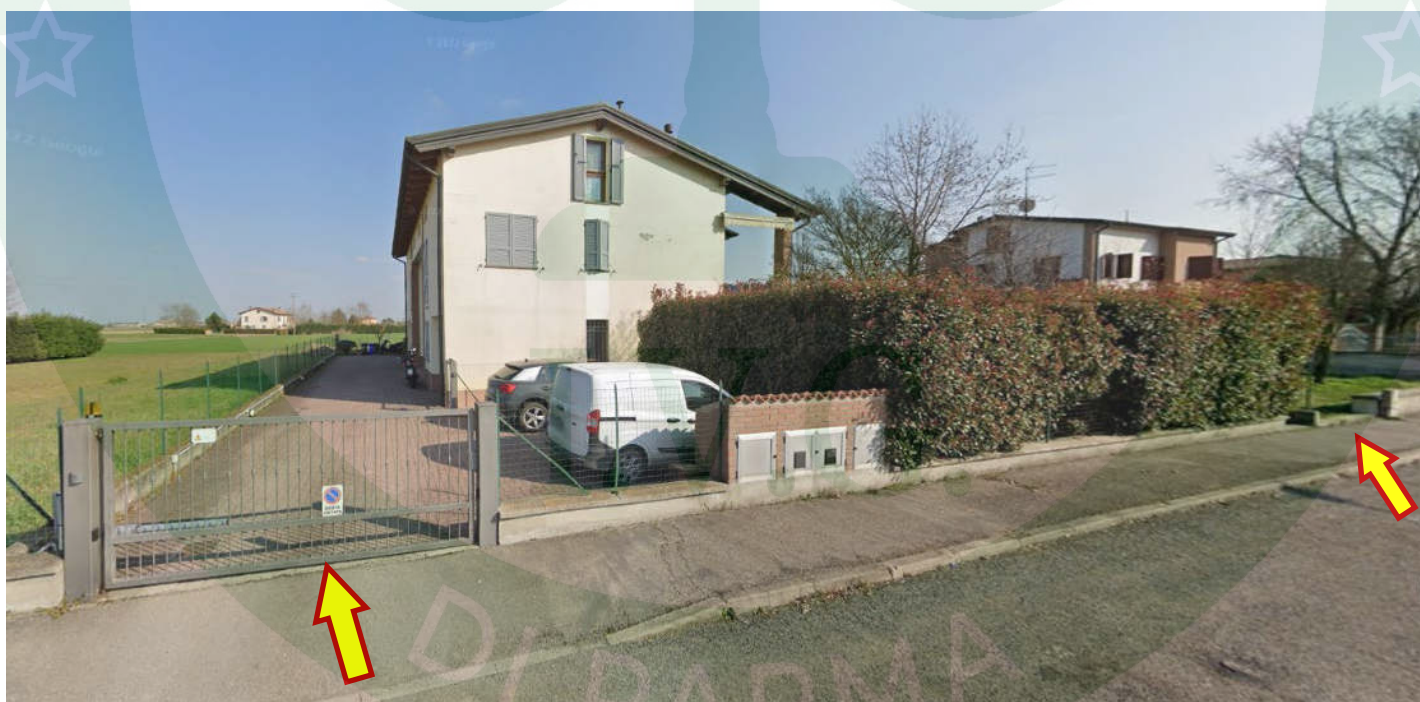
**Vista ingressi carraio e pedonale**

Accesso carraio – da via Don Fochi, attraverso un cancello metallico carraio, motorizzato, ad un'anta battente, si entra nell'area cortilizia condominiale che consente di accedere all'area cortilizia di proprietà posta ad ovest e all'autorimessa.

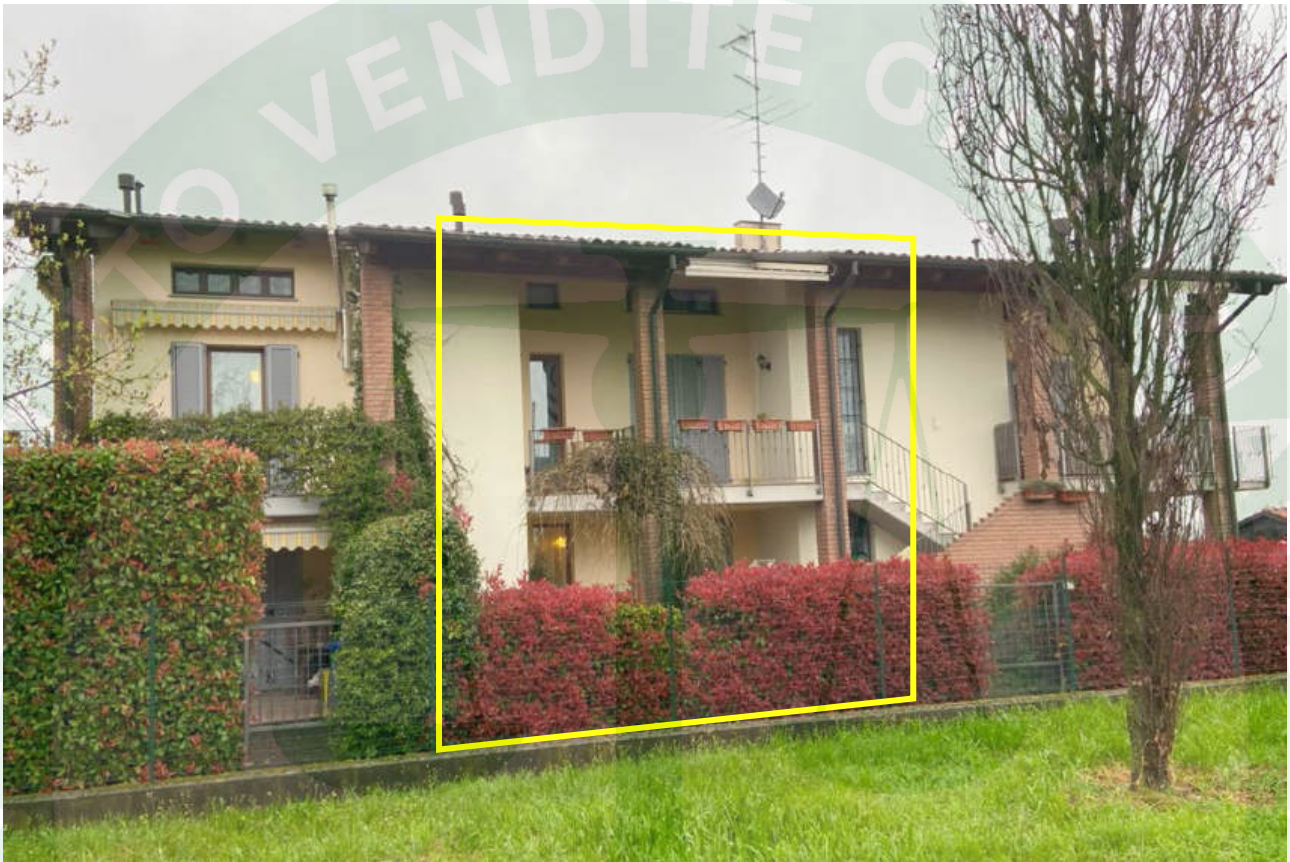
**Vista fronte sud**

Il fabbricato presenta facciate prevalentemente intonacate e tinteggiate con piccole porzioni

rivestite con muratura faccia-vista, la copertura è a due falde con manto in coppi.

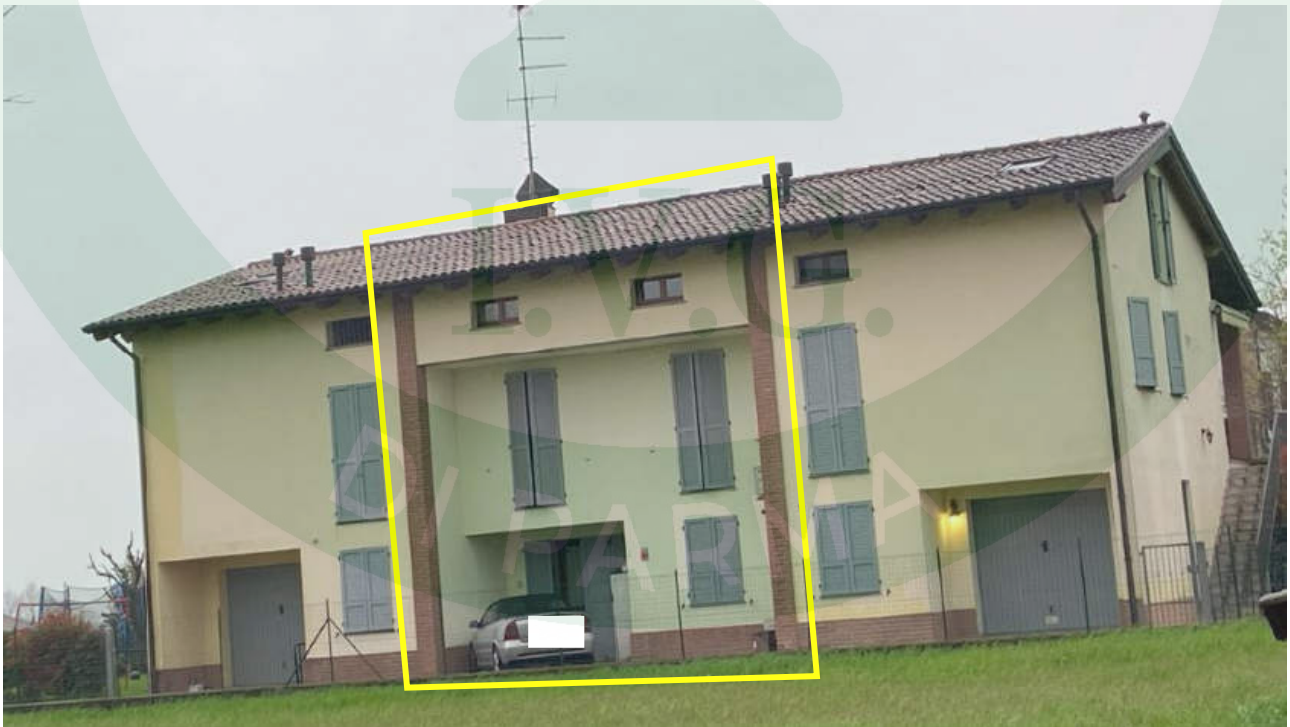
**Vista fronte nord**

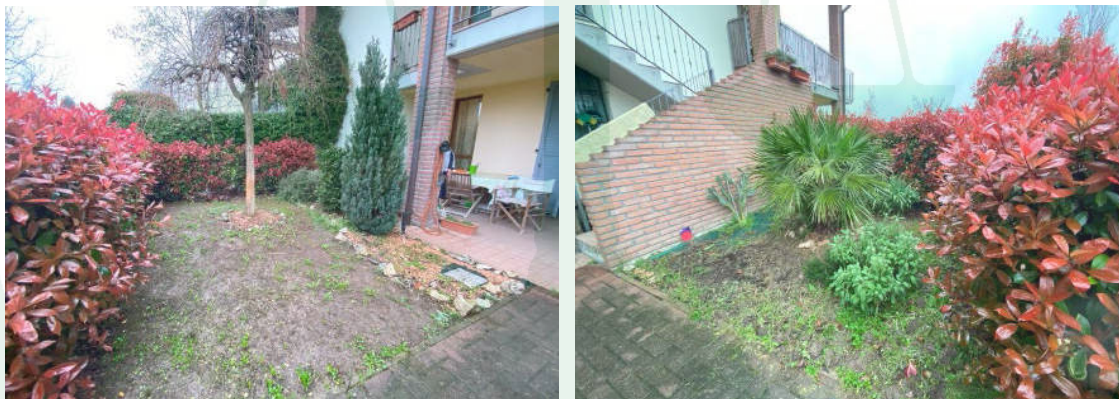
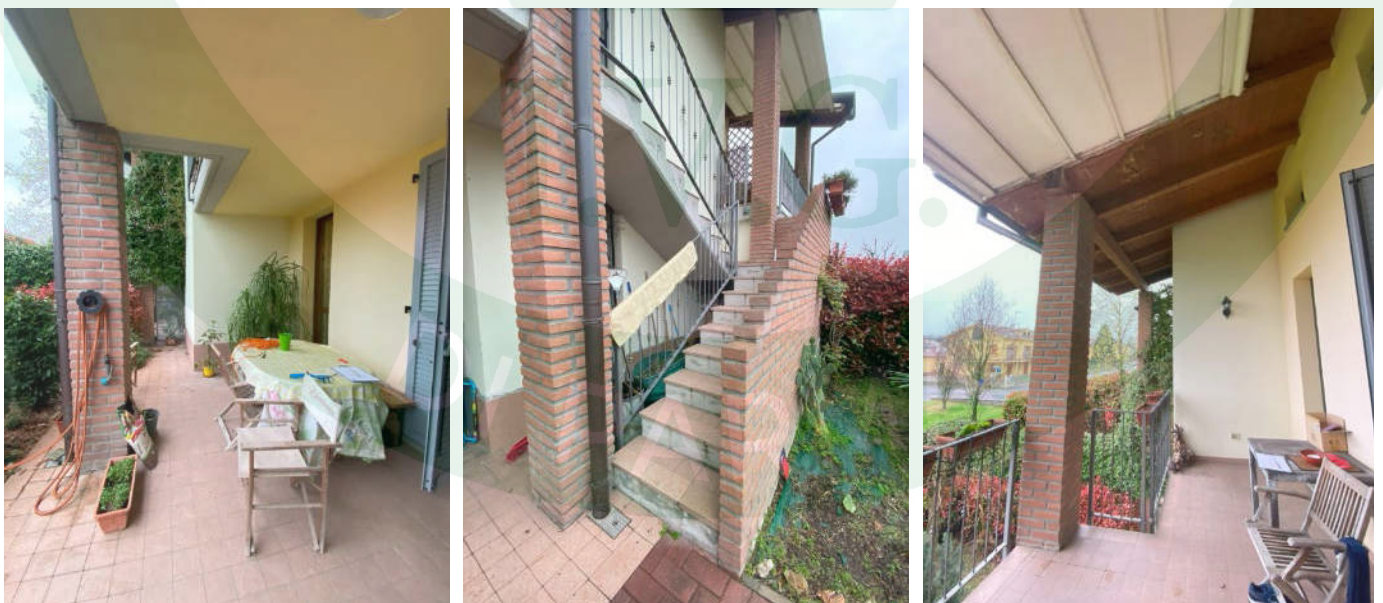
**Area esterna antistante (lato sud) – portico – scala esterna – loggia 1° piano**

L'area esterna di proprietà (lato sud), antistante l'unità abitativa di che trattasi, presenta piccolo camminamento pavimentato in autobloccanti e due aree laterali a giardino, ed è delimitata da recinzione costituita da rete plastificata sorretta da paletti metallici.
