FALLIMENTO n.54/2020

RELAZIONE BENI IMMOBILI

OPIFICIO DI SANTAMARIA, OPIFICIO DI MARAGONE E
OPIFICIO DI GAIFANA

RELAZIONE INTEGRATIVA

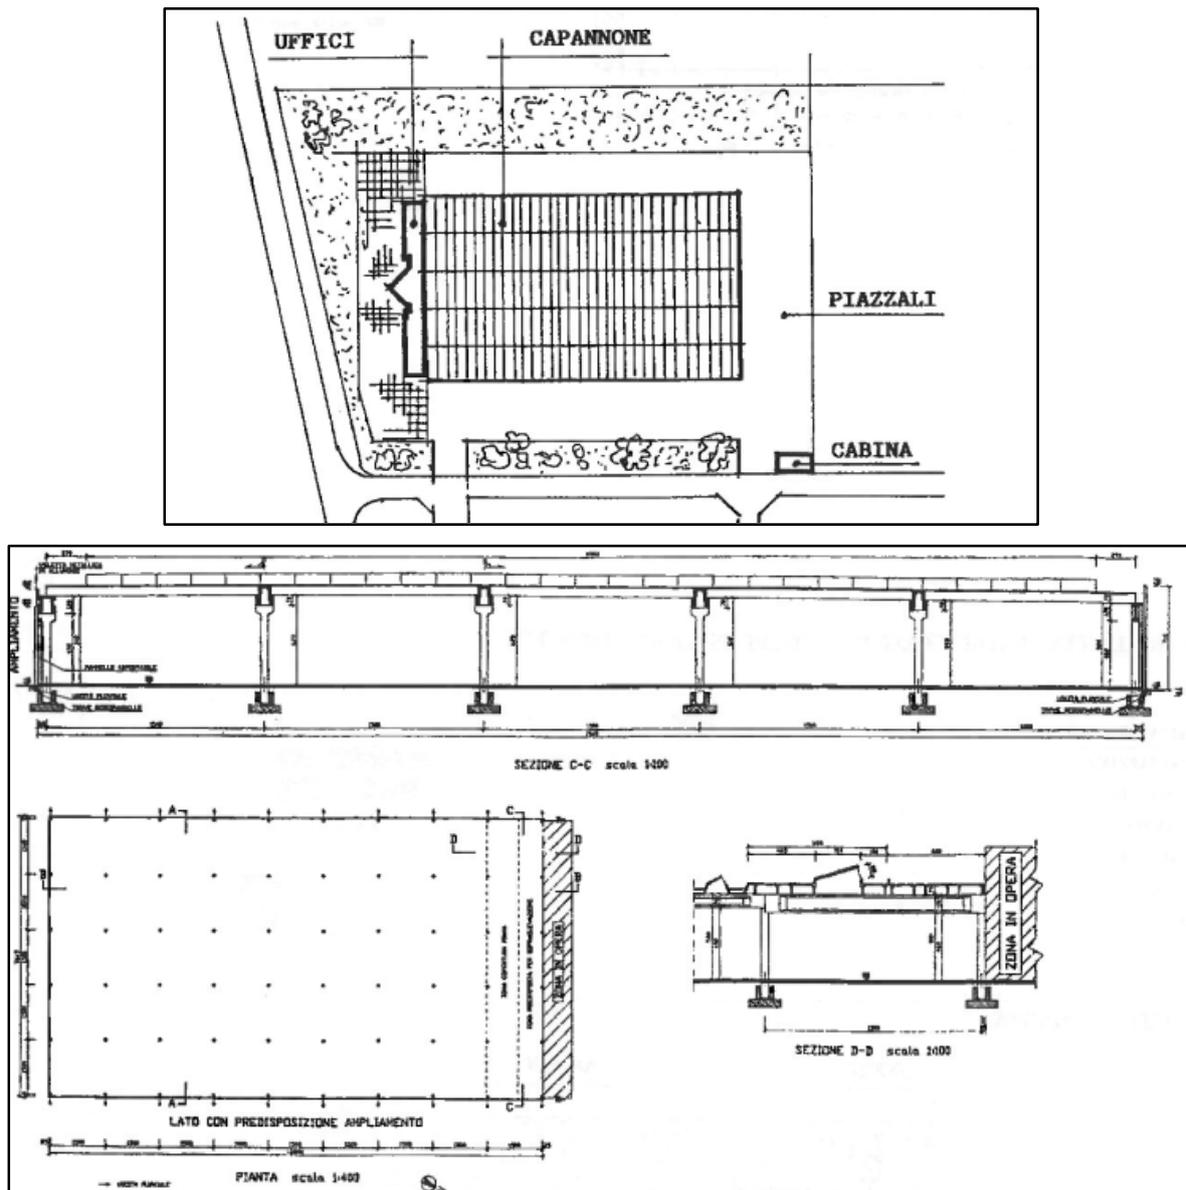
Di seguito lo schema in pianta e in sezione del capannone preso a riferimento.

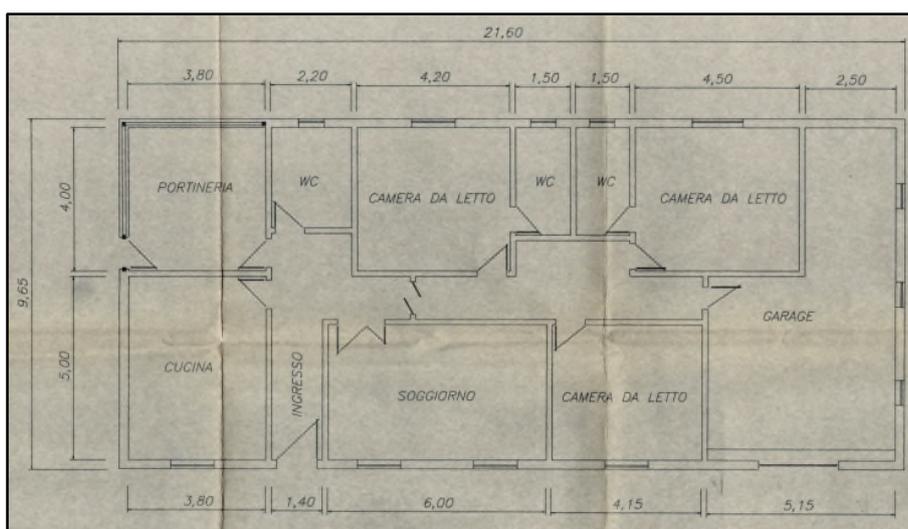
Planimetria Urbanistica dell'Immobile n°2

Immobile n.2. La casa del custode è costituita da ingresso, soggiorno, cucina e tre camere da letto con due bagni. L'autorimessa è ubicata in continuità con l'abitazione alla quale si accede con porta interna.

La stanza adibita a portineria ha un bagno dedicato.

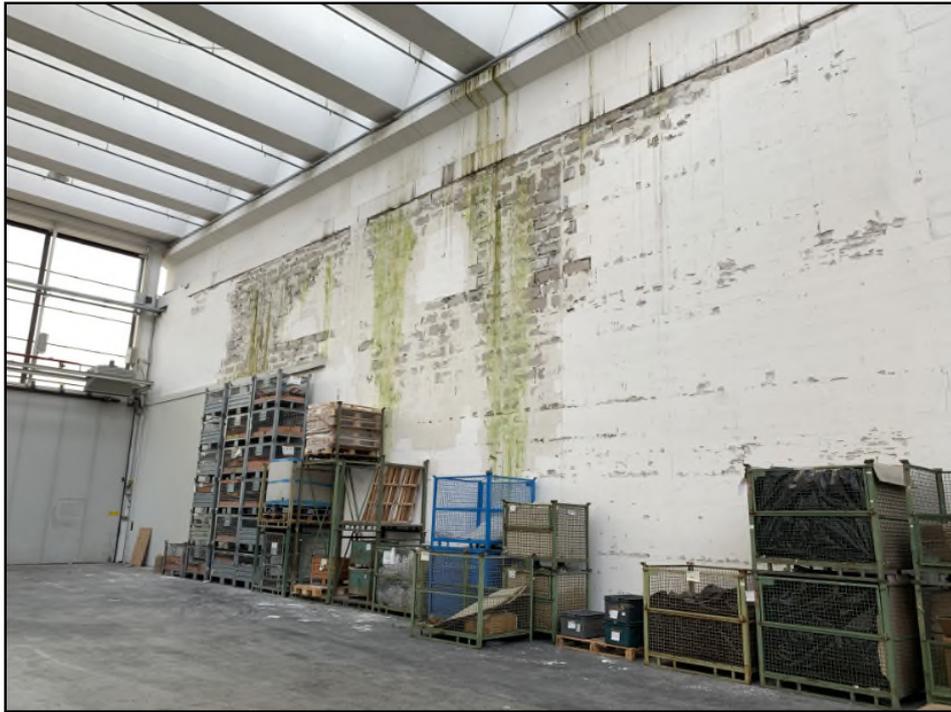
Tuttavia in alcuni punti della copertura si sono verificate nel tempo e si verificano tutt'ora, in occasione di ingenti piogge, infiltrazioni dovute allo stato di degrado dell'impermeabilizzazione, che non è generalizzato, ma localizzato in una zona ben definita del solaio di copertura in corrispondenza del muro tagliafuoco tra il reparto produttivo ed il magazzino come evidente nella fotografia sotto riportata.

Particolare della copertura in cui verranno condotte analisi non invasive e volo con drone

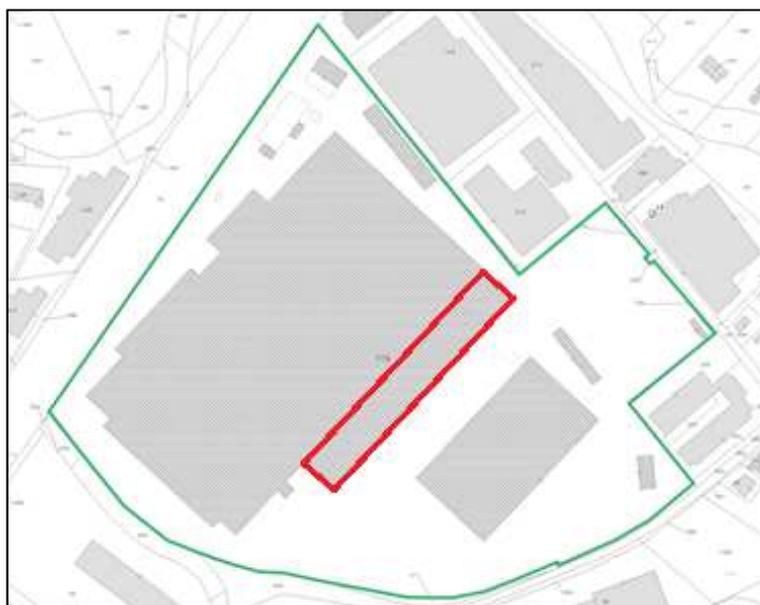
Si riporta di seguito, all'interno della polilinea rossa, la porzione della copertura interessata dal problema dell'inflessione di alcune travi:

Estratto catastale del Foglio 96 Particella 115 sub 3, 4 e 9. In rosso vi è la porzione della copertura, ampliamento del 2003, interessata dal problema di inflessione delle travi.

I rilievi topografici effettuati indicano che le travi di copertura presentano un'inflexione ed una torsione anomala, fatto che determina la necessità di monitorare i movimenti delle strutture con cadenza annuale al fine di essere da subito coscienti dell'eventuale aggravarsi del difetto strutturale.

Allo stato attuale le inflessioni misurate non superano la monta che aveva ciascuna trave al momento della messa in opera, ma è assodato che il difetto strutturale esiste e che è necessario intervenire in copertura per il ripristino della guaina impermeabilizzante e dei lucernari che si sono lesionati oppure sono usciti dalla propria sede.

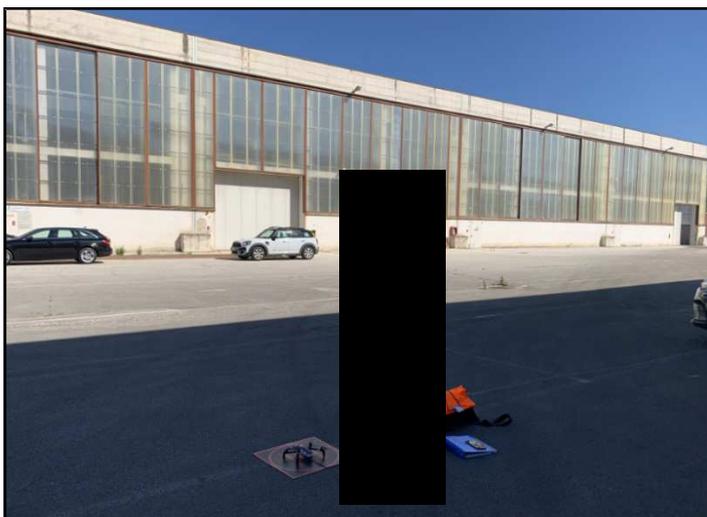
In data 27 maggio 2021 si è proceduto all'ispezione mediante APR – Aeromobile a Pilotaggio Remoto, della copertura dell'ampliamento dello stabilimento sito a Fabriano (AN) in via Achille Grandi 14 ed al rilievo mediante scansione 3D dell'intradosso della stessa copertura.

Volo con drone per il rilievo esterno

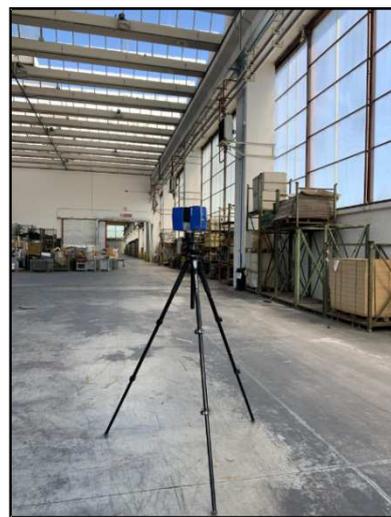
Laser Scanner 3d per il rilievo interno

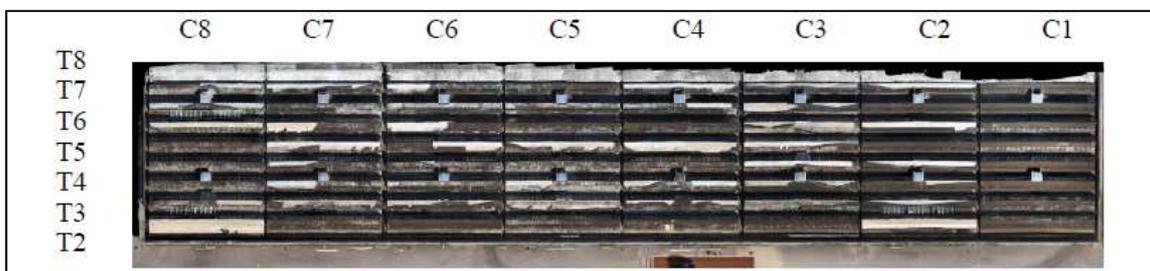
Tabella 1: Freccie dell'ala superiore delle travi

Si fa notare che i dati riportati possono solo rappresentare una stima per difetto dei delta effettivi, sia per il fatto che non è scontato individuare i punti estremi in quota da cui calcolare le differenze, sia per possibili porzioni di ala superiore della trave in ombra rispetto alla scansione.

Si riporta di seguito la tabella delle frecce, tutte positive (ossia verso il basso) dell'ala superiore delle travi.

Le travi T1 sono quelle esterne, mentre la campata C1 è quella più a Nord.

CAMPATE							
		C8	C7	C6	C5	C4	C3	C2	C1
TRAVI	T8	0.14	0.10	0.08	0.06	0.08	0.09	0.12	0.11
	T7	0.11	0.09	0.01	0.09	0.04	0.09	0.14	0.07
	T6	0.15	0.16	0.09	0.07	0.04	0.08	0.08	0.08
	T5	0.08	0.14	0.11	0.09	0.09	0.07	0.04	0.14
	T4	0.08	0.05	0.08	0.09	0.07	0.10	0.08	0.06
	T3	0.06	0.06	0.07	0.07	0.07	0.06	0.13	0.11
	T2	0.13	0.01	0.09	0.09	0.08	0.15	0.07	0.14
	T1	0.14	0.02	0.07	0.04	0.08	0.10	0.13	0.13
