TRIBUNALE di COSENZA
SEZIONE ESECUZIONI IMMOBILIARI

Esecuzione Immobiliare n°158/2022 R.G.E.I.

Stima Immobili siti in Figline Vegliaturo (CS) alla Via Felice Gennasio snc ed in Aprigliano (CS) in località Contrada Spineto.

RAPPORTO PERITALE

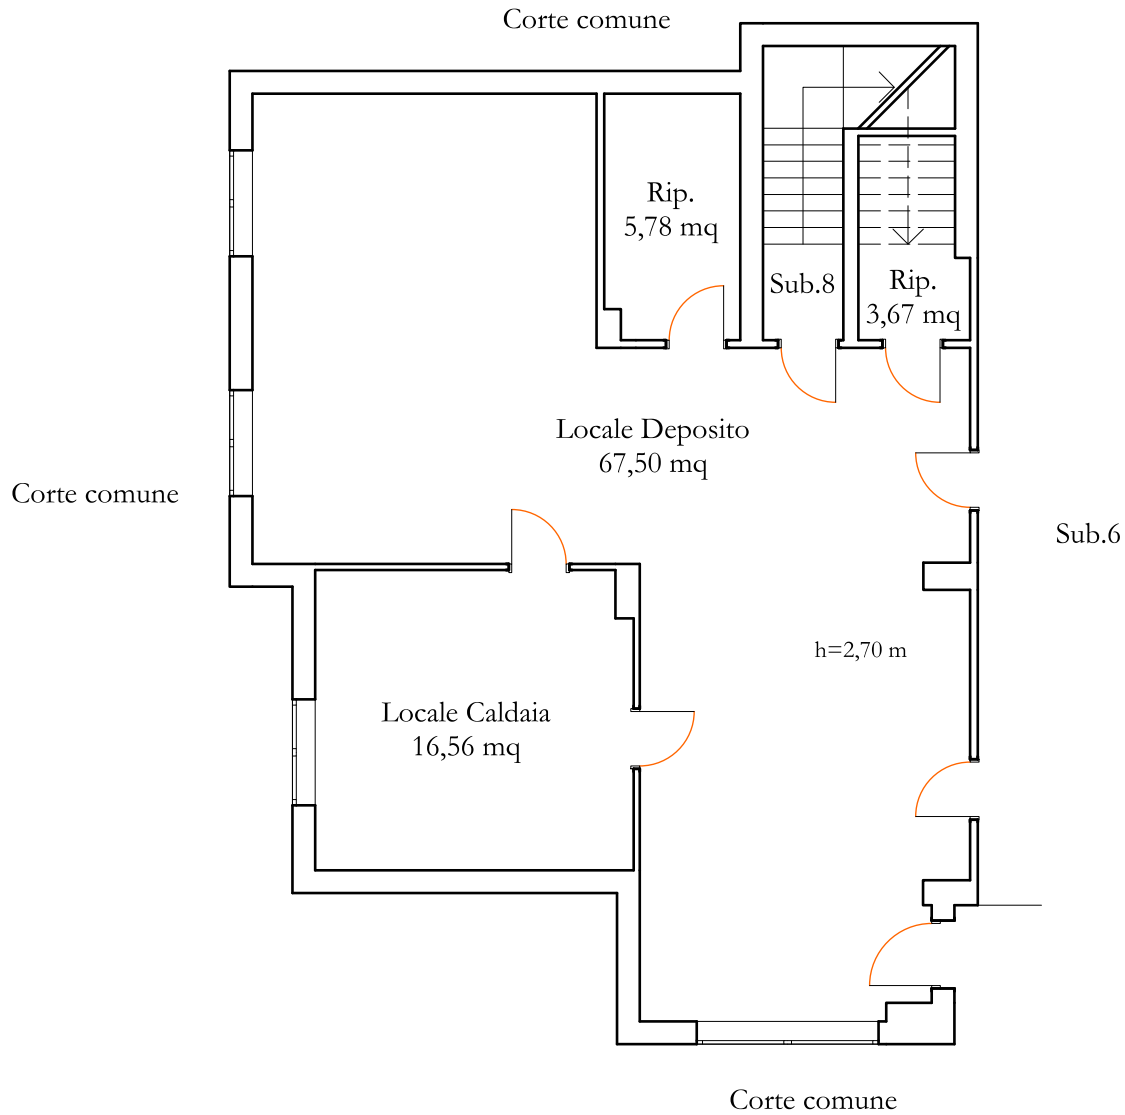
All.9.2

Superficie netta locale Deposito (Snd5):

Snd5=93,51 mq

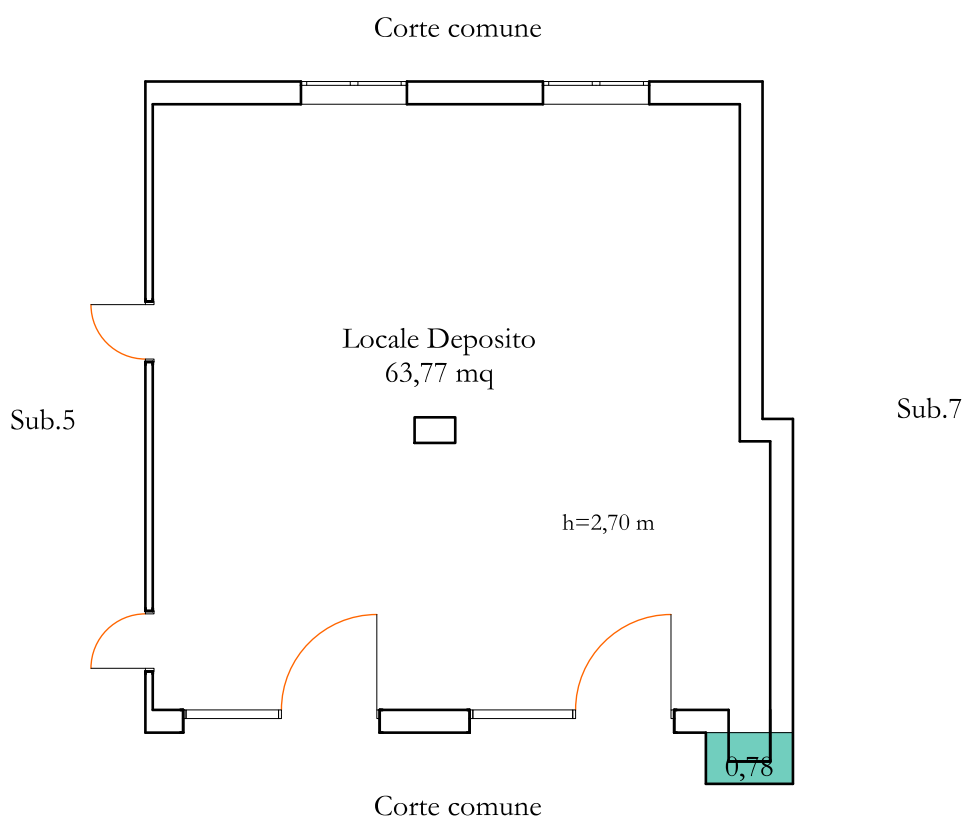
Opere realizzate senza autorizzazione ma sanabili

Superficie netta locale Deposito (Snd6):

Snd6=63,77 mq

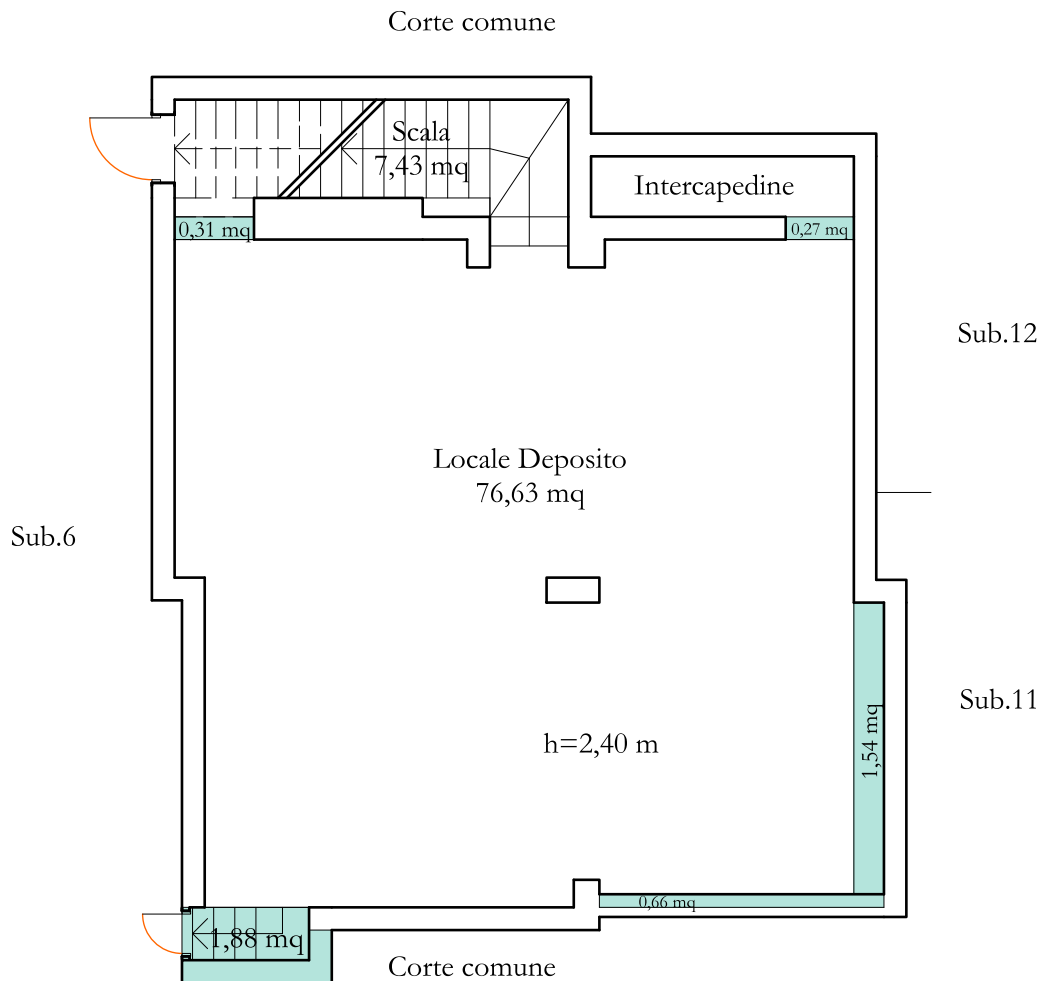
Opere realizzate
senza autorizzazione

Superficie netta locale Deposito (Snd7):

Snd7=84,06 mq

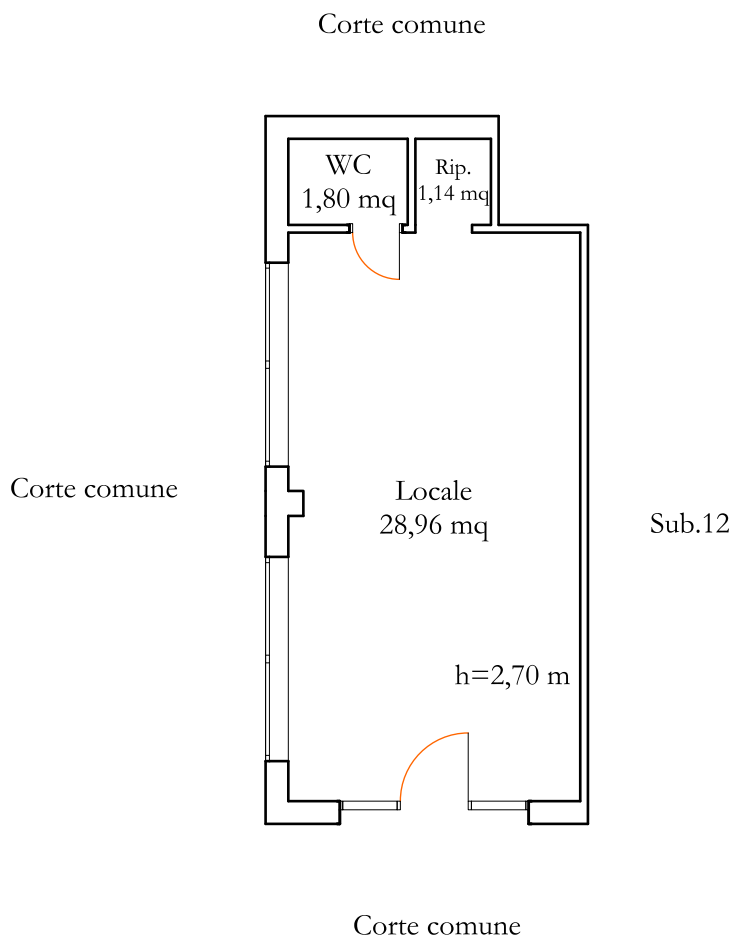
PIANO TERRA

COMUNE DI FIGLINE VEGLIATURO - VIA FELICE GENNASIO SNC.
LOCALE COMMERCIALE - N.C.E.U. FG.4-P.LLA 1195-SUB.11

Superficie netta locale commerciale (Snc11):

Snc11=31,90 mq

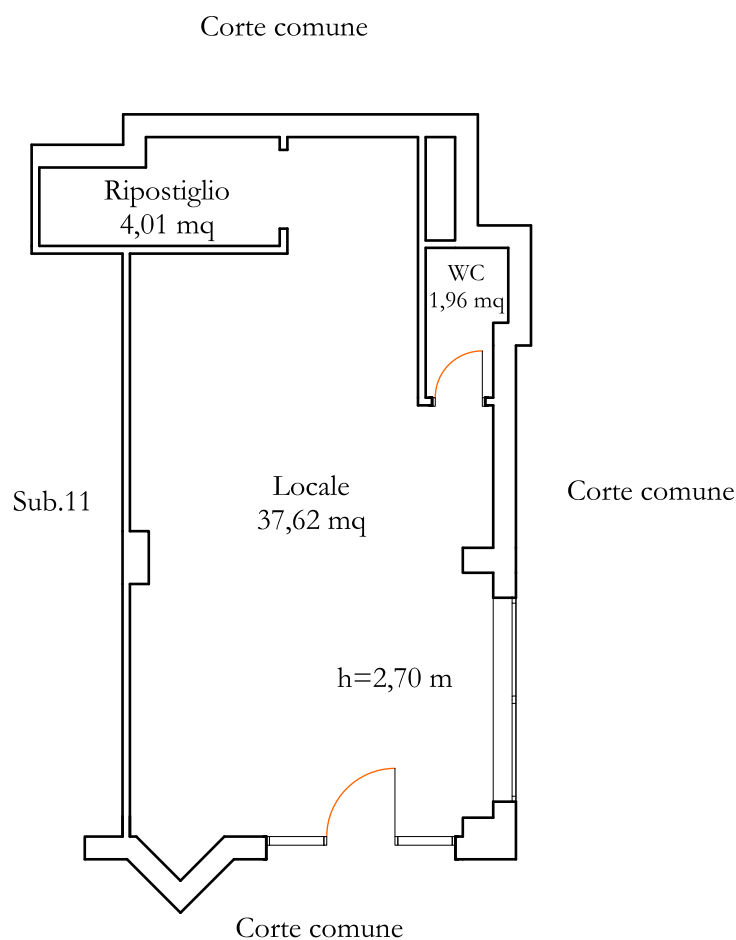
All.9.6

Superficie netta locale commerciale (Snc12):

Snc12=43,59 mq

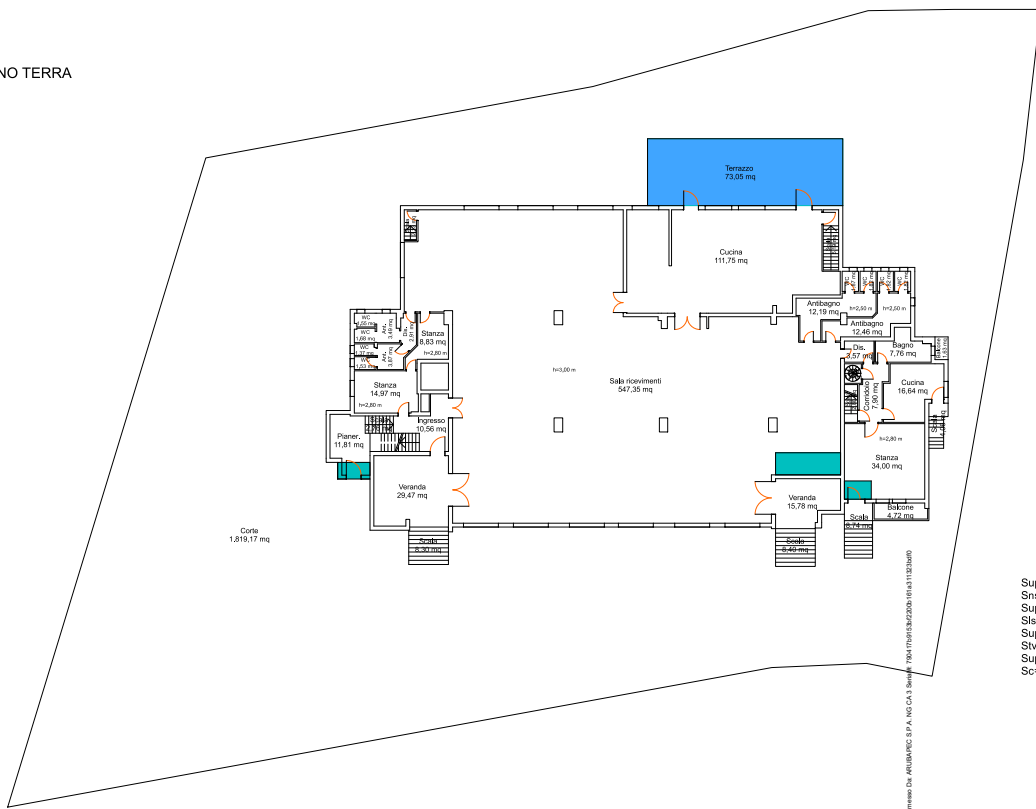
All.9.8

- Superfici non autorizzate rientranti nella tolleranza costruttiva del 2%
- Superfici in abuso sanabili

Superficie netta Sala ricevimenti (Sns)
 Sns= 841 mq
 Superficie lorda commerciale Sala ricevimenti (Slc)
 Slc= 924,68 mq
 Superficie Terrazzo, Verande, Balconi e scale esterne (Stvb)
 Stvb= 154,15 mq
 Superficie Corte (Sc)
 Sc= 1,819,17 mq

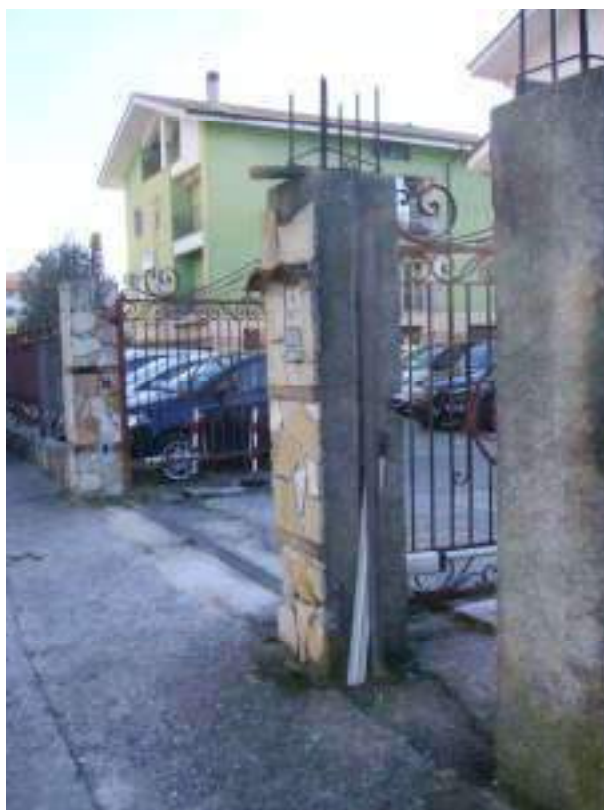
Foto 1

Si accede da piano terra attraverso un ingresso che è sia carrabile che pedonale (Foto n°1-2) che affaccia su di una corte ad uso comune (Foto n°3-4) che porta all'ingresso indipendente costituito da un portoncino blindato (Foto n°5).

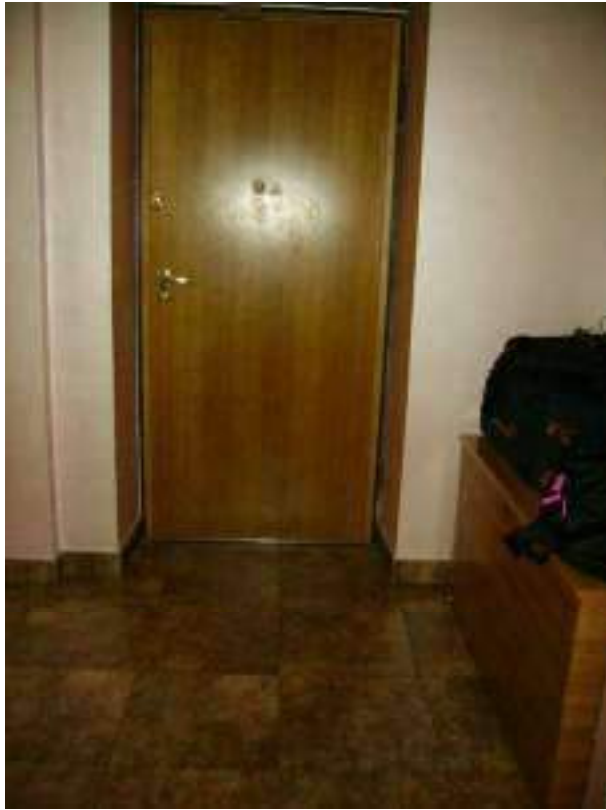
Foto 7

L'appartamento è costituito da un ingresso (Foto n°7) che disimpegna la zona giorno costituita da una cucina (Foto n°8-9), un'ampia sala da pranzo-salone (Foto n°10-11-12), un bagno (Foto n°13) e uno studio (Foto n°14) oltre alla presenza di due balconi (Foto n°15-16).

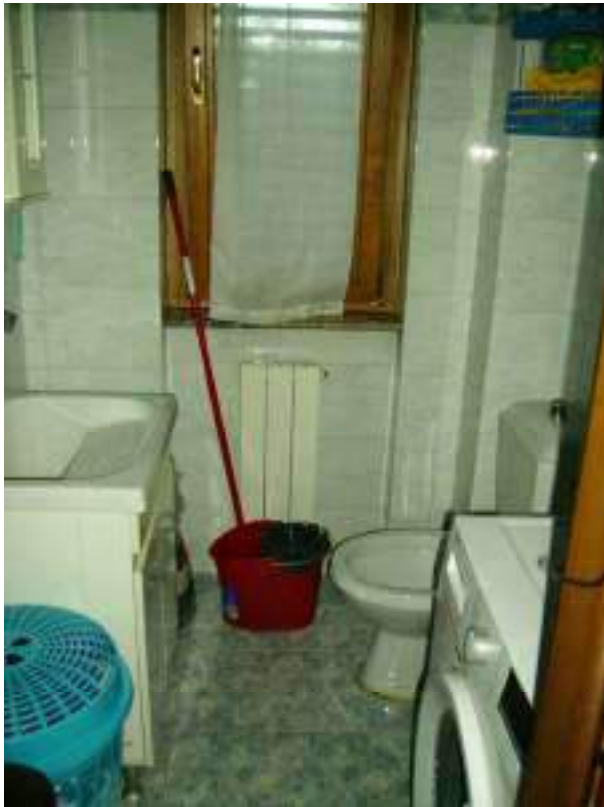
Foto 13

Le pareti sono intonacate e tinteggiate, due delle pareti della cucina sono rivestite con piastrelle di ceramica smaltate per un'altezza pari a circa 1 m mentre le pareti dei bagni sono rivestite con piastrelle ceramiche smaltate per un'altezza di circa 2,60 m in uno di essi (Foto n°13) e per un'altezza di circa 2,10 m nel secondo e terzo bagno (Foto n°21-22).

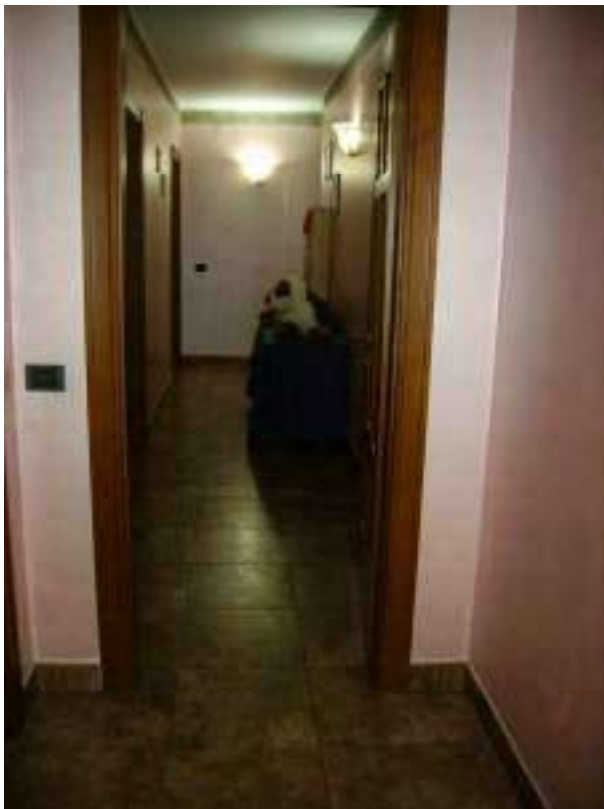
Foto 17

L'ingresso porta ad un corridoio (Foto n°17) che disimpegna la zona notte costituita da due camere da letto (Foto n°18-19), due locali bagno (Foto n°20-21-22) e una stanza (Foto n°23-24) oltre ad un balcone (Foto n°25-26).

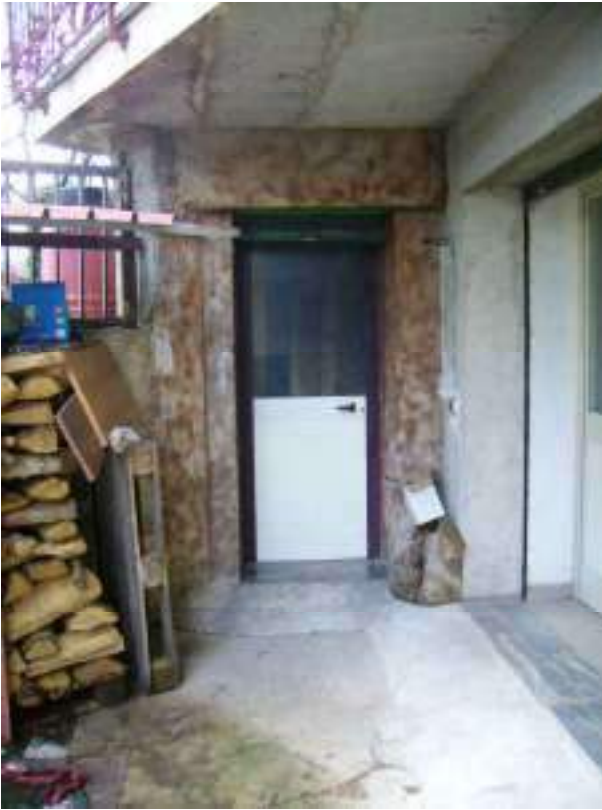
Foto 27

Si accede da piano terra attraverso un ingresso che è sia carrabile che pedonale (Foto n°1-2) che apre sulla corte ad uso comune (Foto n°3-4) che porta ad un porta in metallo al piano seminterrato (Foto n°27).

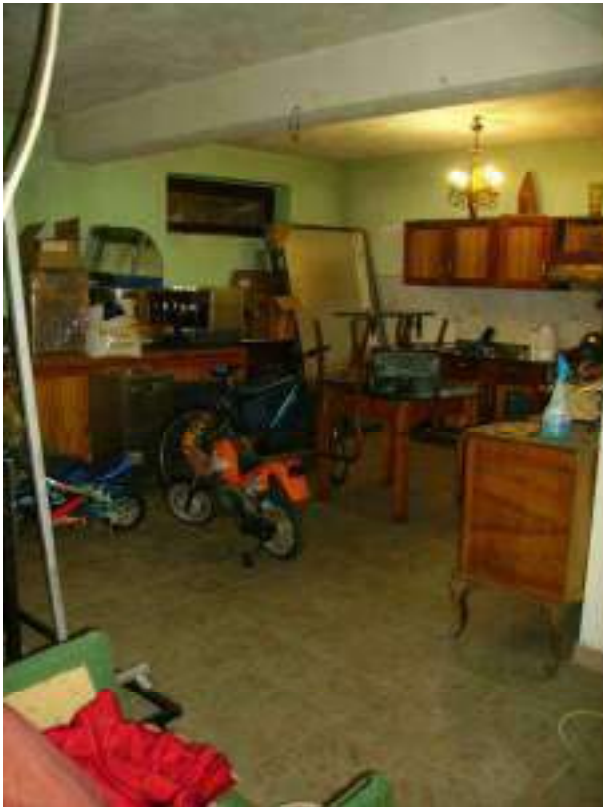
Foto 29

L'unità immobiliare, all'atto del sopralluogo, è costituita da un ampia stanza con annessa cucina (Foto n°28-29-30) che disimpegna il locale caldaia (Foto n°31), due ripostigli (Foto n°32-33) e l'accesso al vano scala comune (sub.8) (Foto n°34).

La pavimentazione di tutti i locali è in gres (Foto n°28-30-31-32-33), le pareti risultano intonacate e tinteggiate tranne quelle in cartongesso del locale caldaia mentre la parete dove è presente la cucina è rivestita con piastrelle ceramiche per l'altezza di circa 1 m (Foto n°29).

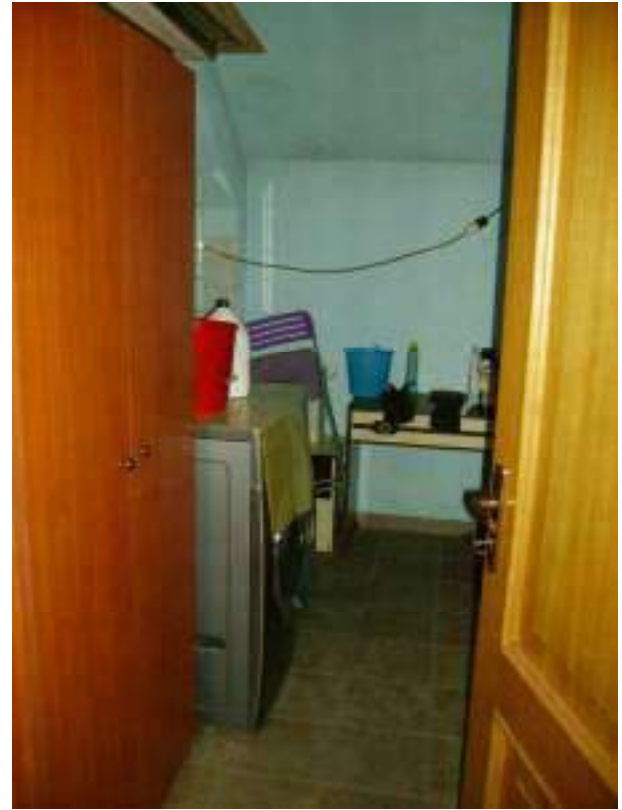
Foto 31

Il locale caldaia presente è a servizio dell'immobile identificato precedentemente al punto 1 e pertanto l'unità immobiliare identificata come Sub. 5 viene considerata pertinenza dell'appartamento oggetto di causa.

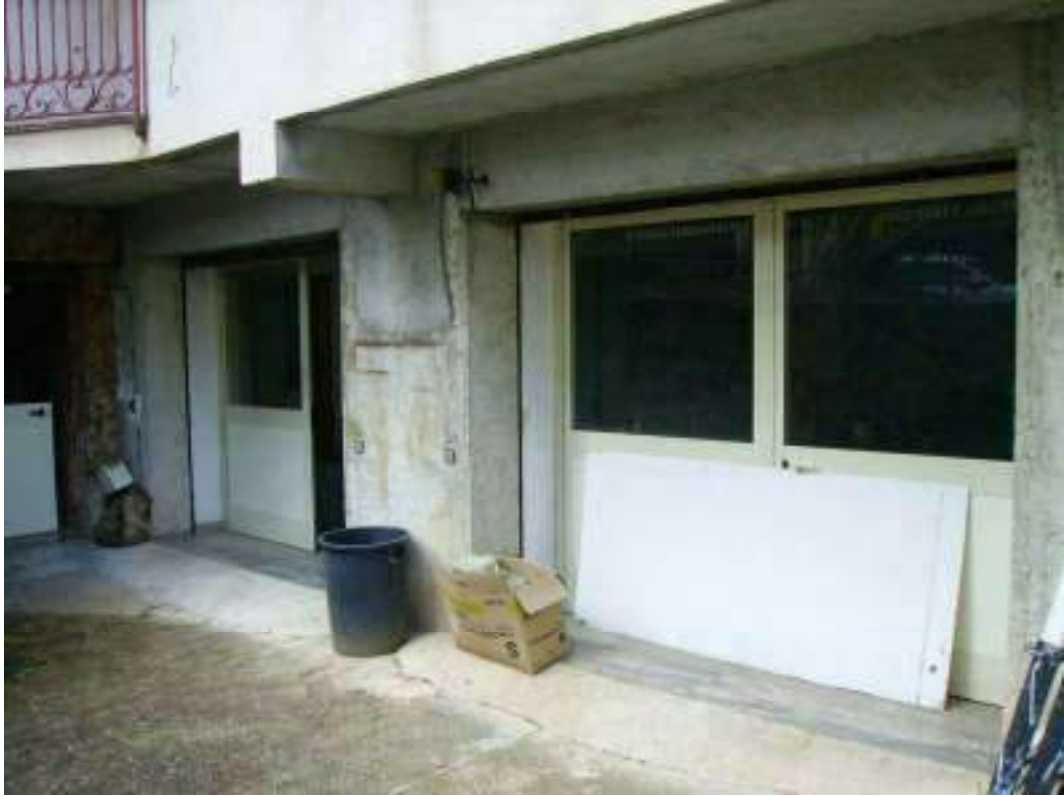
Foto 35

Si accede dall'esterno da piano terra attraverso un accesso che è sia carrabile che pedonale (Foto n°1-2) che apre su di una corte ad uso comune (Foto n°3-4) che porta, a sua volta, ad un doppio ingresso costituito da due porte in metallo (Foto n°35) al piano seminterrato.

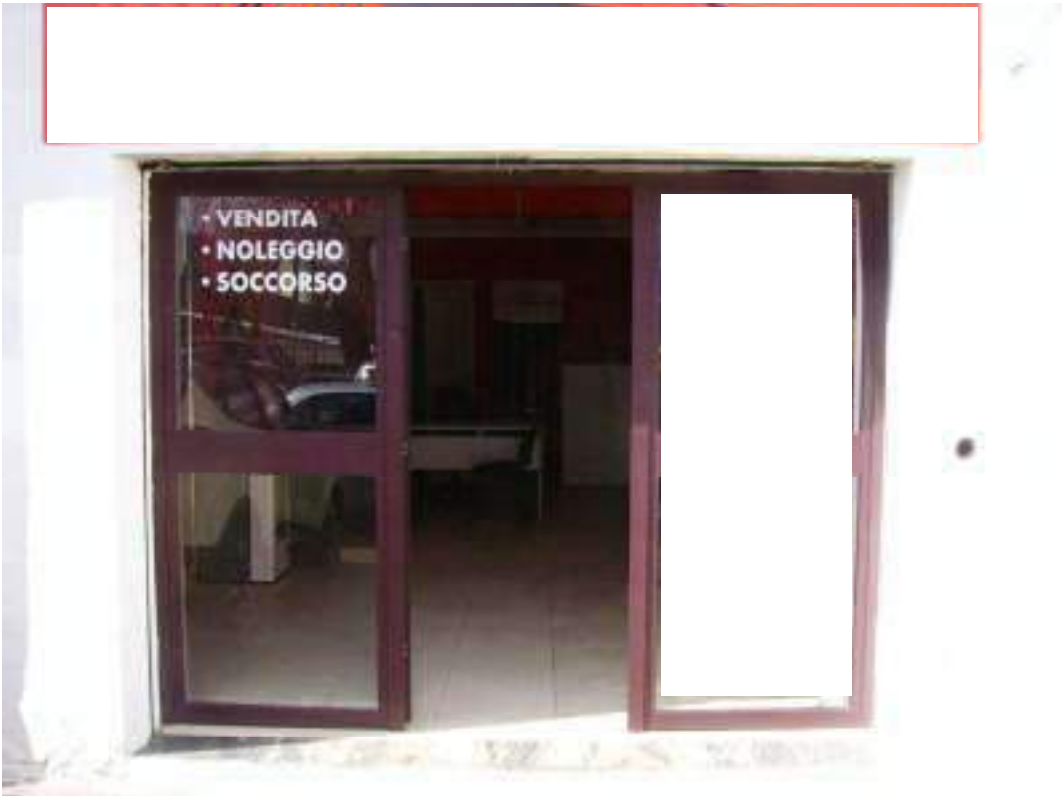
Foto 45

Si accede dall'esterno da piano terra attraverso un accesso che è sia carrabile che pedonale (Foto n°1-2) che apre su di una corte ad uso comune che porta all'ingresso dell'unità (Foto n°45).

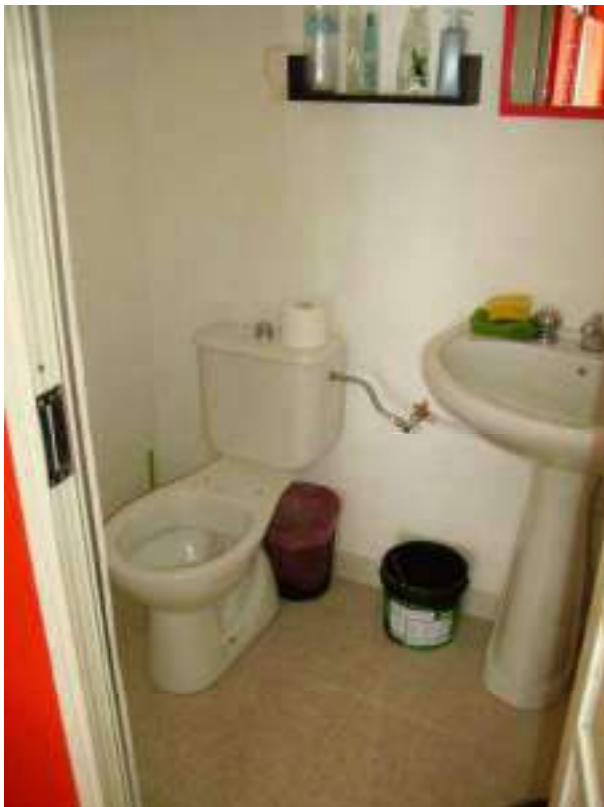
Foto 47

Il locale negozio è costituito da un ampia stanza (Foto n°46-47) che disimpegna un locale bagno (Foto n°48) e un ripostiglio (Foto n°49).

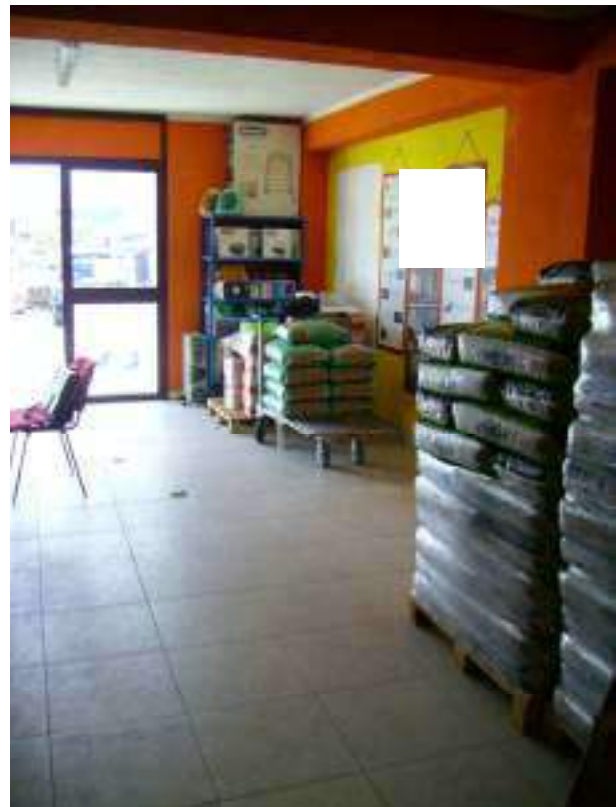
Foto 51

Il locale negozio è costituito da un ampia stanza (Foto n°51-52) che disimpegna un locale bagno (Foto n°53) e un ripostiglio (Foto n°54).

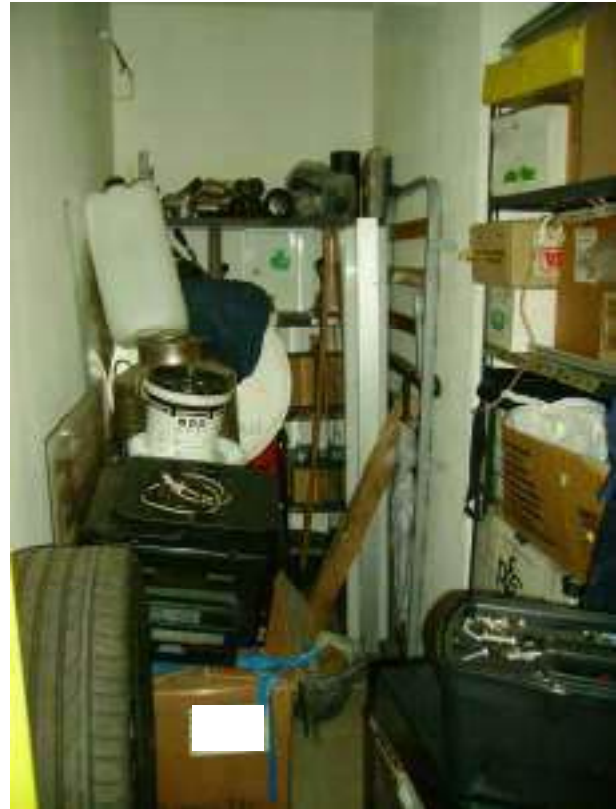
Foto 53

di ceramica smaltate per un'altezza di circa 2,15 m (Foto n°53).

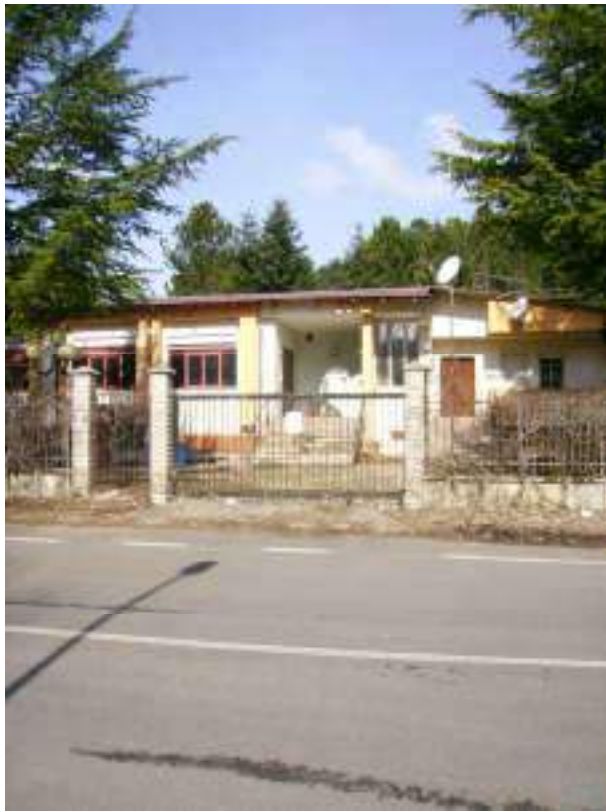
Foto 55

L'edificio succitato si sviluppa su due piani di cui uno seminterrato e uno fuori terra, con struttura in elevazione costituita da travi e pilastri in c.a., solai del tipo latero-cementizio e copertura con tetto a falde con strutture portanti costituite da travi in legno con manto di copertura in lamiera del tipo grecato (Foto n°55).

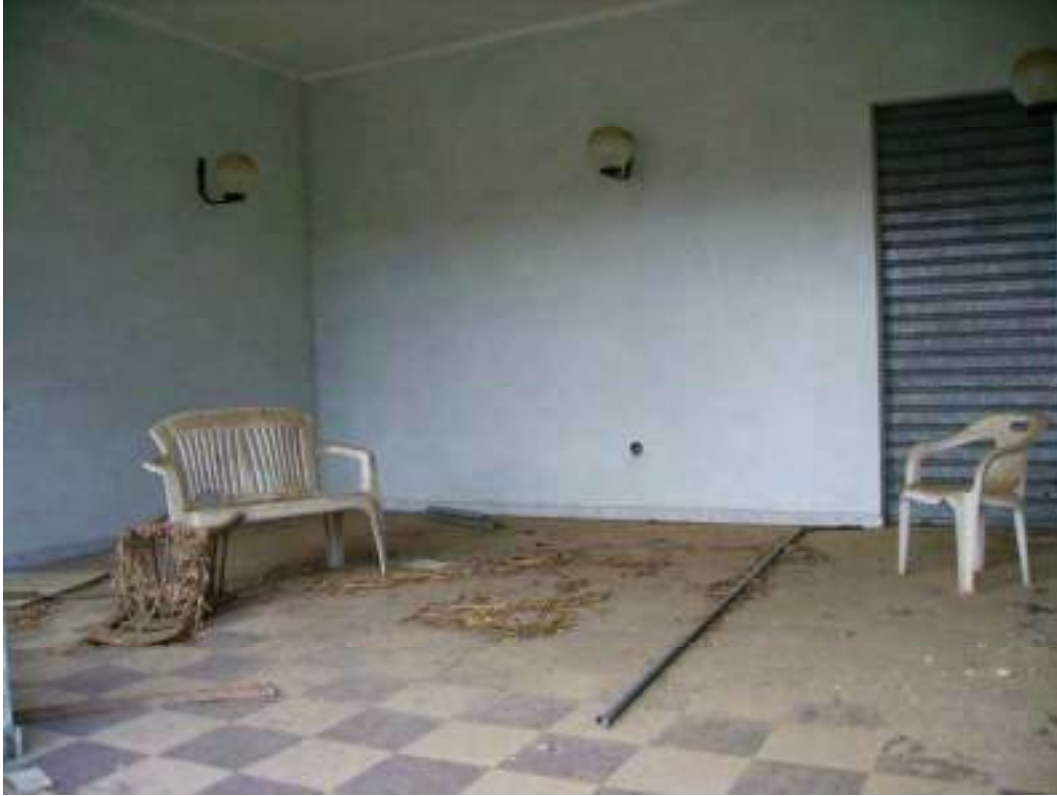
Foto 66

E' presente un scala di collegamento verticale con il piano superiore (Foto n°66) e l'ingresso da piano seminterrato adibito anch'esso ad uso deposito (Foto n°102).

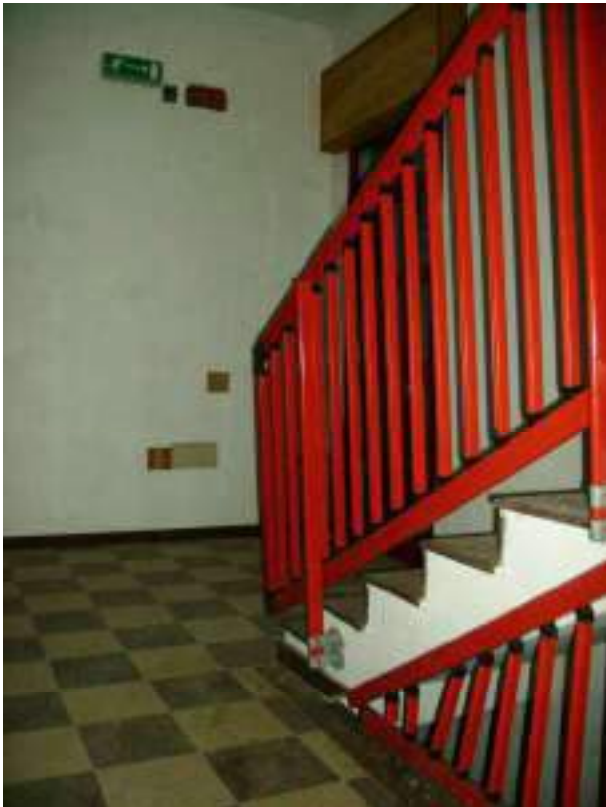
Foto 67

All'interno del locale magazzino si accede da piano terra attraverso un ingresso pedonale costituito da una veranda (Foto n°67) che porta ad un vano scala interno (Foto n°68-69)

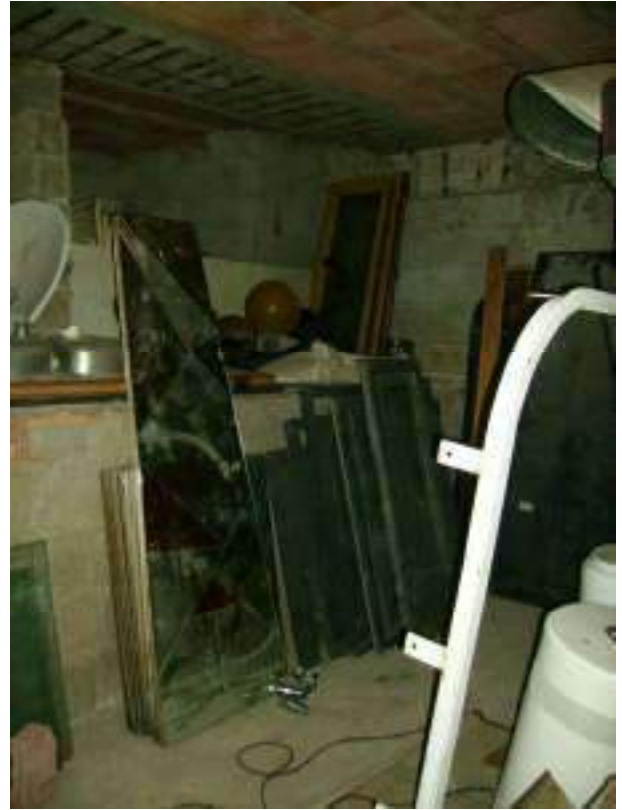
Foto 70

Il locale magazzino è costituito da un primo corridoio (Foto n°70), che disimpegna tre locali deposito (Foto n°71-72-73), che porta ad una ampia stanza adibita ad uso bar (Foto n°74-75), con annesso ripostiglio (Foto n°76), che disimpegna a sua volta altre tre stanze (Foto n°77-78-79-80) e i locali bagni (Foto n°81-82-83-84-85).

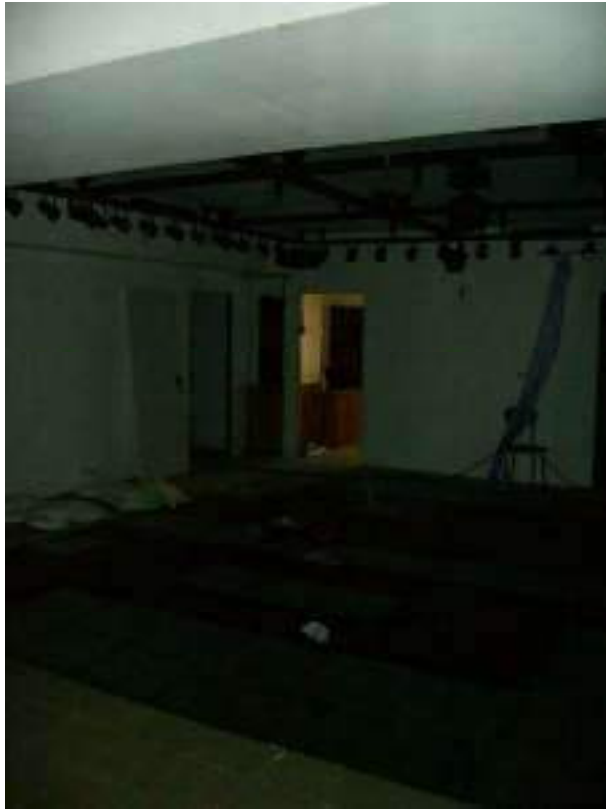
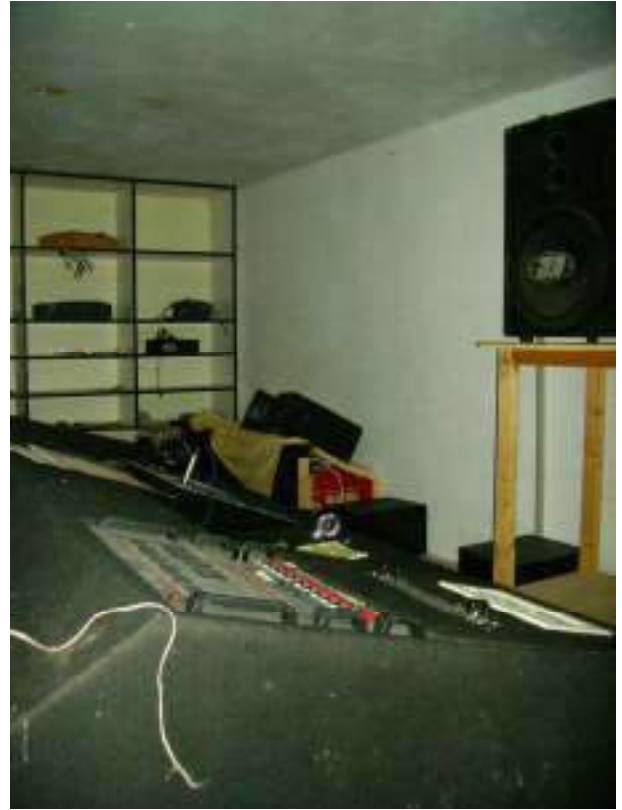
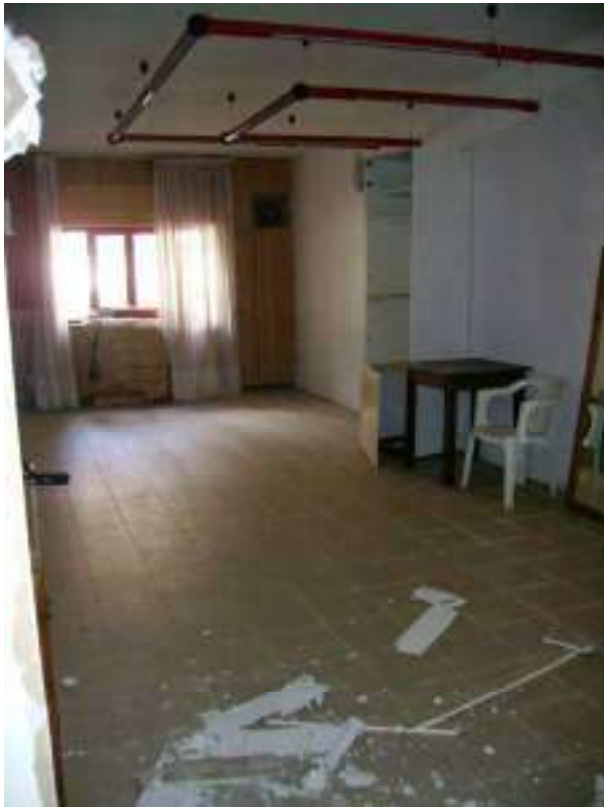
Foto 87

Il locale bar disimpegna a sua volta un altro ampio locale adibito ad uso discoteca (Foto n°87-88-89) che disimpegna altre due stanze (Foto n°90-91) e un altro disimpegno (Foto n°92) che porta ad un grande locale magazzino (Foto n°93-94-95), con la presenza di celle frigorifere, che disimpegna altri quattro locali deposito (Foto n°96-97-98-99) oltre ad un altro locale bagno con antibagno (Foto n°100-101).

Le pareti dei locali sono intonacate e tinteggiate e alcune di esse sono rivestite con perline in legno (Foto n°78-79-80-87-90-91) mentre le pareti dei locali bagni sono rivestite con piastrelle di ceramica smaltate per un'altezza di circa 2,00 m (Foto n°82-83-85) e circa 1,60 m (Foto n°101).

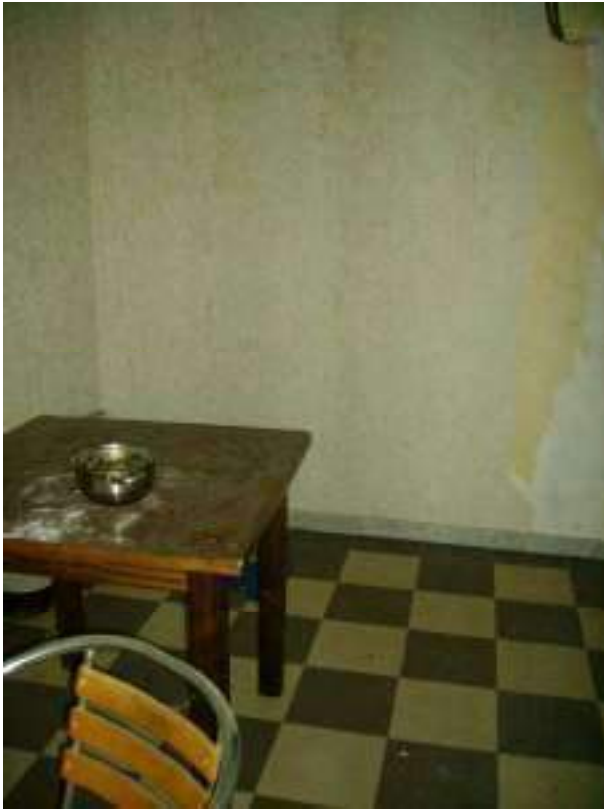
Foto 127

La pavimentazione di tutti i locali, delle verande d'ingresso, del terrazzo coperto e dei balconi è in piastrelle in gres (Foto n°105-106-107-108-109-111-112-113-114-116-117-118-119-121-122-124-125-126-127-128-129-130-131-132-133-67-139-138) mentre parte della corte risulta pavimentata con mattoni autobloccanti in calcestruzzo (Foto n°142) mentre il locale cantina a piano seminterrato presenta un pavimento in massetto di calcestruzzo (Foto n°138).

Le pareti dei locali sono intonacate e tinteggiate mentre le pareti del locale cucina sono rivestite con piastrelle ceramiche per un'altezza di circa 2,80 m (Foto n°110-111), una delle pareti del locale cucina dell'appartamento è rivestita per un'altezza di circa 1,60 m (Foto n°133) mentre le pareti dei locali bagni e dei rispettivi locali antibagno sono rivestite per un'altezza di circa 2,10 (Foto n°113-114-115-116-117-118-119-121-122-123-124-125-126-127-134).

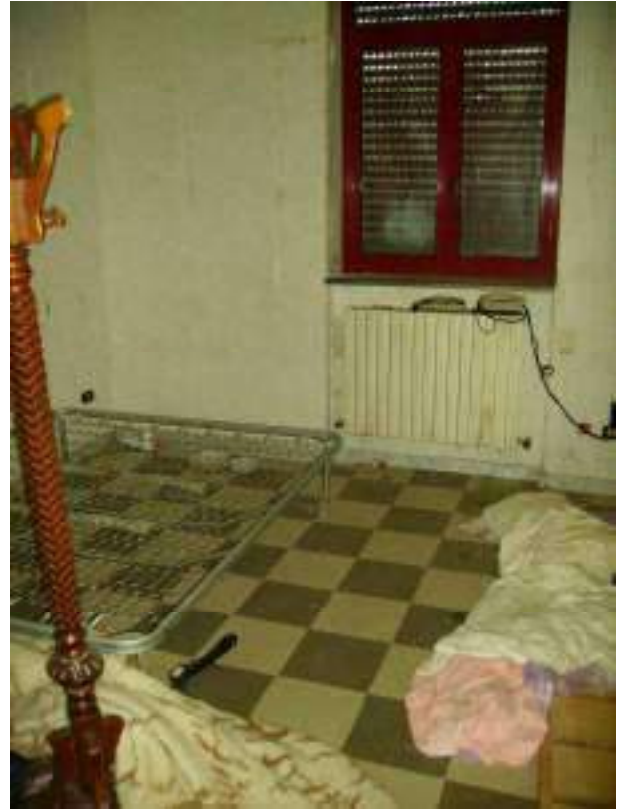
Foto 128

n°106-107-108-109) che disimpegna l'ampio locale cucina (Foto n°110-111) i locali bagni con rispettivi antibagno (Foto n°112-113-114-115-116-117-118-119-120-121-122-123-124-125-126-127), due stanze (Foto n°128-129), un ingresso (Foto n°130) e un disimpegno (Foto n°131) che porta ad un appartamento costituito da un corridoio (Foto n°132) che disimpegna un locale cucina (Foto n°133), un locale bagno (Foto n°134), una stanza (Foto n°135) e due collegamenti verticali (Foto n°136-137) che portano ad un sottotetto non abitabile e ad un locale cantina a piano seminterrato (Foto n°138-139) oltre alla presenza di due balconi (Foto n°140), di un terrazzo coperto (Foto n°141) e di una corte (Foto n°142-143-144-145-146).
