TRIBUNALE DI CATANIA

Procedura Esecutiva immobiliare n. 14/2023

CONSULENZA ESTIMATIVA GIUDIZIARIA

LOTTO 1 – BENE 1
COMUNE DI ACIREALE - VIA MIRACOLI N. 33/A
ABITAZIONE AL PIANO TERRA-RIALZATO

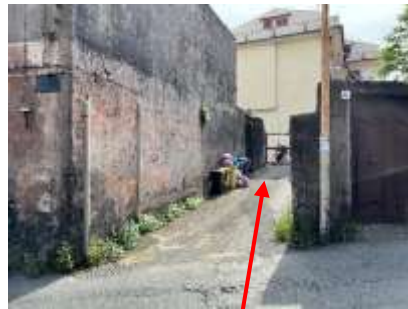
Ingresso alla strada privata
dalla via Miracoli

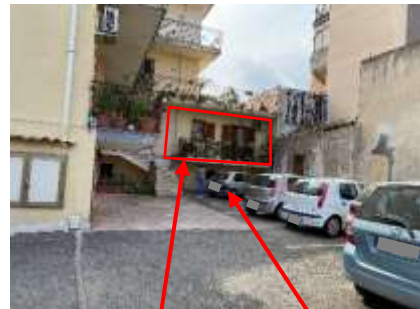
Vista dell'appartamento e del posto auto

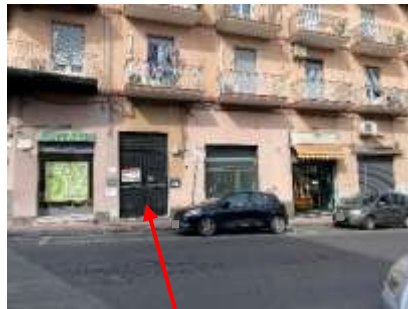
Ingresso dalla via Salvatore Vigo

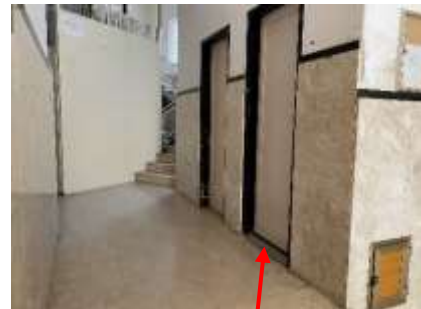
Ingresso all'immobile dall'androne

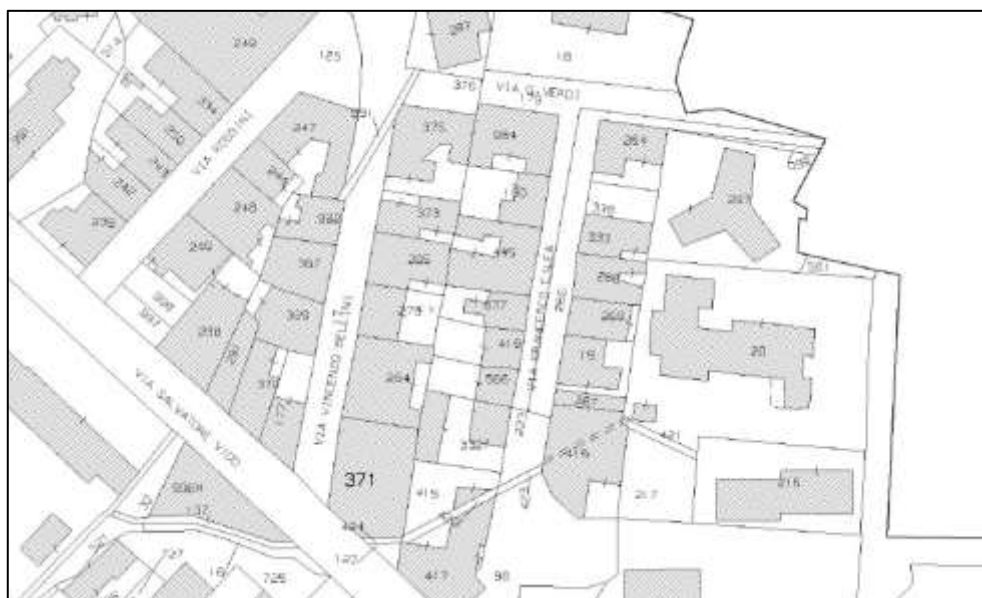
Stralcio estratto di mappa (fuori scala)

L'immobile risulta censito in catasto fabbricati al Foglio 65 particella 371 sub. 8.

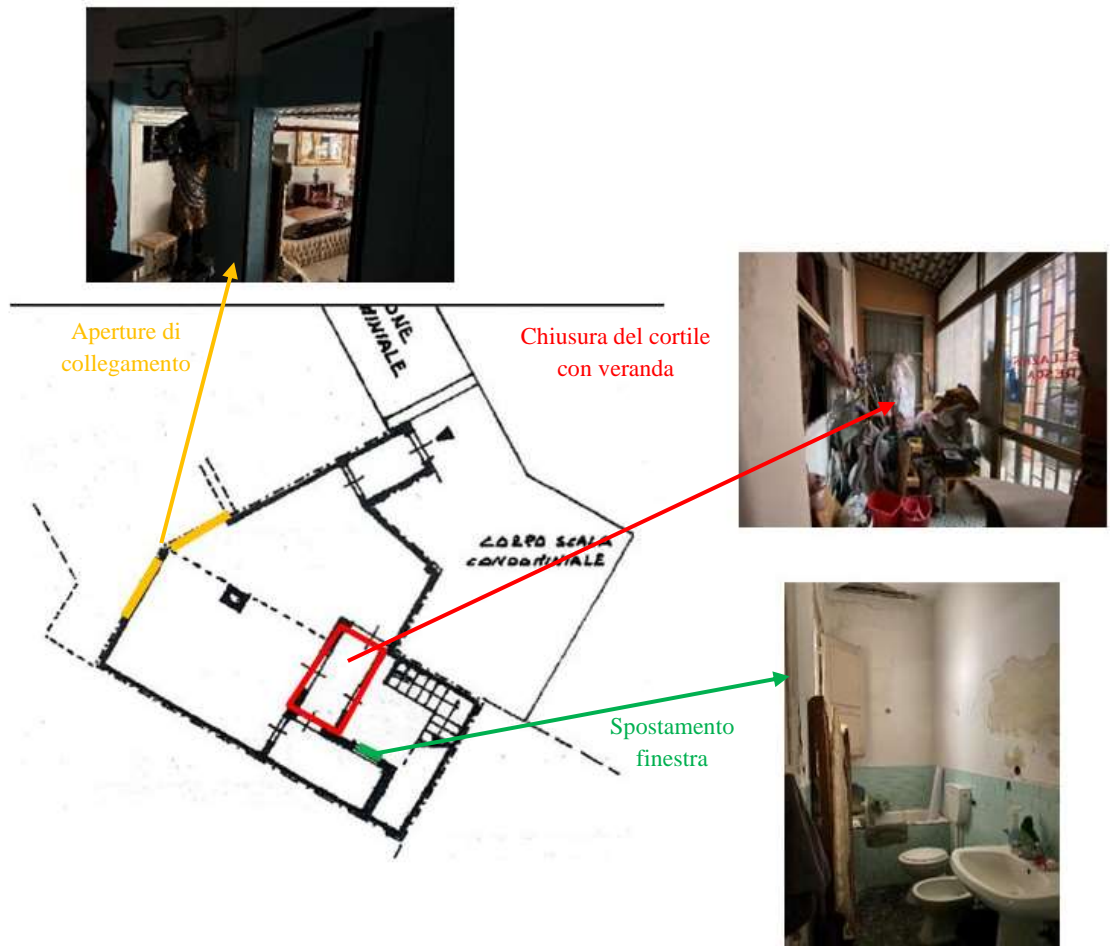
Da detto confronto sono emerse le seguenti difformità:

- Parziale chiusura del cortiletto mediante la realizzazione di una veranda;
- Spostamento della finestra del bagno;
- Aperture di collegamento con l'immobile confinante (Fg. 65 Part. 371 sub 2) di proprietà degli stessi comproprietari.

Planimetria catastale dell'immobile (fuori scala) e foto relativa alle difformità riscontrate

Le difformità rilevate in sede di sopralluogo non risultano essere state autorizzate dal Comune. Per regolarizzare, dal punto di vista urbanistico, la situazione degli immobili sarà necessario presentare un'istanza al Comune, e successivamente si potrà procedere all'aggiornamento delle planimetrie catastali per l'inserimento della veranda e lo spostamento della finestra. (Spese tecniche per perfezionamento planimetrie e oneri catastali € 700,00)

Si ritiene che il collegamento precedentemente descritto tra i due locali vada eliminato ripristinando lo stato dei luoghi. Potranno invece mantenersi le seguenti opere per le quali sarà possibile presentare unica istanza (CILA) al Comune:

- Veranda esterna nel cortile. Classificata come opera interna di cui all'art. 20 comma 3 della L.R. 4/2003 che prevede il versamento di 25,00 euro per ogni metro quadro di superficie chiusa.
- Spostamento della finestra del bagno.

Descrizione	Importo
Sanzione, per opere realizzate senza comunicazione, stabilita dall'art. 3, comma 5 della L.R. 16/2016	€ 1.000,00
Chiusura della veranda, art. 20 comma 3 della L.R. 4/2003 25,00 €/mq: (5,20 mq x 25,00 €/mq) = € 130,00	€ 130,00
Onorario tecnico, diritti di segreteria e marche da bollo	€ 500,00
Totale	€ 1.630,00

Per il collegamento con l'immobile confinante, realizzato mediante la demolizione di parte delle pareti di confine, si prevede il ripristino come da planimetria catastale, così come riportato al successivo punto j) della presente relazione.

Per il ripristino dello stato dei luoghi come autorizzato (ricostruzione delle pareti divisorie tra i due immobili) sarà necessario presentare al Comune una pratica urbanistica (SCIA).

Sanzione prevista dall'art. 37 del D.P.R. 380/2001	€ 516,00
Ricostruzione parete divisoria	€ 1.000,00
Onorario tecnico, diritti di segreteria e marche da bollo	€ 500,00
Totale	€2.016,00

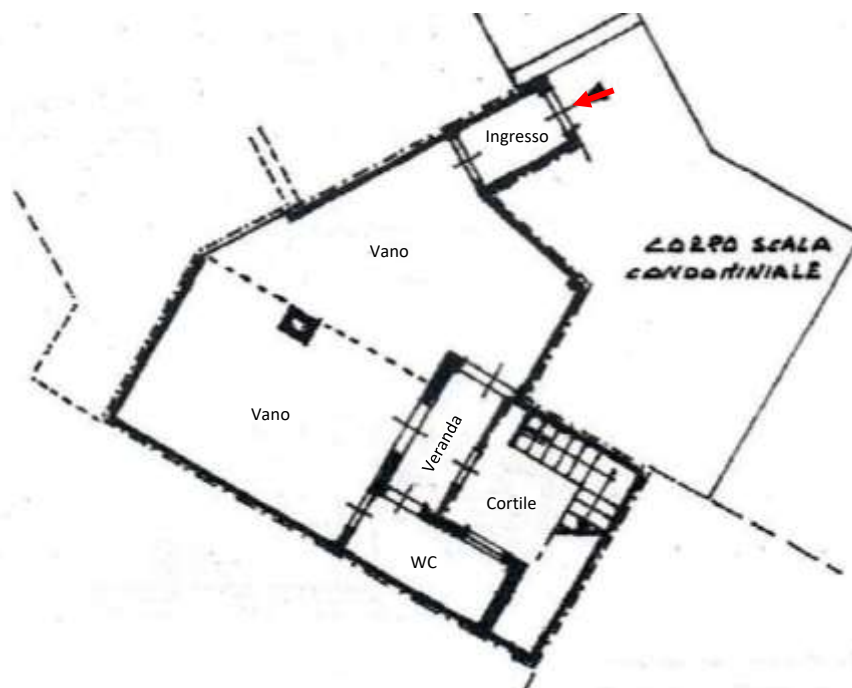
Ad oggi l'immobile è utilizzato come deposito retrobottega dell'immobile confinante (Fig 65 Part.371 Sub 2), di proprietà degli stessi comproprietari, a cui si trova direttamente collegato mediante due aperture realizzate nella parete sud.

L'immobile si presenta pavimentato con mattonelle in ceramica. La superficie interna è di circa 40 mq mentre l'altezza è variabile: una porzione ha un'altezza pari a m. 4,50 mentre l'altra porzione ha un'altezza pari a m. 3,30. Le porte interne sono in legno tinte di bianco, mentre gli infissi esterni sono in alluminio e vetro ad eccezione della finestra del bagno che è in legno e vetro.

L'interno si presenta in mediocre stato di manutenzione. Alcune parti dell'immobile richiedono interventi di manutenzione ordinaria: si nota un diffuso scrostamento di intonaco dovuto ad umidità da risalita ed inoltre all'interno del bagno è presente una porzione del soffitto sfondellato a causa probabilmente di umidità proveniente dal soprastante terrazzino.

Distribuzione interna immobile (fuori scala)

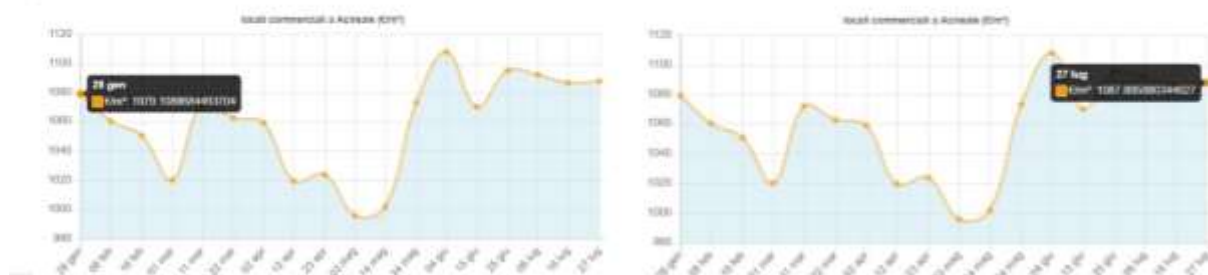
Andamento dei prezzi tratto da www.mercato-immobiliare.info in data 27/07/2023

Comune di Acireale		
Periodo	Gennaio 2023	Luglio 2023
Valore medio	€/m ² 1.079	€/m ² 1.087
Calcolo saggio	$\frac{1.087 - 1.079}{1.079} \times 100\% = 0,74\%$
