TRIBUNALE ORDINARIO - VICENZA

ESPROPRIAZIONI IMMOBILIARI

348/2022

CONSULENZA ESTIMATIVA GIUDIZIARIA

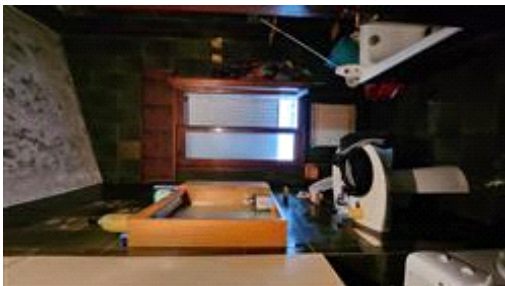
Bagno

Il soffitto, costituito dal tetto in andamento in calcestruzzo, si presenta in alcune zone con gli intonaci molto deteriorati (soprattutto nel bagno) e ciò evidenzia uno scarso isolamento sbalzo termico. Tale problematica risulta evidente anche in diversi punti delle murature, dove si sono riscontrate aree di muffa e di umidità consistente.

In generale l'appartamento si presenta in condizioni di manutenzione molto scarse, con alcune piastrelle rotte, intonaci in parte deteriorati per l'umidità, serramenti rovinati e una terrazza esterna in condizioni precarie con la copertura da sostituire; sono necessari lavori manutentivi e di riqualificazione generale dell'immobile. Nonostante non si rilevino problematiche particolari che comportino la necessità di interventi di natura urgente, lo stesso necessita dunque di una manutenzione straordinaria generale, di risanamento e di rinnovamento, che interessi gli infissi, gli impianti, il bagno, l'isolamento, i pavimenti e le tinteggiature. Anche la palazzina in generale non si presenta in ottime condizioni conservative, soprattutto in alcune parti delle murature esterne sul lato nord dove si sono rilevate le tinteggiature completamente deteriorate con la presenza di umidità diffusa.
