TRIBUNALE ORDINARIO - UDINE

76/2023

CONSULENZA ESTIMATIVA GIUDIZIARIA

del 08/01/2024

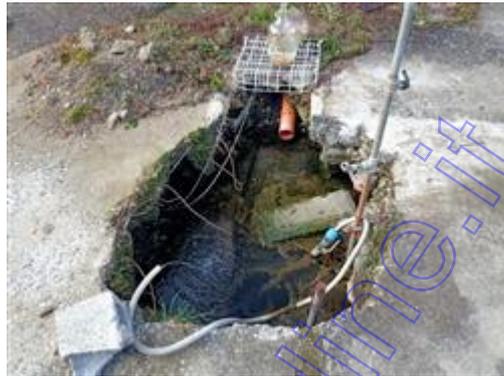
Dettaglio pozzo artesiano

Per quanto riguarda la messa in sicurezza del pozzo artesiano, la Coveg S.r.l. ha richiesto un preventivo a ditta specializzata, la quale, previo sopralluogo, ha previsto due possibili tipi di intervento: uno più rapido, provvisorio ed economico (€ 3.200,00 oltre ad IVA come per Legge) e l'altro definitivo e più costoso (€ 21.500,00 oltre ad IVA come per Legge). In allegato il preventivo con la descrizione dettagliata dei singoli interventi.

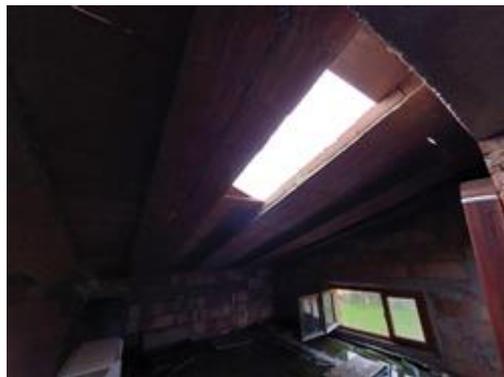
Dettaglio foro copertura

Per quanto riguarda l'intervento di riparazione del tetto, il costo presunto è pari a € 2.000,00 oltre ad IVA come per Legge.

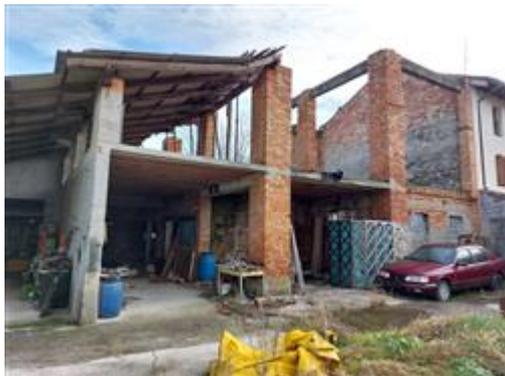
Dettaglio parete Ovest

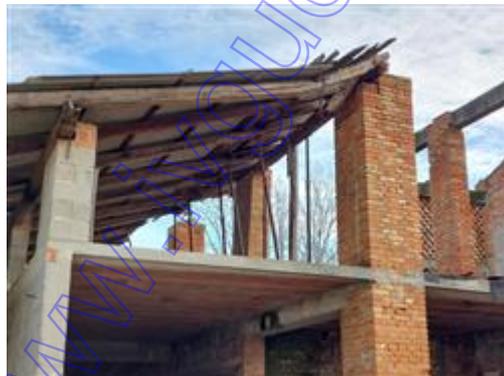
In virtù delle sue condizioni di conservazione, il fabbricato è stato dichiarato inagibile con provvedimento del Responsabile dell'Area Tecnica del Comune di Carlino in data 13/08/2008. Successivamente a detta dichiarazione la situazione è peggiorata con il crollo di una porzione di copertura.

Dettaglio copertura pericolante

Il tutto per un costo presunto pari a € 22.000,00 oltre ad IVA come per Legge.
