TRIBUNALE DI CATANIA

Procedura Esecutiva immobiliare n. **92/2021**

CONSULENZA ESTIMATIVA GIUDIZIARIA

COMUNE DI ACI CATENA
VIA SANTA MARIA DEL SANGUE N. 41
LOTTO UNICO
ABITAZIONE AL PIANO SECONDO
DUE GARAGE AL PIANO TERRA

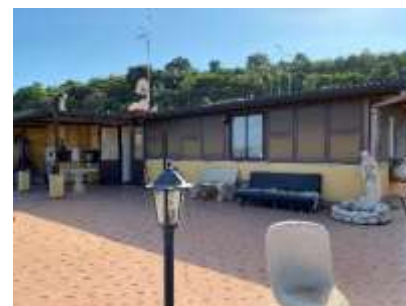
- Terrazza di copertura dell'abitazione e tettoia parzialmente chiusa da veranda.

La tettoia chiusa perimetralmente comporta un incremento di volume non autorizzato del fabbricato esistente. In base alla normativa vigente si potrà prevedere il mantenimento, previa autorizzazione del Genio Civile, di una tettoia aperta da tre lati di superficie non superiore a

50mq e dunque andranno rimosse le pareti perimetrali oggi presenti.

- demolizione dei muri di chiusura della tettoia (piano copertura);
- demolizione della parte eccedente della tettoia (piano copertura). Si potrà mantenere una tettoia con superficie massima di 50 mq.

Descrizione	Importo
Sanzione prevista dall'art. 37 del D.P.R. 380/2001	€ 516,00
Demolizioni e ripristini	€ 3.500,00
Onorario tecnico, diritti di segreteria e marche da bollo	€ 1.000,00
Totale	€ 5.016,00

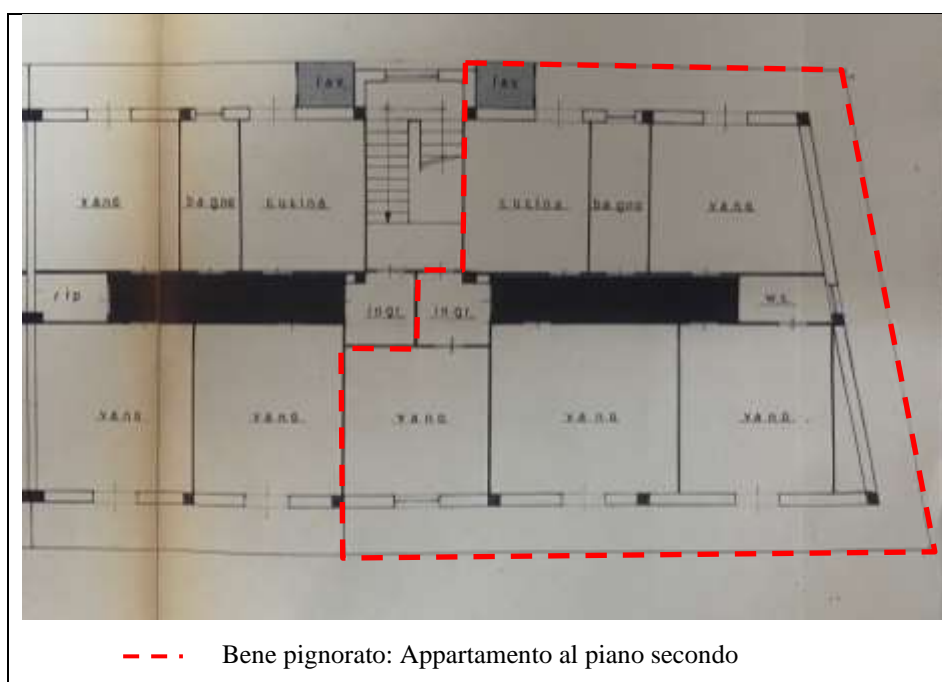
Stralcio del progetto approvato (fuori scala)

Per quanto riguarda l'appartamento al piano secondo, l'elaborato grafico allegato alla Licenza Edilizia in variante riporta una planimetria coincidente con la planimetria catastale, pertanto, così come riportato al punto g), in fase di sopralluogo le uniche difformità riscontrate sono: la chiusura del balcone lato ovest con una veranda e lo spostamento della cucina nell'ultimo vano a nord-ovest.

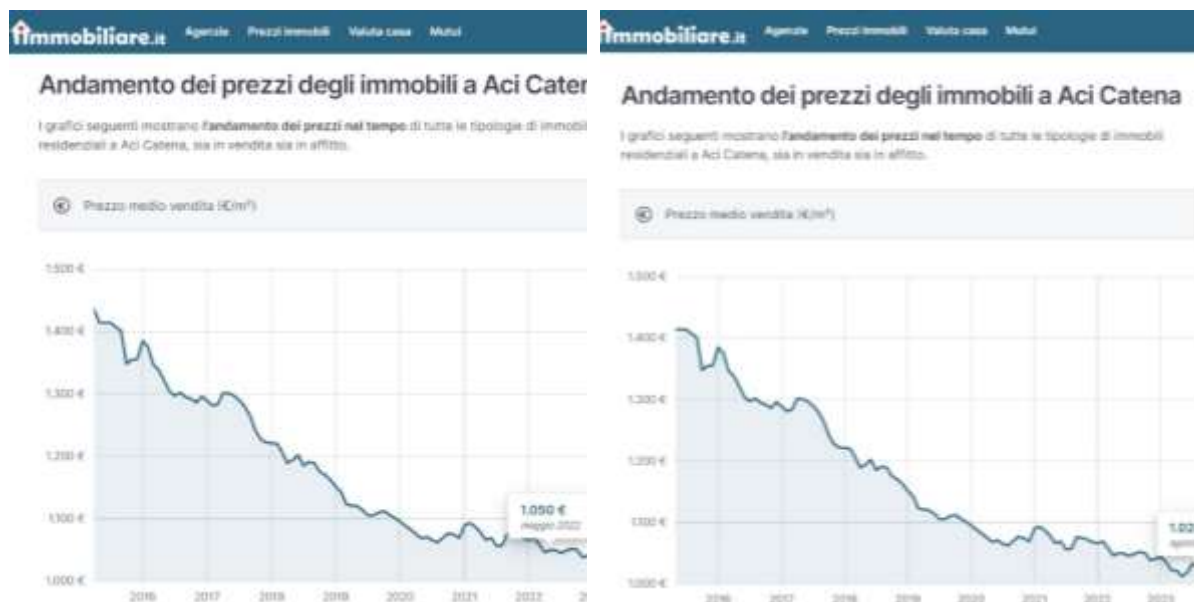
Andamento dei prezzi tratto da www.immobiliare.it in data 02/09/2023

Comune di Aci Catena		
Periodo	Maggio 2022	Agosto 2023
Valore medio	€/m ² 1.050	€/m ² 1.028
Calcolo saggio	$\frac{1.028 - 1.050}{1.050} \times 100\% = - 2,095 \%$
