TRIBUNALE CIVILE DI LANU- SEI

Esecuzione Immobiliare R.G. n° 01/2023

RELAZIONE TECNICA

Lanusei: 10 gennaio 2024

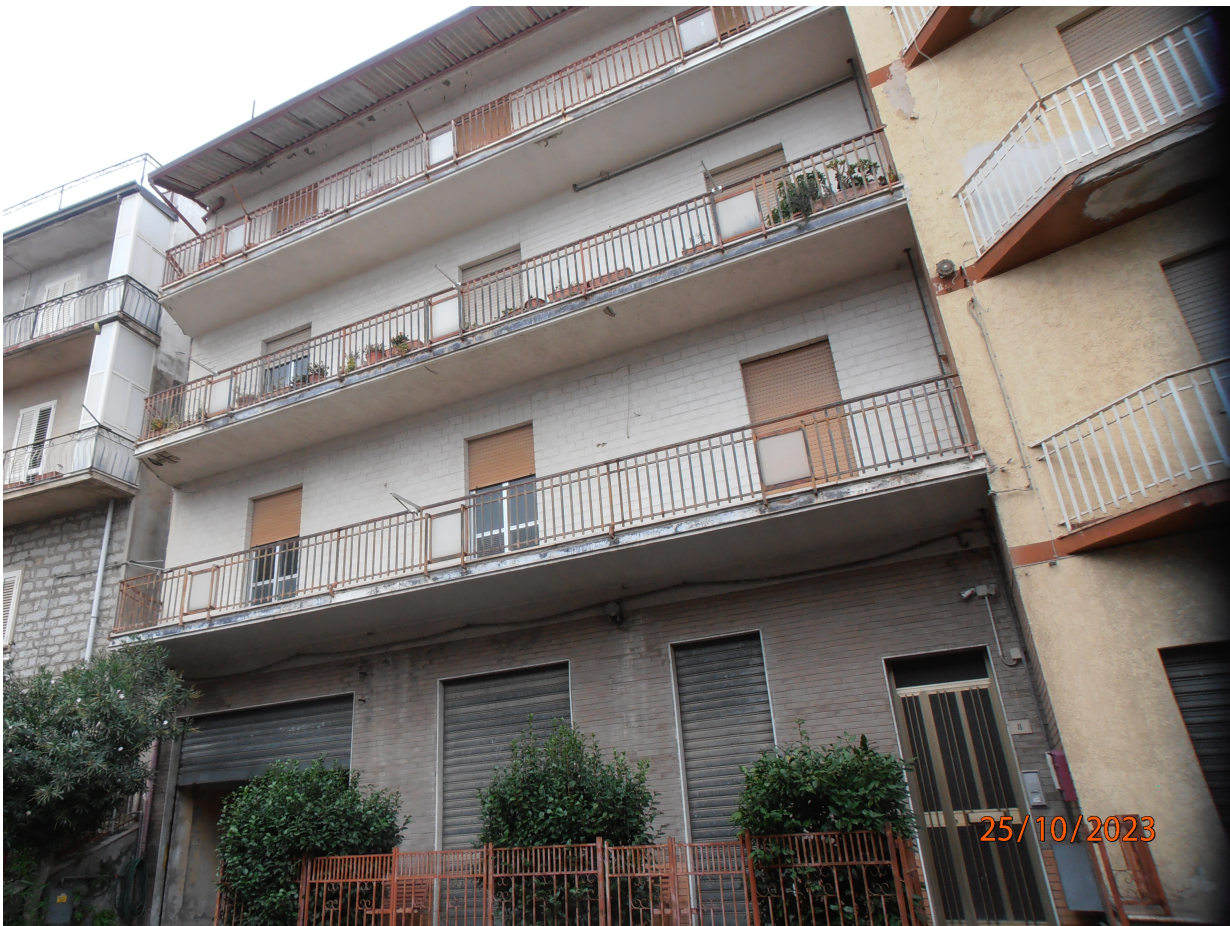
Prospetto sul lato di Via Brigata Sassari

Le aperture esterne dei piani Primo, Secondo e Terzo, sono con finestre e portefinestre in alluminio anodizzato protette esternamente da tapparelle in pvc. L'ingresso ai piani dell'edificio avviene dal vano scale condominiale al civico 14.

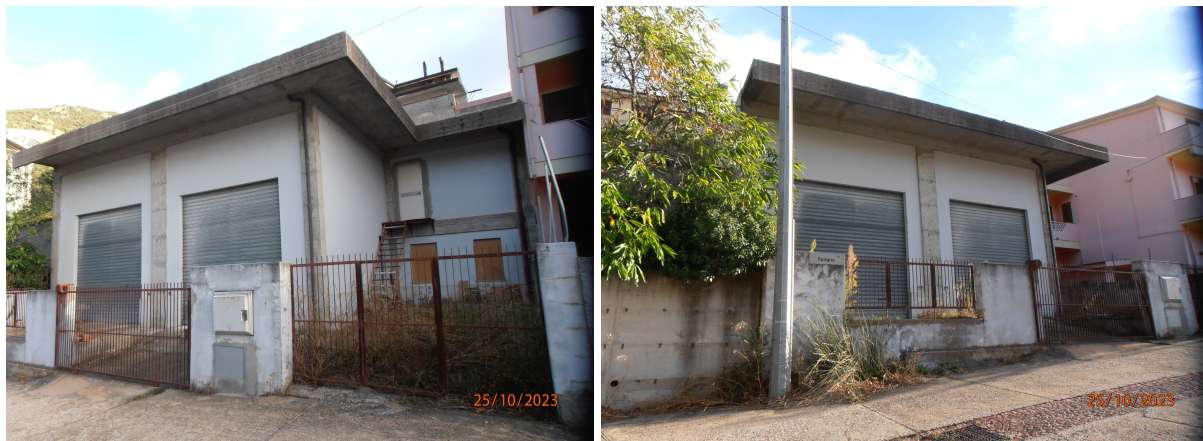
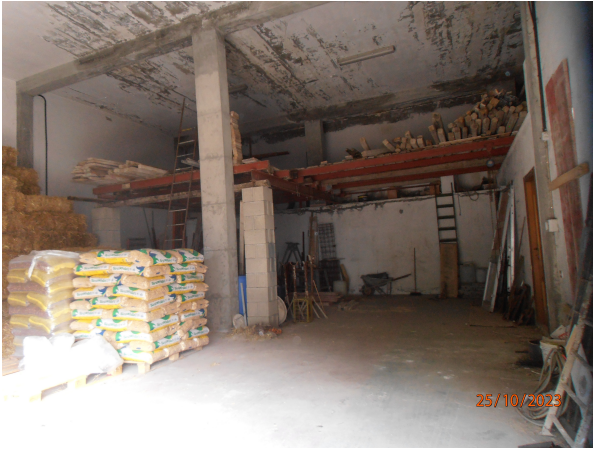
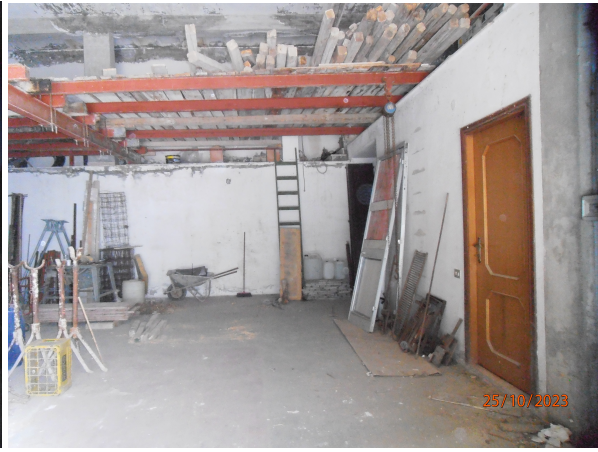
ESTERNI EDIFICIO

La costruzione appare internamente terminata, nonostante ciò ostenta uno stato estetico mediocre. Dal punto di vista strutturale non sono visibili lesioni o altro tipo di criticità. Gli esterni necessitano di qualche intervento sulle facciate. Gli interni mostrano in prossimità del soffitto, numerose tracce di umidità provenienti dalla copertura. La tinteggiatura interna esibisce numerosi scrostamenti superficiali. Al momento l'edificio, nonostante l'apparente stato di abbandono, è utilizzato come deposito di materiali da parte della proprietà.
