RIBUNALE ORDINARIO DI COSENZA
SEZIONE ESECUZIONI IMMOBILIARI

PROCEDURA Nr. 57/2023

RELAZIONE TECNICA DEL CONSULENTE TECNICO D'UFFICIO

Immobile pignorato: Unità immobiliari site nel Comune di San Giovanni in Fiore – via Monte Masella nn.53,55 e 57 – distinte al catasto al:

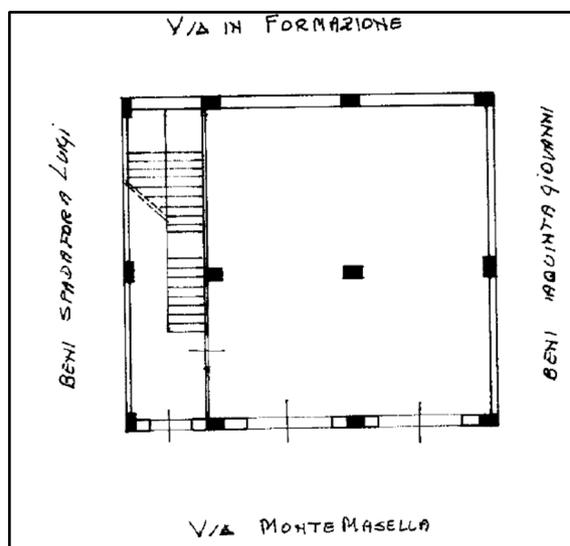
Fig. n. 12 – Stralcio visura e planimetria catastale

Nella visura catastale per immobile (cfr. all. n.12 visura storica e all. n.16 visura sintetica) è indicato che la “consistenza” dell’immobile è pari a 112 m²:

Ebbene, tale indicazione è errata in quanto, dal confronto della suindicata documentazione con la situazione reale (della quale si è preso atto nel sopralluogo svolto in data 23/09/2023), emerge una difformità che riguarda sia la visura che la planimetria catastale; in particolare, il sottoscritto ha preso atto che la “consistenza” dell’unità immobiliare oggetto del pignoramento è maggiore e circa pari a 160 m².

In definitiva, è necessario sanare le suindicate difformità e per farlo si deve procedere alla presentazione all’Agenzia delle Entrate di uno specifico atto denominato DOCFA (acronimo di Documento Catasto Fabbricati). Tale documento dev’essere predisposto da un tecnico abilitato (ad es. ingegnere, architetto, geometra, ecc.). Nel caso specifico, data la natura della difformità rilevata, il costo si stima pari ad € 1.000,00 (sopralluogo e verifica metrica dell’immobile, restituzione grafica della planimetria, predisposizione e presentazione dell’atto di aggiornamento DOCFA) oltre le spese vive.

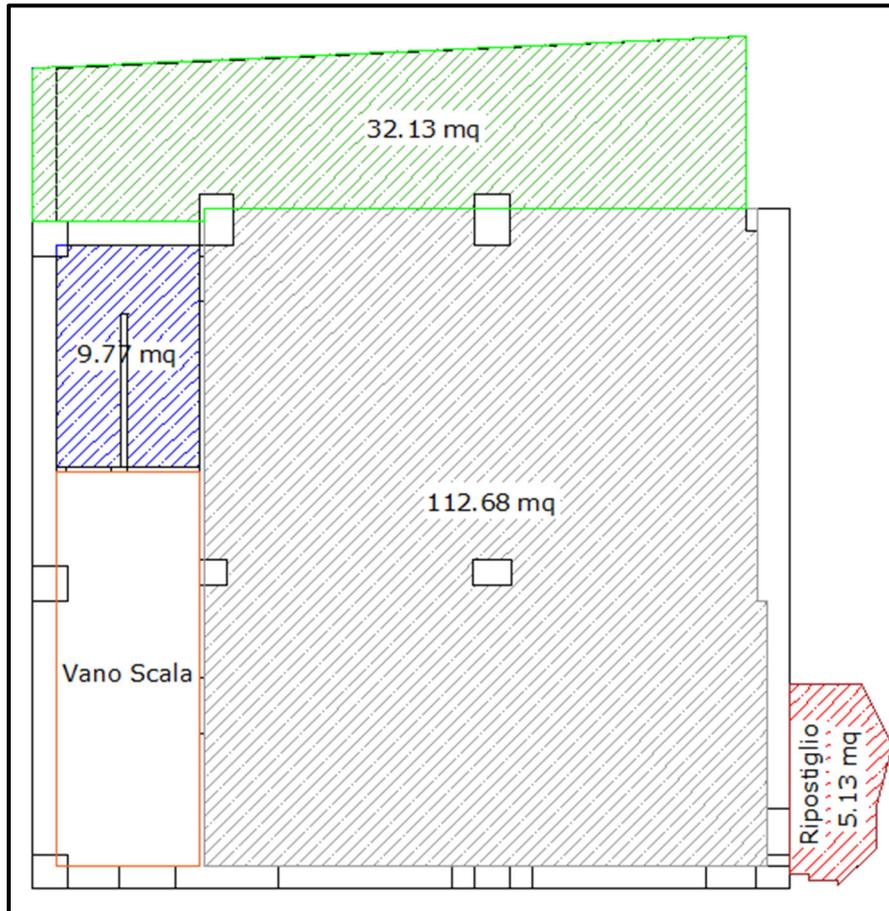
Fig. n. 13 – Stralcio planimetria del rilievo metrico eseguito in sede di sopralluogo

Tale incremento è dovuto al fatto che, ad oggi, il locale risulta essere stato ampliato; in particolare è stato ampliato in profondità (parte evidenziata in verde della seguente figura n.13), sono stati annessi ai locali originari sia la porzione di locale posta al di sotto del vano scala (parte evidenziata in blu nella seguente figura n.13) che quella posta alla destra delle saracinesche di ingresso (parte evidenziata in rosso nella seguente figura n.13).

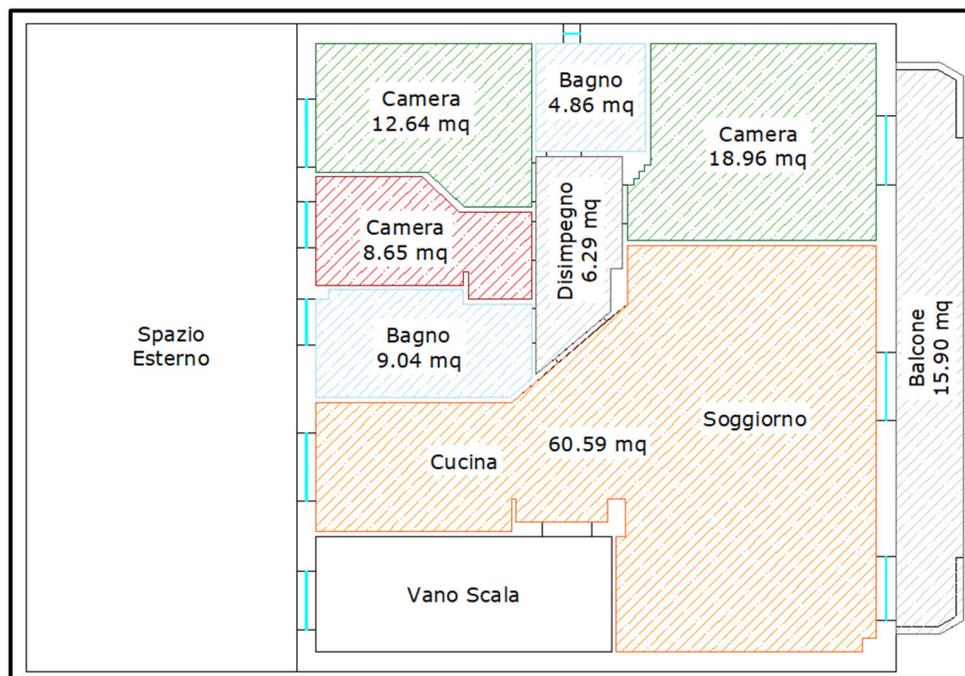
Fig. n. 14 – Stralcio planimetria del rilievo metrico eseguito in sede di sopralluogo

Tale "consistenza" ha trovato conferma anche in esito al sopralluogo ed al rilievo metrico eseguito dal sottoscritto in data 23/09/2023 (all. n.25):

Soggiorno - Cucina	60,59	mq
Camera	18,96	mq
Disimpegno	6,29	mq
Bagno	4,86	mq
Camera	12,64	mq
Camera	8,65	mq
Bagno	9,04	mq
sommano:	121,03	mq
balcone	5,30	mq
sommano:	126,33	mq
Incidenza tramezzi e tompagni circa pari a:	20,00	
sommano:	146,33	mq

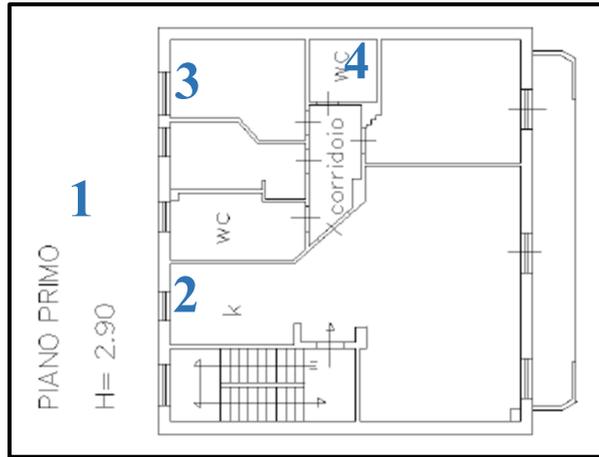
Fig. n. 15 – Stralcio planimetria catastale Piano Primo

Tuttavia, nonostante questa sostanziale coincidenza delle superfici interne del fabbricato, la planimetria catastale presenta delle difformità rispetto allo stato di fatto, precisamente quelle indicate nello stralcio di planimetria catastale di seguito riportato:

In particolare, nella planimetria catastale:

3. non è indicato che nella camera da letto in cucina (locale che sulla planimetria è individuato con la lettera K) non è presente una finestra ma una porta-finestra di accesso allo spazio esterno di cui al punto precedente (cfr. fotografi dalla n.90 alla n.94 dell'all. n.26);

4. non è indicato che nel locale bagno (uno dei due locali che sulla planimetria sono individuati con la lettera WC) è presente un'apertura verso l'esterno, completa di infisso, ad oggi murata e di piccole dimensioni (cfr. fotografi dalla n.64 alla n.67 dell'all. n.26); la finestra è murata in quanto, come si evince dalla fig.16 di seguito riportata affacci sul giardino privato un fabbricato adiacente:

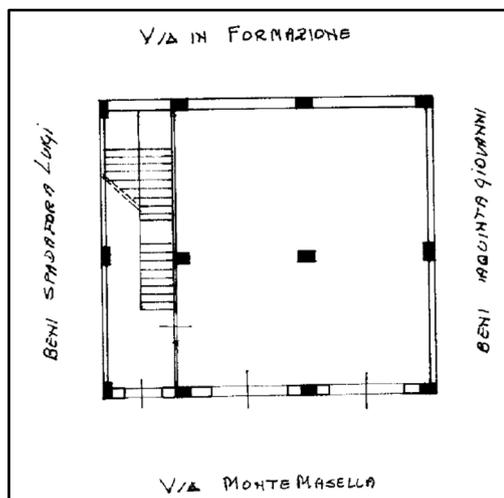
Fig.19 - All. n.22 - planimetria catastale

Ad oggi, come risulta dal confronto tra la planimetria catastale depositata in comune all'epoca della richiesta di condono edilizio (planimetria questa che peraltro corrisponde all'attuale planimetria catastale - cfr. allegato 36 con allegato n.22), con la planimetria prodotta dal sottoscritto in esito al

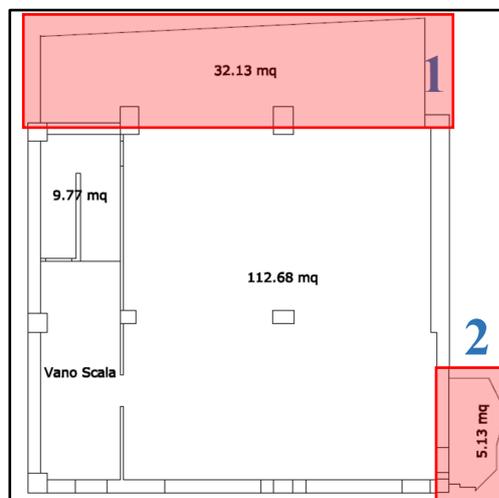
Fig.20 - All. n.27

sopralluogo (all. n.27), la costruzione risulta essere, almeno in parte, difforme da quella di cui alla Concessione in sanatoria n.39/07.

Ad oggi, infatti, il volume utilizzato è differente dal volume assentito con la suindicata concessione in sanatoria; in particolare, risultano essere impiegate anche le porzioni di superficie che nella figura n.20 sono state evidenziate in rosso ed identificate con i numeri n.1 e n.2. In particolare:

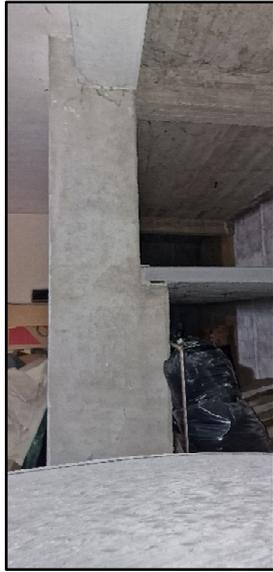
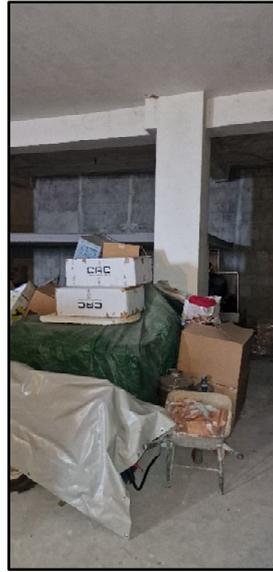
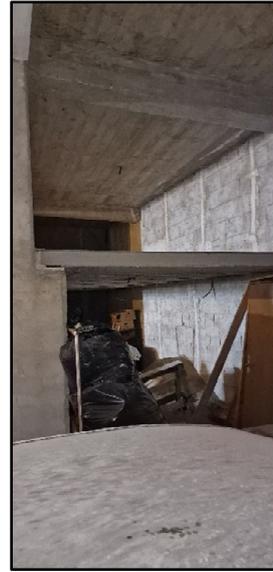
1. la porzione di superficie identificata con il numero 1, pari a circa 32 mq, rappresenta un prolungamento del magazzino verso il terrapieno che si trova nella parte retrostante il fabbricato. Tale porzione di superficie ha la medesima pavimentazione del resto del locale, le n.3 pareti perimetrali sembrerebbero essere costituite da mattoni forati rivestiti da uno strato di intonaco grezzo mentre il solaio è in latero cemento sorretto da travi che sembrerebbero essere un tutt'uno con il fabbricato (non sono stati rilevati giunti) (cfr. figure successive nn.21, 22 e 23). Il fatto che non siano stati rinvenuti giunti, unito alla circostanza che in una fotografia presentata nei condoni edilizi dei piani superiori si vede una piccola porzione di solaio, lascerebbe intendere che tale solaio (che è aggettante rispetto al volume del fabbricato) fosse già stato edificato all'epoca della presentazione della domanda di condono edilizio del piano terra; tuttavia, non si ha alcuna certezza di tale circostanza, infatti, negli elaborati allegati alla domanda di condono non si rileva la presenza di tale solaio. Non v'è rinvio o riferimento a tale solaio neanche nel certificato di idoneità statica del febbraio 1987 allegato alla domanda di condono edilizio (all. n.34); alla prima pagina di tale certificato (pagina n.17 del file pdf, si fa riferimento ad una "pensilina, anch'essa in c.a. ammorsata all'intera struttura" ma si ritiene che tale pensilina non sia il solaio in discussione posto sul retro del fabbricato quanto il balcone aggettante a servizio dell'abitazione del piano primo, posto sul fronte del fabbricato.

- il fatto che nei locali sottostanti non siano stati rinvenuti giunti strutturali (cfr. figure precedenti nn.21, 22 e 23);
- in una fotografia presentate nel condono edilizio (cfr. successiva fig.36) si vedono dei materiali poggiati sulla facciata esterna del fabbricato; circostanza che non si sarebbe potuta verificare se non ci fosse stato il solaio; tuttavia, lo si ribadisce, non v'è alcuna certezza né della presenza del solaio tanto meno delle sue dimensioni (ad esempio avrebbe potuto avere le medesime dimensioni dei balconi ai piani superiori e quindi avrebbe avuto una superficie molto più contenuta rispetto a quella odierna).

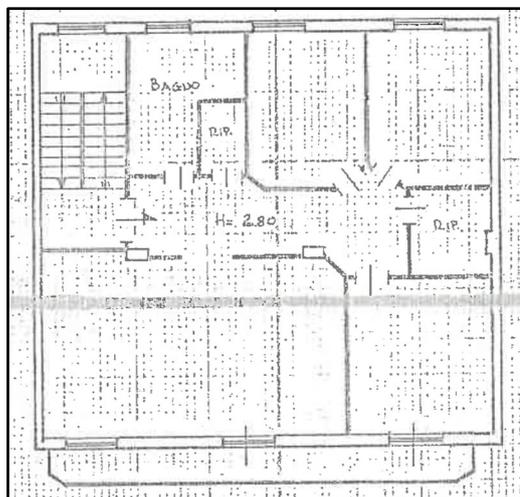
Fig.28 - Stralcio All. n.40

Ad oggi, come risulta dal confronto tra la planimetria catastale depositata in comune all’epoca della richiesta di condono edilizio (all. n.40) con la planimetria prodotta dal sottoscritto in esito al sopralluogo (all. n.28), la costruzione risulta essere, almeno in parte, difforme da quella di cui alla Concessione in sanatoria n.40/07.

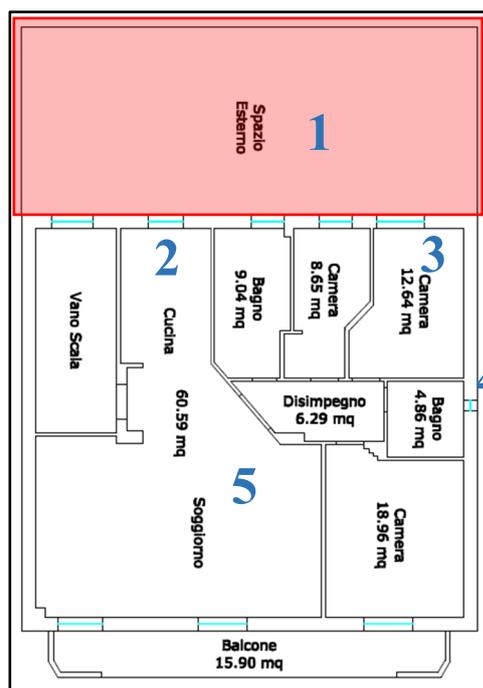
Fig.29 - Stralcio All. n.28

Ad oggi, infatti, risultano le seguenti difformità:

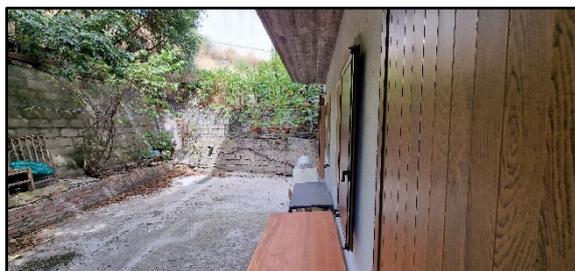
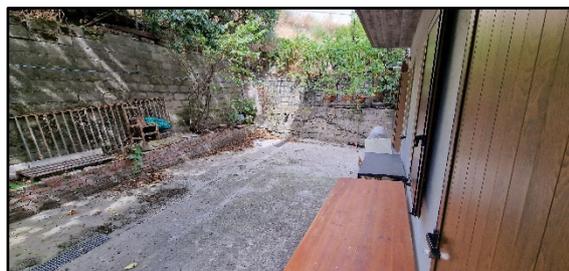
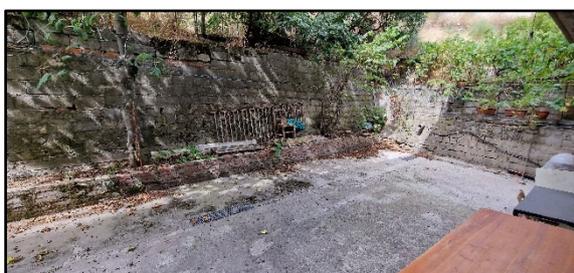
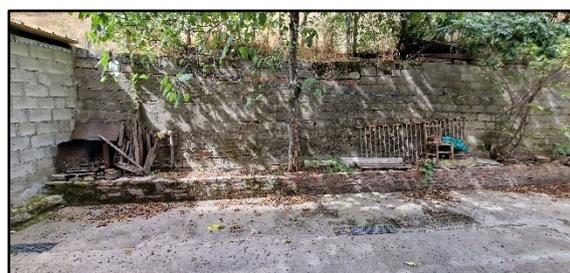
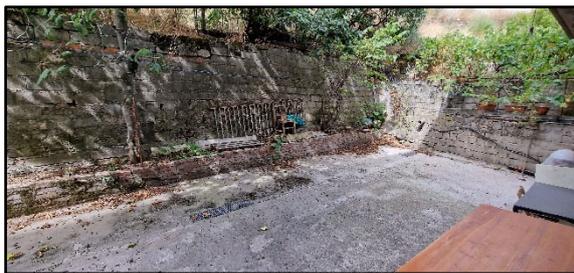
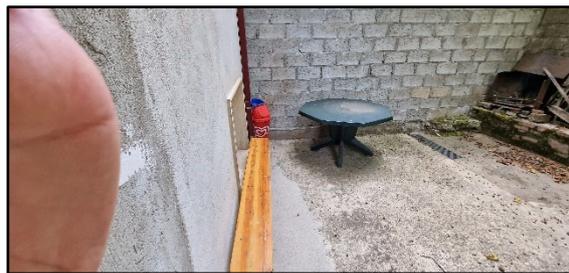
1. come si è già avuto modo di precisare nel paragrafo precedente afferente al locale piano terra, la porzione di superficie identificata con il numero 1, pari a circa 32 mq, sembrerebbe rappresentare il prolungamento del solaio del piano primo verso il terrapieno che si trova nella parte retrostante il fabbricato (cfr. figure precedenti nn.21, 22 e 23 e successive da n.30 a n.35).

Si è scelto di impiegare l'espressione "sembrerebbe rappresentare il prolungamento del solaio del piano primo verso il terrapieno" in quanto alcuni elementi farebbero pensare che – di fatto – il solaio fosse già esistente al tempo del condono edilizio, tuttavia, non si ha alcuna certezza di tale circostanza, infatti, di tale solaio non v'è traccia in nessuno degli elaborati allegati alla domanda di condono, né in quelli grafici tanto meno in quelli descrittivi.

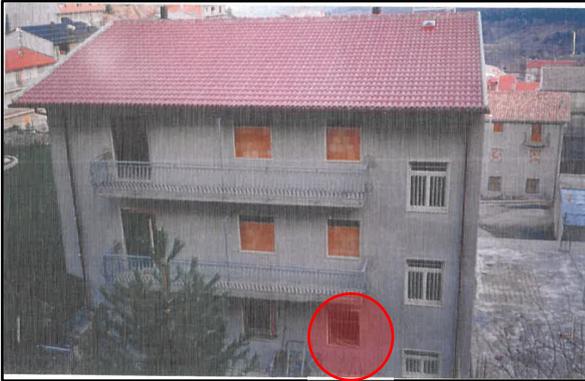
Fig.37 – Stralcio doc.42

2. è stato modificato il prospetto ovest attraverso la realizzazione di una porta – finestra in luogo dell'originaria finestra nel locale cucina; la presenza di tale difformità si evince anche dalla documentazione fotografica consegnata con la richiesta di concessione edilizia in sanatoria; in particolare nella seguente figura n.37 è possibile vedere, evidenziata in rosso la finestra di

cui alla richiesta di concessione edilizia, nella figura n.38 è invece possibile vedere la porta-finestra presente oggi:

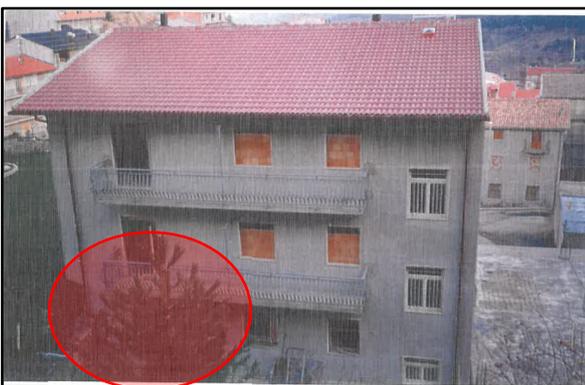
Fig.39 – Stralcio doc.42

3. il prospetto ovest potrebbe essere stato modificato nuovamente, ma di ciò non v'è certezza, attraverso la realizzazione di una nuova porta – finestra in luogo dell'originaria finestra nel locale camera da letto; la presenza di tale difformità, si evincerebbe dall'esame della planimetria catastale allegata alla richiesta di condono edilizio, la quale non indica la presenza di una porta – finestra; l'assenza di una porta – finestra e, dunque, l'assenza della possibilità di uscire all'esterno lascerebbe intendere che il solaio, oggetto di discussione al precedente punto n.1, non fosse presente; purtroppo non è possibile evincere tale circostanza dalla documentazione fotografica consegnata con la richiesta di concessione edilizia in sanatoria; infatti, come si evince dalla seguente figura n.39, la vista della finestra o della porta – finestra è occultata dalla presenza di una alberatura (evidenziata in rosso); nella figura n.40 è invece possibile vedere la porta-finestra presente oggi:

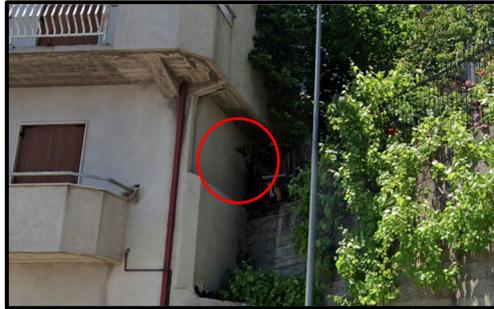
Fig.41 – Stralcio street view google maps

4. è stato modificato il prospetto nord attraverso la realizzazione di una finestra nel locale bagno; come si è già avuto modo di precisare in risposta al precedente quesito n.6, sul prospetto nord è presente un'apertura verso l'esterno, completa di infisso, ad oggi murata e di piccole dimensioni (cfr. fotografie dalla n.64 alla n.67 dell'all. n.26); la finestra è murata in quanto,

come si evince dalla fig.41, di seguito riportata, affaccia sul giardino privato di un fabbricato adiacente:

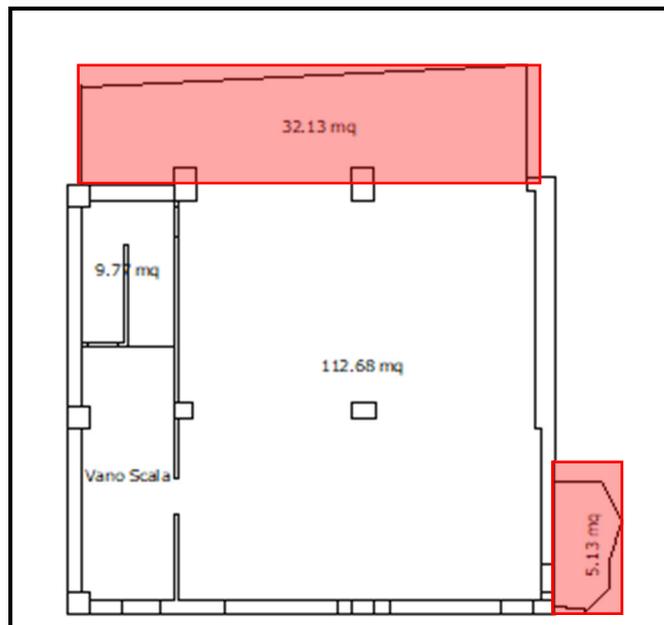
Fig. n.46

Come si evince dalla planimetria redatta dal sottoscritto a seguito del rilievo metrico effettuato nel corso del sopralluogo del /23/09/2023, rimessa in scala nell'allegato n.27 alla presente relazione, la superficie complessiva è circa pari a 160 mq, tuttavia una parte della superficie, quella evidenziata in rosso, non è stata assentita e dunque non se ne terrà conto ai fini del valore dell'immobile.

La superficie della quale si terrà conto è quella di 112,68 oltre l'incidenza delle tomagnature:

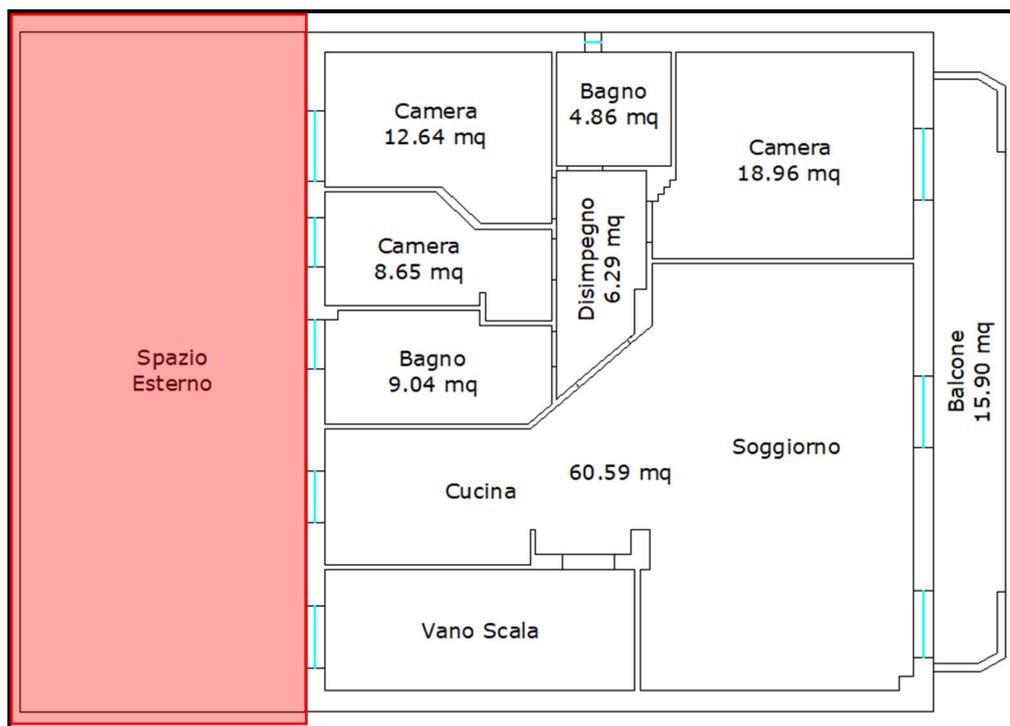
Fig. n.47

• Camera:	12,64 mq
• Camera:	8,65 mq
• Bagno:	9,04 mq
• Soggiorno/Cucina:	60,59 mq
• Disimpegno:	6,29 mq
• Bagno:	4,86 mq
• Camera:	<u>18,96 mq</u>
sommano:	121,03 mq

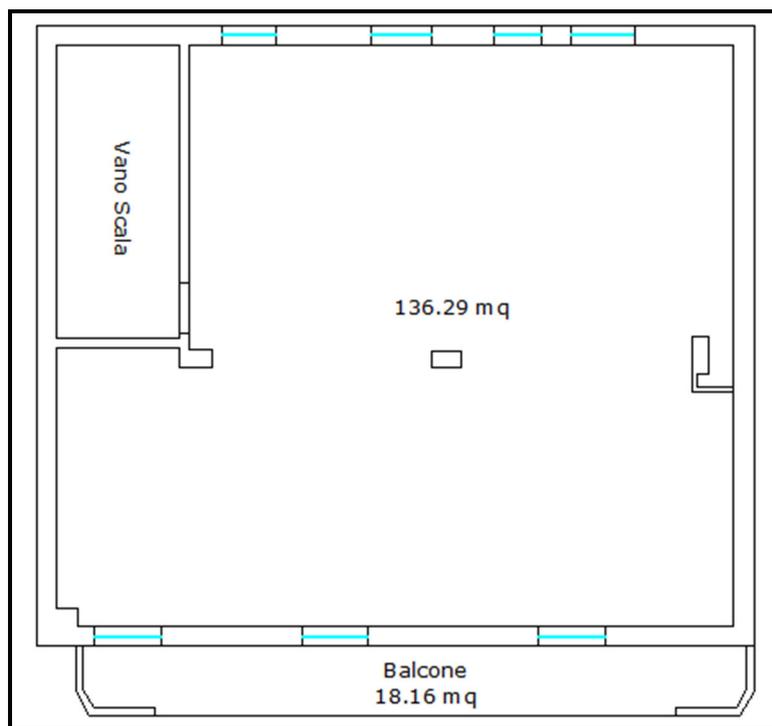
Fig. n.48

E' presente un balcone e ai fini del presente conteggio la superficie viene considerata pari al 1/3 di quella effettiva (18,16 mq), dunque 6,05 mq.

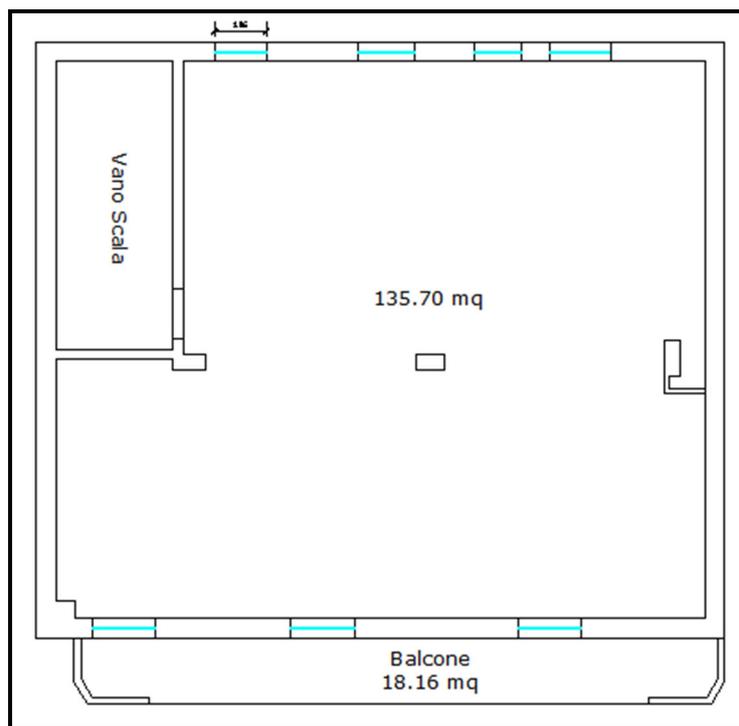
Fig. n.49

E' presente un balcone e ai fini del presente conteggio la superficie viene considerata pari al 1/3 di quella effettiva (18,16 mq), dunque 6,05 mq.
