**TRIBUNALE DI NAPOLI  
VII SEZIONE CIVILE**

**CONSULENZA TECNICA**

**ARCHITETTO LUIGI DI VICINO  
Via Aniello Falcone n. 394, Napoli**

### **RELAZIONE DI CONSULENZA TECNICA DI UFFICIO**

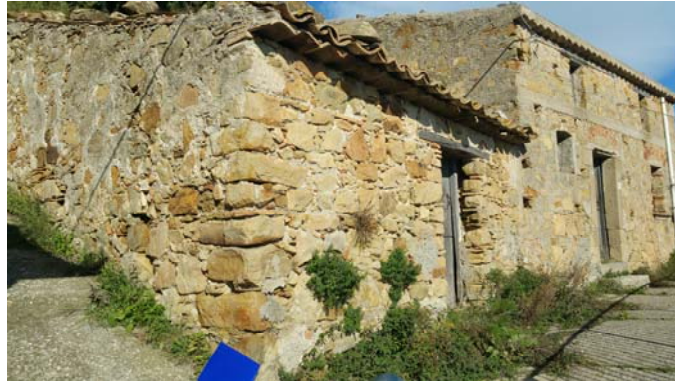
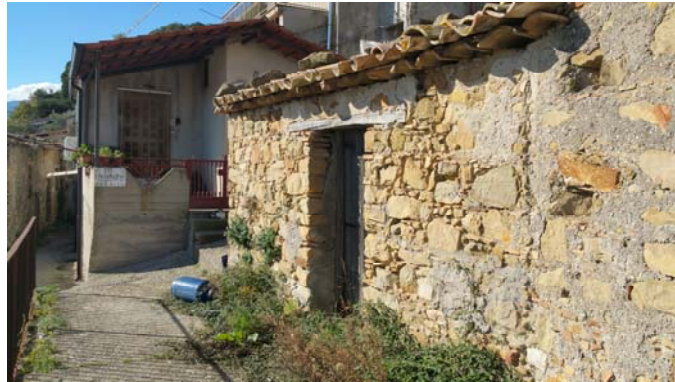
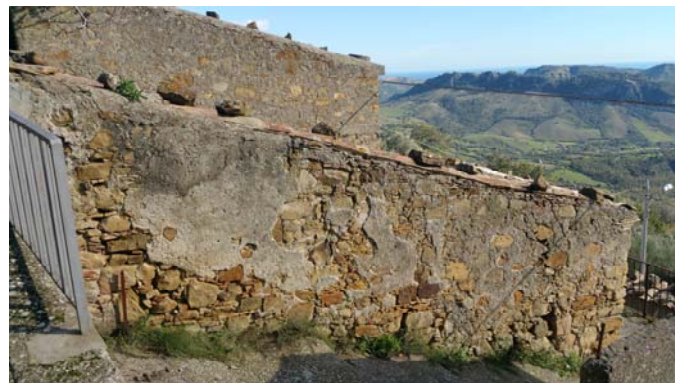
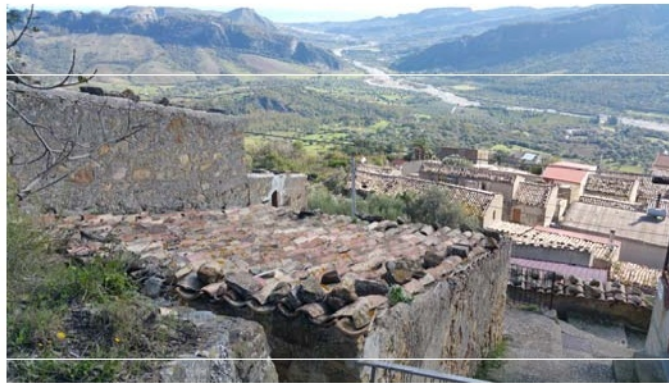
L'immobile in questione appare in stato di abbandono e ciò si evince anche dalla vegetazione infestante cresciuta nella zona dell'ingresso.

*Esterni*

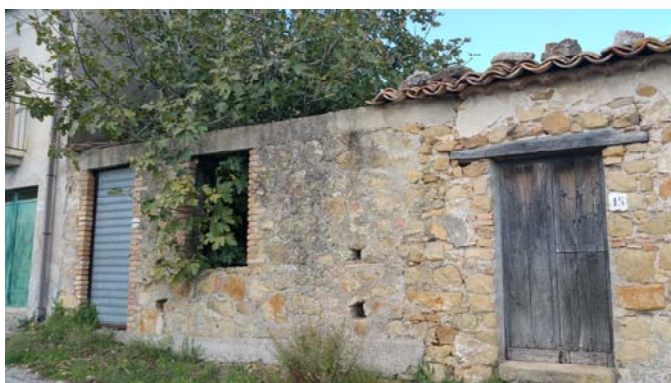
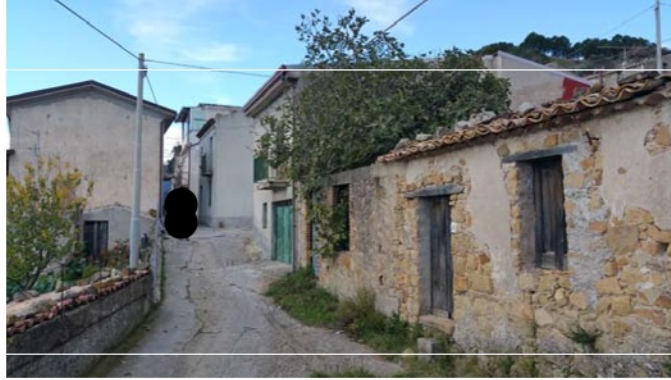
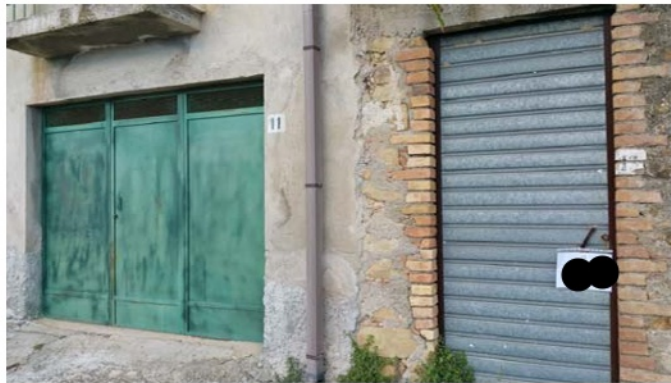
L'immobile si presenta in stato di rudere in avanzato stato di abbandono e la copertura risulta crollata per la gran parte della sua superficie. La superficie risultante dal catastale è di 47 mq.

*Esterni*

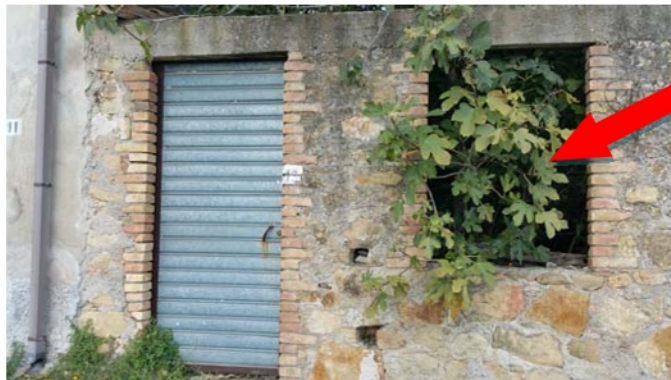
**DIFFORMITA' RISPETTO  
AL CATASTALE DEL '39**

*Esterni*

L'immobile, nello stato di fatto, risulta essere nella sua sagoma esterna, conforme nel suo ingombro a quanto riportato nella piantina catastale risalente al 1939, ma in fase di sopralluogo è stata riscontrata un'apertura di un vano finestra sul prospetto principale, non riscontrata sulla planimetria catastale del '39. Per inciso, la conformazione del bene riportato in catasto è quella legittima essendo antecedente alla prima legge fondamentale dell'urbanistica italiana n. 1150 del 1942 (legge che introduceva l'obbligo di licenza edilizia). Tuttavia, poiché la destinazione catastale è A/5 (ultrapopolare senza servizi igienici) e dunque oggi categoria “impropria” bisogna adeguare l'immobile. Inoltre per proseguire alla definizione di una nuova categoria catastale occorrerebbe sanare la difformità riscontrata, riferita all'apertura di un vano finestra.

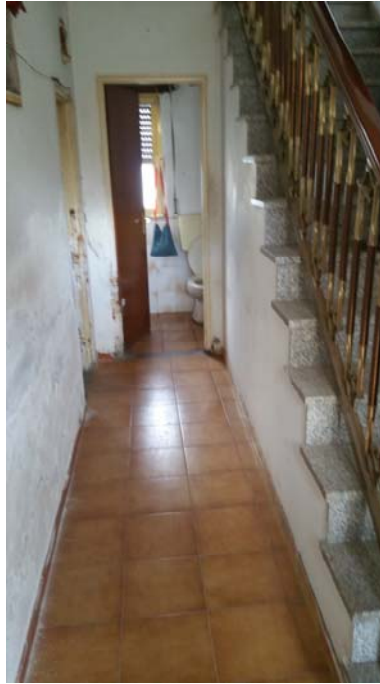
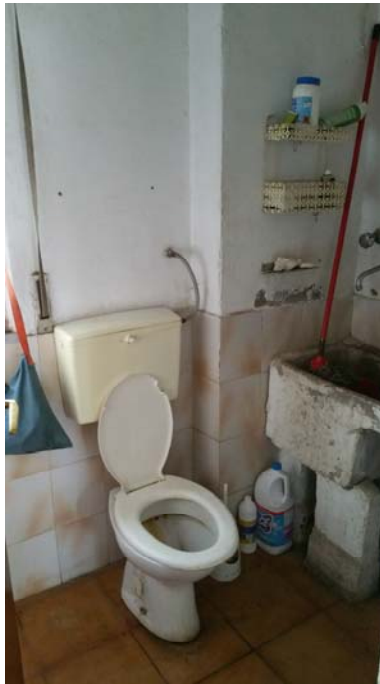
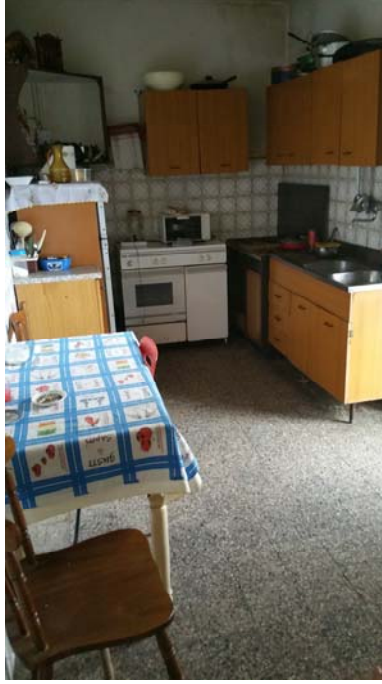
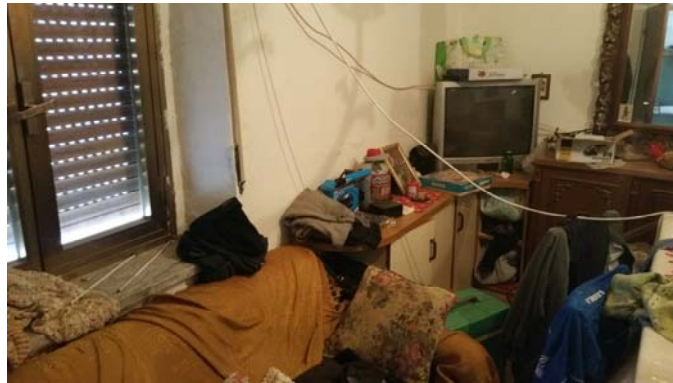
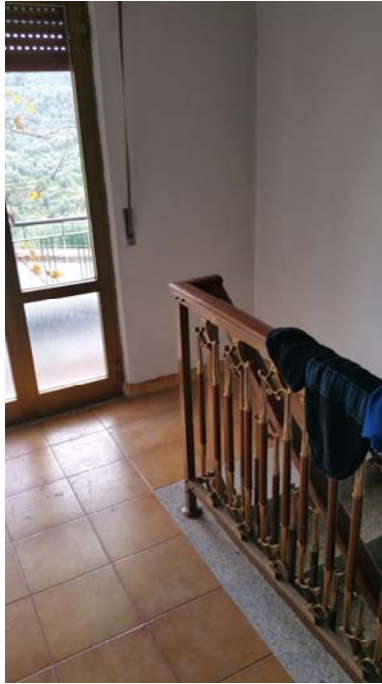
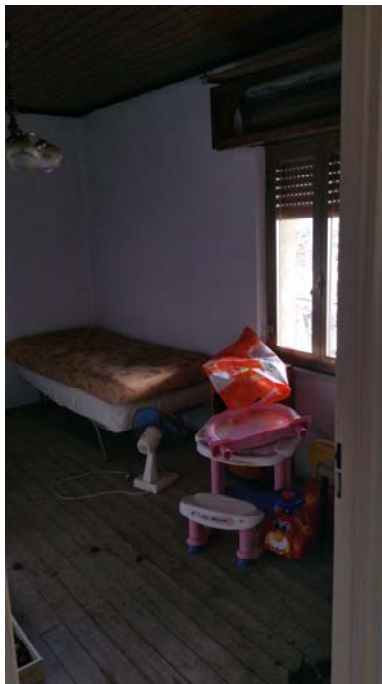
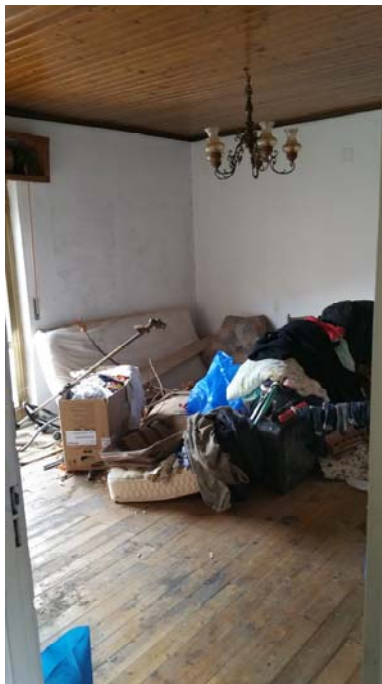
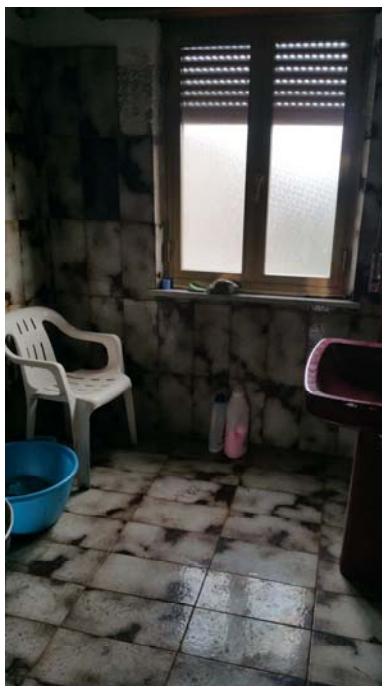
In conclusione lo stato di conservazione del fabbricato risulta essere degradato. Alla data di verbale di sopralluogo risulta che l'immobile era occupato, a titolo gratuito da una persona di nazionalità rumena che veniva indentificato nello stesso.

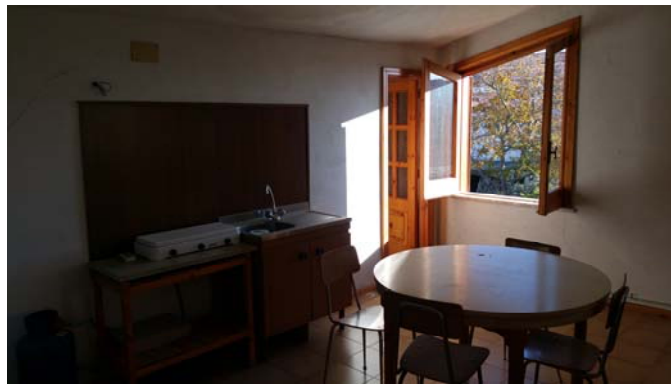
*Living (sub 5)*

**Living:** vi si accede subito sulla destra, presenta una superficie di mq 17,70 dispone di un piccolo angolo cottura e una zona pranzo, presenta una finestra larga circa m 0.90, il soffitto presenta diverse macchie di umidità, dovute a fenomeni di infiltrazioni. Inoltre non vi è la presenza di rivestimenti sulle pareti, ma semplice intonaco di colore bianco.

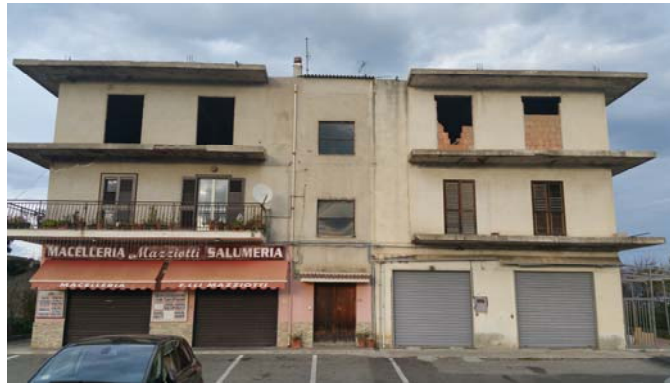
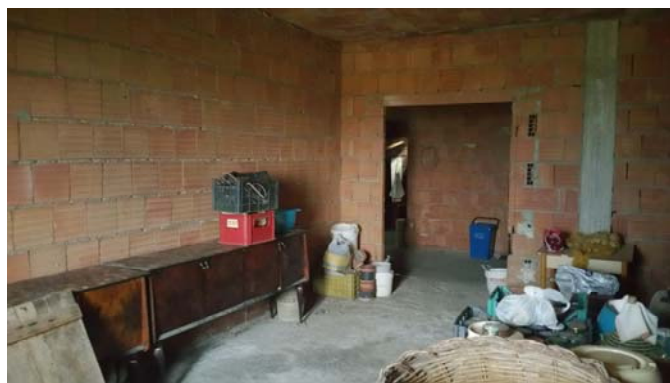
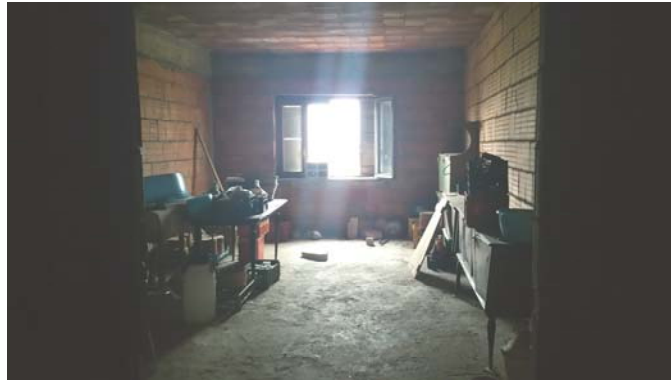
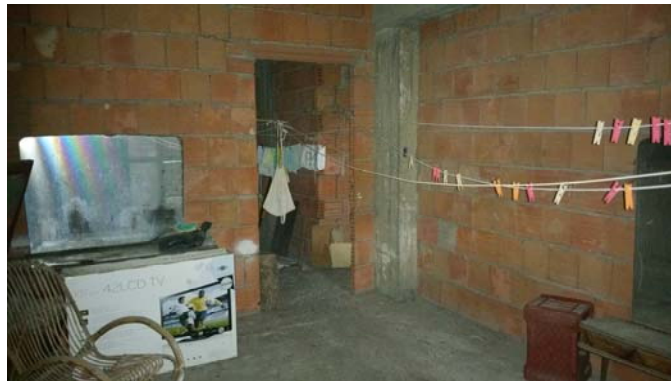
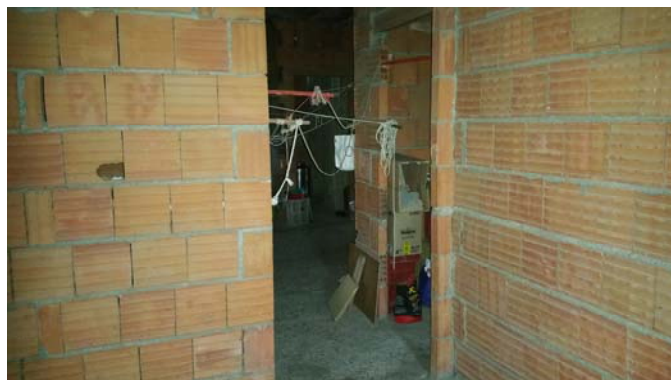
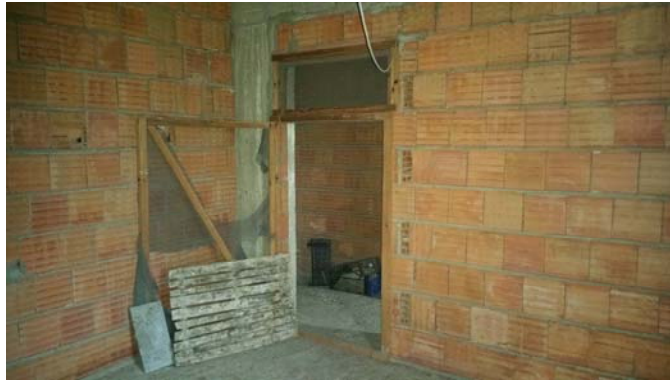
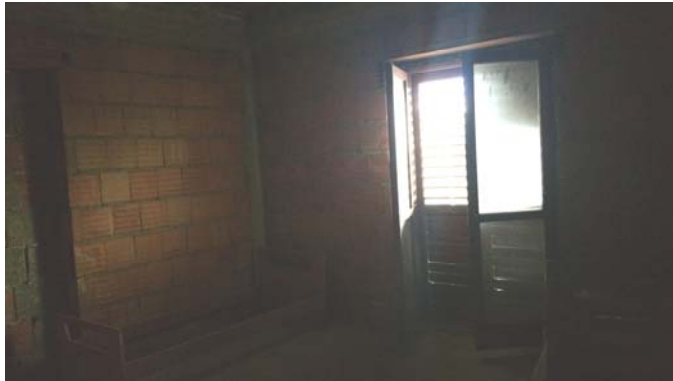
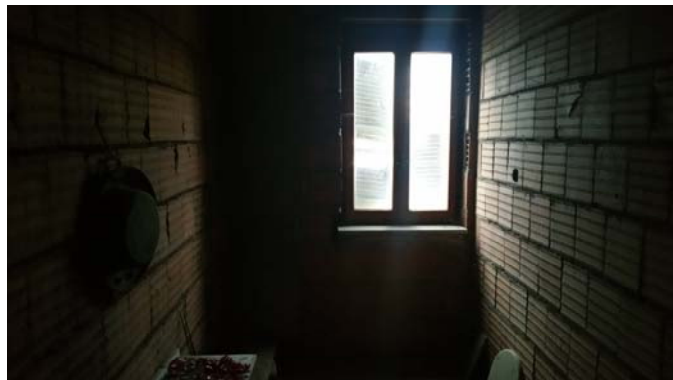
Come già anticipato, l'immobile risulta allo stato grezzo, in quanto sono presenti solamente i tramezzi interni in laterizio e non risultano realizzati gli impianti, gli intonaci, né risultano presenti pavimenti e rivestimenti. Sono presenti soltanto alcuni infissi, comunque fatiscenti. L'altezza interna è di 3,08 m al grezzo, mentre la superficie netta è di 123,10 mq.

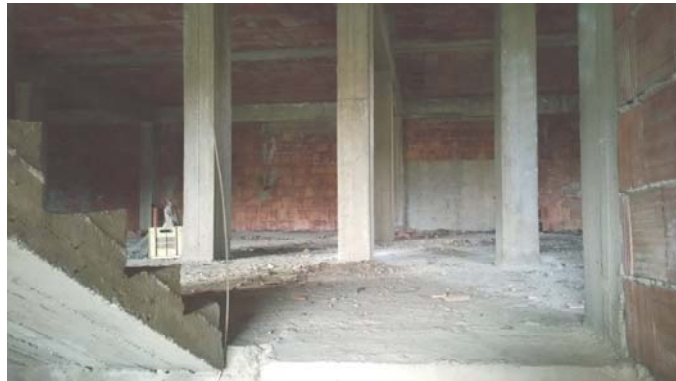
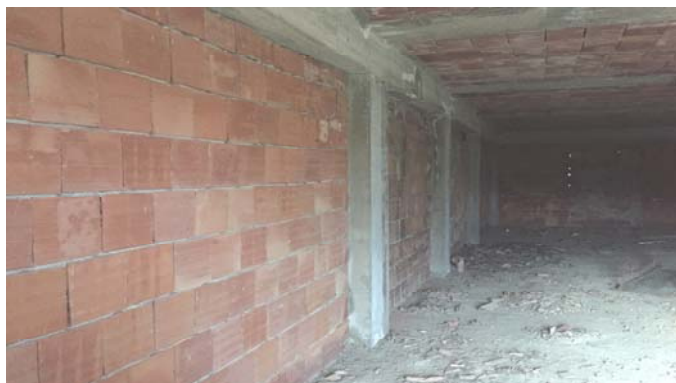
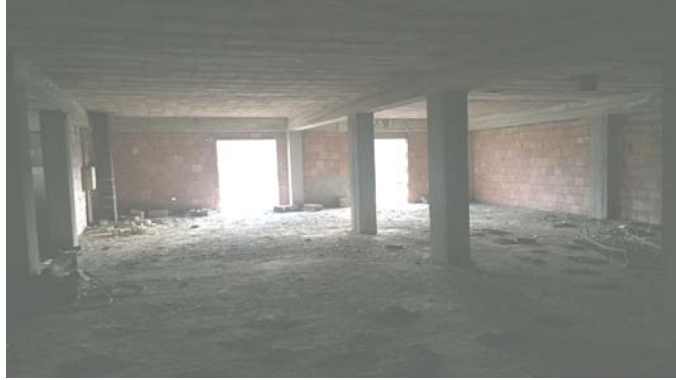
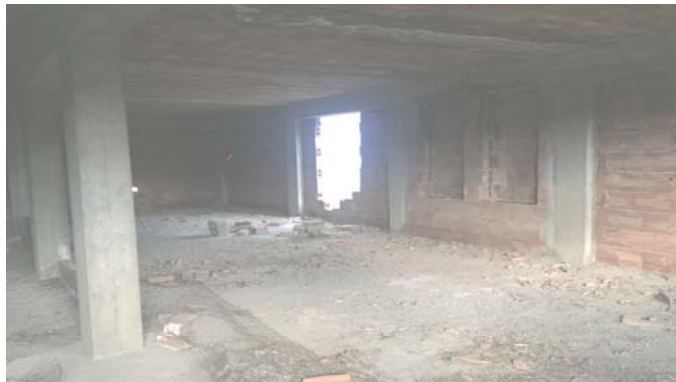
Proseguendo al piano superiore (secondo ed ultimo piano del fabbricato) si arriva ad un ambiente senza divisioni interne, che mostra la presenza dei soli tompagni in laterizio e dei pilastri sia centrali che perimetrali. Tale ambiente, rappresenta i subalterni 8 e 9 che non sono stati divisi. E' superfluo segnalare che non sono presenti gli impianti tecnologici. In ogni caso si riporta che l'altezza interna al grezzo è di 3,08 m, mentre la superficie netta complessiva è di 312.90 mq.

In conclusione lo stato di conservazione dei due immobili su descritti, posti rispettivamente al primo piano e secondo del fabbricato, risultano essere, in stato di grezzo ed in stato di abbandono. Inoltre per i motivi detti non esistono allo stato alcuna dichiarazione di agibilità che dovrà intervenire dopo l'eventuale completamento degli immobili. L'ubicazione del fabbricato è in una zona periferica del Comune di Crosia, in provincia di Cosenza, posta a ridosso della strada nazionale (S.S.) e precisamente ad est rispetto al centro del Comune, in una zona costituita da lotti di terreno libero e palazzine a carattere residenziale e/o commerciale avente altezza massima di due o tre livelli fuori terra a non molta distanza dal mare e nei pressi della linea ferroviaria.

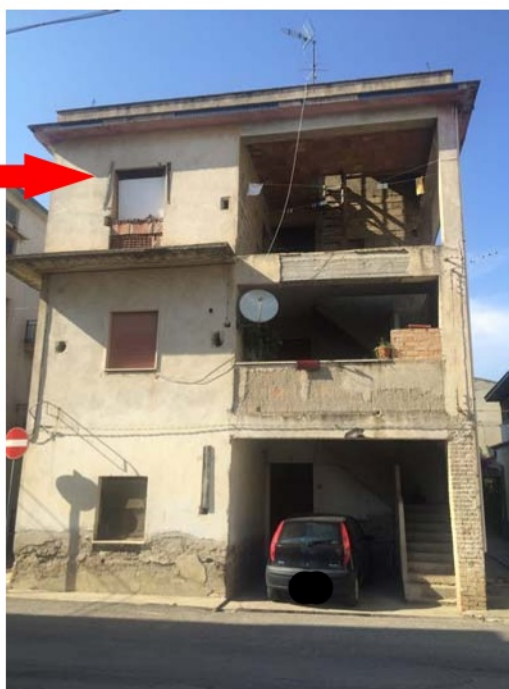
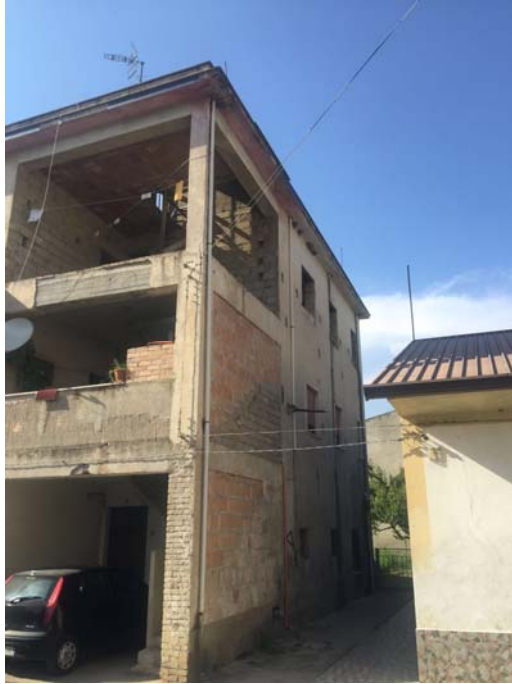
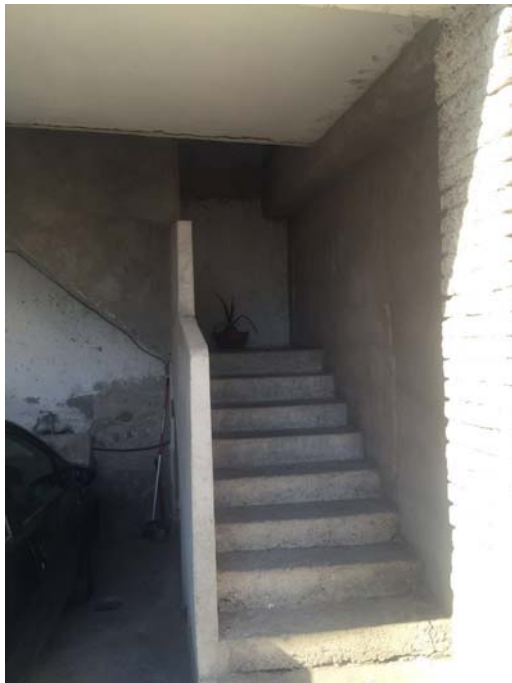
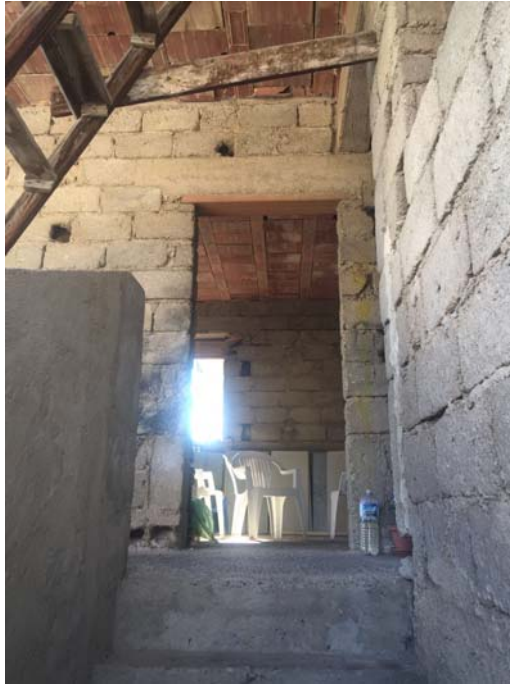
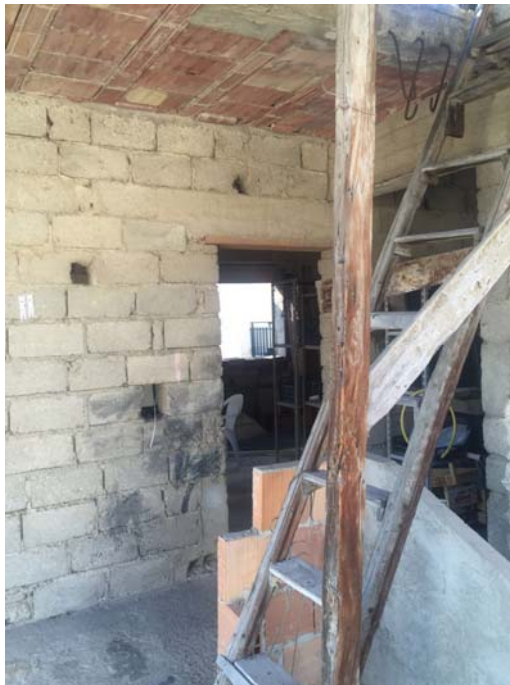
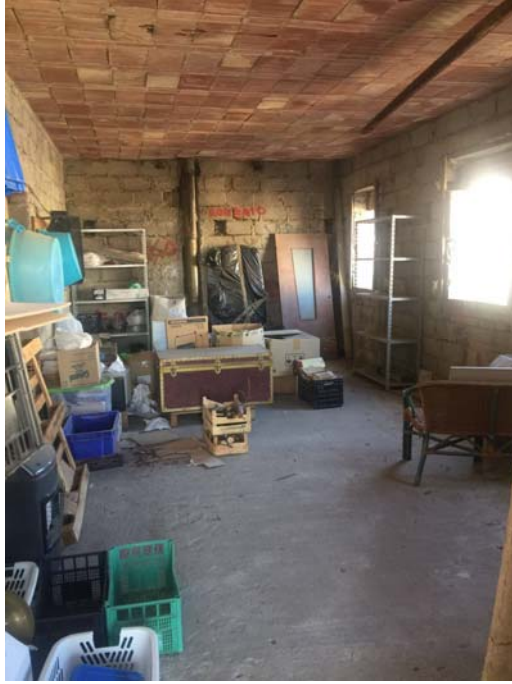
In conclusione le condizioni di conservazione dell'immobile risultano essere, in cattivo stato, risultando non completato, avente solo struttura portante e tramezzature interne. L'insieme si presenta privo di ogni finitura, rivestimento e infissi.

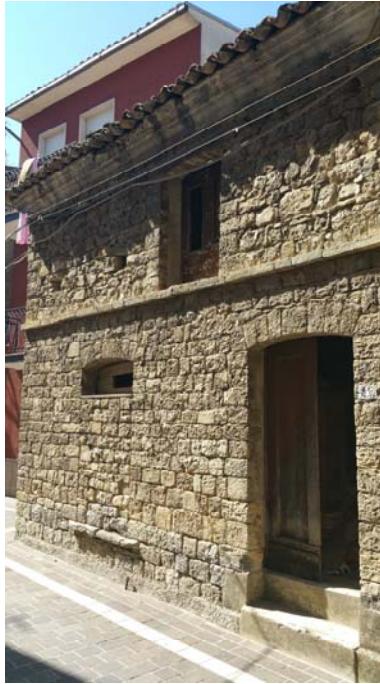
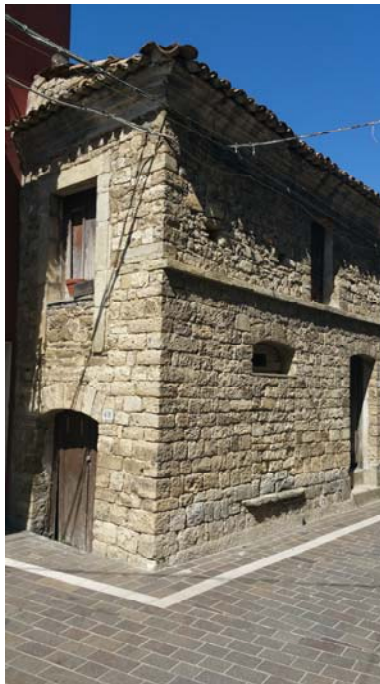
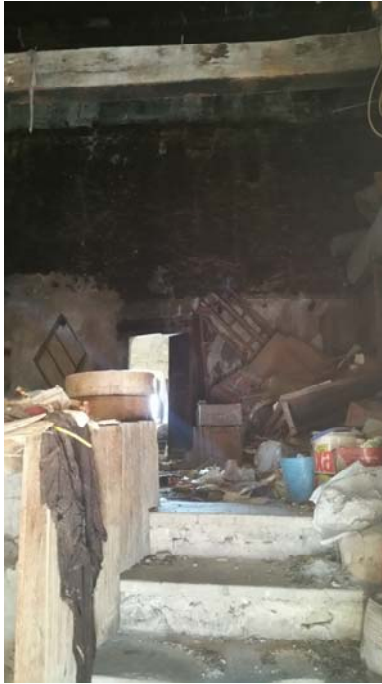
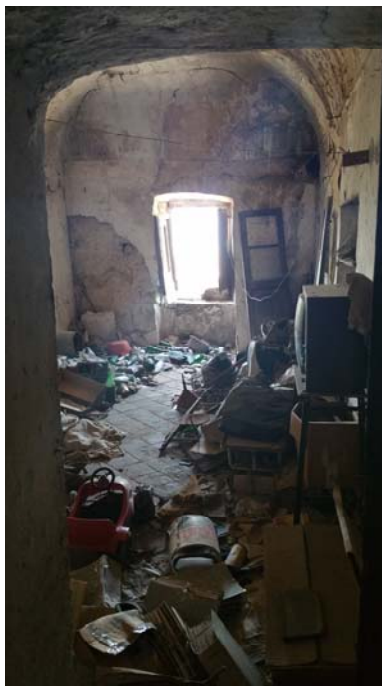
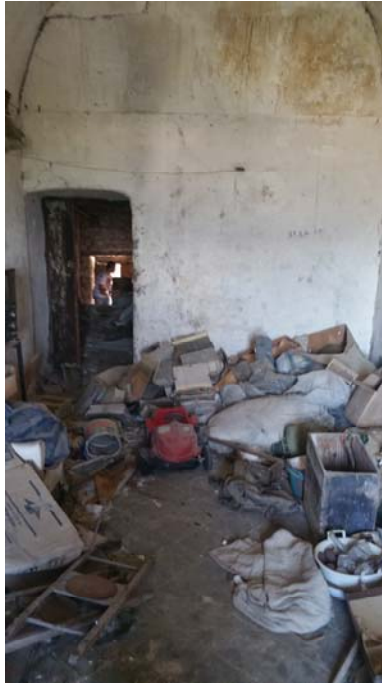
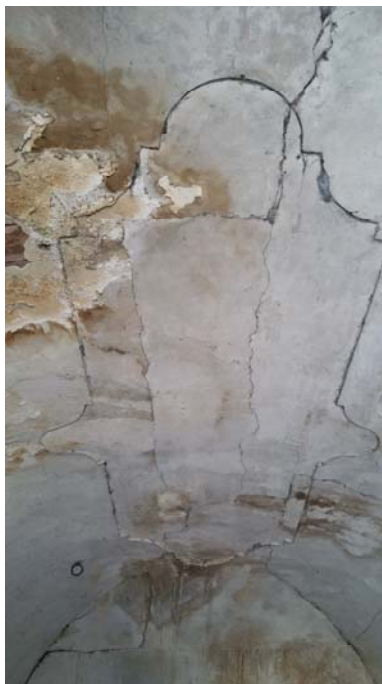
In conclusione lo stato di conservazione dell'immobile che si è potuto visitare, risulta essere in avanzato stato di degrado, sia per il grado di conservazione degli elementi strutturali che per gli elementi di finitura. L'ubicazione del fabbricato è in una zona centrale del Comune di Guilmi della provincia di Chieti. L'immobile in questione non risulta occupato in quanto versa in avanzato stato di degrado.
