Consulenza Tecnica d'Ufficio
Procedura N°394/2016 Registro Esecuzioni Immobiliari
promossa da **B.A.P.R. SOC. COOP. ARL**
contro

RELAZIONE DI STIMA

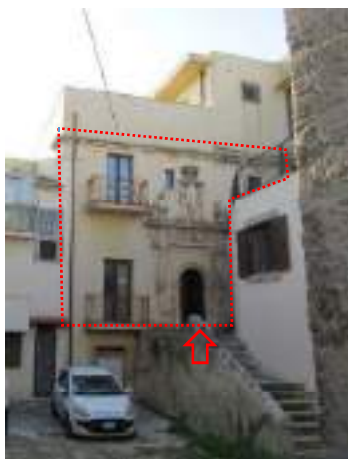
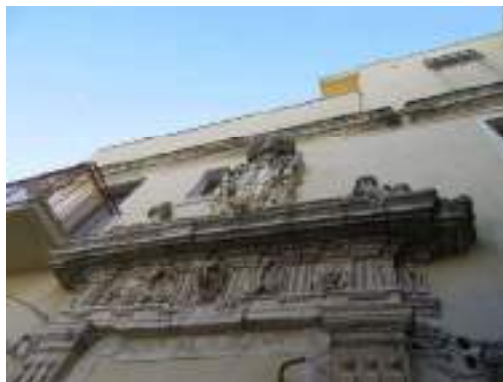
La porta di ingresso al bene è un portale architettonico, in pietra intagliata e decorata con fregio centrale. Le aperture del bene relative al servizio igienico A₉, al vano scala A₁ ed al vano cucina/pranzo A₁₁ al piano primo presentano cornici e stipiti in pietra, mentre le aperture del vano A₄ al piano terra e del vano A₈ a piano primo, sono predisposte per la posa in opera degli stipiti e delle cornici. L'apertura relativa al servizio igienico presenta altresì griglia di protezione in ferro.

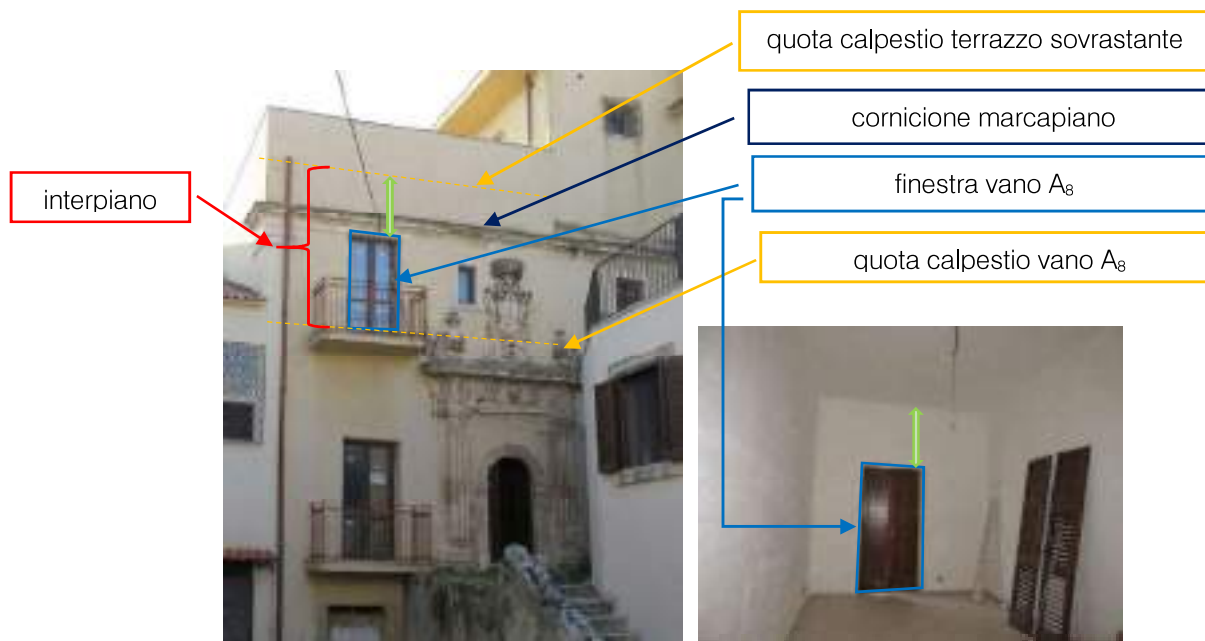
analizzata la foto della facciata sulla corte, si desume che la quota di innesto del pluviale al servizio del terrazzo sovrastante il bene in oggetto, superiore al cornicione marcapiano che lambisce l'architrave della porta-finestra del vano A₈ a piano primo, corrisponde alla quota di calpestio del terrazzo,

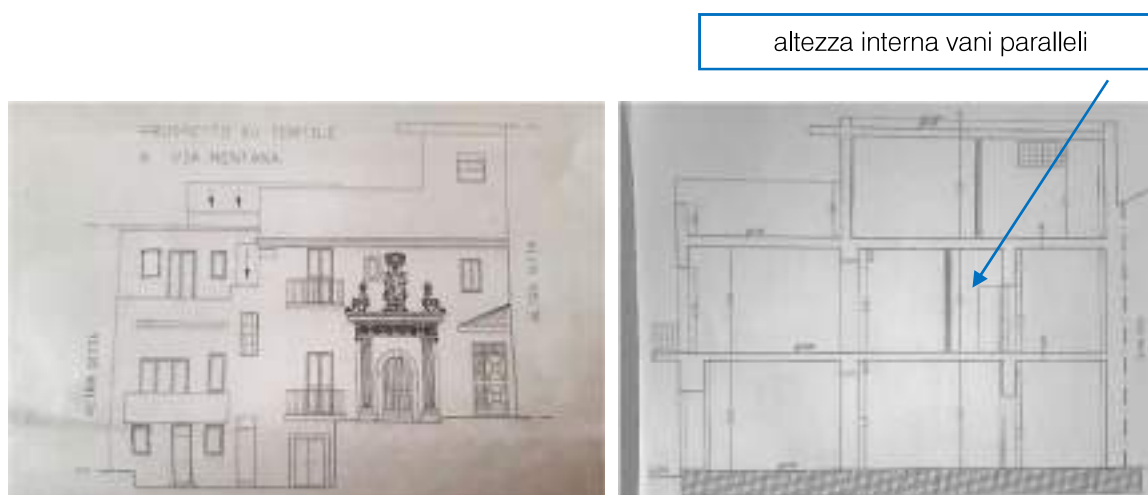
dato atto che la porta-finestra è alta 2,30m e che quindi è già immediatamente percepibile che l'altezza interna non potrebbe essere pari a 2,70m, considerato che la facciata rappresentata sullo stato di fatto allegato alla c.e. n. 675 del 2000 riporta lo stato attuale,

progetto approvato assestamento 2007 del 2000

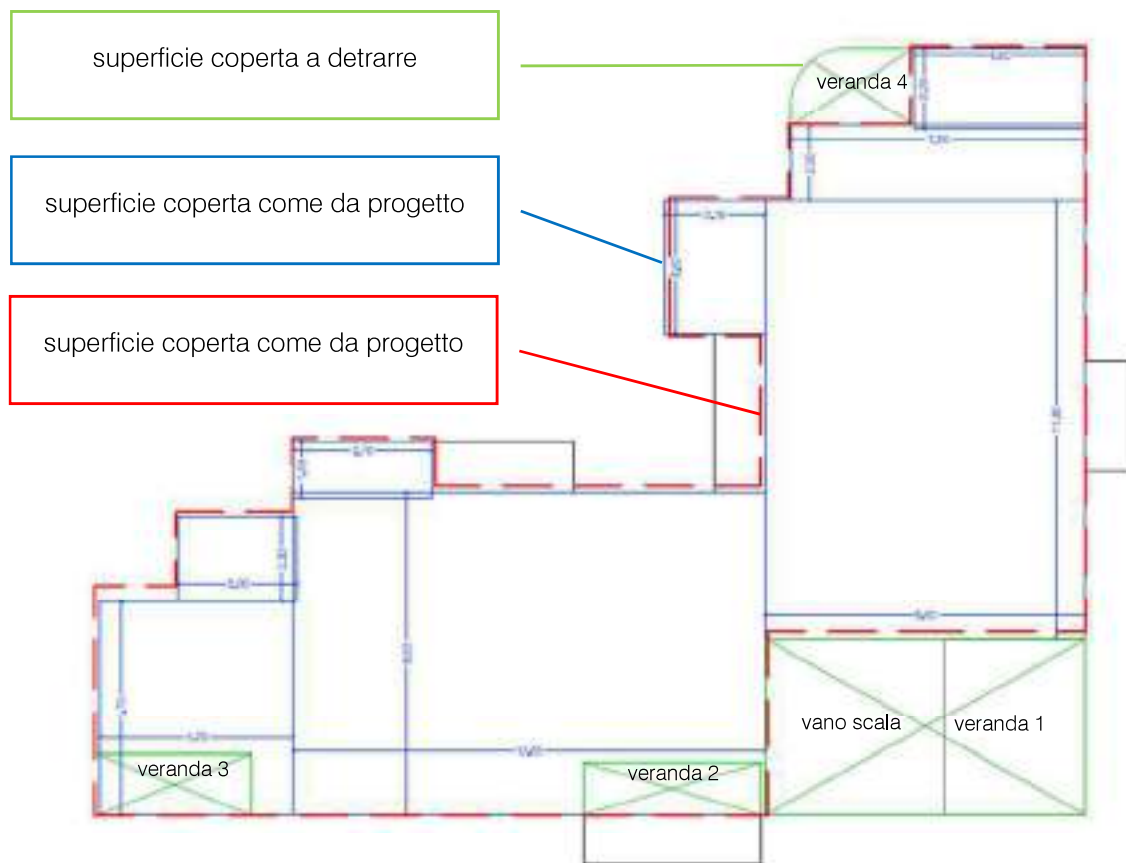
- 3) leggere differenze dimensionali della sagoma planimetrica della costruzione, e della superficie coperta così come calcolata in sede di progetto approvato (con esclusione delle verande coperte e del vano scala), come sotto illustrato

- Scoperta da progetto = 288,57mq (calcolata senza vano scala e senza verande 1 e 4) -13,28mq (verande 2 e 3)= 275,29mq
 - Scoperta di fatto= 292mq – 13,28mq= 278,72mq
- con un aumento pari a 3,43mq ovvero < al 3% di 275,29mq=8,26mq
