TRIBUNALE DI ORISTANO

Cancelleria Esecuzioni Immobiliari
Procedimento R. Es. 27/2021

Relazione di Consulenza Tecnica
d'Ufficio

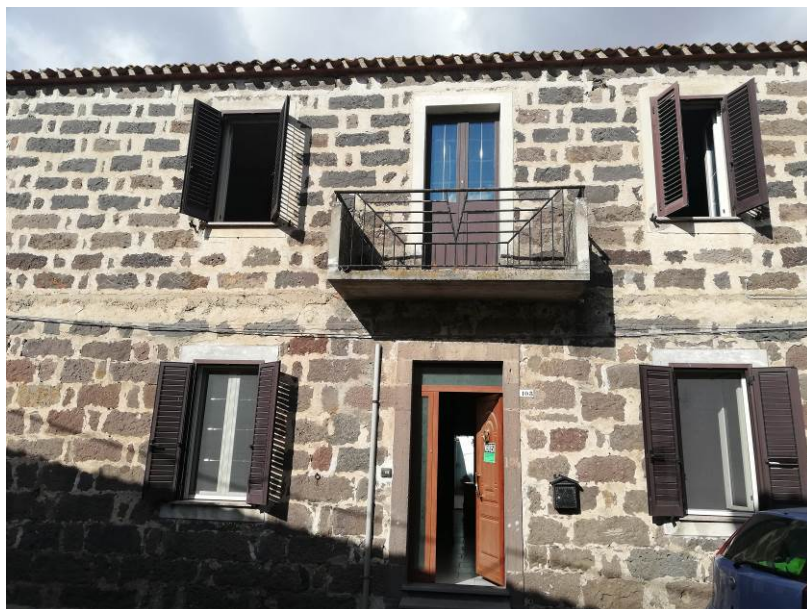
Foto 1 - Prospetto Via Cavalier Agus

Il prospetto principale con affaccio sulla Via Cavalier Agus è caratterizzato dalla simmetria nella disposizione delle aperture; al centro del prospetto è collocata la porta di ingresso realizzata in legno massello sollevata di circa cinquanta centimetri dal piano strada e pertanto accessibile tramite tre gradini rivestiti con lastre di basalto: ai due lati dell'ingresso sono presenti, in posizione perfettamente speculare, due finestre in alluminio con persiane esterne; sopra l'ingresso principale è presente una balcone accessibile da una porta finestra posta nel disimpegno del primo piano; ai lati della porta finestra, in asse con le finestre del piano terra, sono presenti altre due finestre aventi materiali, forma e dimensioni simili a quelle del piano terra; il balcone è protetto frontalmente da un ringhiera in ferro battuto e lateralmente da murature in mattoni.

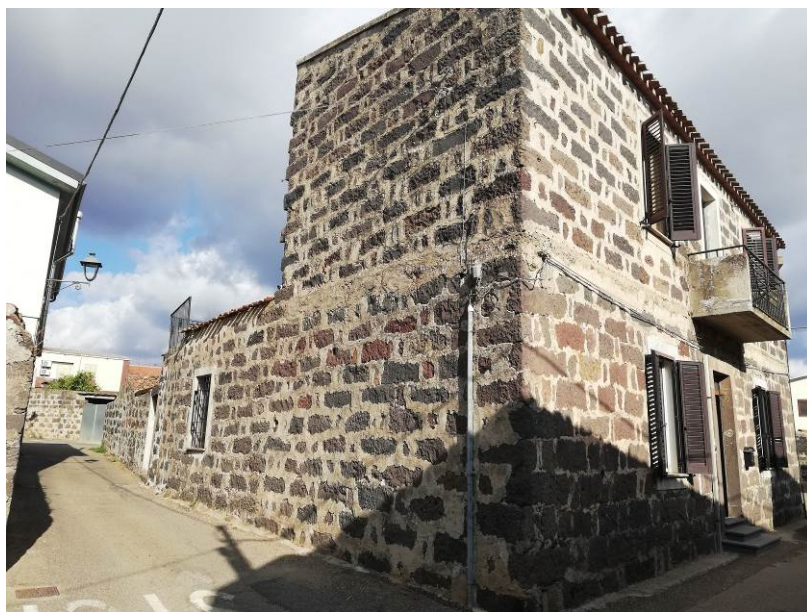
Foto 2 – Prospetto Via Fontana

Anche il prospetto verso la Via Fontana è interamente realizzato in blocchi di pietra squadrata e su di esso si possono notare l'ingresso al cortile interno e la finestra del ripostiglio al piano terra.

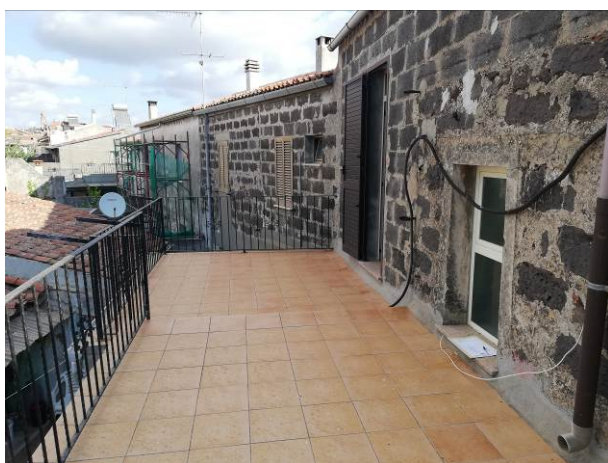
Foto 3 – Copertura a terrazza ampliamento blocco 1

È evidente come questo primo blocco abbia subito nel tempo delle modifiche importanti, modifiche che hanno riguardato un ampliamento dello stesso al solo piano terra, realizzato per ricavare un bagno, un disimpegno e una maggiore superficie del vano cucina. Che quest'ultima porzione sia un corpo aggiunto in epoche successive lo dimostra sia la planimetria catastale allegata alla presente relazione (risalente al 1996) e sia quelle che sono le caratteristiche costruttive dello stesso. Si può notare infatti che questo corpo aggiunto ha la copertura a terrazza, pavimentata con piastrelle in gress e delimitata da un parapetto in ferro battuto ed ha la struttura portante in muratura in blocchi di calcestruzzo, quindi totalmente difforme dalle caratteristiche del fabbricato originario (Foto 3 – Foto 4).

Nello specifico, per quel che riguarda l'unità edilizia 1A sono poste in demolizione le porzioni in ampliamento con copertura a terrazza laddove allo stato attuale risultano presenti un bagno, un andito e l'ampliamento della cucina al piano terra (Foto 3 - 4 - 20 - 23 - 24); per quel che riguarda invece l'unità edilizia 1B è stata prevista la demolizione della maggiore volumetria dove attualmente risulta presente il bagno (Foto 9 - 10 - 11), di una porzione della Tettoia 2 (Foto 13) nonché la demolizione e successiva ricostruzione della Tettoia 3 (Foto 12).

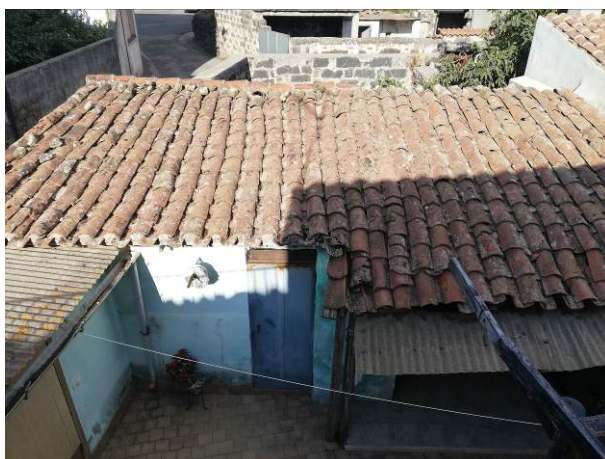
Foto 5 - Blocco 2 - prima costruzione

Molto probabilmente sono stati realizzati prima quei locali con copertura in coppi chiaramente visibili nella Foto 5, attualmente destinati in parte a magazzino ed in parte a tettoia che consente anche l'accesso alla porzione di cortile retrostante (Foto 6 – 7 – 8).

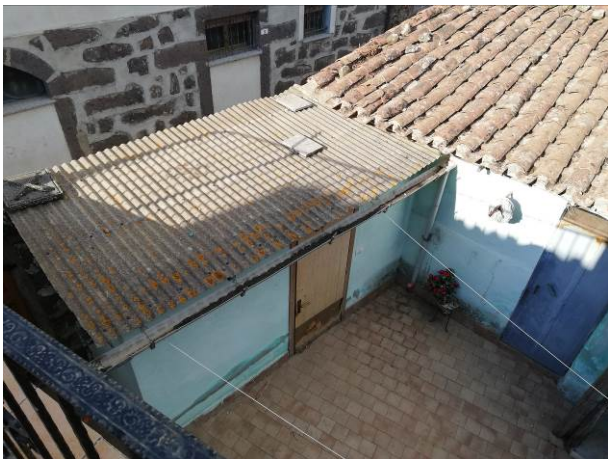
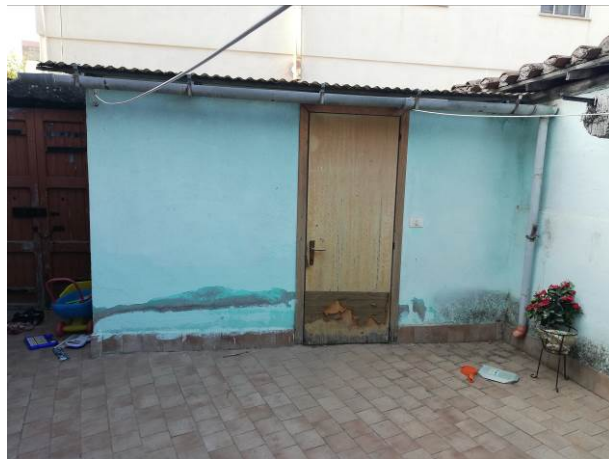
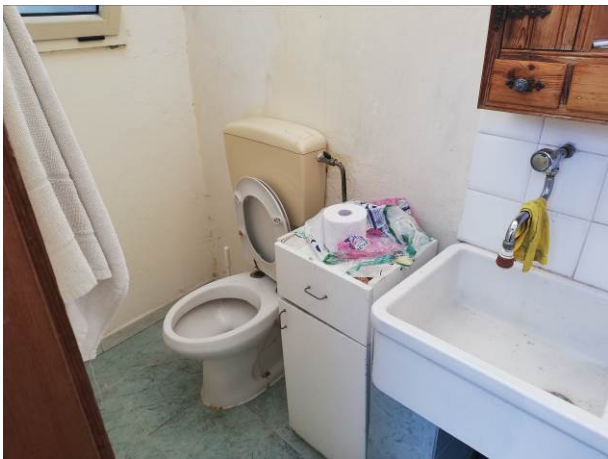
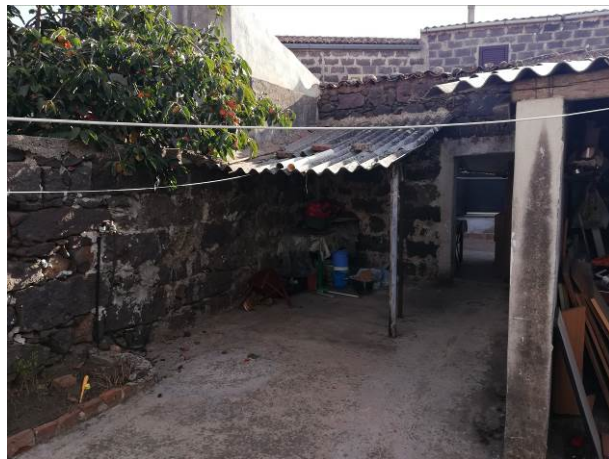
In epoca più recente, come confermato dallo stesso proprietario in sede di sopralluogo e come anche riscontrabile dal confronto tra la planimetria catastale riportata in allegato e la planimetria di rilievo dello stato di fatto, rappresentata nelle successive **Immagini 3 e 4**, sono stati realizzati un locale destinato a servizi igienici, caratterizzato dalla copertura in eternit (Foto 9 -10 -11), ed una seconda piccola tettoia con copertura in fibrocemento (Foto 12).

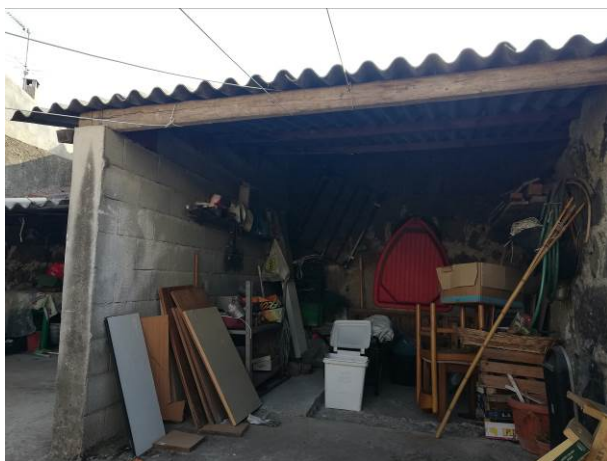
Foto 13

Sulla stessa porzione del cortile interno, quella con accesso diretto dal Vico II Cavalier Agus, è stata realizzata anche una seconda tettoia utilizzata come locale di sgombero (Foto 13).

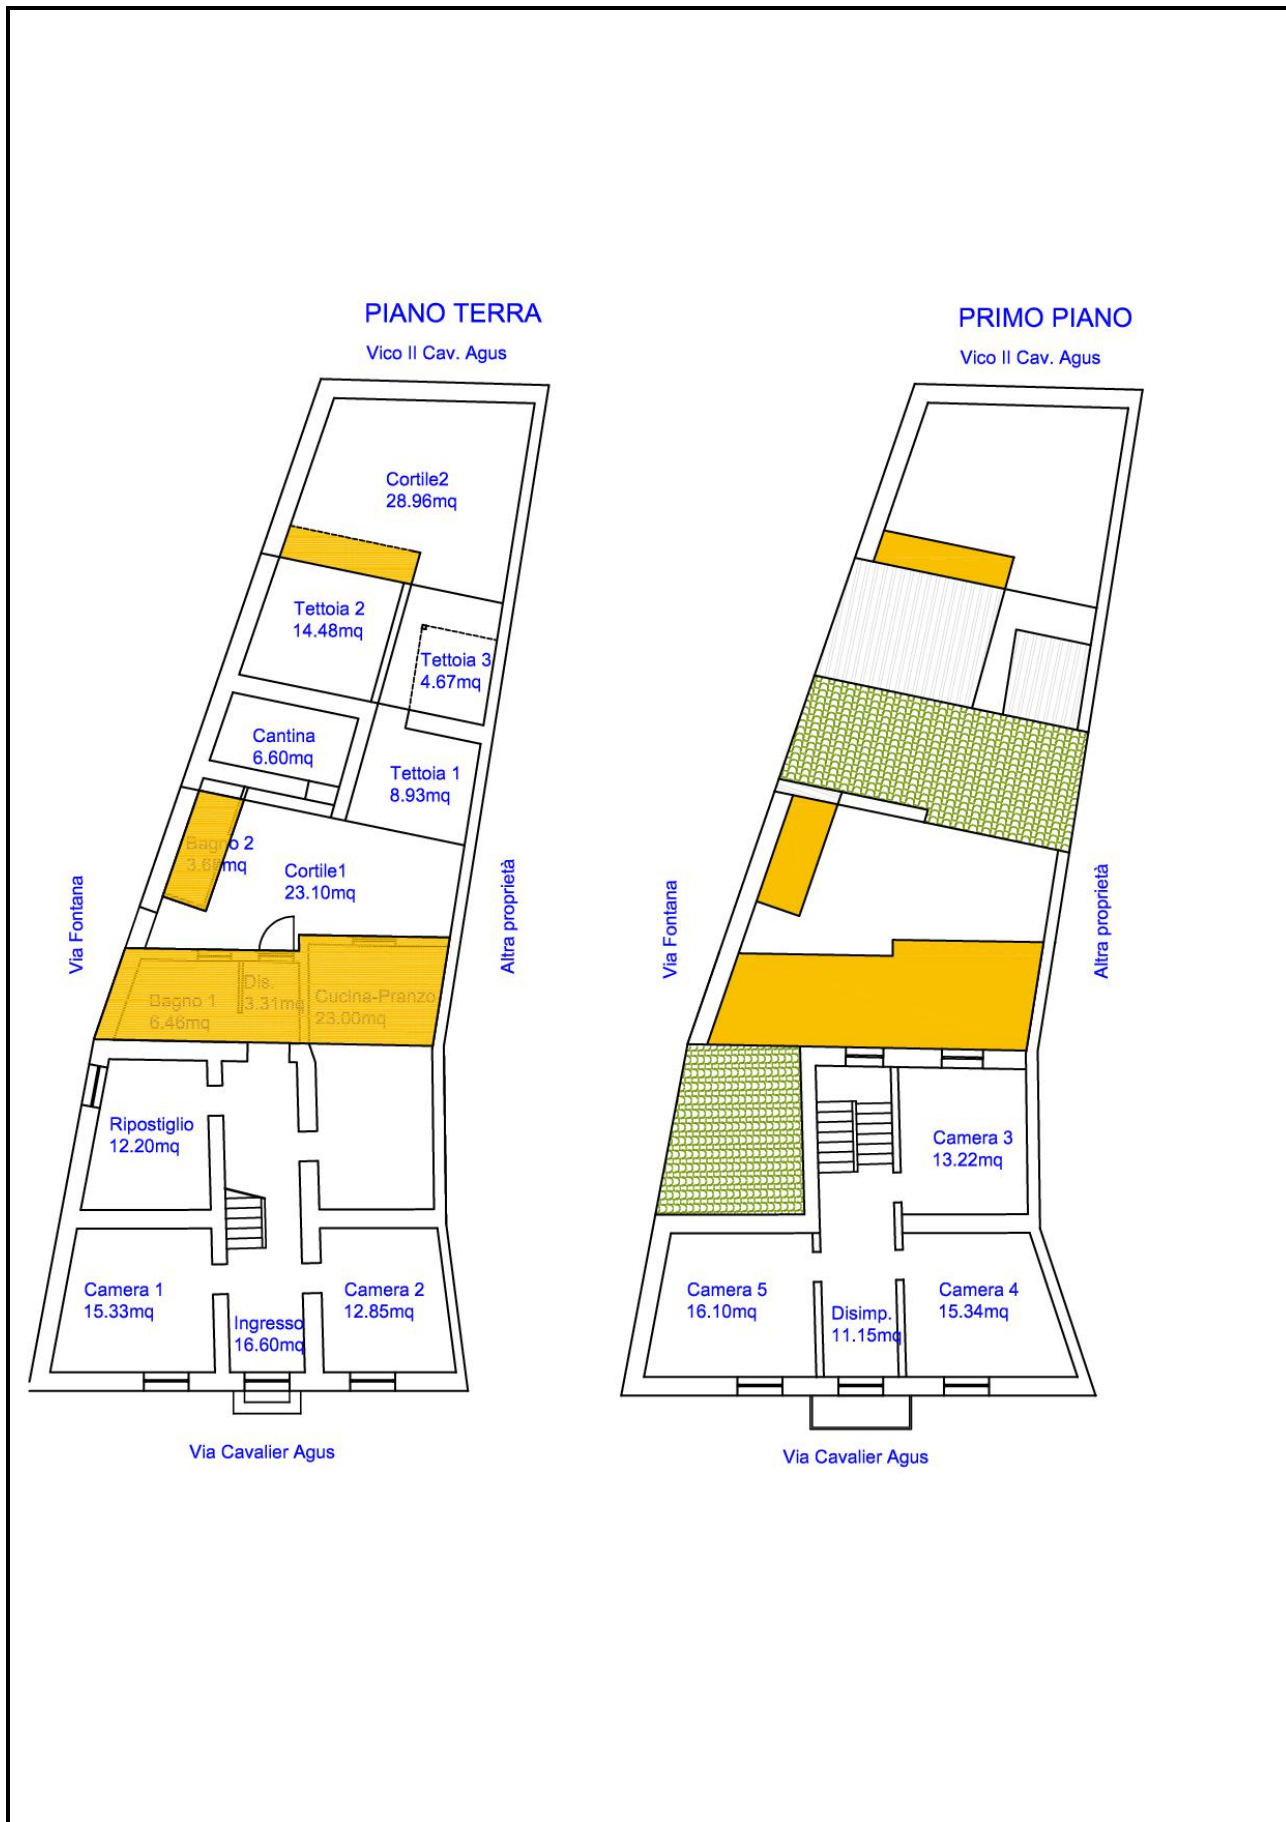
Immagine 7 - Planimetria demolizioni (secondo le prescrizioni del Piano Particolareggiato)

Da un confronto tra il rilievo dello stato di fatto e le planimetrie allegate al Piano Particolareggiato del Centro Matrice, nello specifico le schede delle unità edilizie 1A ed 1B dell'Isolato 31 (tutte riportate nell'**ALLEGATO "G"** alla presente), è possibile affermare che il primo impianto dell'intero fabbricato, quello cioè destinato a residenza e che costituisce l'unità edilizia 1A, è stato realizzato in epoca antecedente l'obbligo di richiesta di titolo abilitativo (le schede dell'unità edilizia lo fanno risalire al periodo di edificazione 1904 - 1954); tutte le altre porzioni, compresa la parte in ampliamento dell'unità edilizia di cui si è appena parlato, sono state realizzate senza aver presentato nessuna richiesta agli uffici competenti.

Le prescrizioni di piano, secondo quanto riportato in risposta al precedente Quesito 5, consentono comunque la regolarizzazione urbanistica dell'immobile che potrà avvenire soltanto dopo una serie di interventi obbligati tra cui quelli di demolizione senza possibilità di ricostruzione delle porzioni evidenziate in giallo nella successiva immagine di sintesi.

Qualunque intervento edilizio risulterà quindi subordinato all'esecuzione degli interventi di cui sopra.

- I costi della "Bucalossi" da versare al Comune di Ghilarza, stimati sommariamente in **€ 1.500,00**;
- Tutti gli oneri relativi alle demolizioni secondo le prescrizioni di Piano stimati sommariamente secondo in totali **€ 10.000,00**, il seguente elenco:
