TRIBUNALE DI SIRACUSA

ESECUZIONE IMMOBILIARE N° 112/2015 R.G.

CONSULENZA TECNICA D'UFFICIO
STIMA DEI BENI PIGNORATI

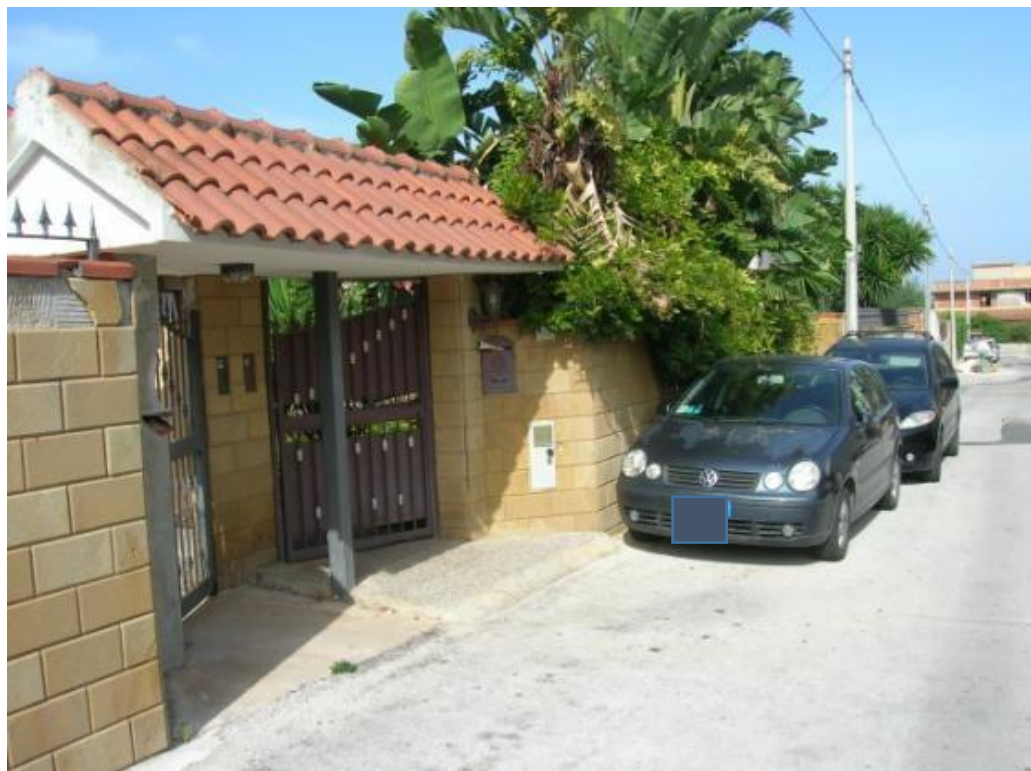
FOTO N.1 – Cancelli d'ingresso al lotto

L'accesso al lotto di terreno, avviene tramite due cancelli: uno pedonale e l'altro carrabile, posti sul muro di recinzione lato est (vd. foto n. 1).

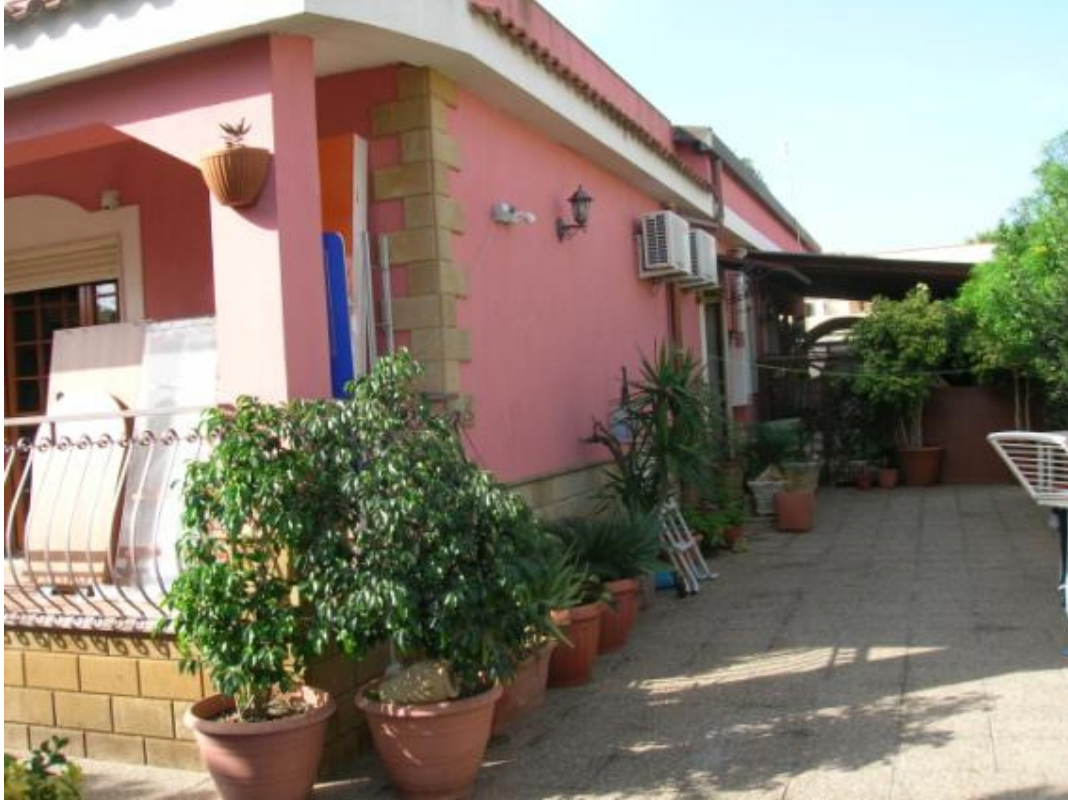
FOTO N.3 – Prospetto lato nord

L'area di pertinenza esterna è interamente pavimentata e, sul lato nord del lotto, esiste una copertura di circa 35 mq avente struttura in travi lamellari e sovrastante perlinato e manto di tegole (vd. foto n. 3).

Inoltre nel corso del sopralluogo ho riscontrato che sul lato nord del lotto esiste una copertura di circa 35 mq con struttura in travi lamellari e sovrastante perlinato e manto di tegole, non previsto nei progetti rilasciati dal Comune di Siracusa per tale immobile. Evidenzio che tale copertura, al momento del sopralluogo è risultato interamente utilizzato come deposito di innumerevoli arredi e suppellettili (vd. foto n. 3).

Tale condizione non ha reso possibile il passaggio al fine di visionare il garage dall'interno,

il prospetto del fabbricato e l'area di pertinenza del lotto lato ovest.

Trattandosi di una villetta unifamiliare gli acquirenti non dovranno fare fronte a spese fisse condominiali. Gli stessi dovranno però sostenere i costi per la demolizione della copertura esistente nell'area di pertinenza lato nord, i costi per la demolizione delle opere realizzate nel sottotetto, in difformità alle concessioni edilizie rilasciate dal Comune di Siracusa per tale immobile, nonché i costi per l'acquisizione del certificato di abitabilità.

Tali costi sono stimati forfettariamente in 7.000 euro ed includono spese tecniche, imposte e diritti di segreteria.

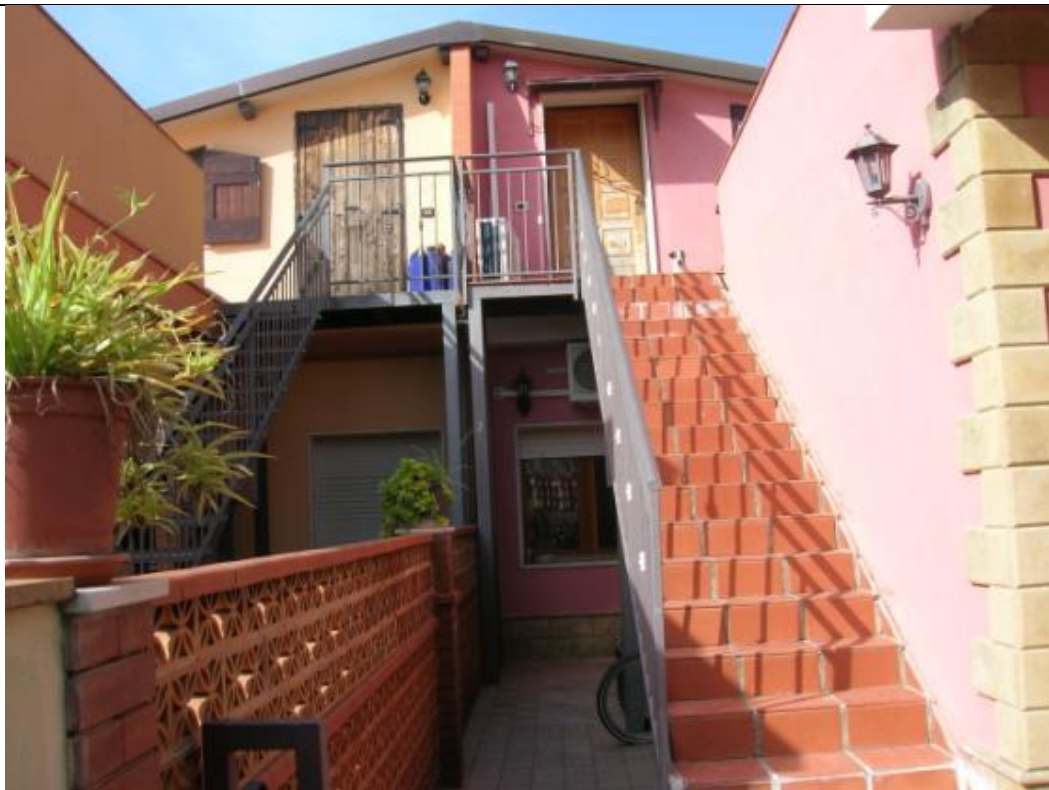
FOTO N.4 – Prospetto lato sud

Il sottotetto, avente una struttura portante ancorata alla struttura esistente, composta da travi tralicciate in alluminio e sovrastanti pannelli fonoassorbenti in PVC, è accessibile sia mediante una scala in legno interna all'appartamento, sia mediante una scala esterna in ferro realizzata in aderenza al prospetto sud del fabbricato (vd. foto n. 4).

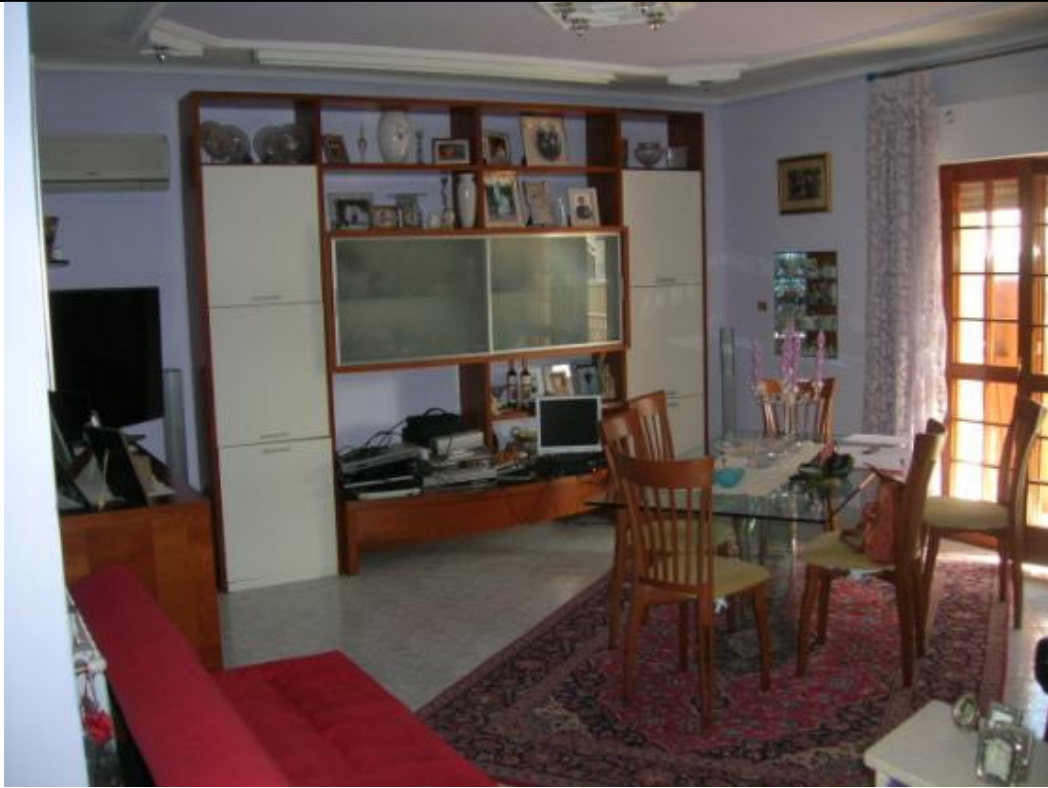
FOTO N. 5 – Soggiorno/pranzo

Le finiture interne sono di categoria media, in particolare nell'appartamento sono stati utilizzati i seguenti materiali: pavimenti in ceramica, infissi esterni in legno con vetri doppia camera, portoncino d'ingresso in legno, porte interne in legno tamburato, tinteggiatura del tipo tradizionale eseguita con ducotone, ciascun vano è dotato di pompe di calore.
