## Allegato 47

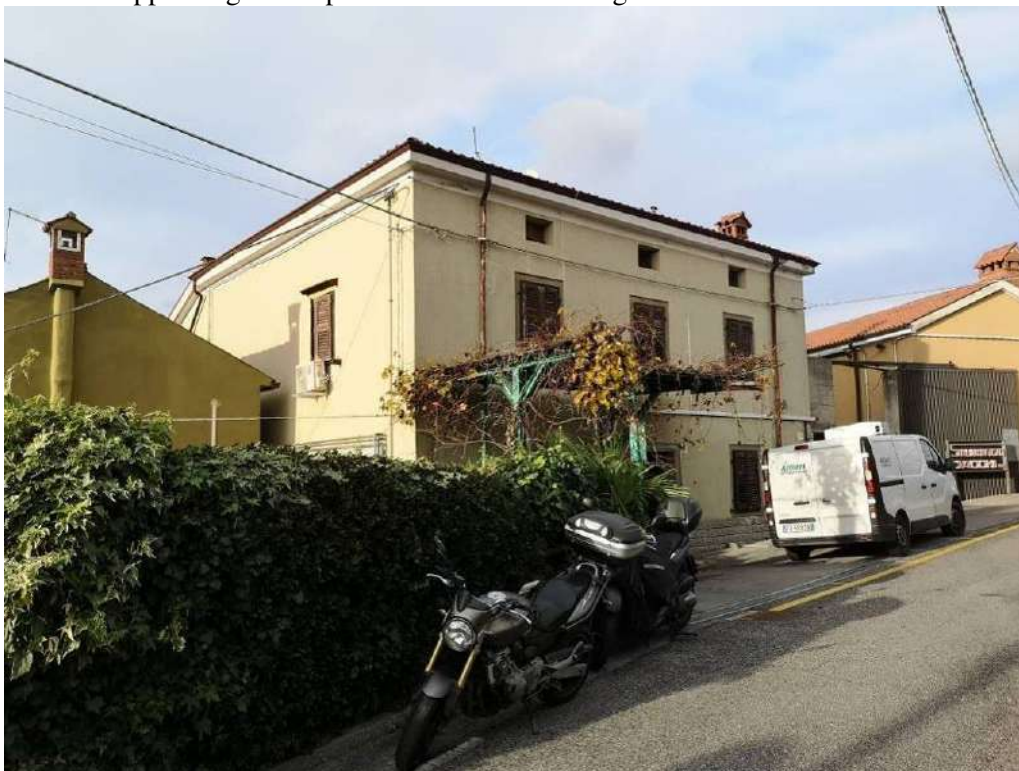
FOTO 1 – edificio di Località Santa Barbara n. 81 eretto sulla p.c.ed. 211/1 (al pianoterra si trova l'ufficio, mentre al primo piano ed al soprastante secondo piano l'alloggio), vedi estratto mappa allegato 6 e planimetrie catastali allegato 32 e 33

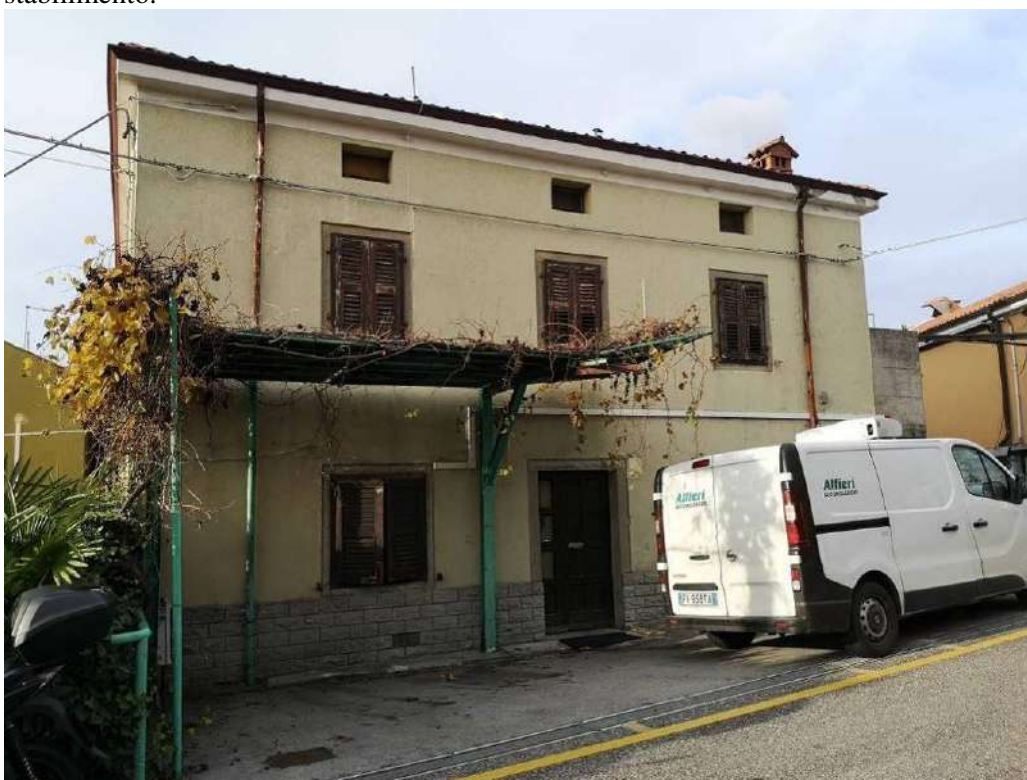
FOTO 2 – edificio di Località Santa Barbara n. 81 eretto sulla p.c.ed. 211/1 (al pianoterra si trova l'ufficio, mentre al primo piano ed al soprastante sottotetto/intercapedine l'alloggio, immobili censiti nel c.t. 1° della P.T. 1000 di Monti), vedi estratto mappa allegato 6 e planimetrie catastali allegato 32 e 33. Con striscia color giallo è delimitato in maniera sommaria il confine della p.c.ed. 211/2 censita nel c.t. 1° della P.T. 1277 del C.C. di Monti con la strada pubblica. In questa zona sono presenti i posti auto dello stabilimento.

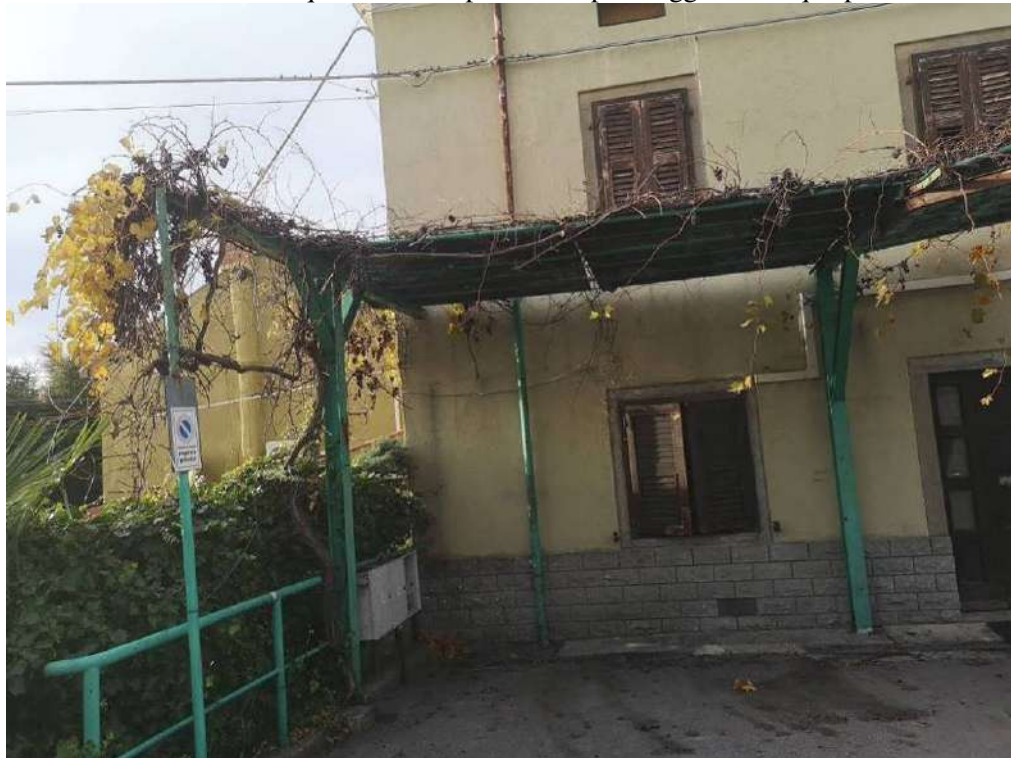
FOTO 3 – edificio di Località Santa Barbara n. 81 eretto sulla p.c.ed. 211/1 (al pianoterra si trova l'ufficio, mentre al primo piano ed al soprastante sottotetti/intercapedine l'alloggio, immobili censiti nel c.t. 1° della P.T. 1000 di Monti), vedi estratto mappa allegato 6 e planimetrie catastali allegato 32 e 33. La precaria tettoia in struttura metallica, da rimuovere, risulta costruita sulla p.c.ed. 211/2 censita nel c.t. 1° della P.T. 1277 del C.C. di Monti. In questa zona è previsto il parcheggio di cinque posti auto

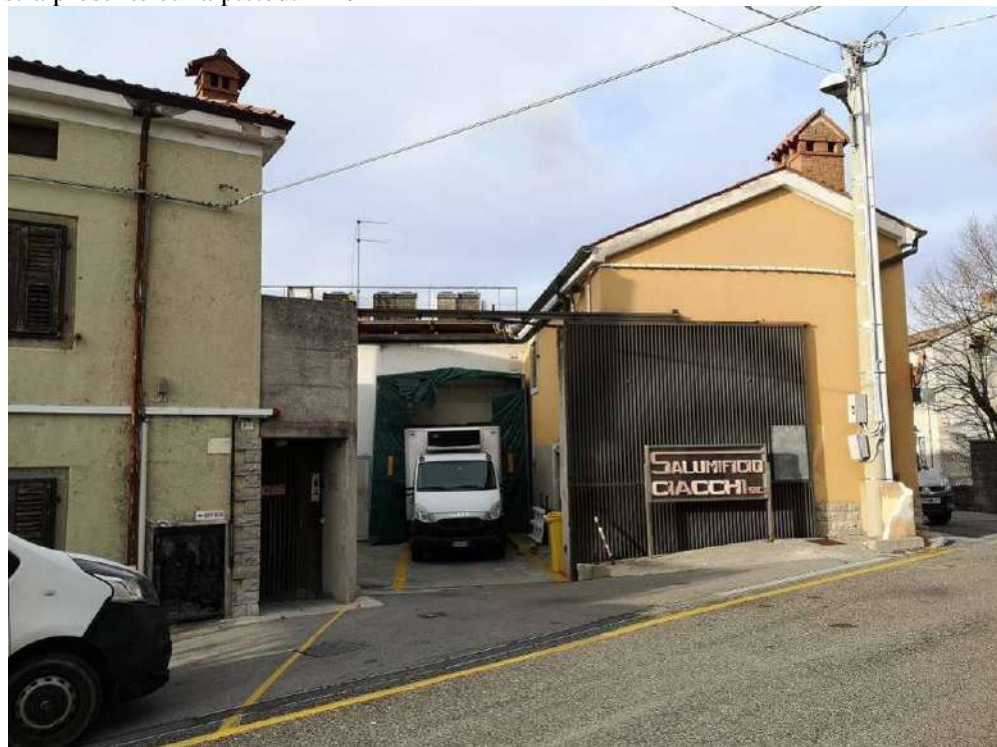
FOTO 4 – a sinistra l'edificio di Località Santa Barbara n. 81 eretto sulla p.c.ed. 211/1 (al pianoterra si trova l'ufficio, mentre al primo piano ed al soprastante sottotetto/intercapedine l'alloggio, immobile censiti nel c.t. 1° della P.T. 1000 di Monti), vedi estratto mappa allegato 6 e planimetrie catastali allegato 32 e 33. La striscia in color giallo sull'asfalto indica in maniera sommaria il confine della p.c.ed. 211/2 censita nel c.t. 1° della P.T. 1277 del C.C. di Monti, vedi piano G.N. 2117/2002 allegato 7. La linea di confine con la strada pubblica dovrebbe a coincidere con lo spigolo dell'edificio sulla destra presente sulla p.c.ed. 211/2

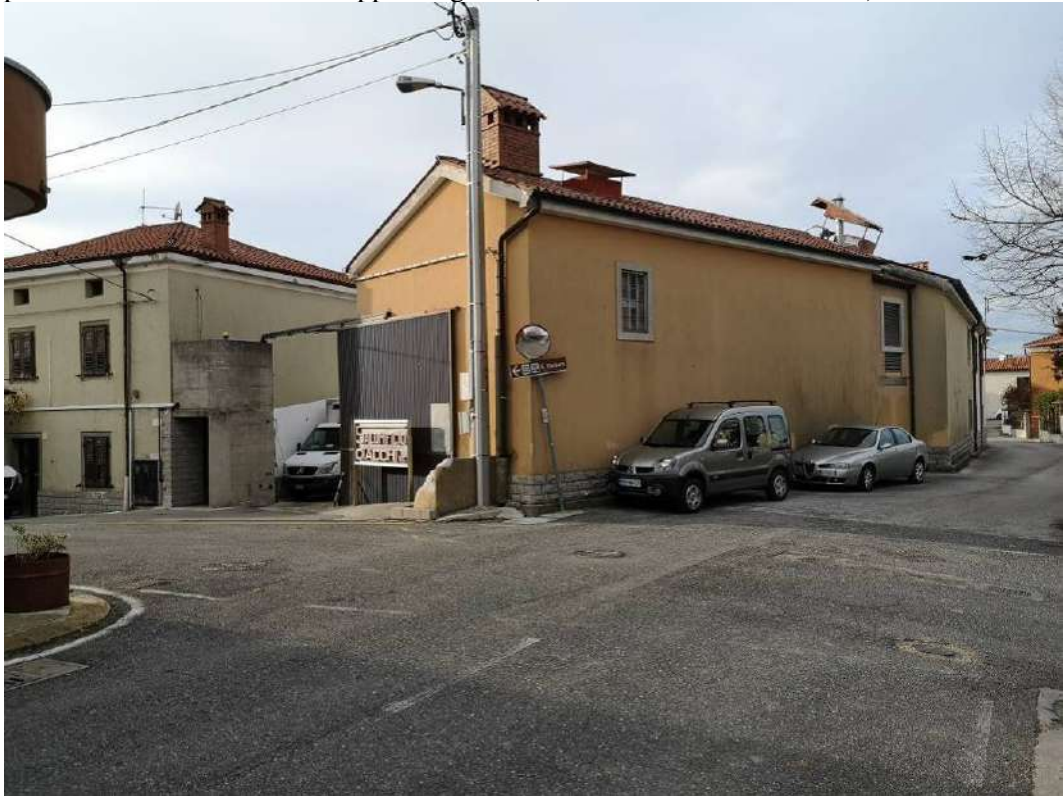
FOTO 5 – Sulla sinistra l'edificio presente p.c.ed. 211/1 a destra l'edificio costruito sulla p.c.ed. 211/2, vedi estratto mappa allegato 6 (Località Santa Barbara 81/a)

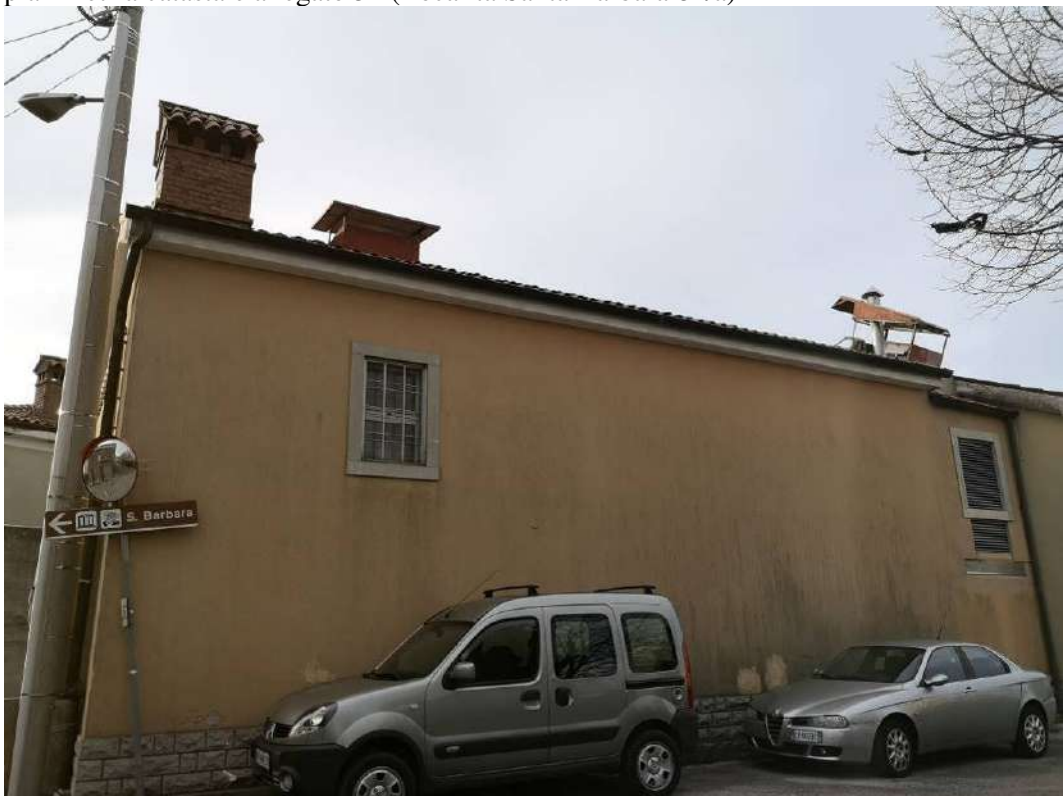
FOTO 6 Edificio costruito sulla p.c.ed. 211/2, vedi estratto mappa allegato 6, vedi planimetria catastale allegato 31 (Località Santa Barbara 81/a)

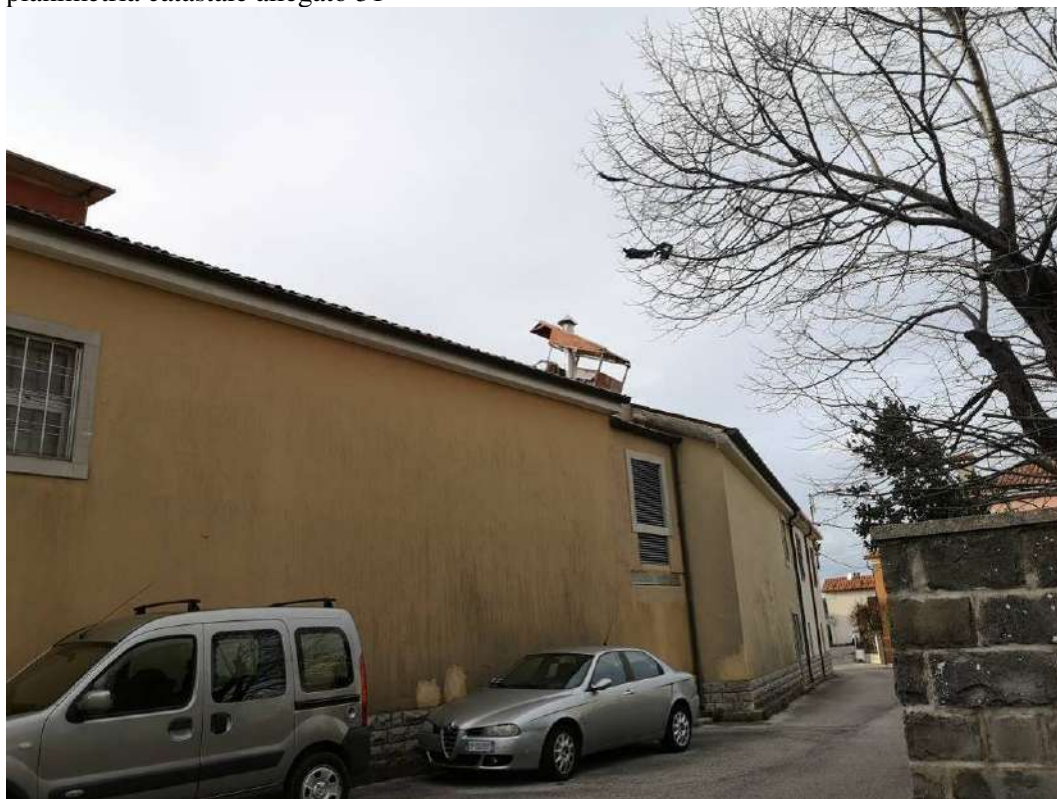
FOTO 7 – Edificio costruito sulla p.c.ed. 211/2 censita nel c.t. 1° della P.T. 1277 di Monti, più avanti l'edificio presente sulla p.c.n. 1625/11 (censita nel c.t. 1° della P.T. 1280 di Monti, vedi G.N. 3104/2023 allegato 45), vedi estratto mappa allegato 6, vedi planimetria catastale allegato 31

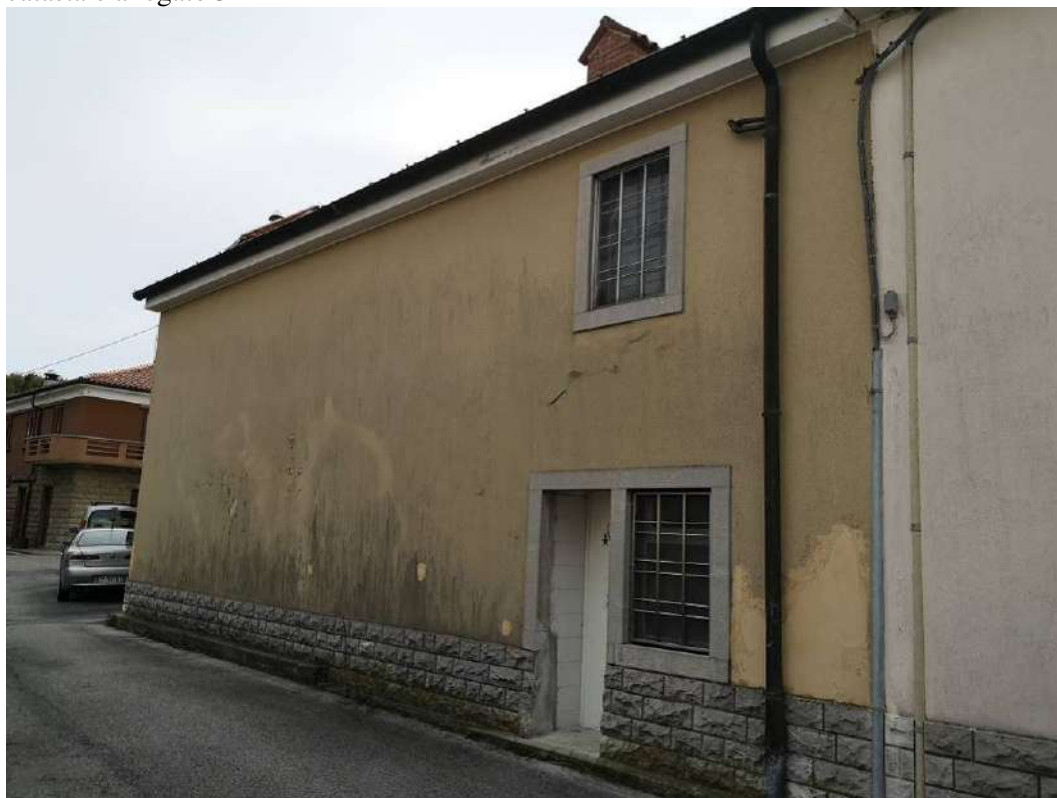
FOTO 9 – Edificio costruito sulla p.c.n. 1625/11 (censita nel c.t. 1° della P.T. 1280 di Monti, vedi G.N. 3104/2023 allegato 45), vedi estratto mappa allegato 6, vedi planimetria catastale allegato 31

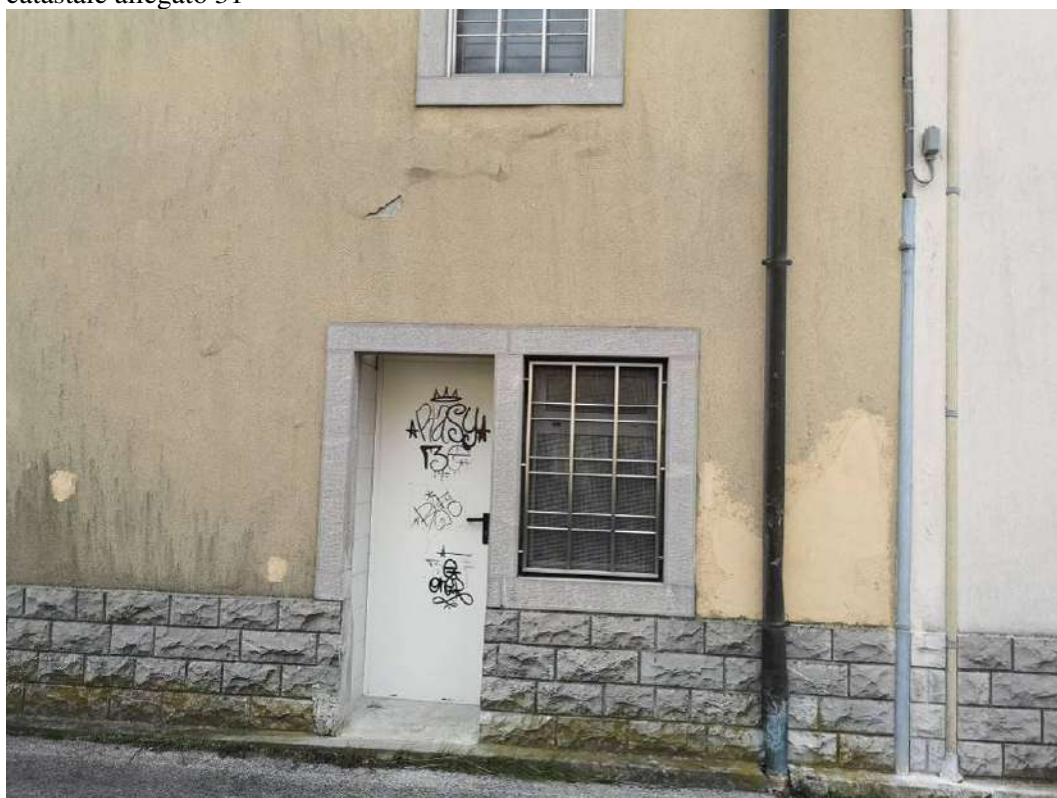
FOTO 10 – Edificio costruito sulla p.c.n. 1625/11 (censita nel c.t. 1° della P.T. 1280 di Monti, vedi G.N. 3104/2023 allegato 45), vedi estratto mappa allegato 6, vedi planimetria catastale allegato 31

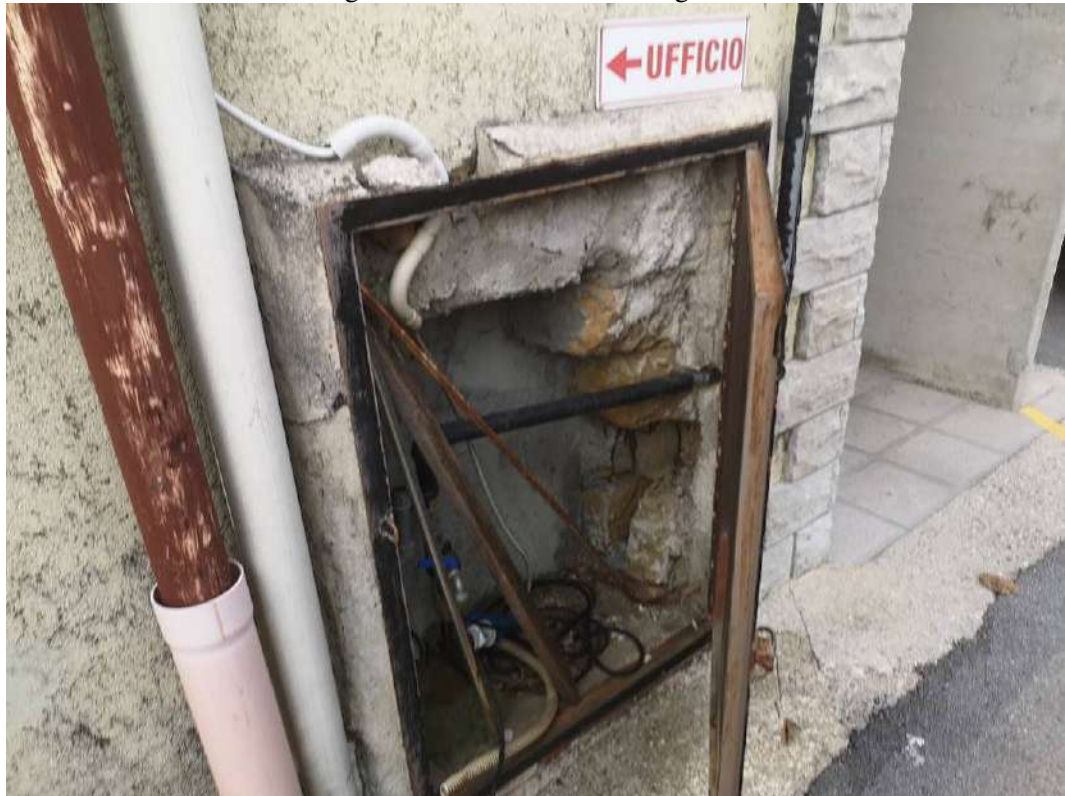
FOTO 11 – particolare della foto 4 e 5, sull'edificio eretto sulla p.c.ed. 211/1 risulta presente una nicchia nella quale risulta presente un rubinetto d'acqua ed impropriamente alcuni cavi elettrici con collegamenti certamente non adeguati

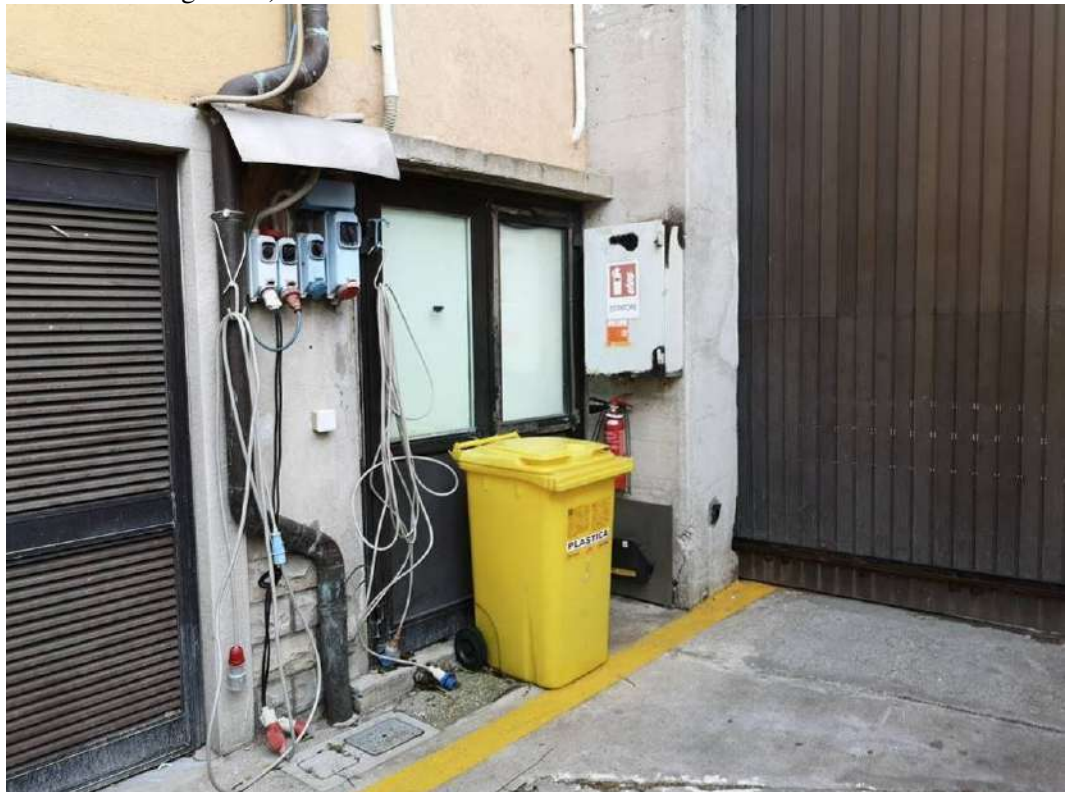
FOTO 12 – immagine ripresa dal cortile p.c.ed. 211/2 censita nel c.t. 1° della P.T 1277 del C.C. di Monti, sulla destra il portone che permette l'accesso al cortile interno, vedi foto esterna n. 4 e 5, sulla sinistra l'edificio costruito sulla p.c.ed. 211/2 e sulla p.c. 1625/11 (quest'ultima particella censita nel c.t. 1° della P.T. 1280 di Monti, vedi G.N. 3104/2023 allegato 45)

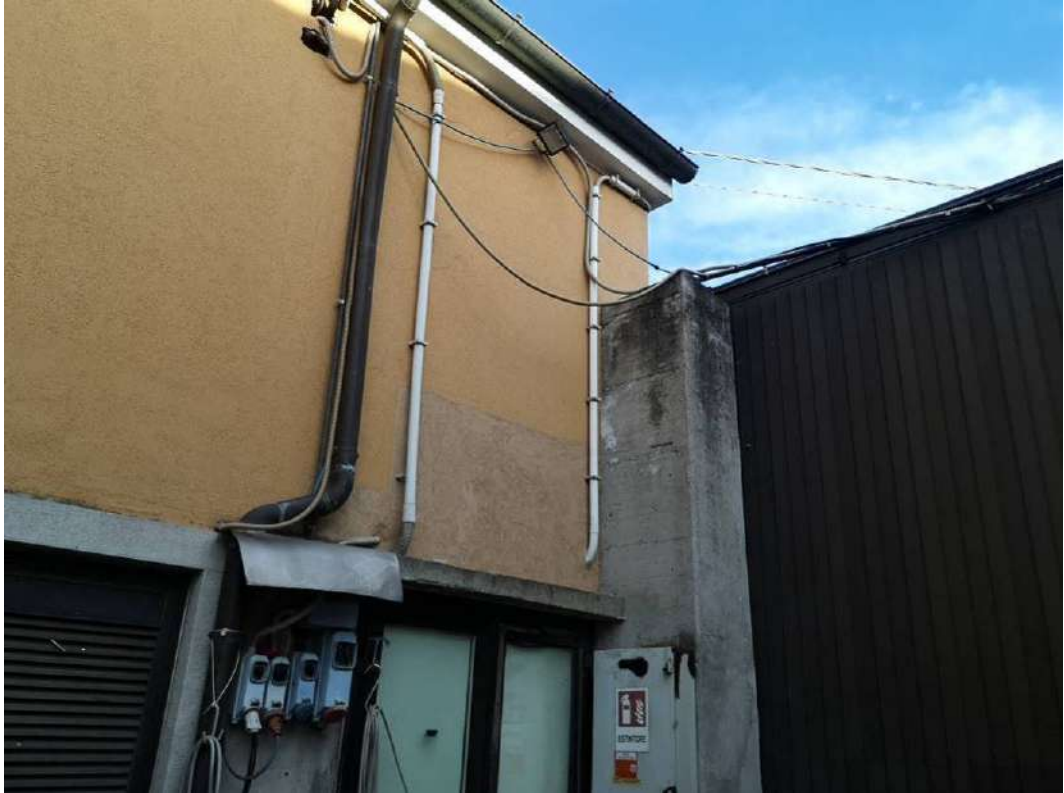
FOTO 13 – immagine ripresa dal cortile p.c.ed. 211/2 censita nel c.t. 1° della P.T 1277 del C.C. di Monti, sulla destra il portone che permette l'accesso al cortile interno, vedi foto esterna n. 4 e 5, sulla sinistra l'edificio costruito sulla p.c.ed. 211/2 e sulla p.c. 1625/11 (quest'ultima particella censita nel c.t. 1° della P.T. 1280 di Monti, vedi G.N. 3104/2023 allegato 45)

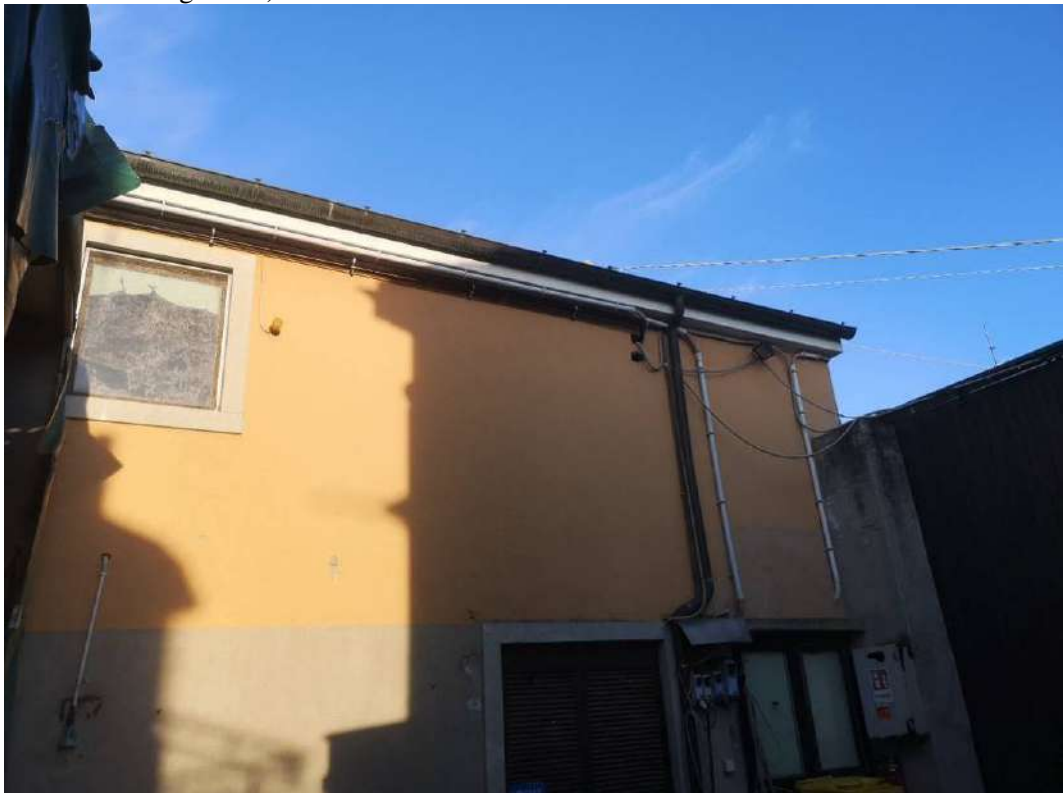
FOTO 14 – immagine ripresa dal cortile p.c.ed. 211/2 censita nel c.t. 1° della P.T 1277 del C.C. di Monti, sulla destra il portone che permette l'accesso al cortile interno, vedi foto esterna n. 4 e 5, sulla sinistra l'edificio costruito sulla p.c.ed. 211/2 e sulla p.c. 1625/11 (quest'ultima particella censita nel c.t. 1° della P.T. 1280 di Monti, vedi G.N. 3104/2023 allegato 45)

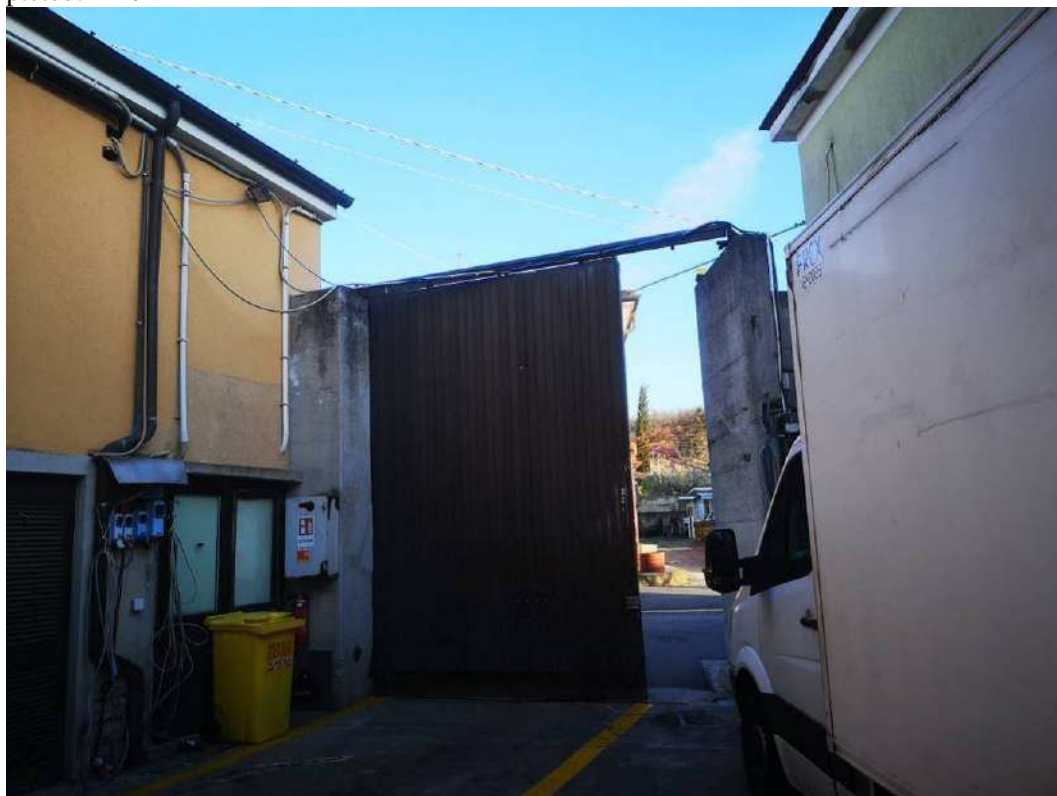
FOTO 15 – immagine ripresa dal cortile p.c.ed. 211/2 censita nel c.t. 1° della P.T 1277 del C.C. di Monti, in centro il portone che permette l'accesso al cortile interno, vedi foto esterna n. 4 e 5, sulla sinistra l'edificio costruito sulla p.c.ed. 211/2 e sulla p.c. 1625/11 (quest'ultima particella censita nel c.t. 1° della P.T. 1280 di Monti, vedi G.N. 3104/2023 allegato 45), sulla destra, in parte nascosto dal camion, la facciata dell'edificio eretto sulla p.c.ed. 211/1

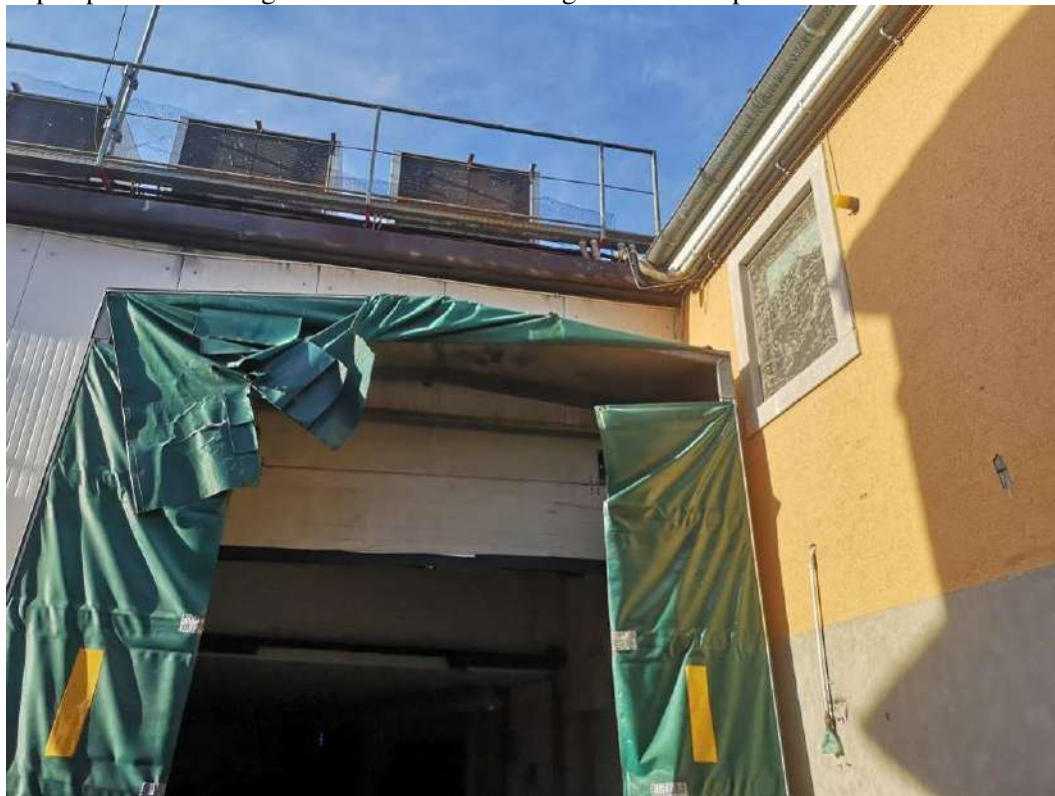
FOTO 17 – immagine ripresa dal cortile p.c.ed. 211/2 censita nel c.t. 1° della P.T 1277 del C.C. di Monti, edificio costruito sulla p.c.ed. 211/2, in primo piano la barriera in teli di pvc presenti sull'ingresso del laboratorio artigianale sito al pianoterra

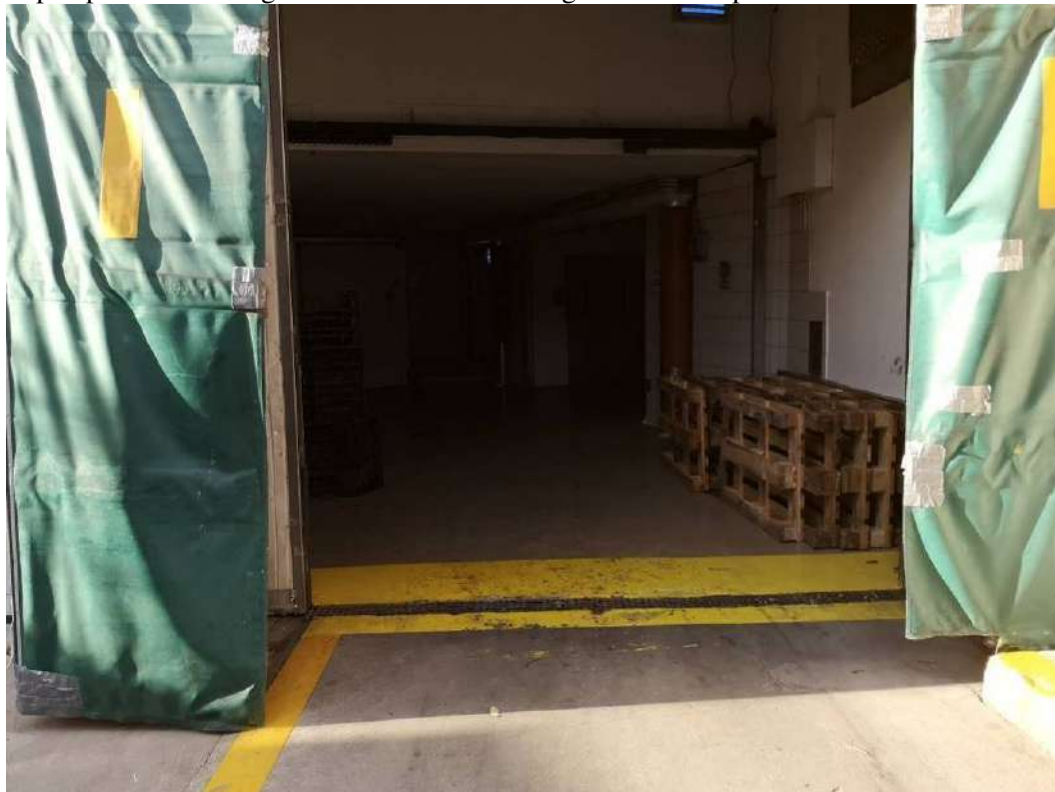
FOTO 18 – immagine ripresa dal cortile p.c.ed. 211/2 censita nel c.t. 1° della P.T 1277 del C.C. di Monti, edificio costruito sulla p.c.ed. 211/2, in primo piano la barriera in teli di pvc presenti sull'ingresso del laboratorio artigianale sito al pianoterra

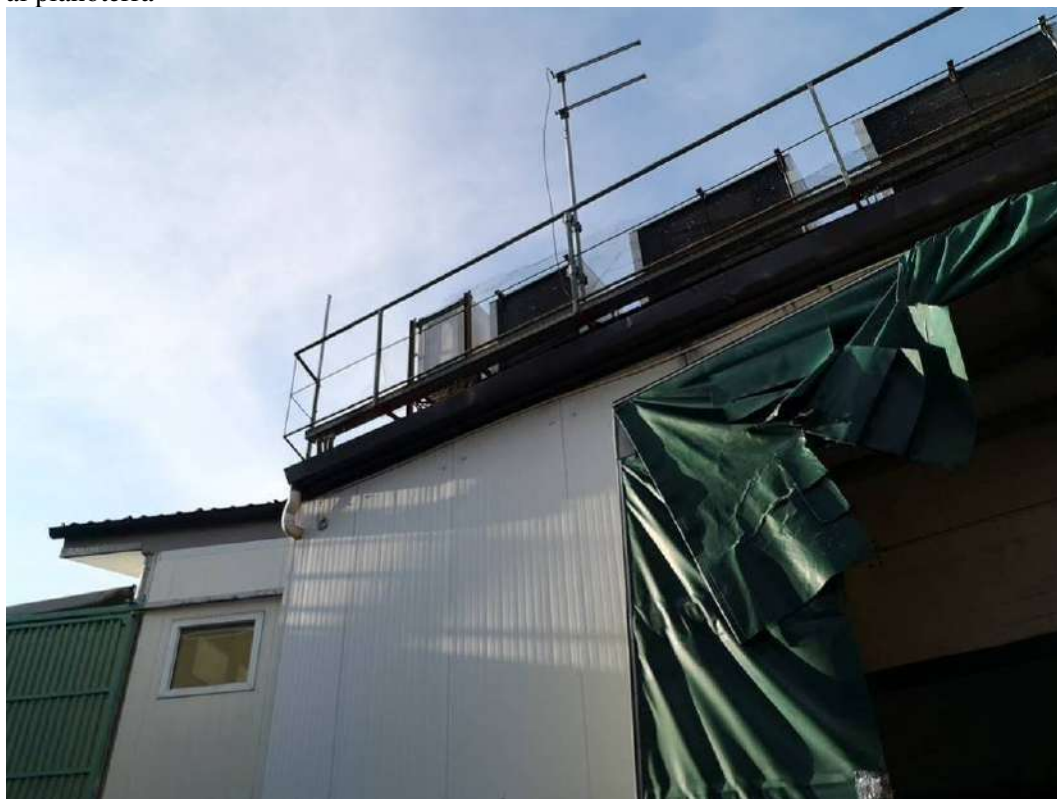
FOTO 19 – immagine ripresa dal cortile p.c.ed. 211/2 censita nel c.t. 1° della P.T 1277 del C.C. di Monti, edificio costruito sulla p.c.ed. 211/2 (Località Santa Barbara 81/a), in primo piano la barriera in teli di pvc presenti sull'ingresso del laboratorio artigianale sito al pianoterra

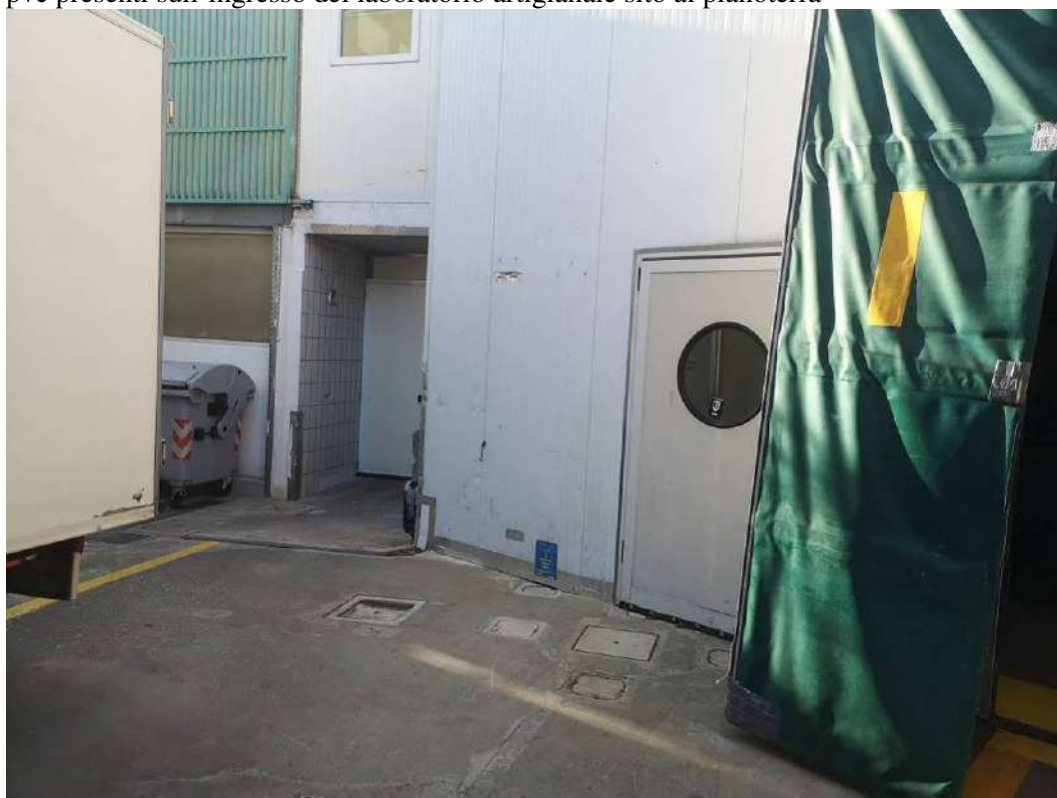
FOTO 20 – immagine ripresa dal cortile p.c.ed. 211/2 censita nel c.t. 1° della P.T 1277 del C.C. di Monti, edificio costruito sulla p.c.ed. 211/2, sulla destra la barriera in teli di pvc presenti sull'ingresso del laboratorio artigianale sito al pianoterra

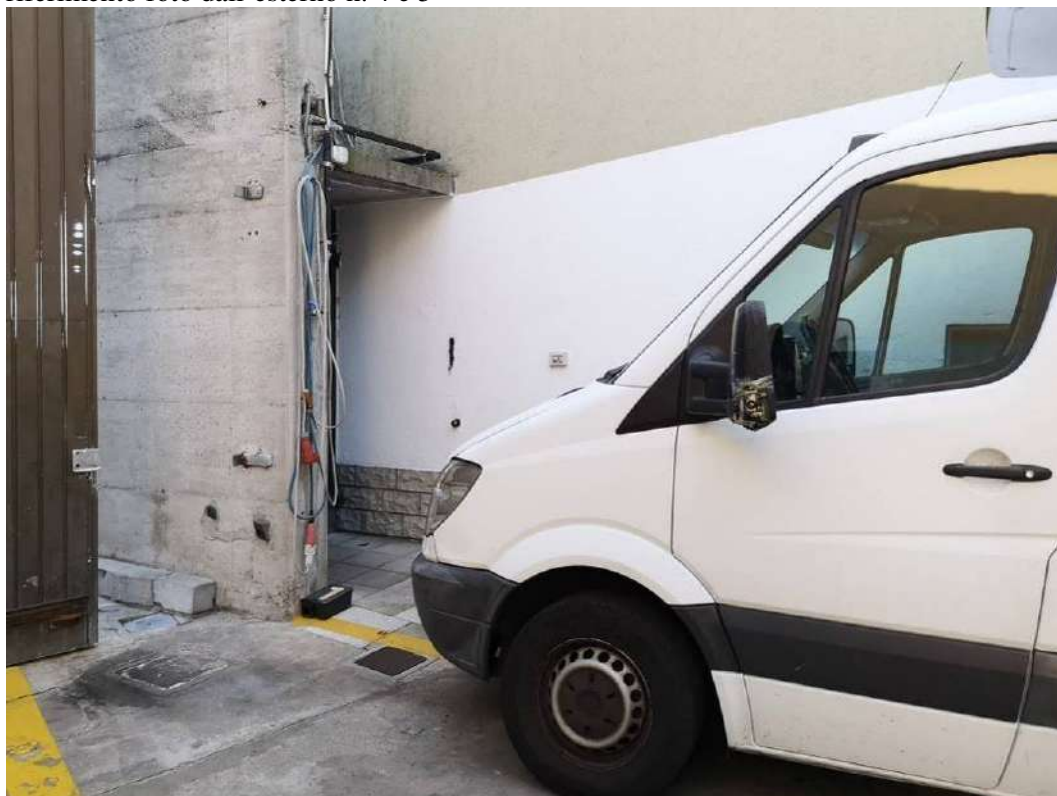
FOTO 21 – immagine ripresa dal cortile p.c.ed. 211/2 censita nel c.t. 1° della P.T 1277 del C.C. di Monti, particolare a sinistra dell'accesso carrabile dalla strada pubblica, a destra l'edificio presente sulla p.c.ed. 211/1 e particolare dell'accesso pedonale, riferimento foto dall'esterno n. 4 e 5

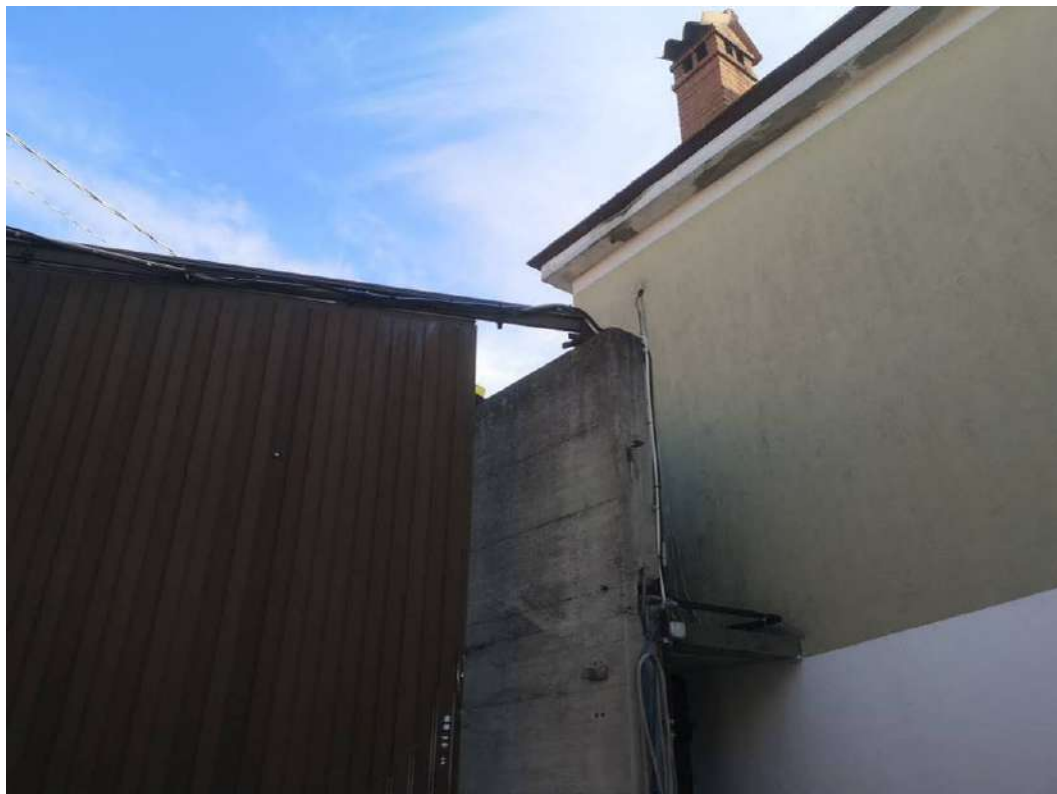
FOTO 22 – immagine ripresa dal cortile p.c.ed. 211/2 censita nel c.t. 1° della P.T 1277 del C.C. di Monti, particolare a sinistra dell'accesso carrabile dalla strada pubblica, a destra l'edificio presente sulla p.c.ed. 211/1 e particolare dell'accesso pedonale, riferimento foto dall'esterno n. 4 e 5

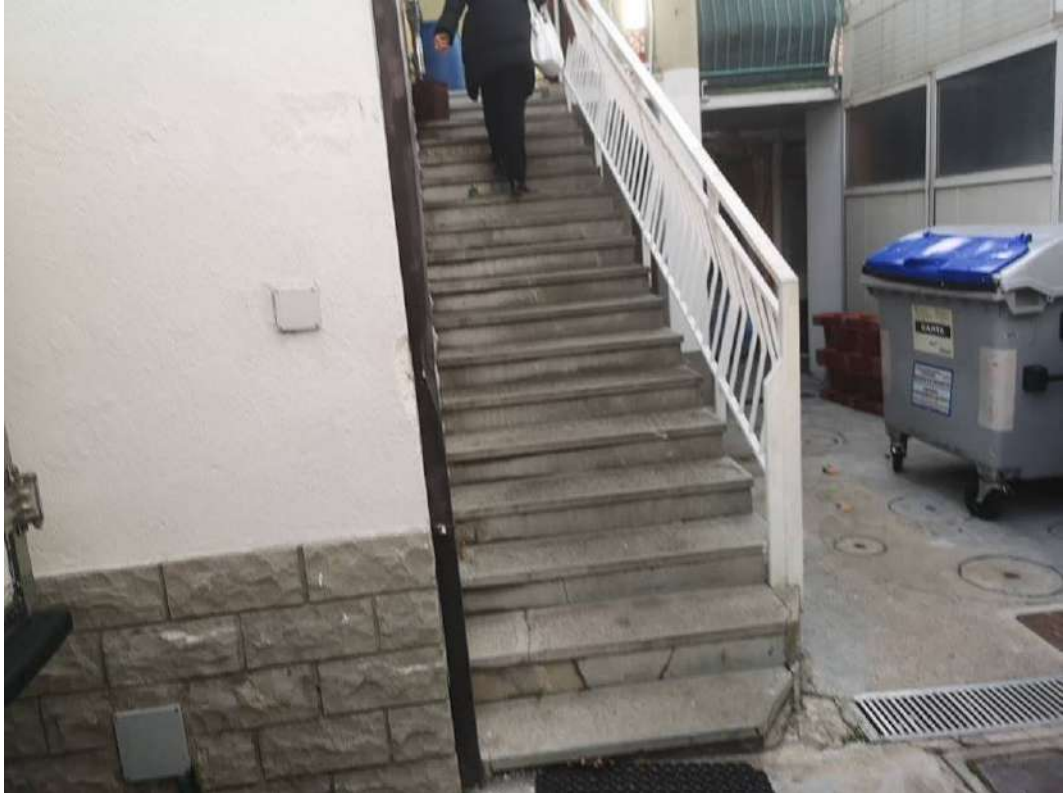
FOTO 23 – immagine ripresa dal cortile p.c.ed. 211/2 censita nel c.t. 1° della P.T 1277 del C.C. di Monti, sulla sinistra l'edificio eretto sulla p.c.ed. 211/1, in primo piano la rampa scale della p.c.ed.211/1 che permette l'accesso all'alloggio sito al primo piano (sub 2, vedi planimetria catastale allegato 33 e vedi estratto mappa allegato 6), sulla destra l'edificio eretto sulla p.c.ed. 211/2

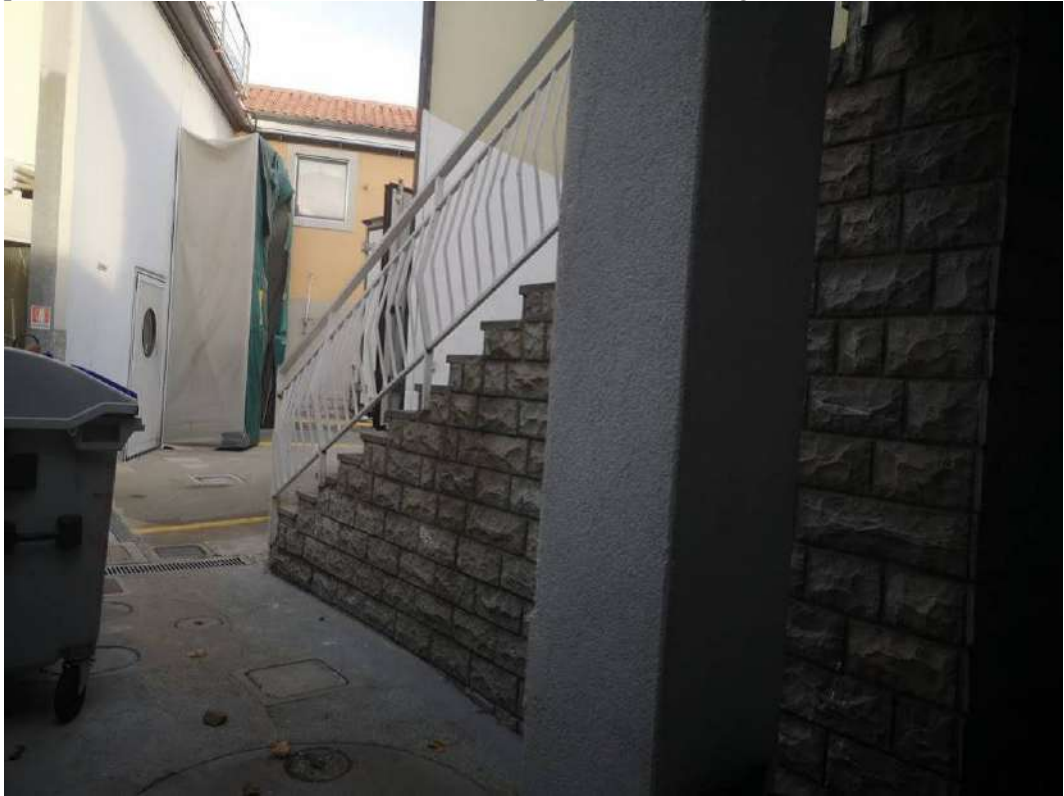
FOTO 25 – foto ripresa dal portico presente sul cortile costituito dalla p.c.ed. 211/2, sulla destra la rampa scala (p.c.ed. 211/1) che permette l’accesso all’alloggio sub 2 (vedi planimetrie catastali dell’edificio eretto sulla p.c.ed. 211/1 allegati 32 e 33)

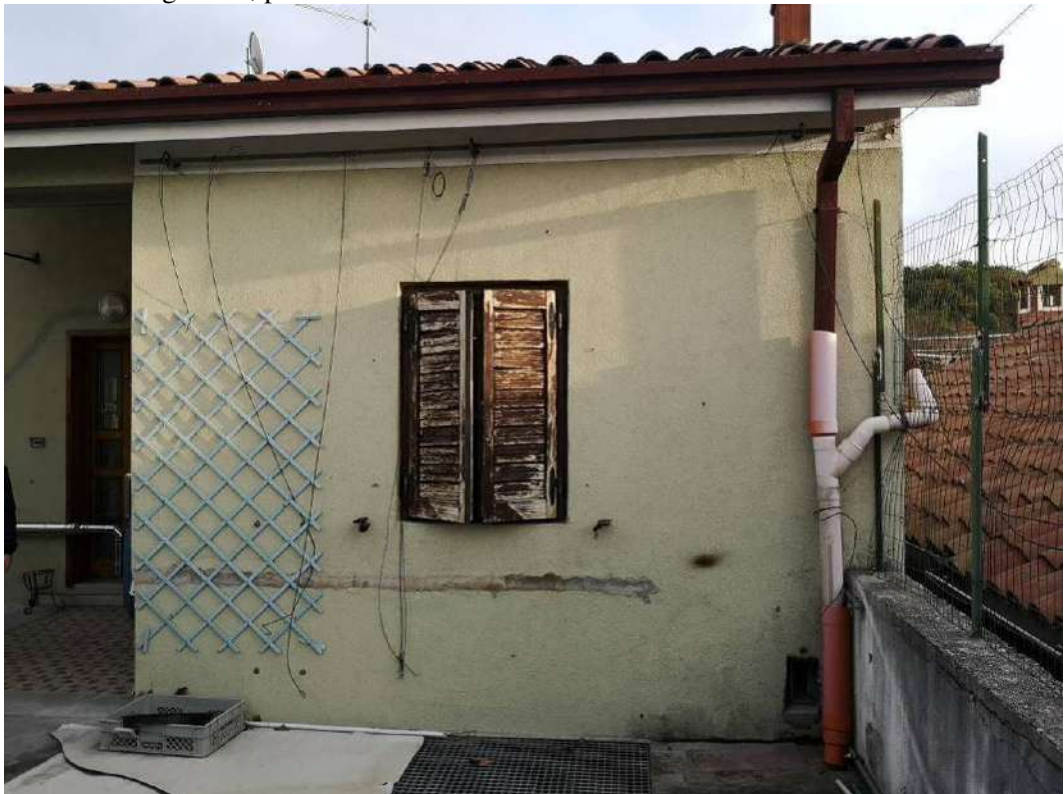
FOTO 26 – foto ripresa dalla terrazza presente al primo piano dello stabilimento artigianale presente sulla p.c.ed. 211/2 e sulla p.c. 1625/11, in primo piano la facciata dell’edificio eretto sulla p.c.ed. 211/1 dove si trova l’alloggio sub 2 (vedi planimetria catastale allegato 33, particolare della finestra della cucina.

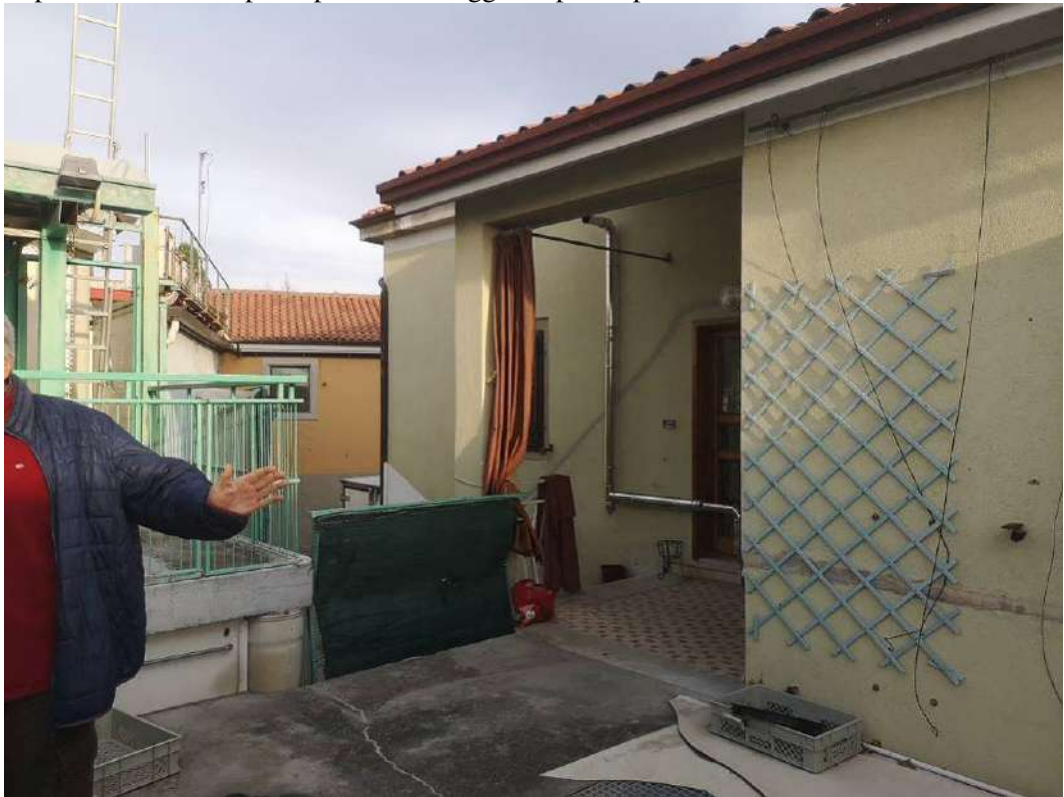
FOTO 27 – foto ripresa dalla terrazza/passerella presente al primo piano dello stabilimento artigianale presente sulla p.c.ed. 211/2 e sulla p.c. 1625/11 (vedi planimetria catastale del 1° piano allegato 31), sulla destra la facciata dell'edificio eretto sulla p.c.ed. 211/1 dove si trova l'alloggio sub 2 (vedi planimetria catastale allegato 33). Visibile una tubatura in inox (di una stufa a pellet), applicata in maniera posticcia, e che di fatto impedisce l'accesso principale dell'alloggio al primo piano
