## Allegato 47

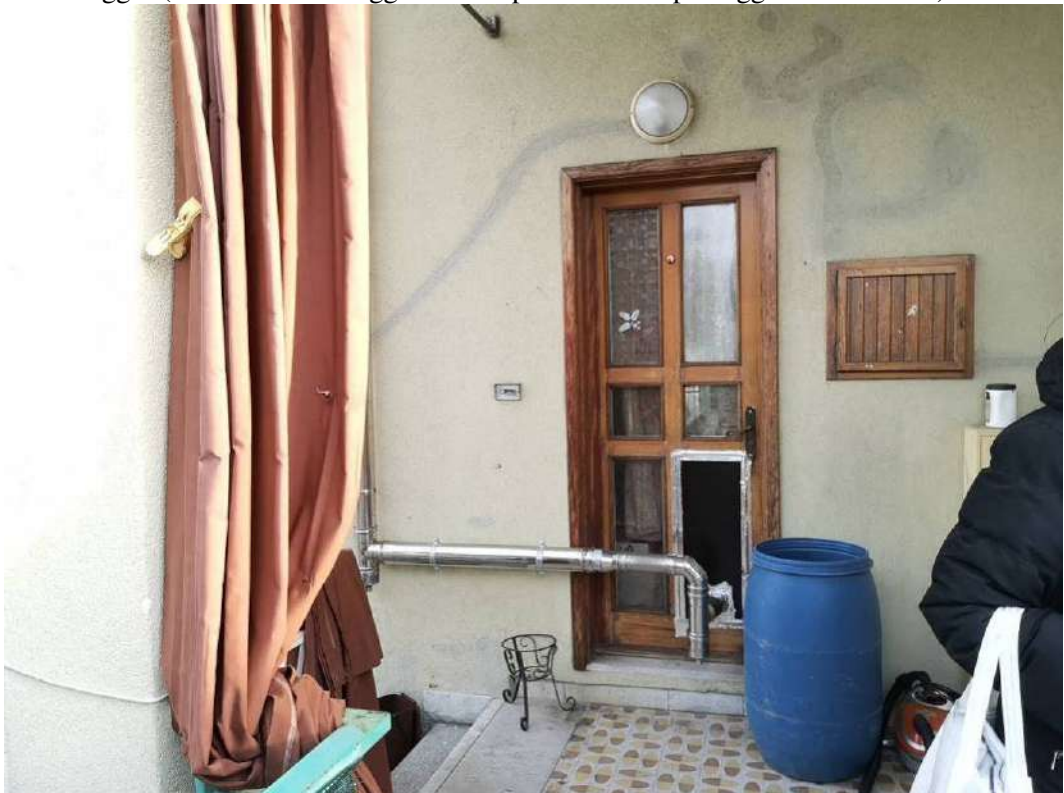
FOTO 28 – foto ripresa dalla terrazza presente al 1° piano dello stabilimento artigianale presente sulla p.c.ed. 211/2 e sulla p.c. 1625/11, visibile la porta d'ingresso all'alloggio al 1° piano (sub 2 sulla p.c.ed. 211/1, vedi allegato 33) e la tubatura in inox (di una stufa a pellet), applicata in maniera posticcia, che di fatto impedisce l'accesso all'atrio dell'alloggio (l'accesso all'alloggio è stato possibile con passaggio dalla cucina)

FOTO 67– ALLOGGIO SUB 2 PRIMO PIANO, rampa scale esterna che permette l'accesso all'alloggio al primo piano, vedi foto 23, 24 e 25 e 29. Per l'accesso all'alloggio non è possibile utilizzare la porta a sinistra, vedi pure foto 27 e 28.

FOTO 68 – ALLOGGIO SUB 2 PRIMO PIANO, cucina. L'ingresso all'alloggio avviene da un serramento di porta presente sul terrazzo con passaggio attraverso la cucina. Il terrazzo/portico esterno presente alla sommità della rampa scale, risulta comunicante con il terrazzo dello stabilimento artigianale, vedi foto 27 e 28 e 66.

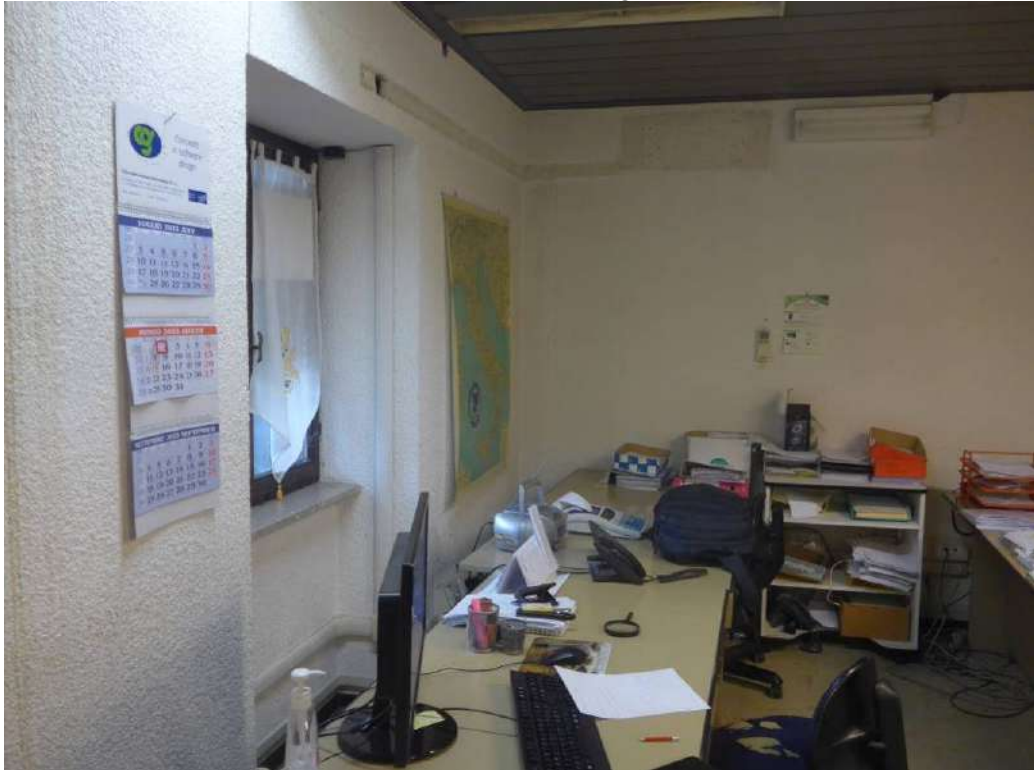
FOTO 31 – UFFICIO SUB 1, Ufficio, vano accessibile solamente con passaggio sul cortile della p.c.ed. 211/2 (censita nel c.t. 1° della P.T. 1277 del C.C. di Monti). Questo vano risulta affittato, vedi contratto di locazione allegato 13.

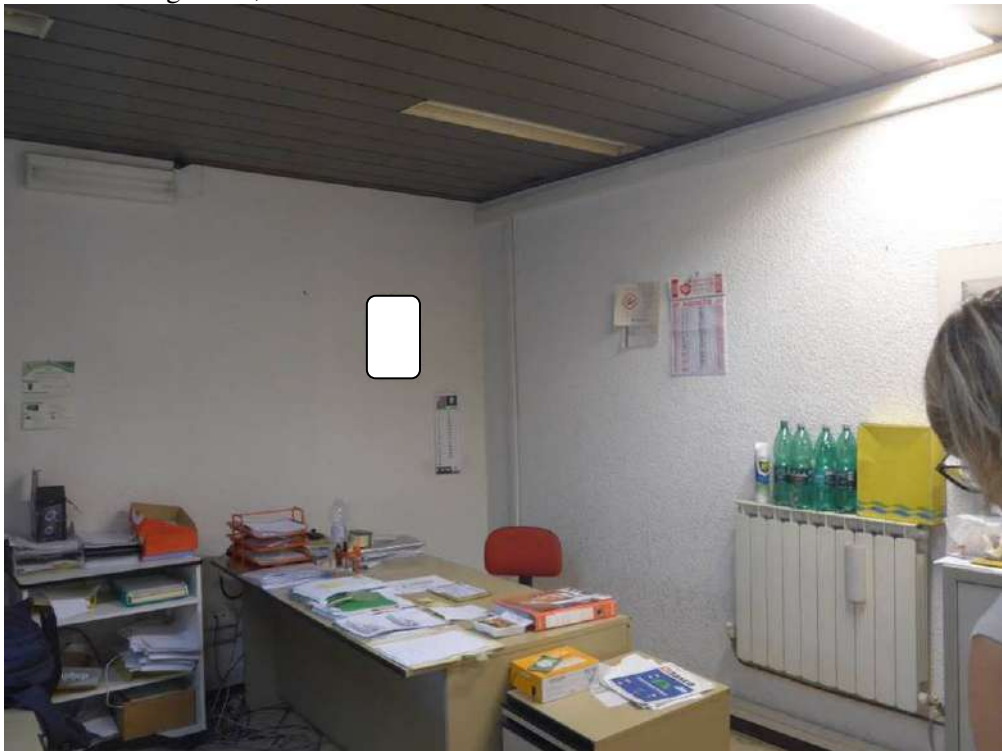
FOTO 32 – UFFICIO SUB 1, Ufficio, vano accessibile solamente con passaggio sul cortile della p.c.ed. 211/2 (censita nel c.t. 1° della P.T. 1277 del C.C. di Monti). Questo vano risulta affittato, vedi contratto di locazione, vedi allegato 13. Da evidenziare che rispetto alla planimetria catastale e rispetto all'elaborato grafico presente nel contratto di locazione allegato 13, il vano in natura risulta di dimensioni minori.

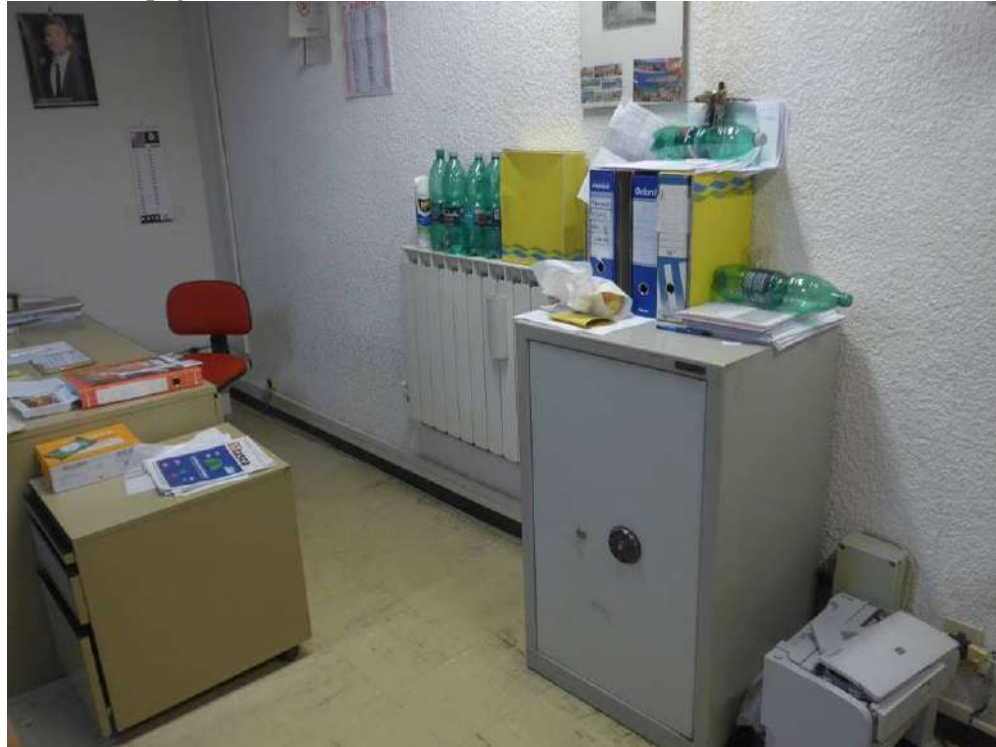
FOTO 33 – UFFICIO SUB 1, Ufficio, vano accessibile solamente con passaggio sul cortile della p.c.ed. 211/2 (censita nel c.t. 1° della P.T. 1277 del C.C. di Monti). Questo vano risulta affittato, vedi contratto di locazione, vedi allegato 13. Da evidenziare che rispetto alla planimetria catastale e rispetto all’elaborato grafico presente nel contratto di locazione allegato 13, il vano in natura risulta di dimensioni minori. La parete dove si trova il calorifero, risulta allineata con la parete dove si trova il foro porta tra lo stesso vano e il disimpegno

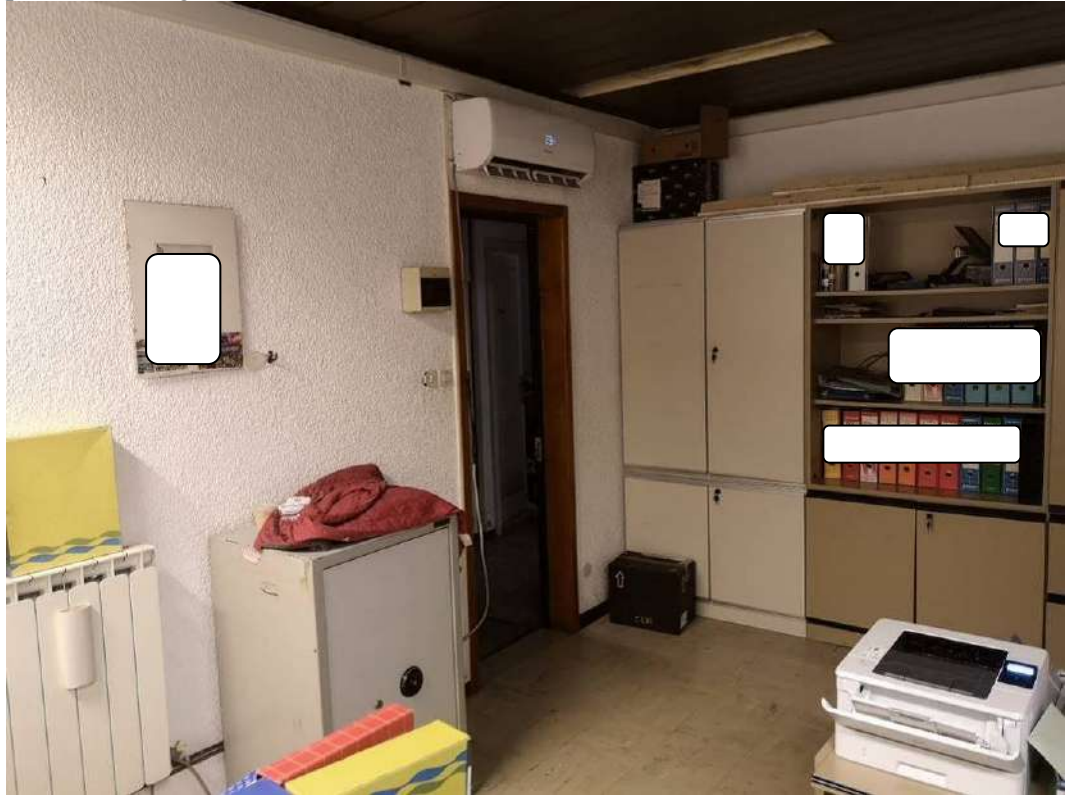
FOTO 35 – UFFICIO SUB 1, Ufficio, vano accessibile solamente con passaggio sul cortile della p.c.ed. 211/2 (censita nel c.t. 1° della P.T. 1277 del C.C. di Monti). Questo vano risulta affittato, vedi contratto allegato 13. Da evidenziare che rispetto alla planimetria catastale e rispetto all'elaborato grafico presente nel contratto di locazione, il vano in natura risulta di dimensioni minori. La parete dove si trova il calorifero, risulta in altra posizione, ed allineata con la parete dove si trova il foro porta inquadrate nella presente immagine

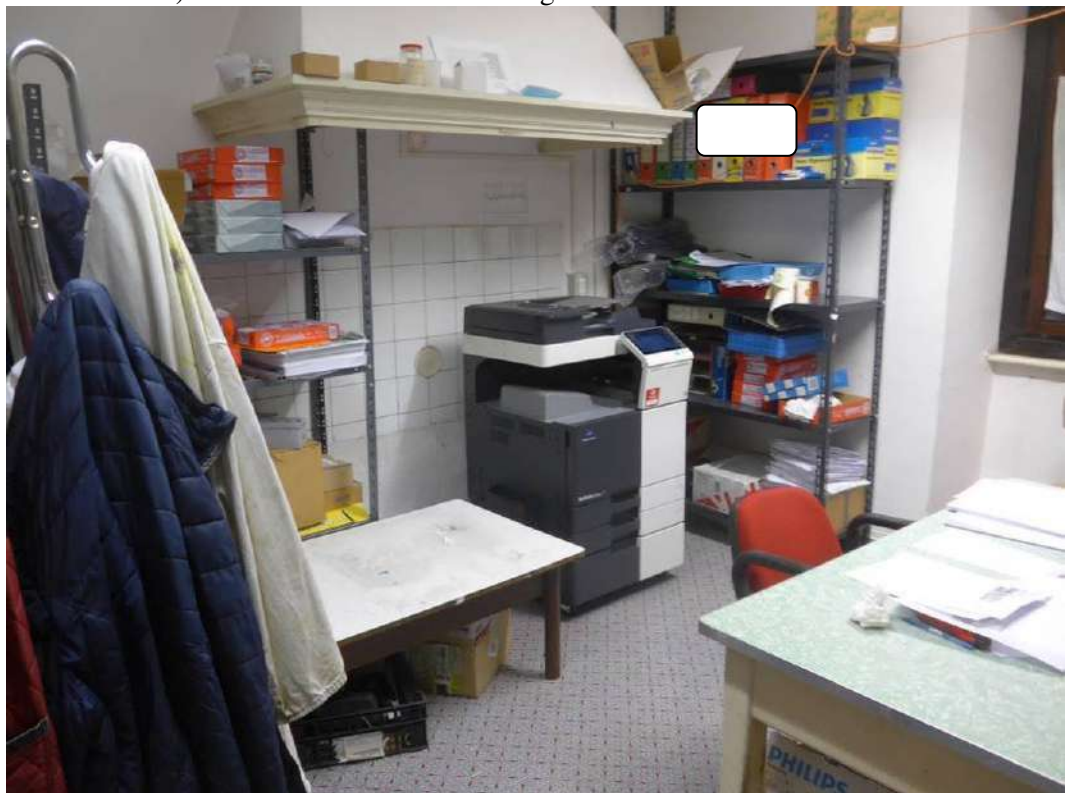
FOTO 36 – UFFICIO SUB 1, Ufficio (archivio) anche questo vano risulta affittato, vedi contratto allegato 13. Questo vano è accessibile unicamente con passaggio sul disimpegno che fa parte della zona non oggetto di locazione, vedi elaborato grafico (zona orlata in verde) nel contratto di locazione allegato 13

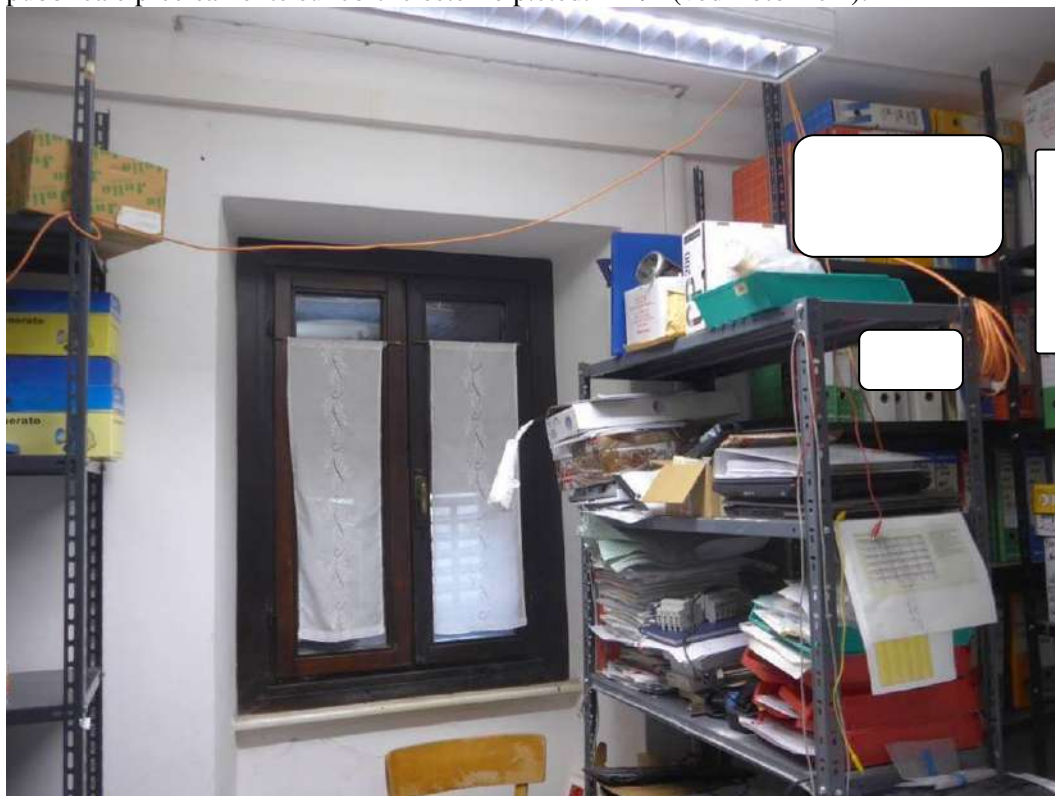
FOTO 37 – UFFICIO SUB 1, Ufficio (archivio) anche questo vano risulta affittato, vedi contratto allegato 13. Questo vano è accessibile unicamente con passaggio sul disimpegno che fa parte della zona non oggetto di locazione, vedi elaborato grafico (zona orlata in verde) nel contratto di locazione allegato 13. La finestra prospetta verso la strada pubblica e precisamente sul cortile esterno p.c.ed. 211/2 (vedi foto 1 e 2).

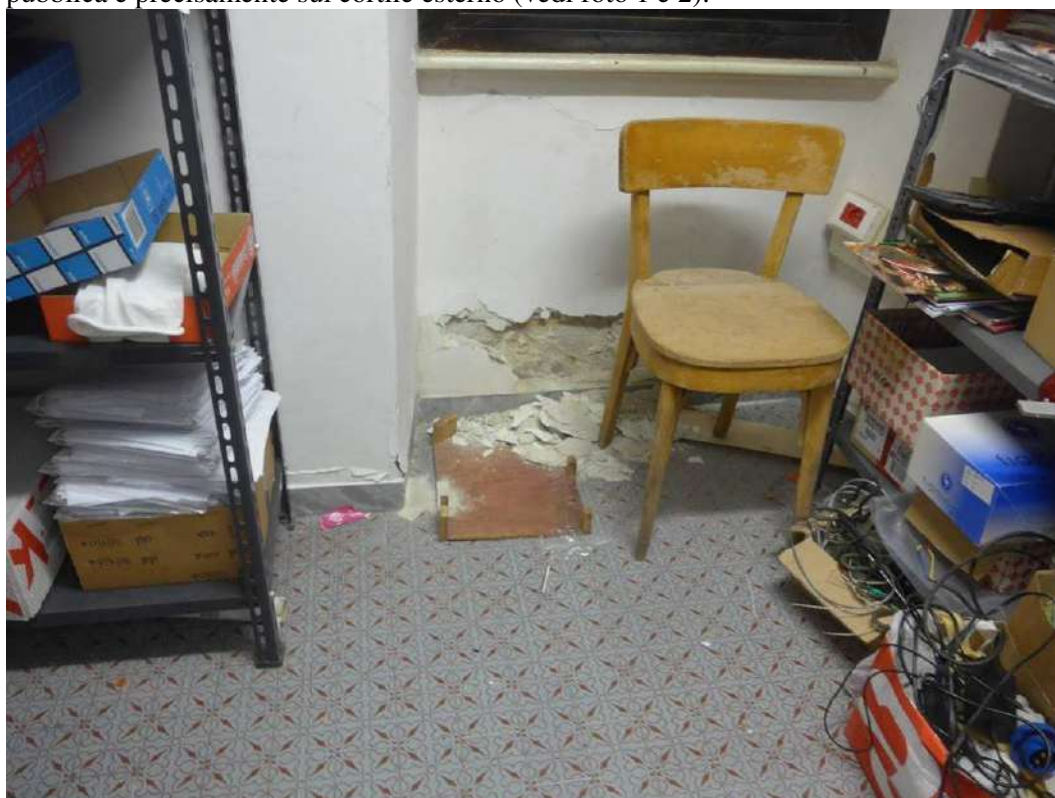
FOTO 38 – UFFICIO SUB 1, Ufficio (archivio) anche questo vano risulta affittato, vedi contratto allegato 13. Questo vano è accessibile unicamente con passaggio sul disimpegno che fa parte della zona non oggetto di locazione, vedi elaborato grafico (zona orlata in verde) nel contratto di locazione allegato 13. La finestra prospetta verso la strada pubblica e precisamente sul cortile esterno (vedi foto 1 e 2).

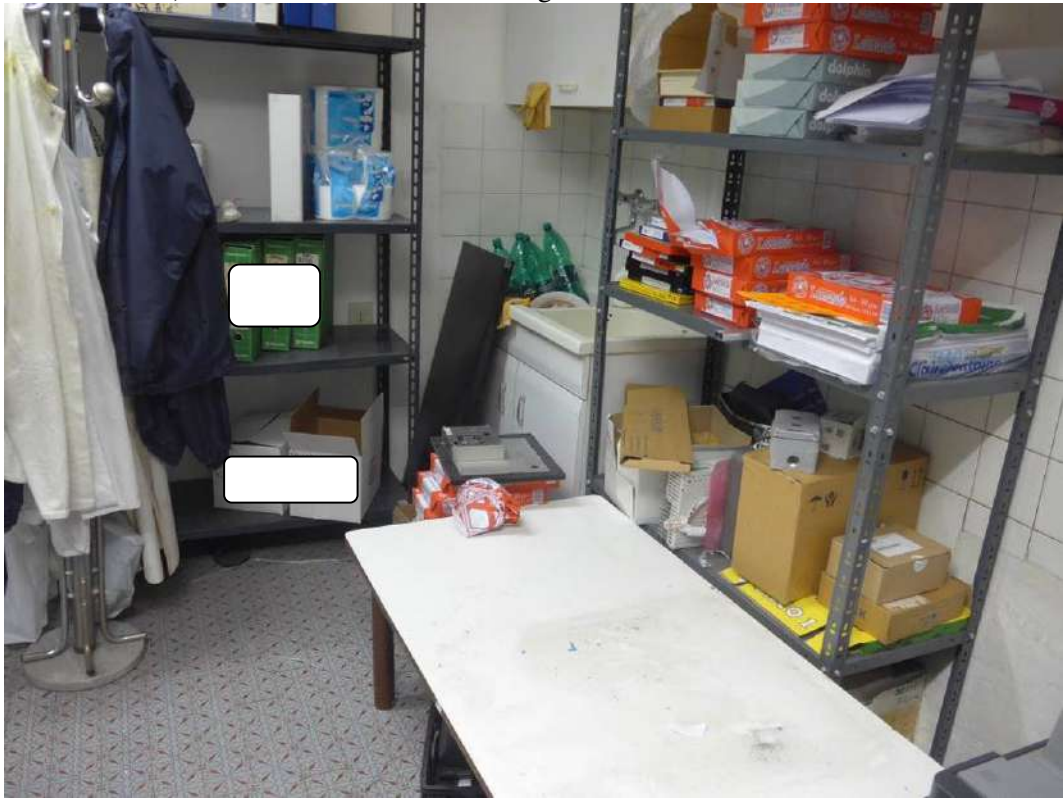
FOTO 39 – UFFICIO SUB 1, Ufficio (archivio) anche questo vano risulta affittato, vedi contratto allegato 13. Questo vano è accessibile unicamente con passaggio sul disimpegno che fa parte della zona non oggetto di locazione, vedi elaborato grafico (zona orlata in verde) nel contratto di locazione allegato 13

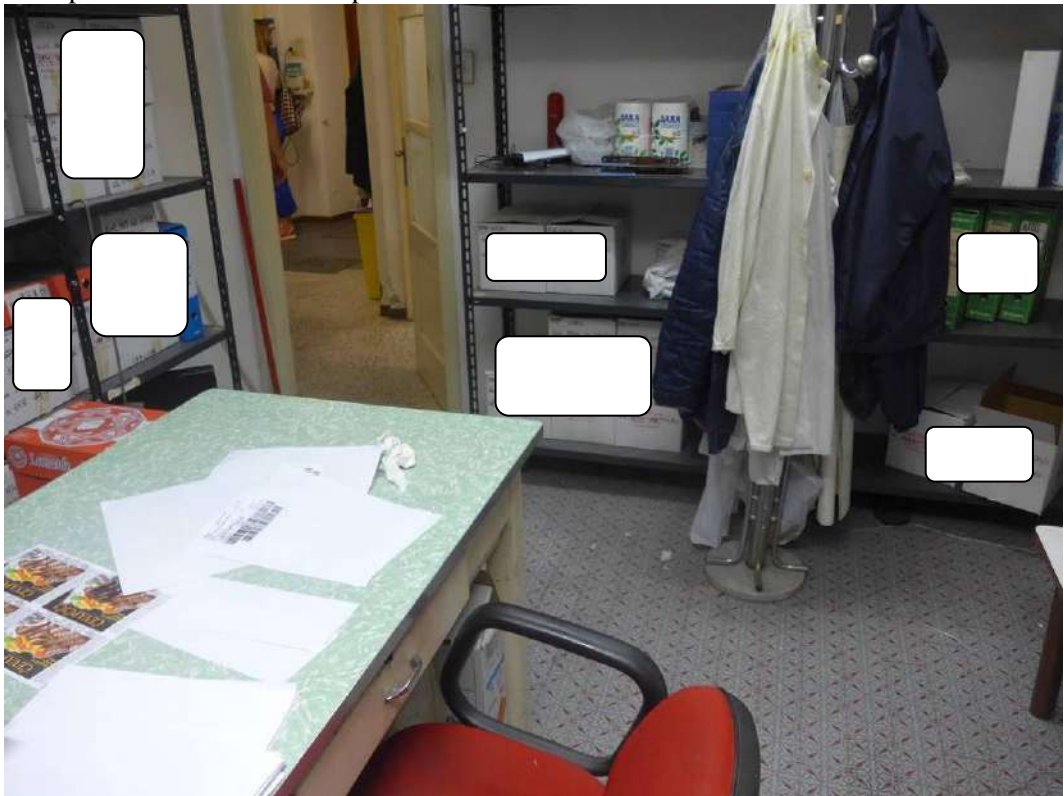
FOTO 40 – UFFICIO SUB 1, Ufficio (archivio) anche questo vano risulta affittato, vedi contratto allegato 13. Questo vano è accessibile unicamente con passaggio sul disimpegno che non rientra nella parte oggetto di locazione, vedi elaborato grafico (zona orlata in verde) nel contratto di locazione allegato 13. Oltre la porta si trova il disimpegno della parte di ufficio non compresa nel contratto di locazione

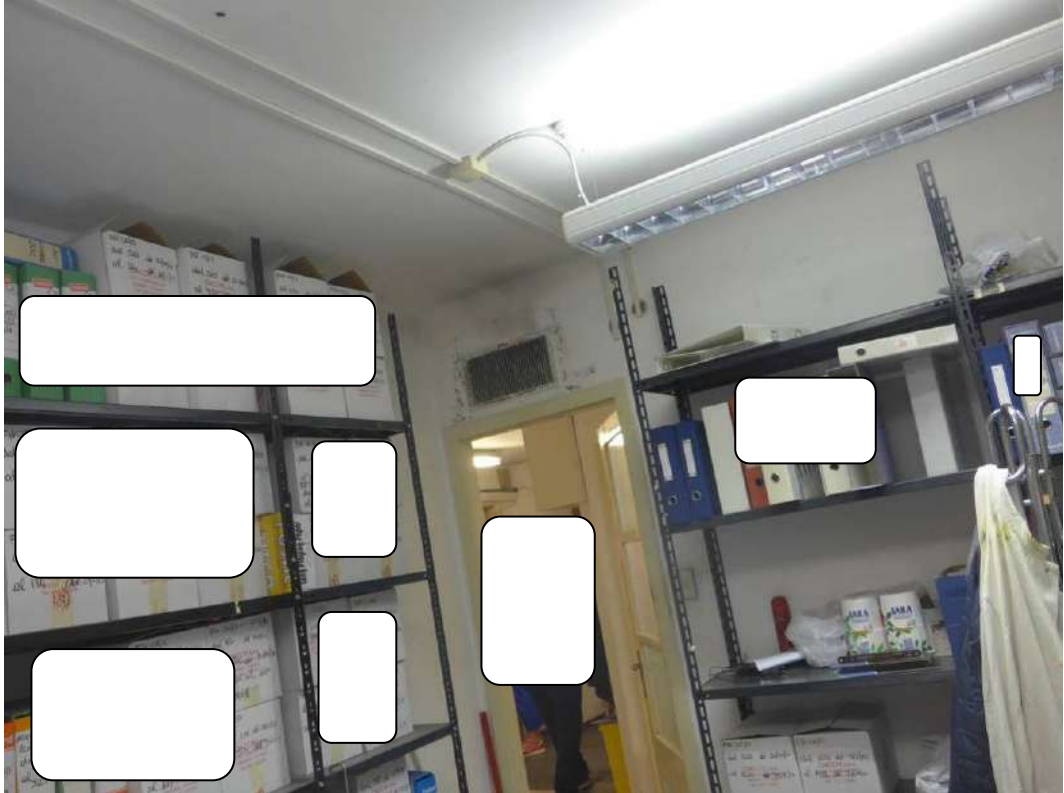
FOTO 41 – UFFICIO SUB 1, Ufficio (archivio) anche questo vano risulta affittato, vedi contratto allegato 13. Questo vano è accessibile unicamente con passaggio sul disimpegno che non rientra nella parte oggetto di locazione, vedi elaborato grafico (zona orlata in verde) nel contratto di locazione allegato 13. Oltre la porta aperta, si trova il disimpegno della parte di ufficio non compresa nel contratto di locazione

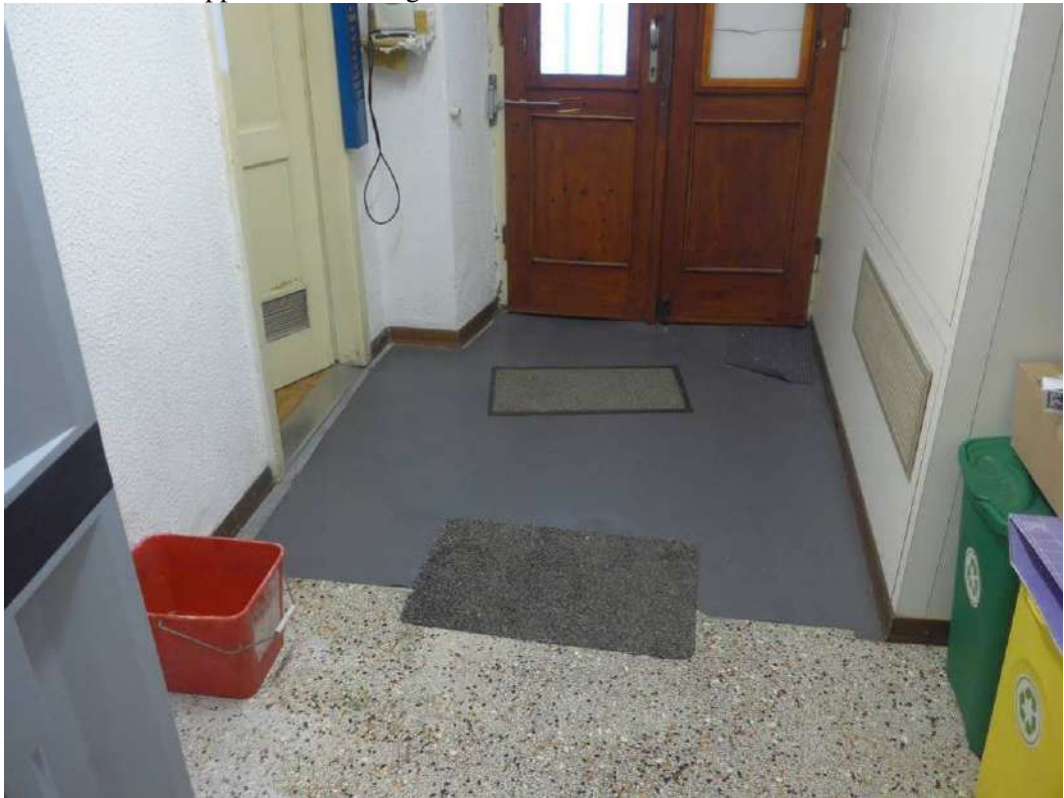
FOTO 43 – UFFICIO SUB 1, disimpegno, il portoncino che permette l'accesso al vano, prospetta su un portico che a sua volta è adiacente al cortile p.c.ed. 211/2 censito nel c.t.1° della P.T. 1277 del C.C. di Monti, vedi foto 30 e vedi planimetria catastale allegato 32 ed estratto mappa catastale allegato 6

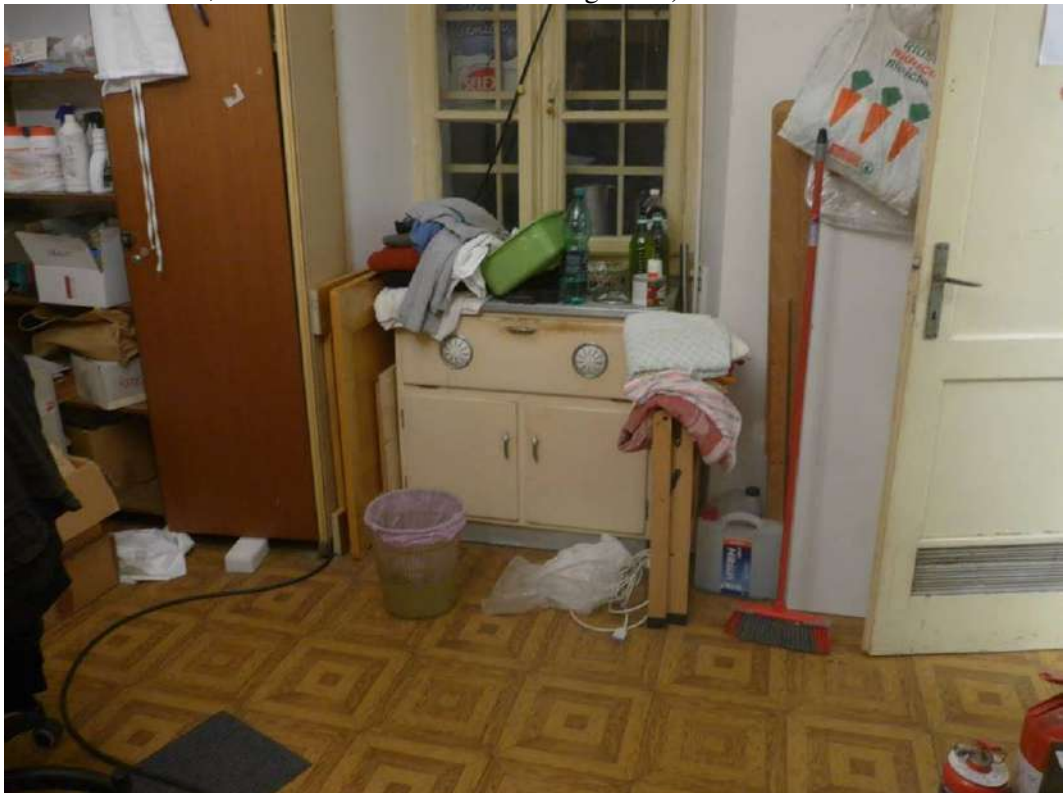
FOTO 48 – UFFICIO SUB 1, archivio (locale apparecchiature impianti tecnologici), vedi planimetria catastale allegato 32. Si evidenzia che la finestra prospetta su un vano ripostiglio presente nel portico, vano questo non rappresentato nella planimetria catastale. Questo vano archivio (vedi pianta del pianoterra del progetto di sanatoria allegato 49), non risulta locato, vedi contratto di locazione allegato 13)

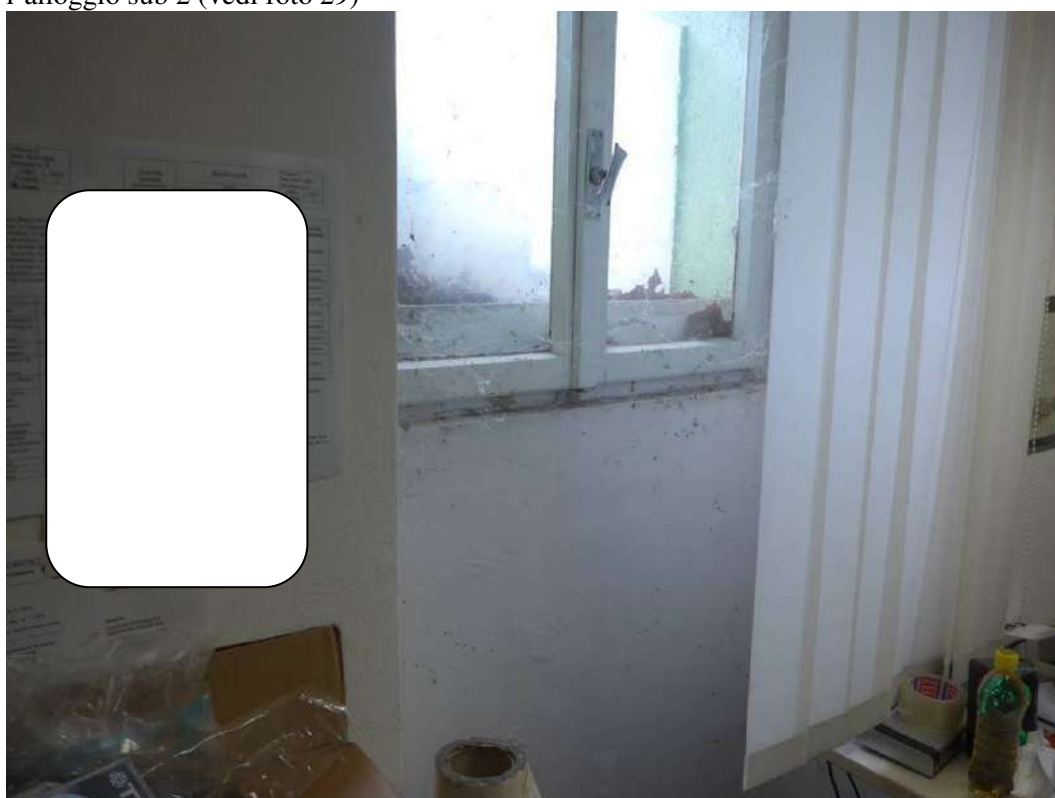
FOTO 52 – UFFICIO SUB 1, ufficio (Marketing), vedi planimetria catastale allegato 32. (Questo vano ufficio non risulta locato, vedi contratto di locazione allegato 13). Visibile dalla finestra la rampa scale esterna (accostata al foro finestra) che occlude parzialmente il foro finestra. La rampa scale esterna, permette l'accesso al primo piano dove si trova l'alloggio sub 2 (vedi foto 29)

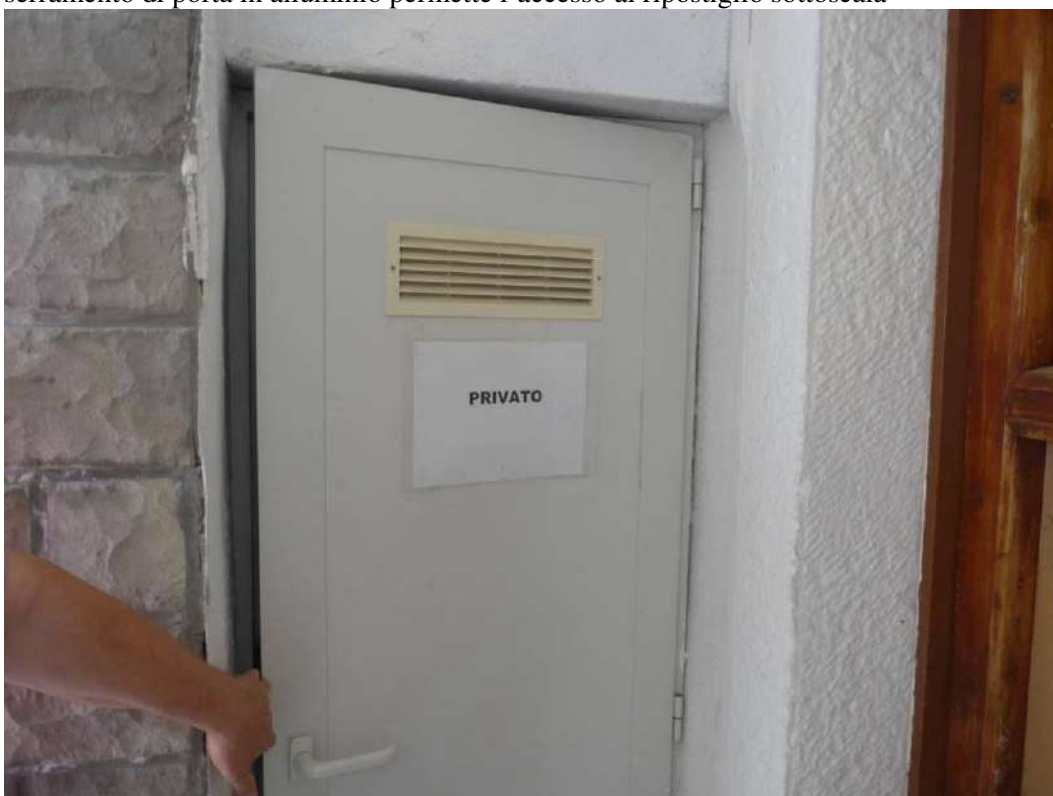
FOTO 60 – UFFICIO SUB 1, portico, vedi planimetria catastale allegato 32. Il serramento di porta in alluminio permette l'accesso al ripostiglio sottoscala

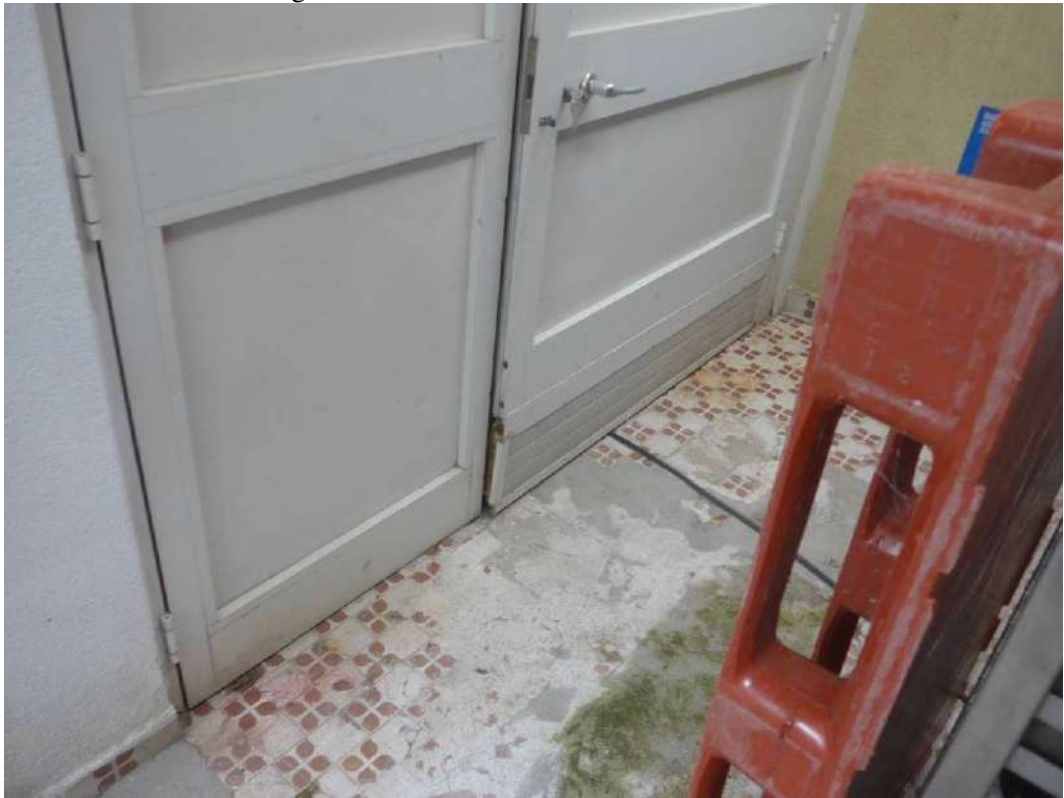
FOTO 63 – UFFICIO SUB 1, ingresso al vano ripostiglio ricavato con una pannellatura a scapito del portico, vedi planimetria catastale allegato 32, vedi foto 30 e 59. Il ripostiglio non è rappresentato nella planimetria catastale, mentre è rappresentato nel progetto di variante in sanatoria allegato 49

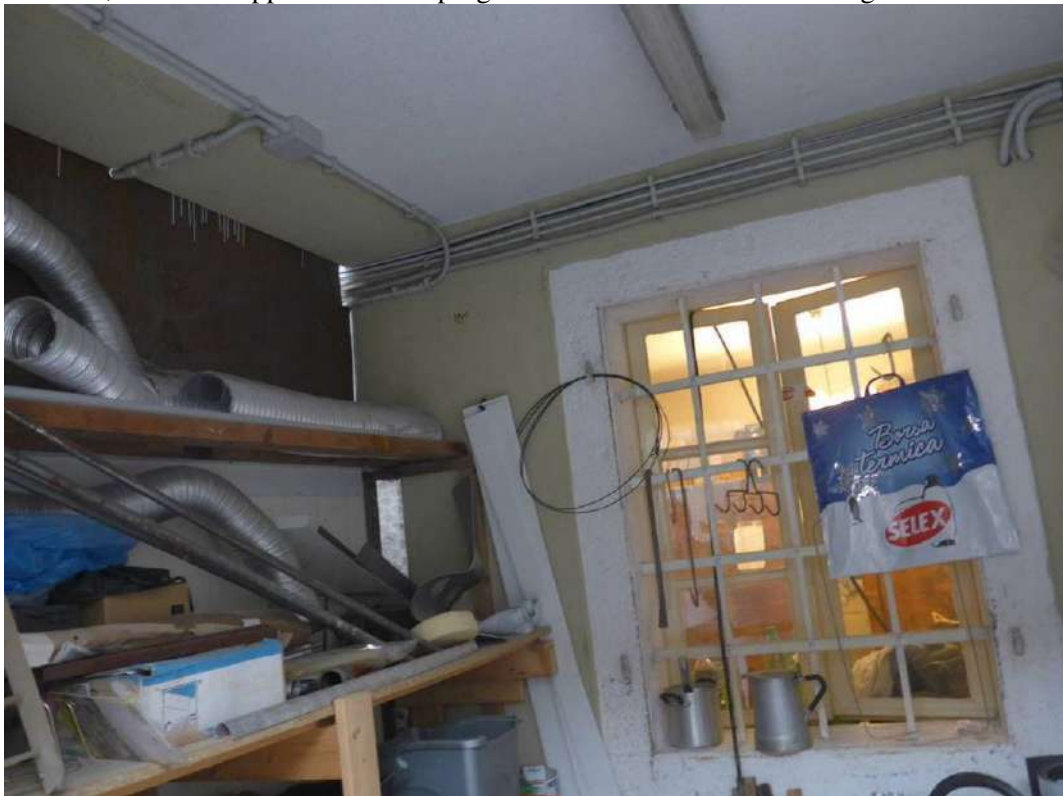
FOTO 64 – UFFICIO SUB 1, vano ripostiglio ricavato con una pannellatura a scapito del portico, vedi planimetria catastale allegato 32, vedi foto 30 e 59. La finestra è quella dell'archivio, vedi foto 47 e 48. Il ripostiglio non è rappresentato nella planimetria catastale, mentre è rappresentato nel progetto di variante in sanatoria allegato 49

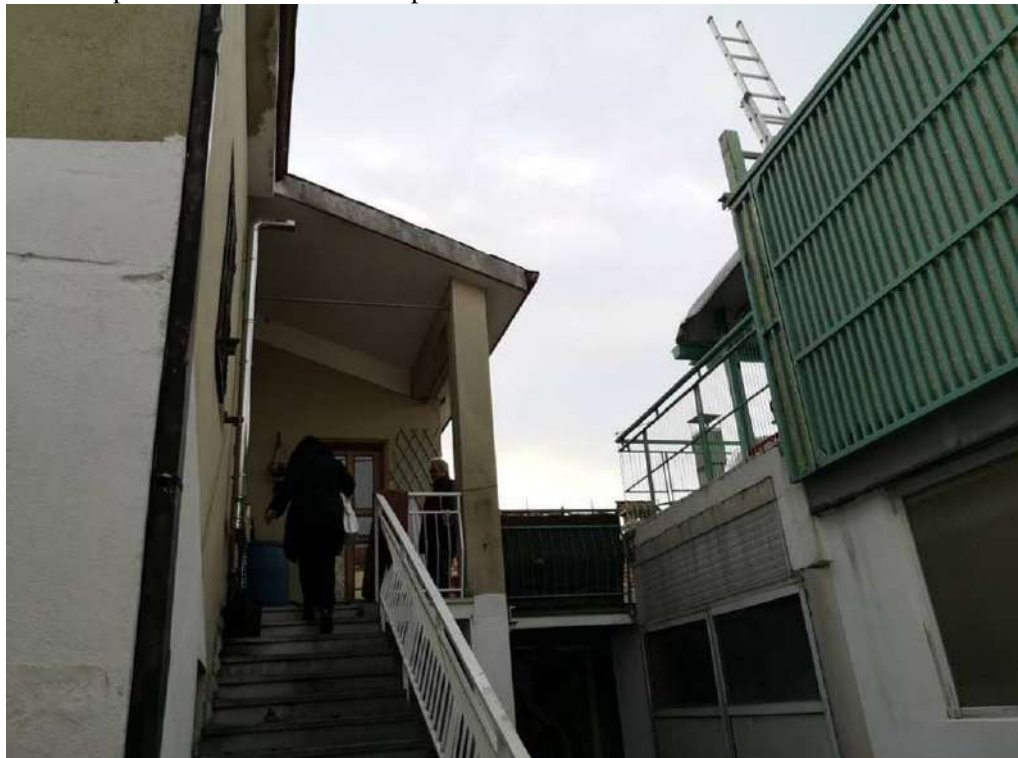
FOTO 66 – ALLOGGIO SUB 2 PRIMO PIANO, rampa scale esterna che permette l'accesso all'alloggio al primo piano, vedi foto 23, 24 e 25 e 29 e vedi planimetria catastale allegato 33. Per raggiungere la rampa scale presente sulla p.c.ed. 211/1 è necessario percorrere il cortile della p.c.ed. 211/2

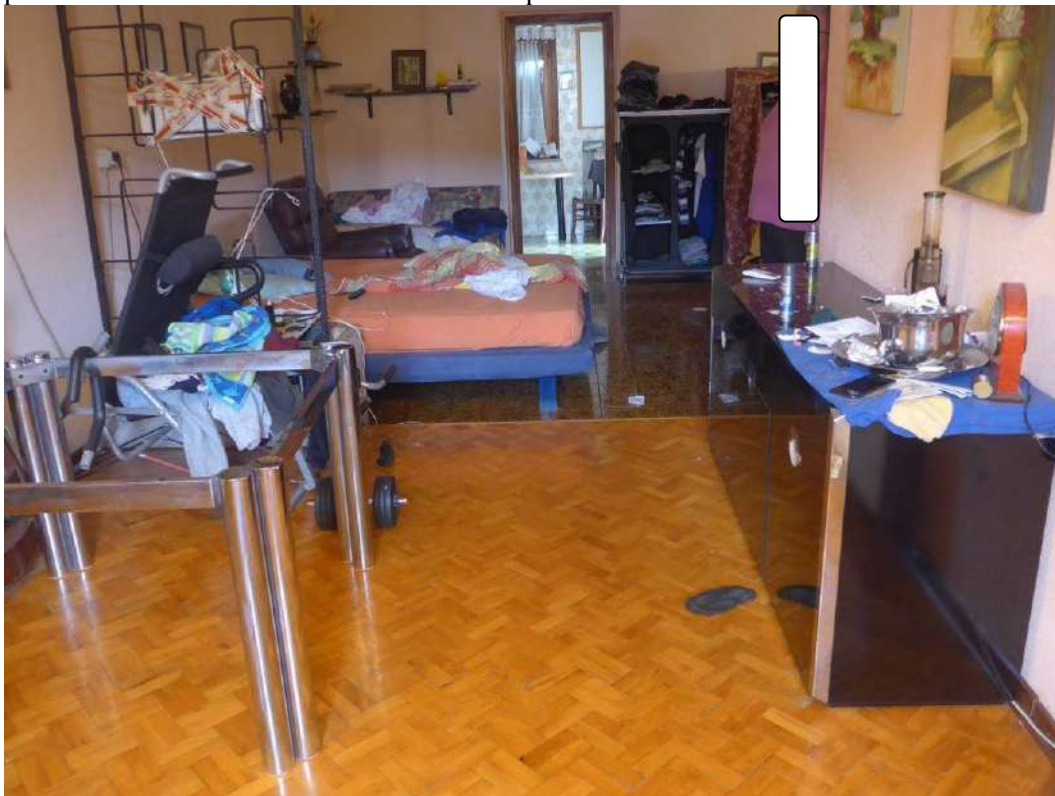
FOTO 72 – ALLOGGIO SUB 2 PRIMO PIANO, soggiorno, vedi planimetria catastale allegato 33. Nel soggiorno risulta presente un salto di quota di circa 10 centimetri sulla pavimentazione. Sul fondo della foto il foro porta della cucina

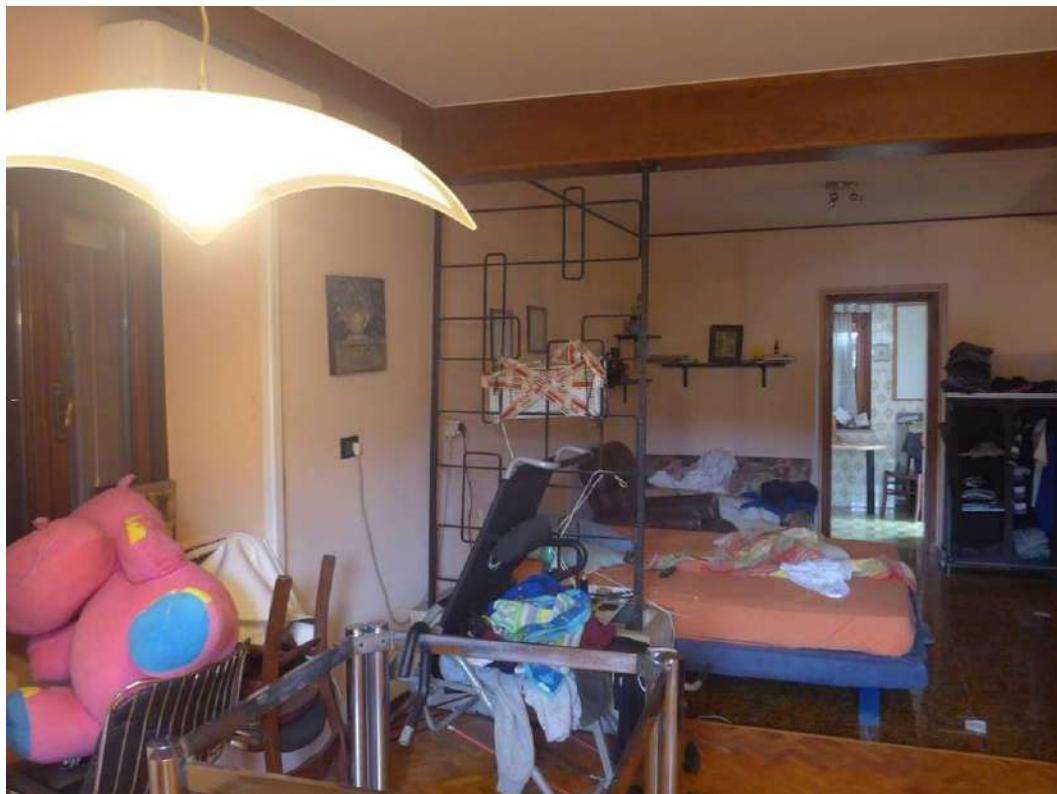
FOTO 76 – ALLOGGIO SUB 2 PRIMO PIANO, soggiorno, vedi planimetria catastale allegato 33. nel soggiorno risulta presente un salto di quota di circa 10 centimetri sulla pavimentazione. Sul fondo della foto il foro porta della cucina, sulla sinistra l'altra finestra

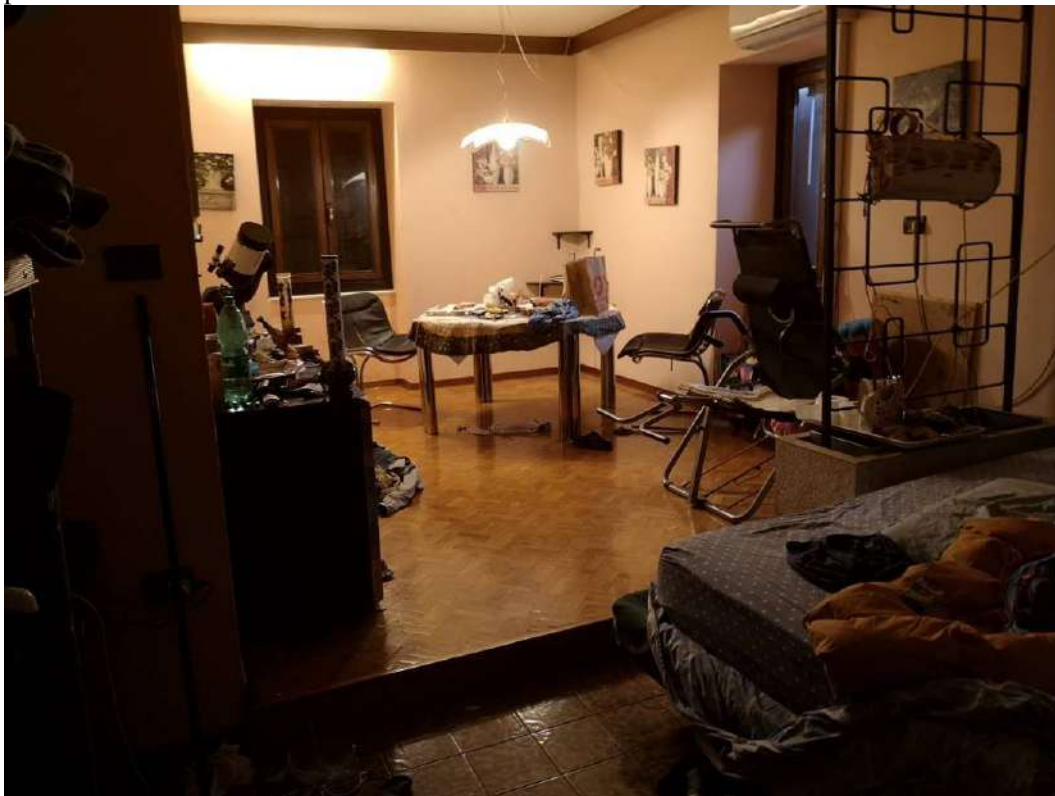
FOTO 77 – ALLOGGIO SUB 2 PRIMO PIANO, soggiorno, vedi planimetria catastale allegato 33. nel soggiorno risulta presente un salto di quota di circa 10 centimetri sulla pavimentazione.

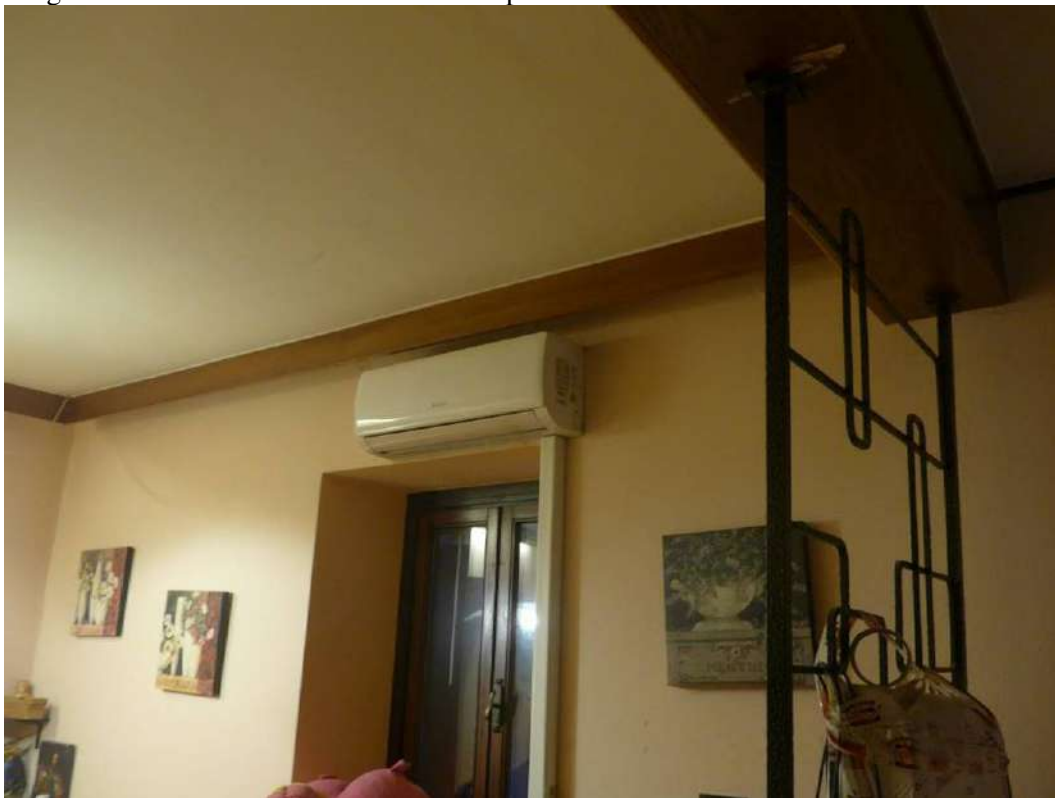
FOTO 78 – ALLOGGIO SUB 2 PRIMO PIANO, soggiorno, vedi planimetria catastale allegato 33. Visibile l'unità interna dell'impianto di condizionamento

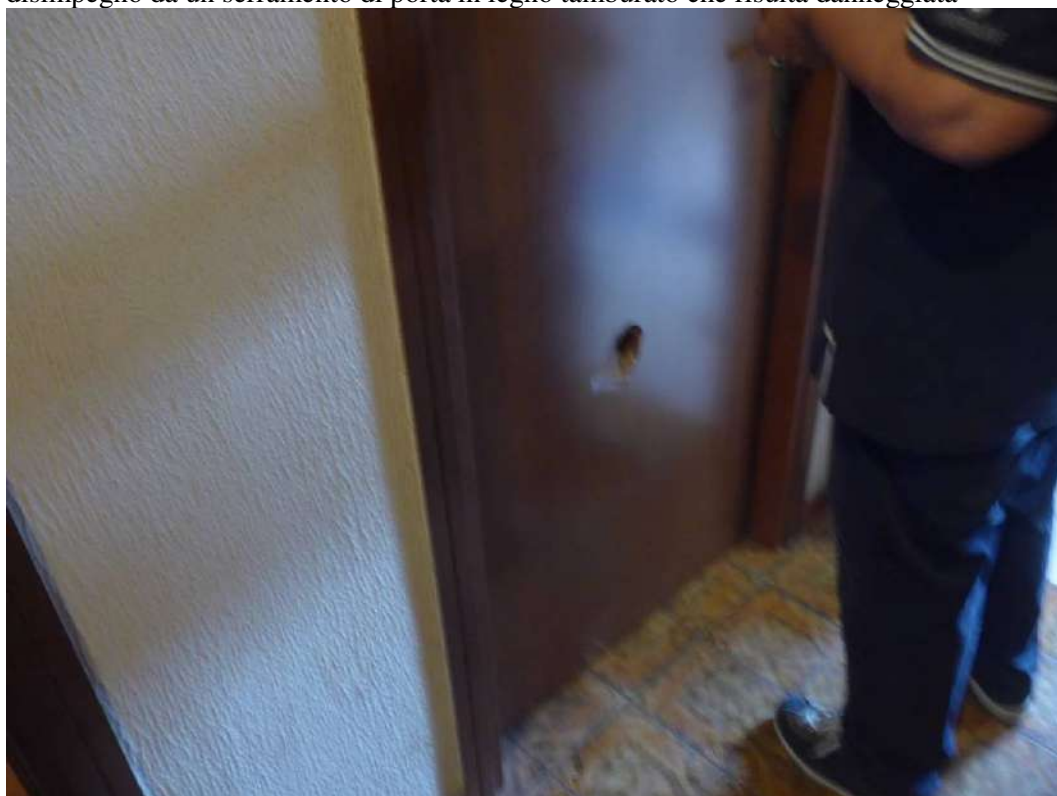
FOTO 80 – ALLOGGIO SUB 2 PRIMO PIANO, stanza prospettante la p.c.ed. 211/2 verso strada pubblica, vedi planimetria catastale allegato 33. Risulta accessibile dal disimpegno da un serramento di porta in legno tamburato che risulta danneggiata

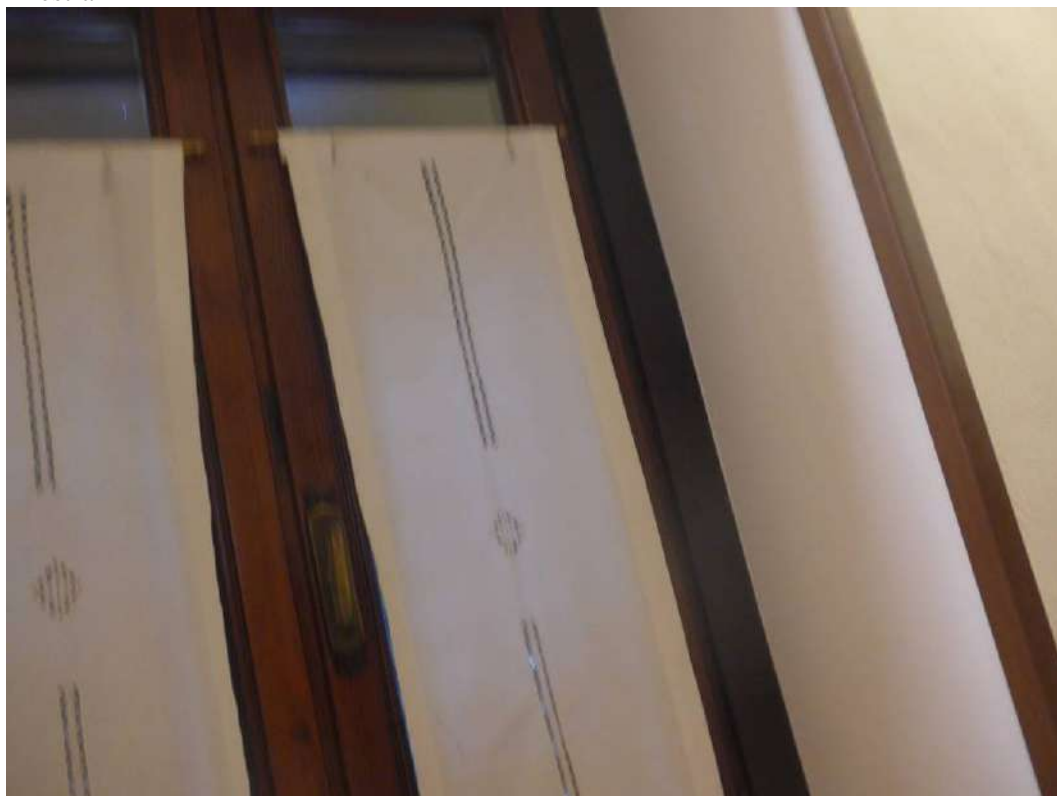
FOTO 85 – ALLOGGIO SUB 2 PRIMO PIANO, stanza prospettante la p.c.ed. 11/2 verso strada pubblica, vedi planimetria catastale allegato 33. Particolare serramento di finestra
