## Allegato 47

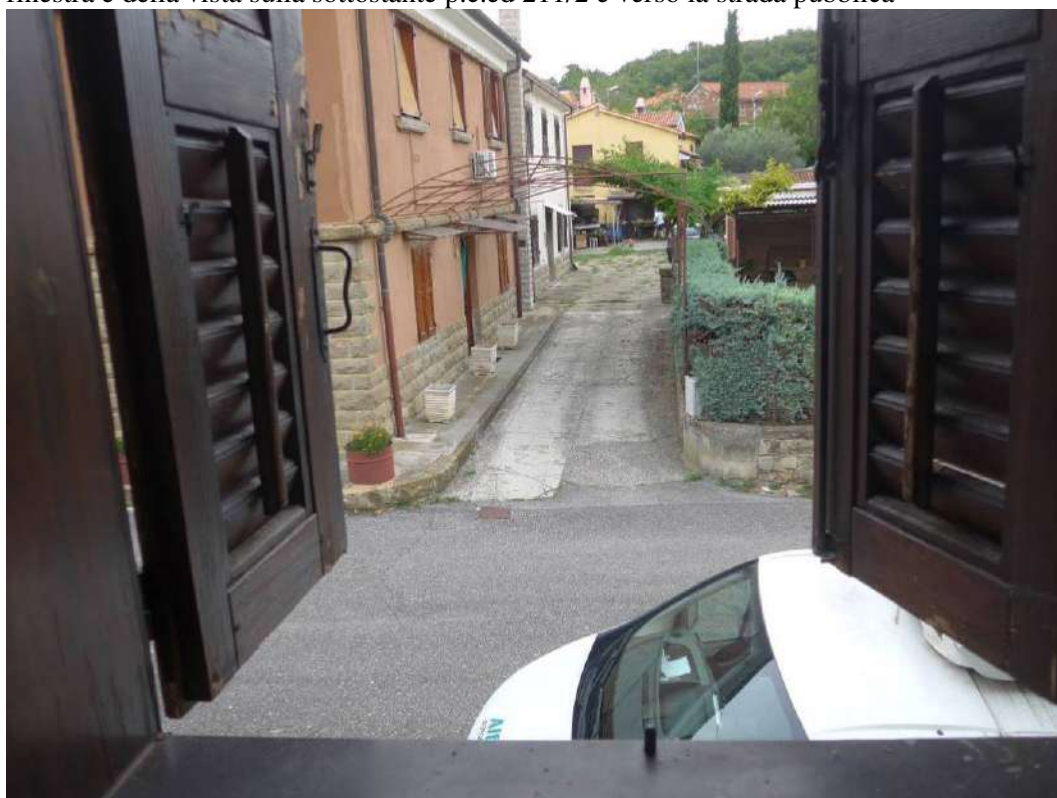
FOTO 86 – ALLOGGIO SUB 2 PRIMO PIANO, stanza prospettante la p.c.ed. 11/2 verso strada pubblica, vedi planimetria catastale allegato 33. Particolare serramento di finestra e della vista sulla sottostante p.c.ed 211/2 e verso la strada pubblica

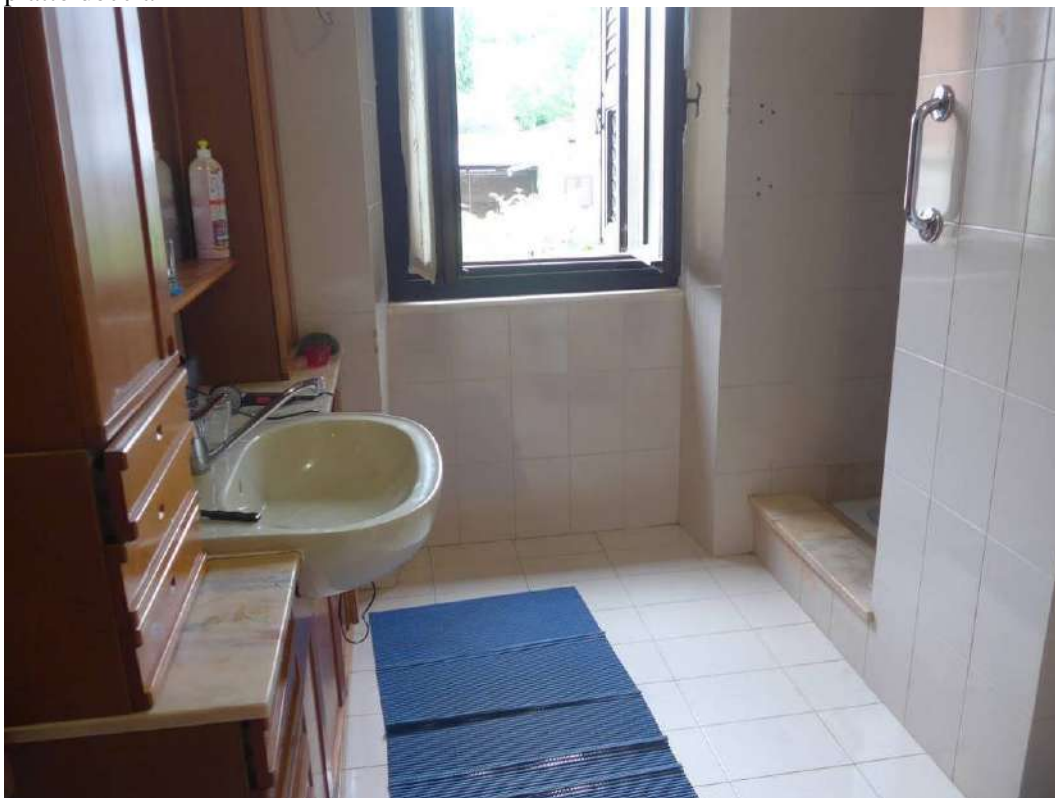
FOTO 87 – ALLOGGIO SUB 2 PRIMO PIANO, bagno, vedi planimetria catastale allegato 33. Nella planimetria catastale non sono rappresentate le pareti dove si trova il piatto doccia

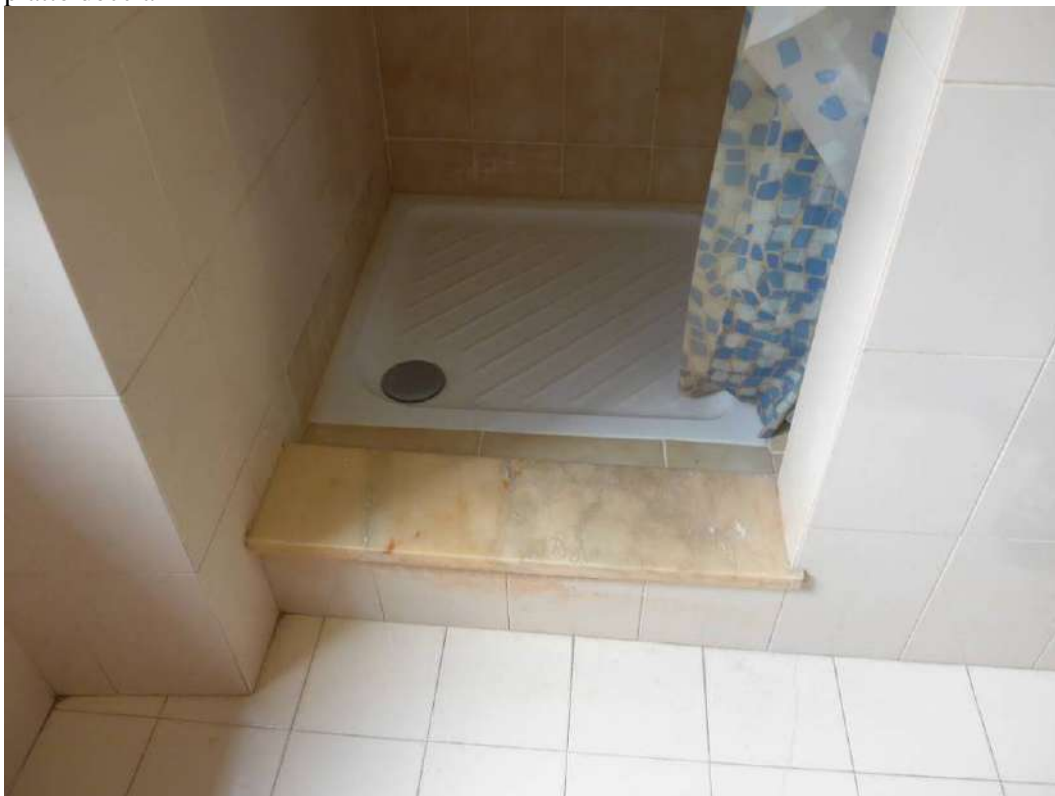
FOTO 88 – ALLOGGIO SUB 2 PRIMO PIANO, bagno, vedi planimetria catastale allegato 33. Nella planimetria catastale non sono rappresentate le pareti dove si trova il piatto doccia

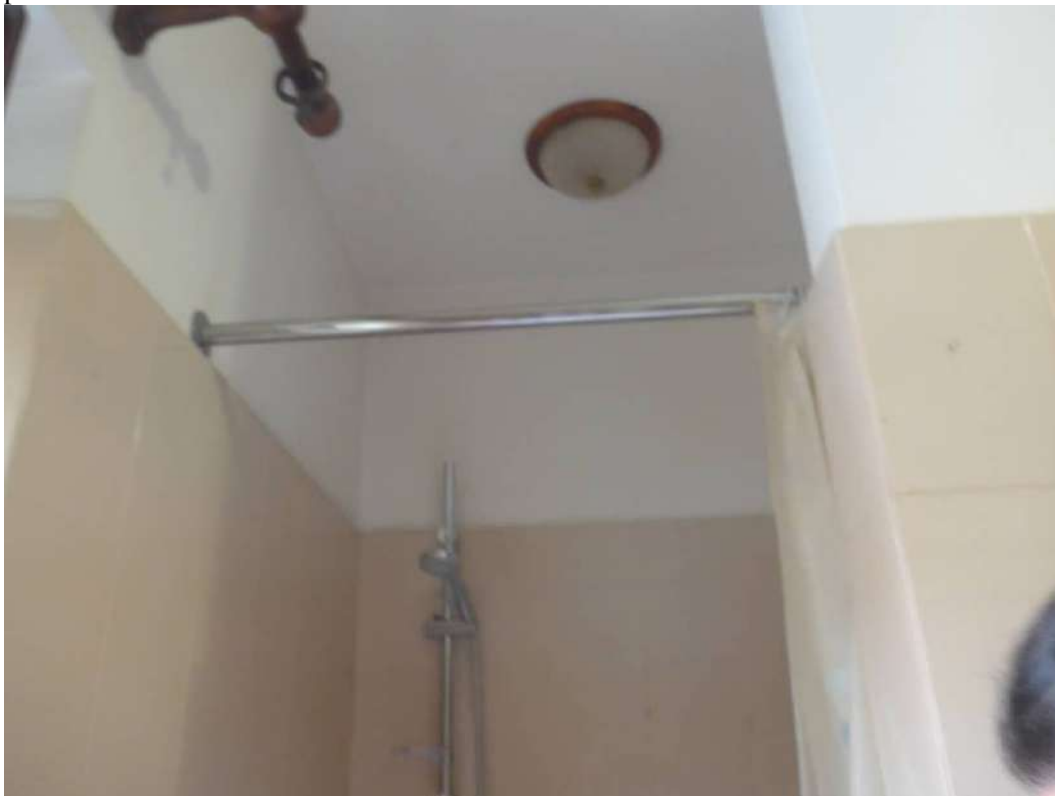
FOTO 89 – ALLOGGIO SUB 2 PRIMO PIANO, bagno, vedi planimetria catastale allegato 33. Nella planimetria catastale non sono rappresentate le pareti dove si trova il piatto doccia

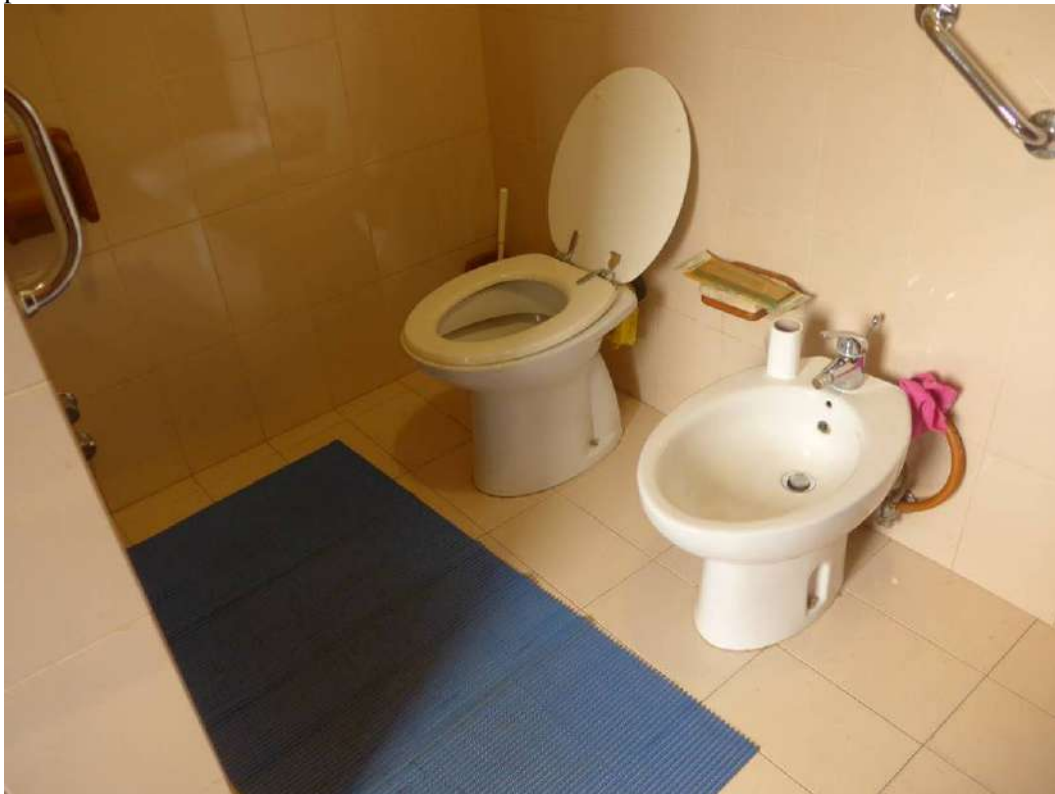
FOTO 90 – ALLOGGIO SUB 2 PRIMO PIANO, bagno, vedi planimetria catastale allegato 33. Nella planimetria catastale non sono rappresentate le pareti dove si trova il piatto doccia

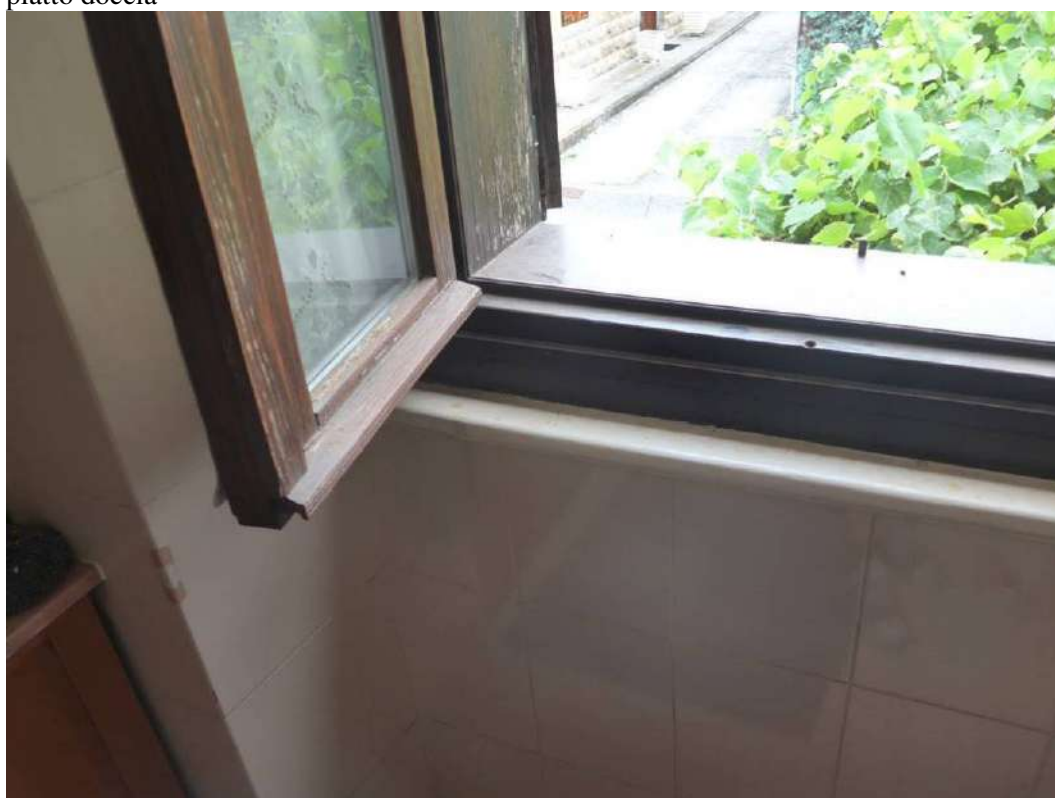
FOTO 92 – ALLOGGIO SUB 2 PRIMO PIANO, bagno, vedi planimetria catastale allegato 33. Nella planimetria catastale non sono rappresentate le pareti dove si trova il piatto doccia

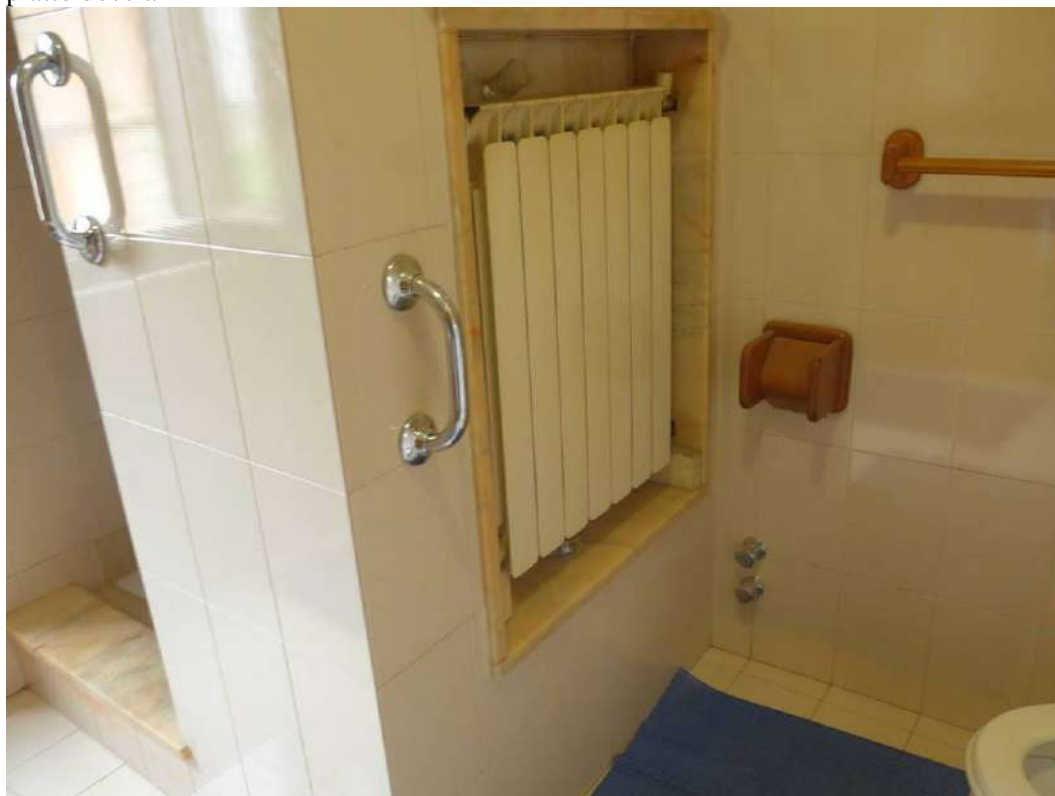
FOTO 93 – ALLOGGIO SUB 2 PRIMO PIANO, bagno, vedi planimetria catastale allegato 33. Nella planimetria catastale non sono rappresentate le pareti dove si trova il piatto doccia

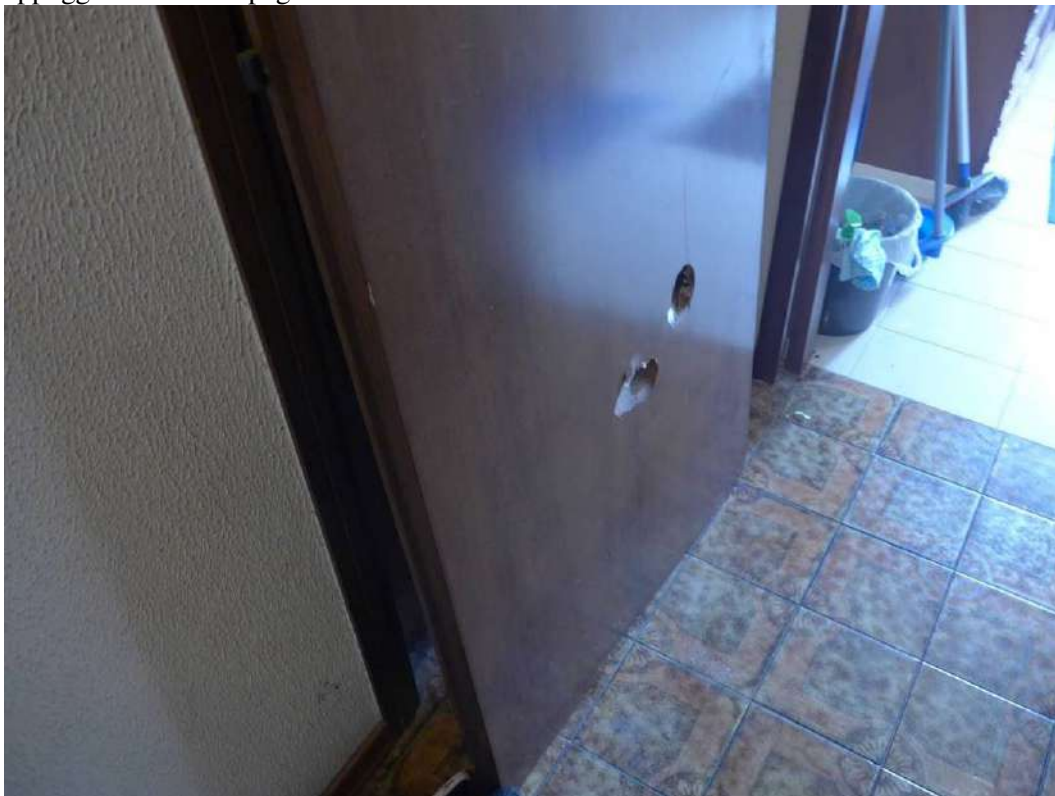
FOTO 97 – ALLOGGIO SUB 2 PRIMO PIANO, stanza prospettante sulla scala esterna e verso il cortile interno p.c.ed. 211/2, vedi planimetria catastale allegato 33 e vedi estratto mappa allegato 6, particolare del serramento di porta in legno tamburato che è risultata appoggiata nel disimpegno

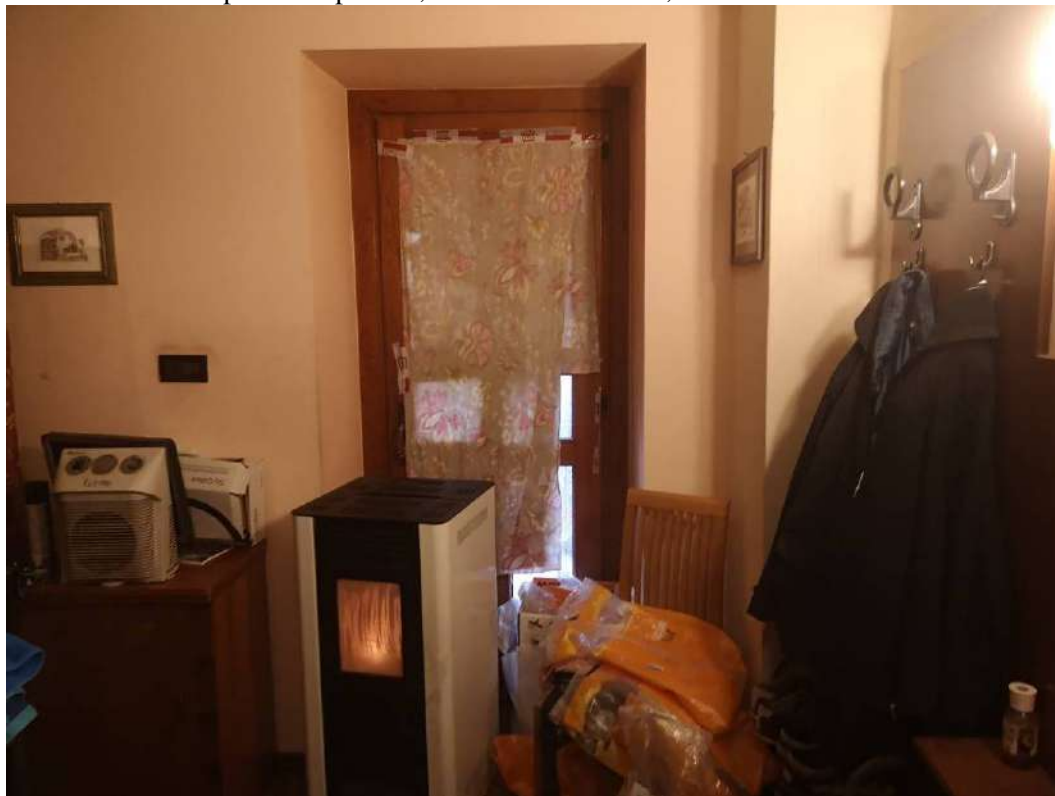
FOTO 99 – ALLOGGIO SUB 2 PRIMO PIANO, atrio, vedi planimetria catastale allegato 33. Visibile la stufa a pellet posizionata accanto al portoncino di ingresso in maniera tale da impedire l'apertura, vedi foto esterne 27, 28 e 67

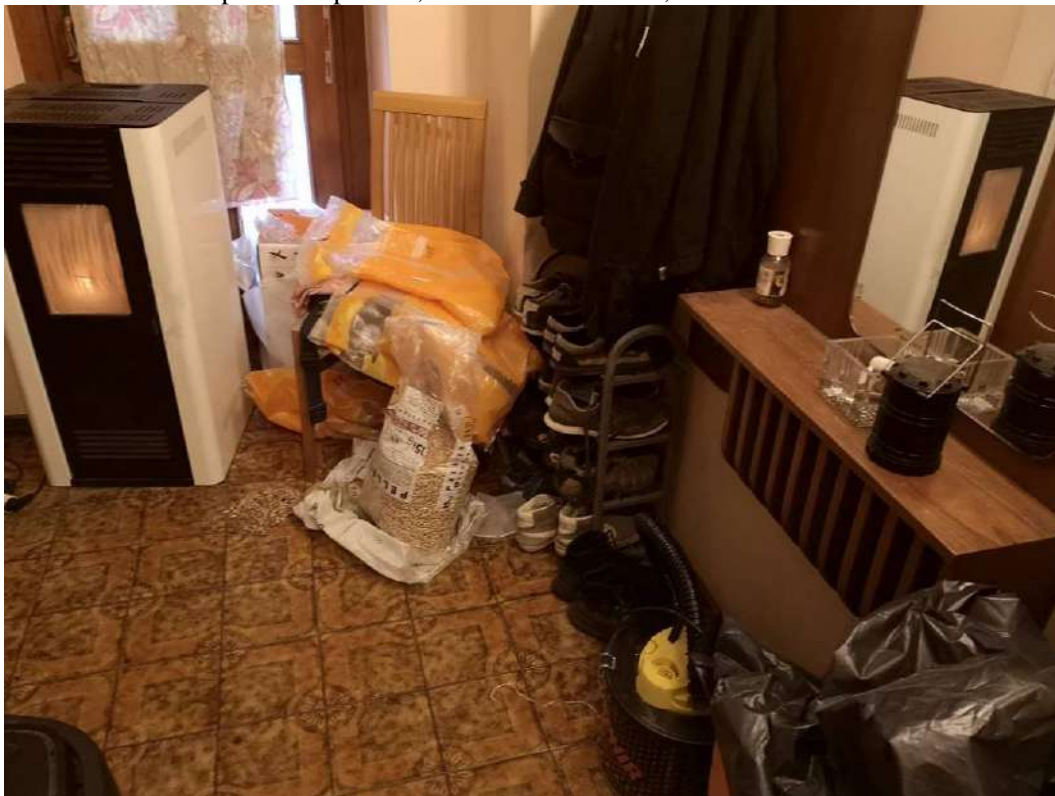
FOTO 101 – ALLOGGIO SUB 2 PRIMO PIANO, atrio, vedi planimetria catastale allegato 33. Visibile la stufa a pellet posizionata accanto al portoncino di ingresso in maniera tale da impedire l'apertura, vedi foto esterne 27, 28 e 67

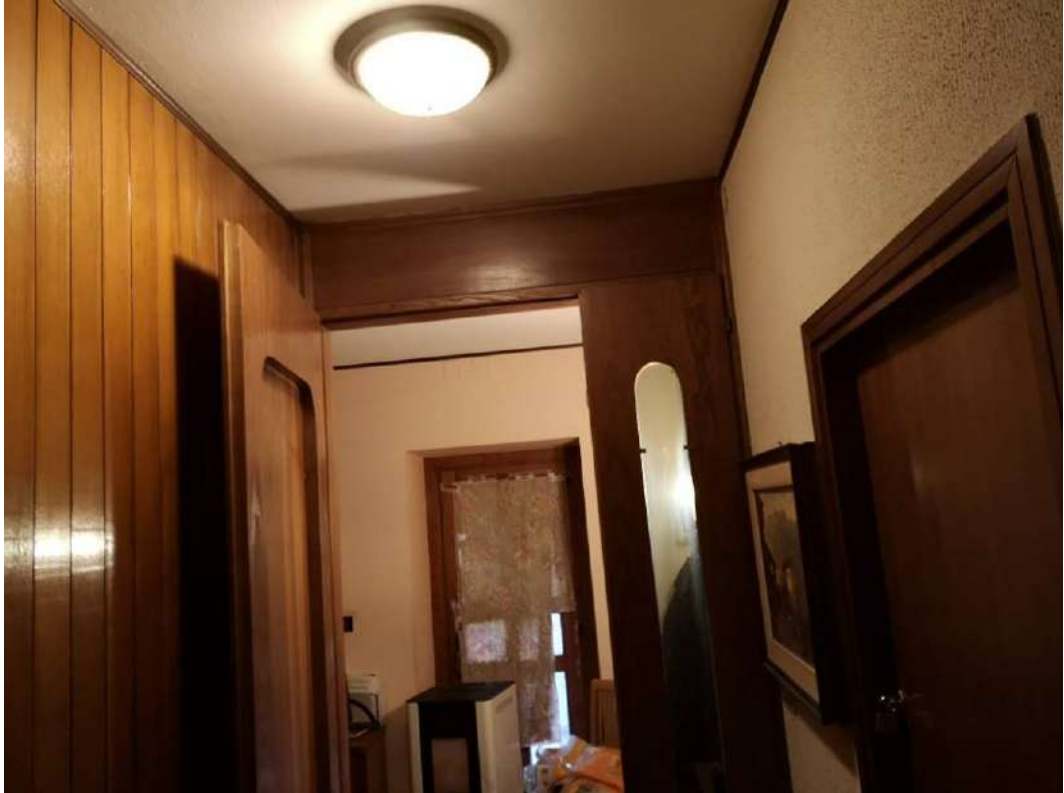
FOTO 103 – ALLOGGIO SUB 2 PRIMO PIANO, disimpegno, vedi planimetria catastale allegato 33. Sulla destra la porta che permette l'accesso alla stanza con finestra affacciata verso la scala esterna, sulla sinistra si trova una parete rivestita con pannelli di legno e con foro porta dal quale si accede alla soffitta. Nella planimetria catastale la parete sulla sinistra dove è stata posizionata una scala per l'accesso al sottotetto, non è rappresentata

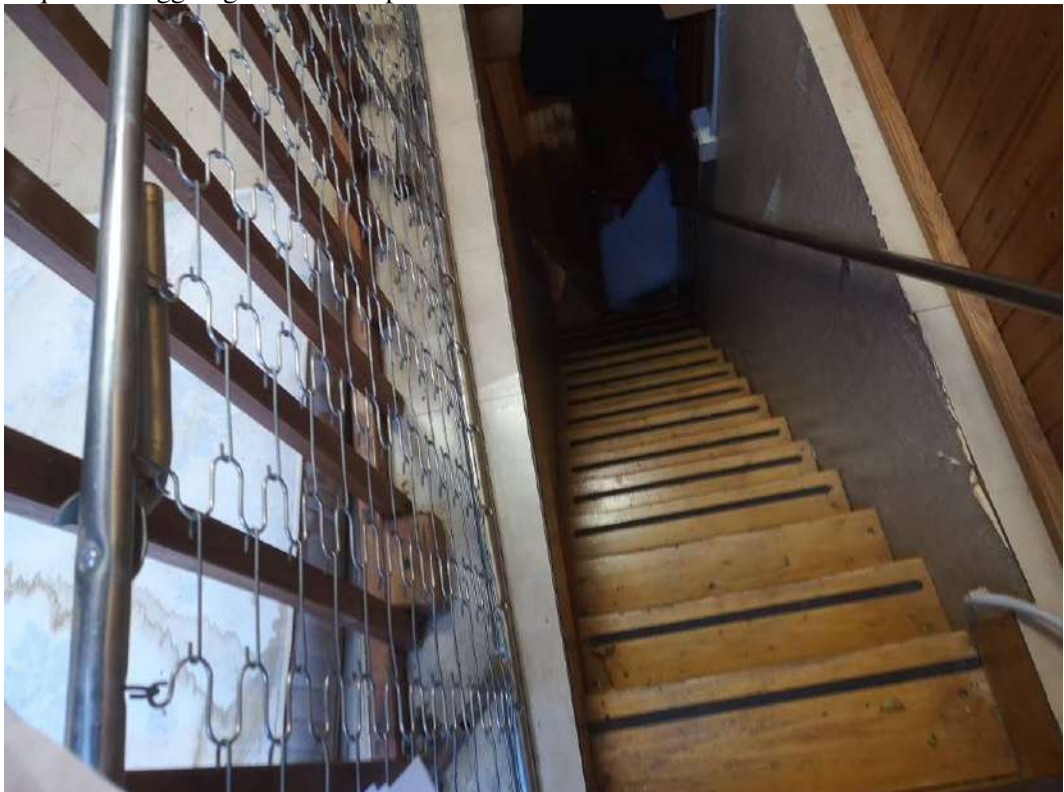
FOTO 104 – ALLOGGIO SUB 2 SECONDO PIANO, foto ripresa dal secondo piano, livello di piano non rappresentato nella planimetria catastale allegato 33. Visibile la rampa scale posizionata in un piccolo vano ricavato nel disimpegno del primo piano, con la quale si raggiunge il secondo piano soffitta.

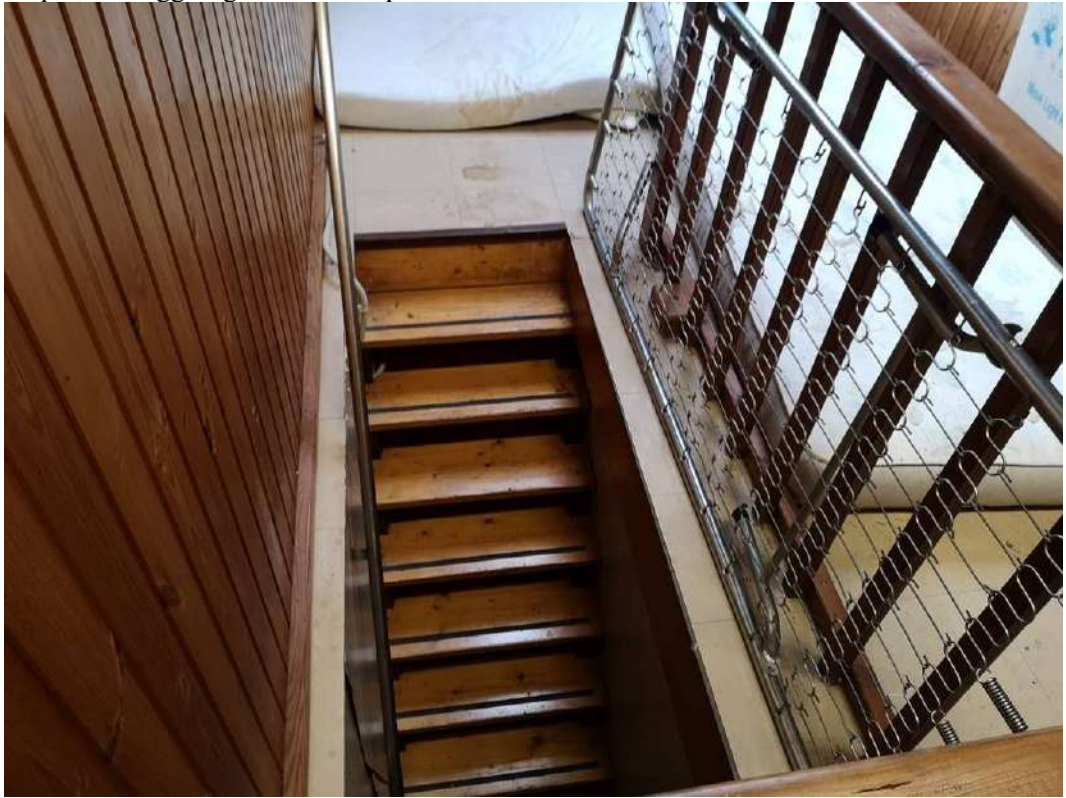
FOTO 105 – ALLOGGIO SUB 2 SECONDO PIANO, foto ripresa dal secondo piano, livello di piano non rappresentato nella planimetria catastale allegato 33. Visibile la rampa scale posizionata in un piccolo vano ricavato nel disimpegno del primo piano, con la quale si raggiunge il secondo piano soffitta.

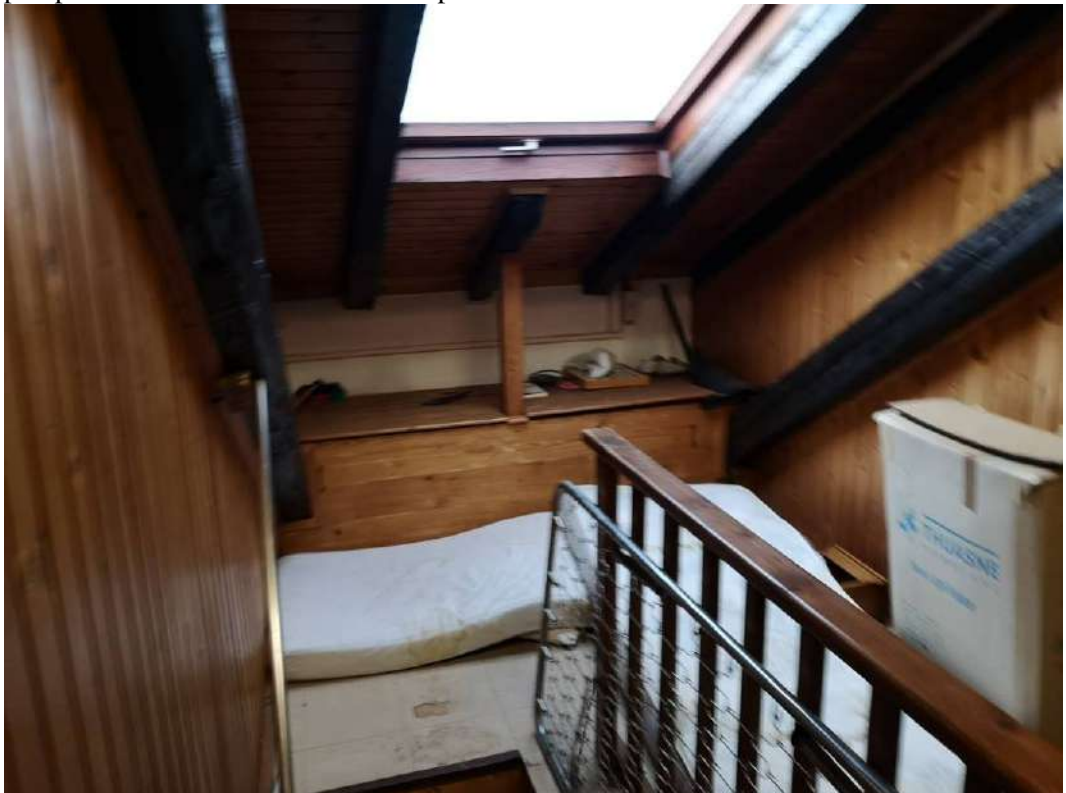
FOTO 106 – ALLOGGIO SUB 2 SECONDO PIANO, foto ripresa dal secondo piano, livello di piano non rappresentato nella planimetria catastale allegato 33. Visibile l'arrivo della rampa scale posizionata in un piccolo vano ricavato nel disimpegno del primo piano, con la quale si raggiunge il secondo piano soffitta. Visibile il lucernario che prospetta verso la corte interna della p.c.ed. 211/2

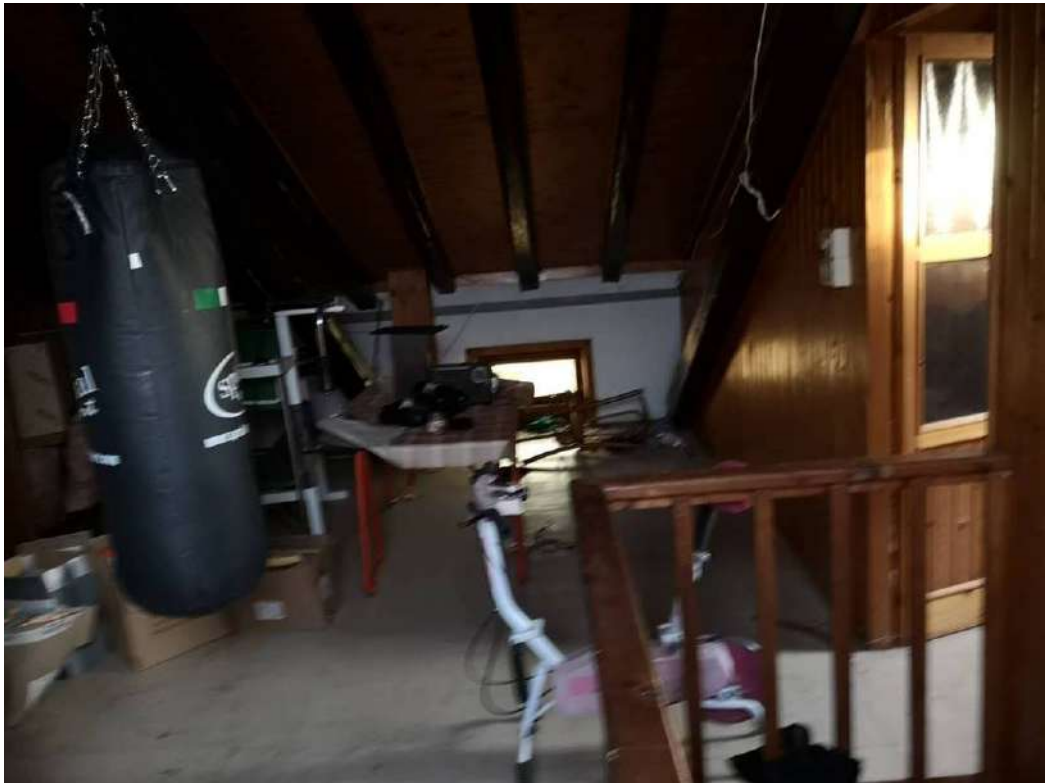
FOTO 107 – ALLOGGIO SUB 2 SECONDO PIANO, foto ripresa dal secondo piano, livello di piano non rappresentato nella planimetria catastale allegato 33. La soffitta è suddivisa in tre vani con delle pannellature rivestite in perline di legno. Nella parte bassa sono presenti tre finestre verso il lato strada pubblica, vedi foto esterna 1 e 2. Sarà da verificare se la struttura del solaio (tra primo piano e sottotetto) è idonea ad un utilizzo come vano accessorio

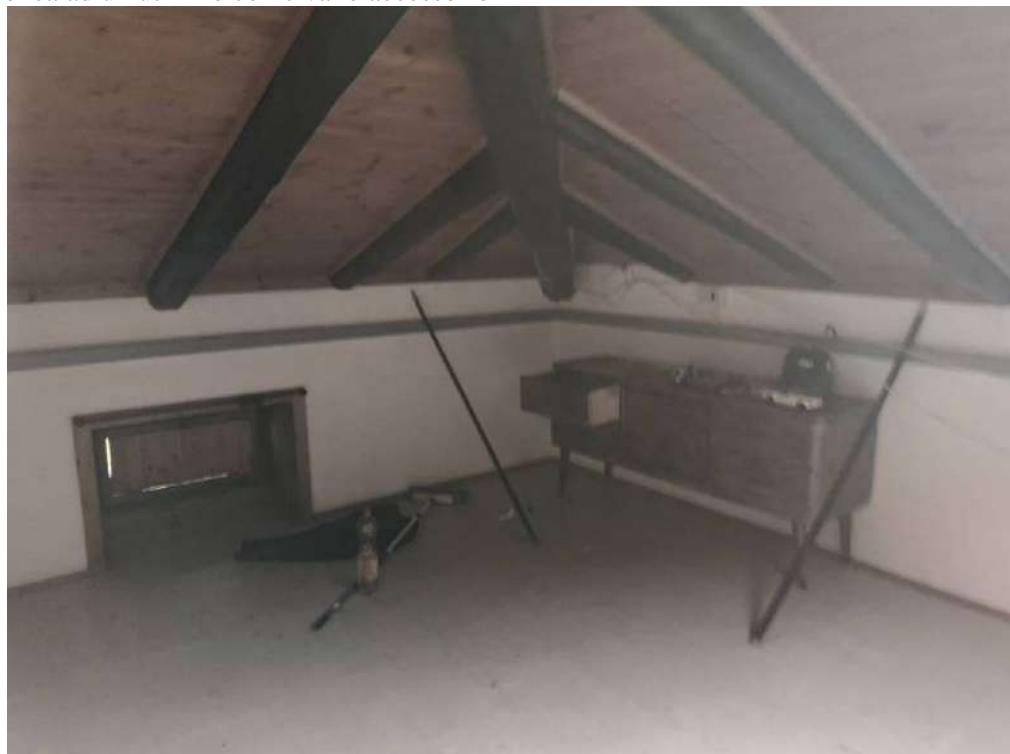
FOTO 108 – ALLOGGIO SUB 2 SECONDO PIANO, foto ripresa dal secondo piano, livello di piano non rappresentato nella planimetria catastale allegato 33. La soffitta/intercapedine è suddivisa in tre vani con delle pannellature rivestite in perline di legno. Parte della soffitta soprastante al soggiorno. La finestra in basso prospetta sulla p.c.ed. 211/2 verso la strada pubblica. Visibili i tiranti in acciaio della struttura della copertura. Sarà da verificare se la struttura del solaio (tra primo piano e sottotetto) è idonea ad un utilizzo come vano accessorio

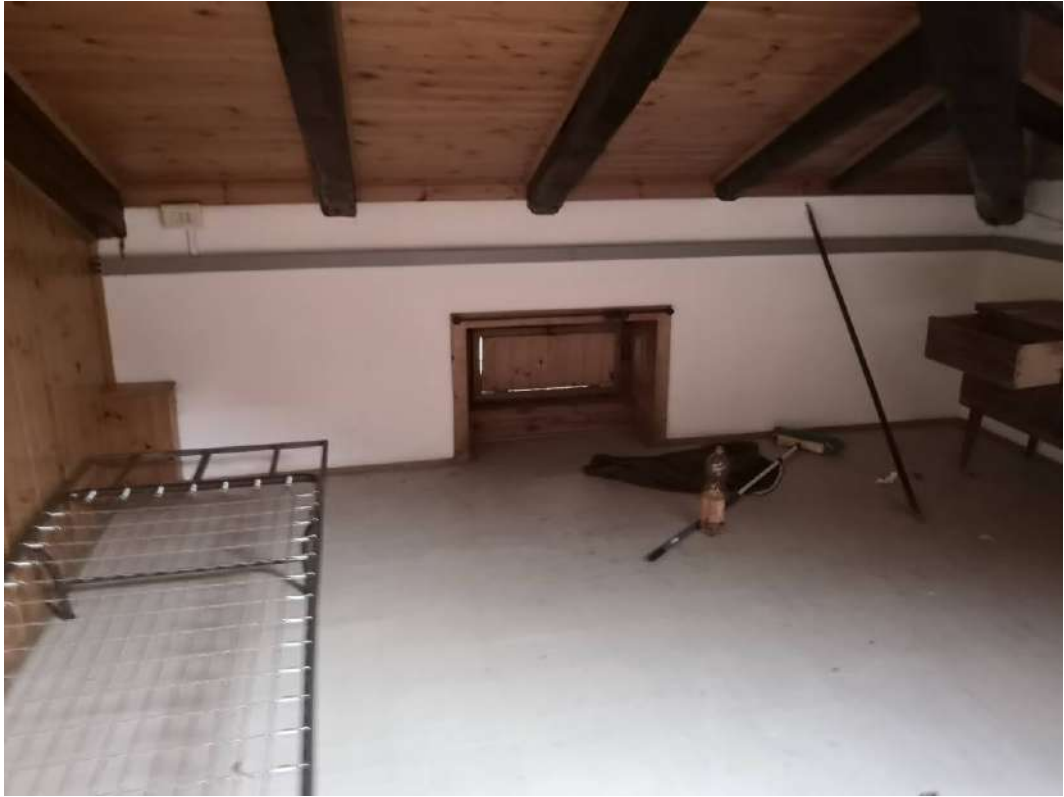
FOTO 109 – ALLOGGIO SUB 2 SECONDO PIANO, foto ripresa dal secondo piano, livello di piano non rappresentato nella planimetria catastale allegato 33. La soffitta/intercapedine è suddivisa in tre vani con delle pannellature rivestite in perline di legno. Parte della soffitta soprastante al soggiorno. La finestra in basso prospetta sulla p.c.ed. 211/2 verso la strada pubblica, visibili i tiranti in acciaio della struttura della copertura. Sarà da verificare se la struttura del solaio (tra primo piano e sottotetto) è idonea ad un utilizzo come vano accessorio

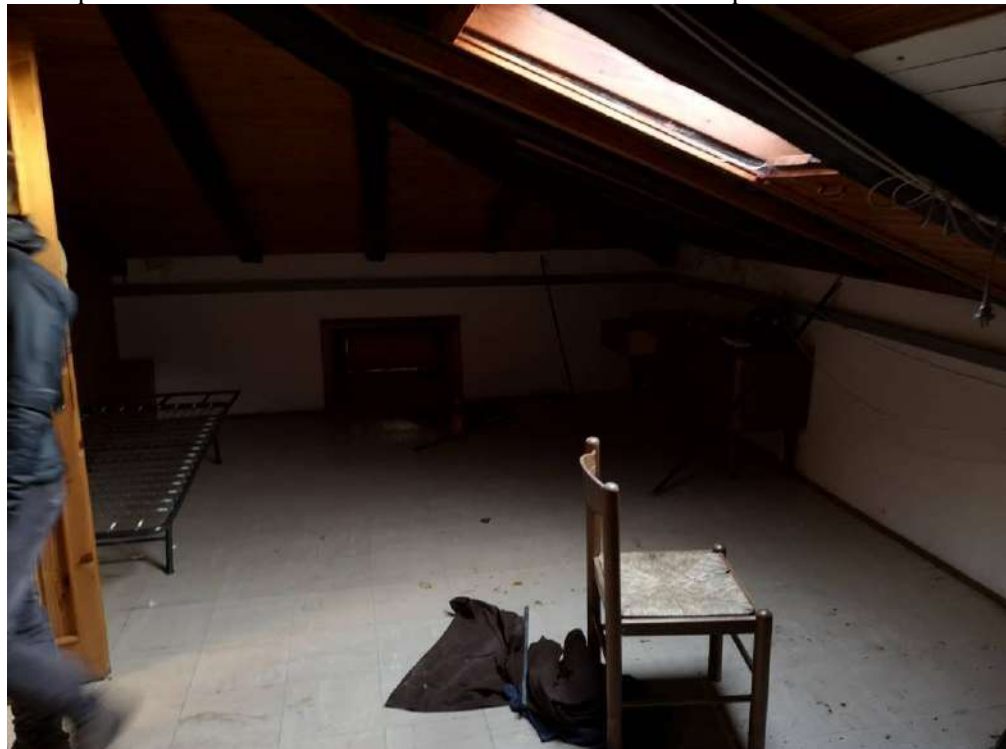
FOTO 110 – ALLOGGIO SUB 2 SECONDO PIANO, foto ripresa dal secondo piano, livello di piano non rappresentato nella planimetria catastale allegato 33. La soffitta/intercapedine è suddivisa in tre vani con delle pannellature rivestite in perline di legno. Parte della soffitta soprastante al soggiorno. Visibile un lucernario che prospetta verso la p.c.ed. 115/1 e i tiranti in acciaio della struttura della copertura.

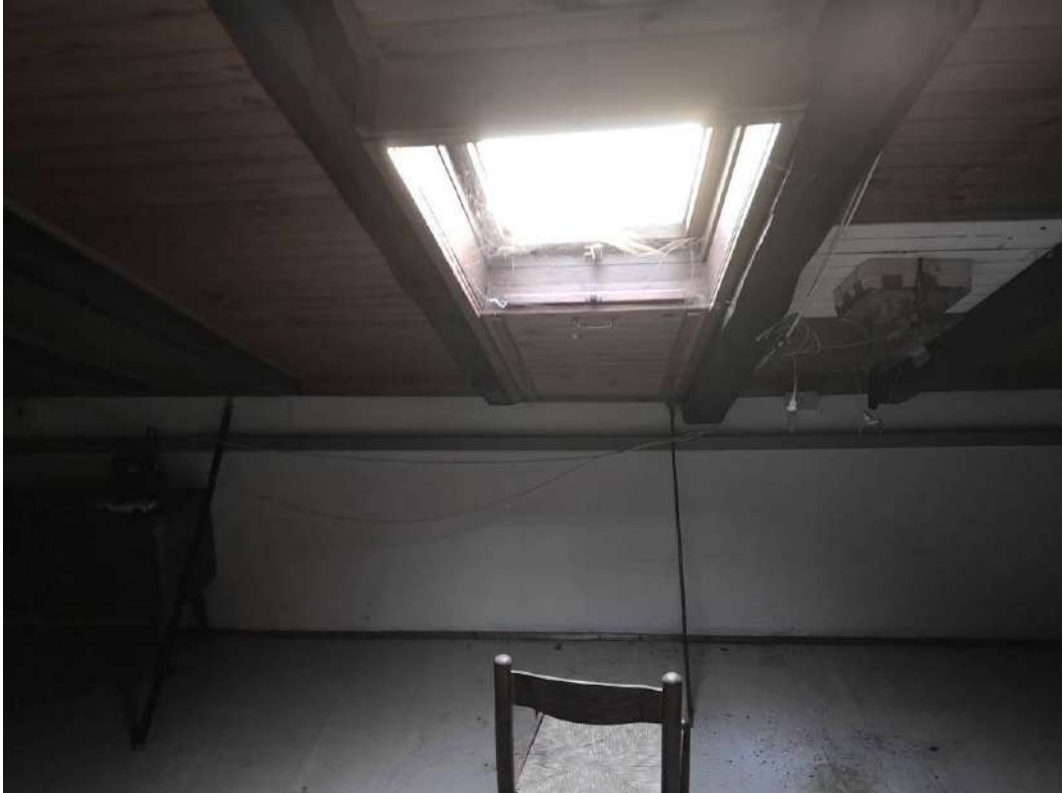
FOTO 111 – ALLOGGIO SUB 2 SECONDO PIANO, foto ripresa dal secondo piano, livello di piano non rappresentato nella planimetria catastale allegato 33. La soffitta/intercapedine è suddivisa in tre vani con delle pannellature rivestite in perline di legno. Parte della soffitta soprastante al soggiorno. Particolare del lucernario. Visibili i tiranti in acciaio della struttura della copertura.

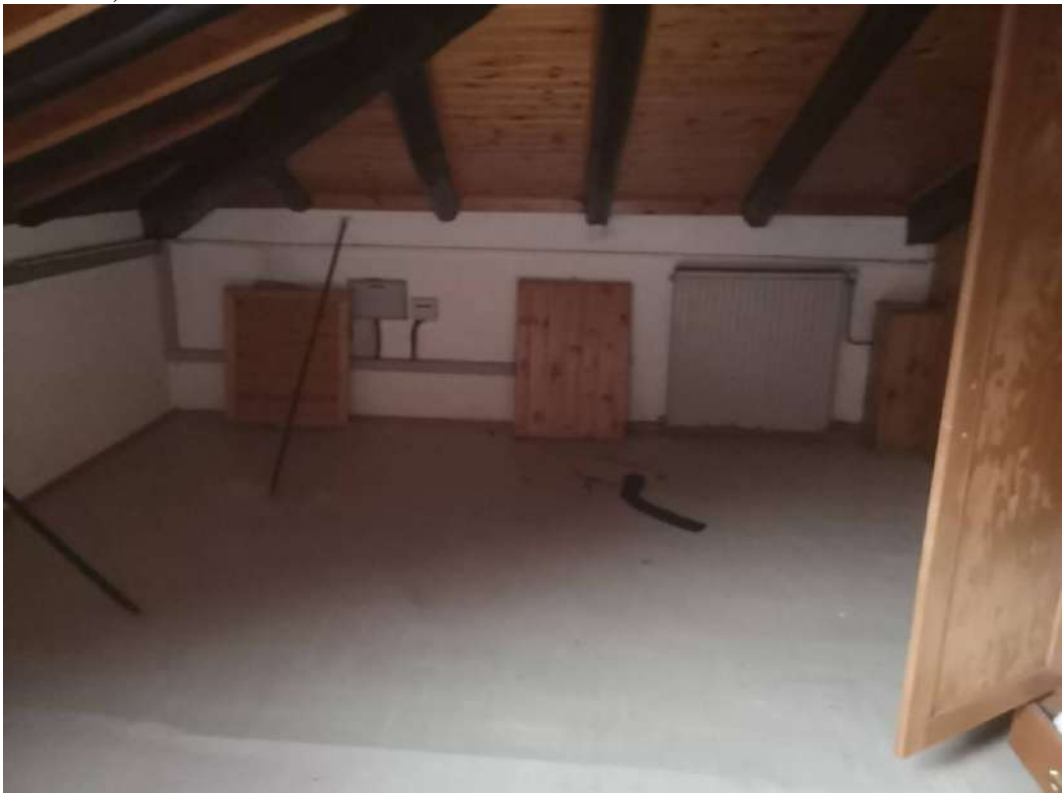
FOTO 112 – ALLOGGIO SUB 2 SECONDO PIANO, foto ripresa dal secondo piano, livello di piano non rappresentato nella planimetria catastale allegato 33. La soffitta/intercapedine è suddivisa in tre vani con delle pannellature rivestite in perline di legno. Parte della soffitta soprastante al soggiorno. Visibili i tiranti in acciaio della struttura della copertura. Sarà da verificare se la struttura del solaio (tra primo piano e sottotetto) è idonea ad un utilizzo come vano accessorio

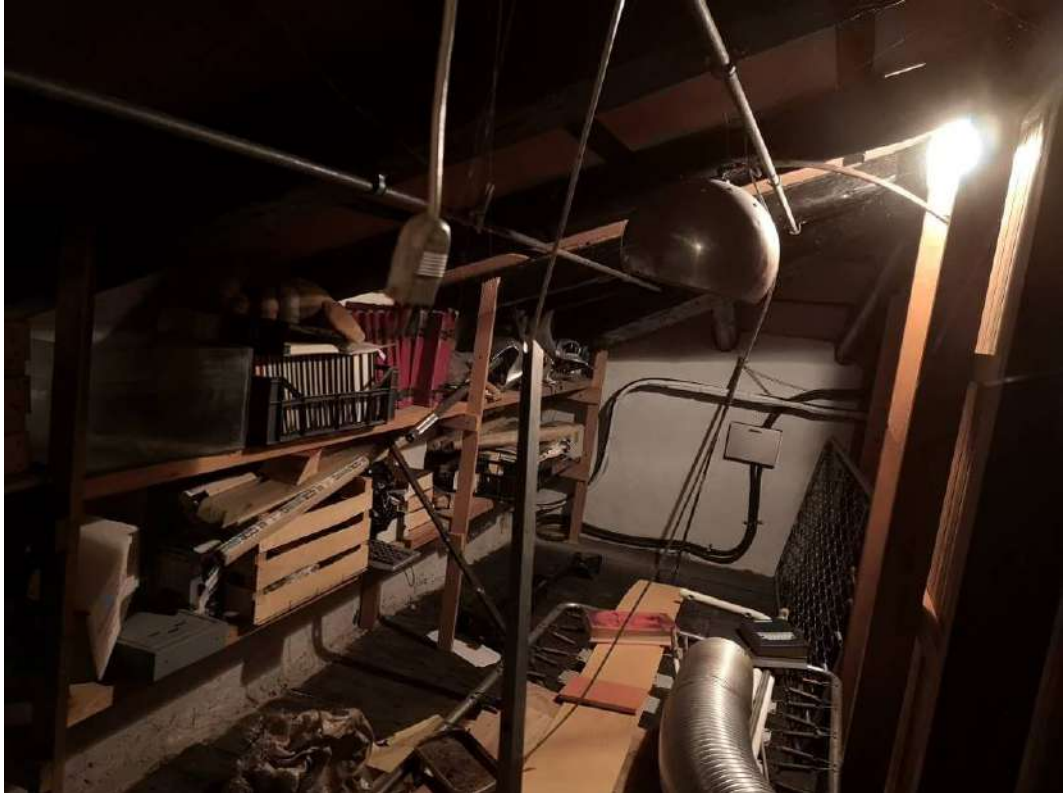
FOTO 113 – ALLOGGIO SUB 2 SECONDO PIANO, foto ripresa dal secondo piano, livello di piano non rappresentato nella planimetria catastale allegato 33. La soffitta/intercapedine è suddivisa in tre vani con delle pannellature rivestite in perline di legno. Parte della soffitta soprastante al soggiorno. Visibili le tavole di legno della struttura del solaio, da verificare se idoneo ad un utilizzo come vano accessorio

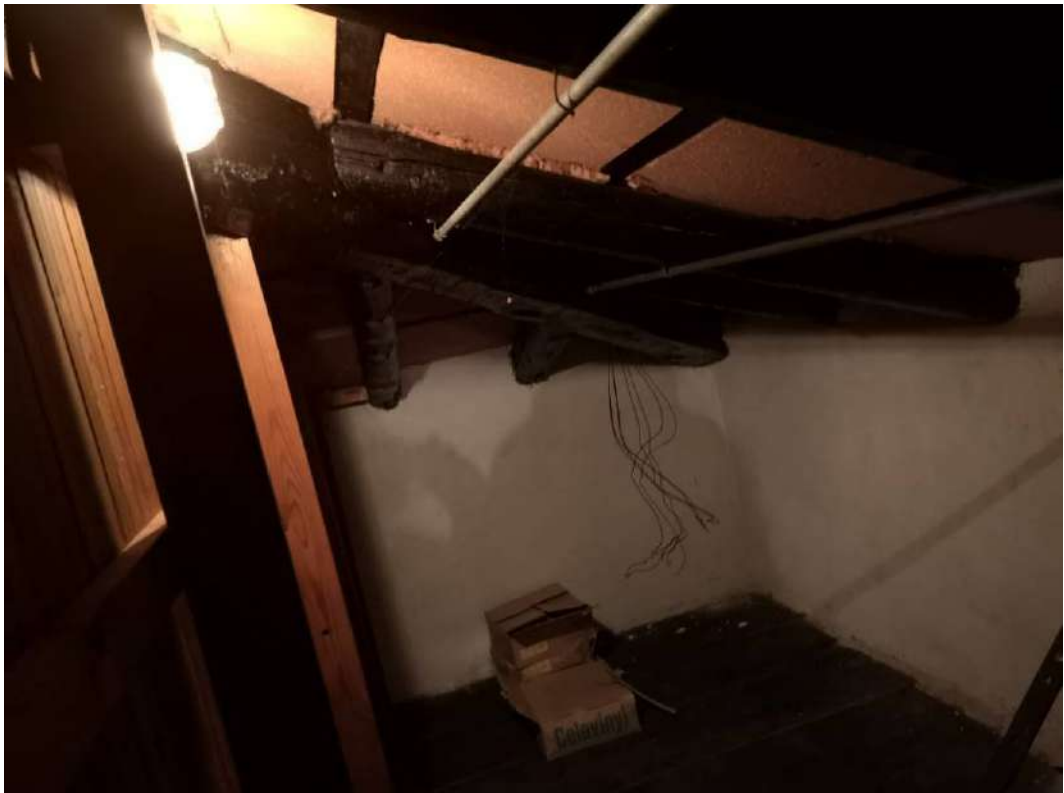
FOTO 114 – ALLOGGIO SUB 2 SECONDO PIANO, foto ripresa dal secondo piano, livello di piano non rappresentato nella planimetria catastale allegato 33. La soffitta/intercapedine è suddivisa in tre vani con delle pannellature rivestite in perline di legno. Visibili le tavole di legno sul pavimento presenti sulla struttura del solaio da verificare se idoneo ad essere utilizzato come vano accessorio

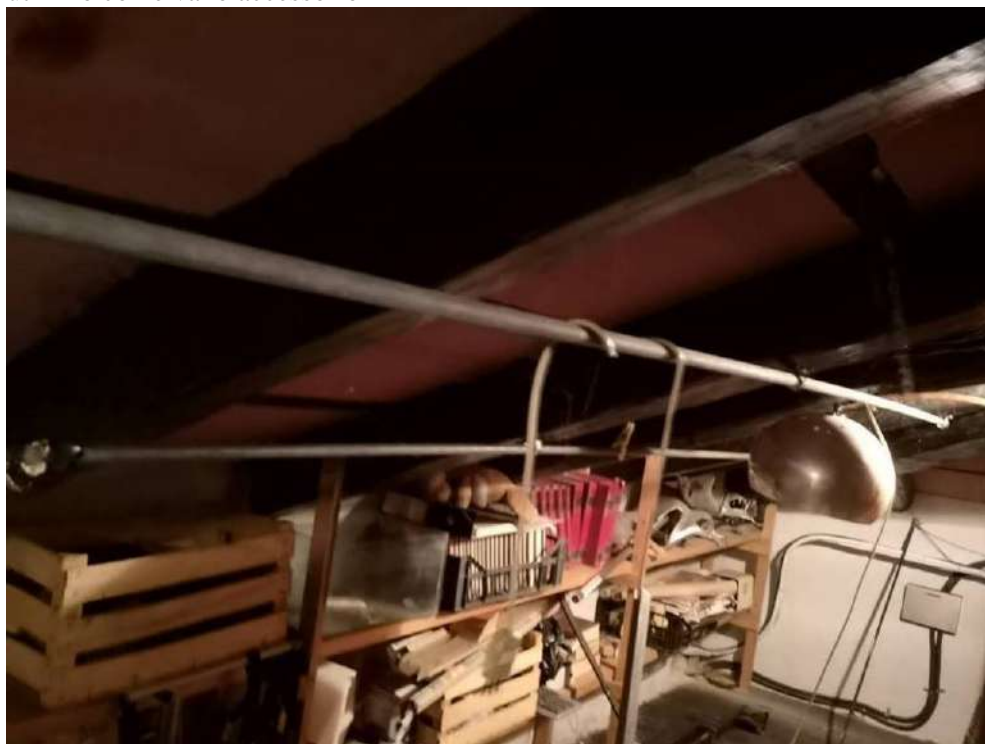
FOTO 115 – ALLOGGIO SUB 2 SECONDO PIANO, foto ripresa dal secondo piano, livello di piano non rappresentato nella planimetria catastale allegato 33. La soffitta/intercapedine è suddivisa in tre vani con delle pannellature rivestite in perline di legno. Sarà da verificare se la struttura del solaio (tra primo piano e sottotetto) è idonea ad un utilizzo come vano accessorio

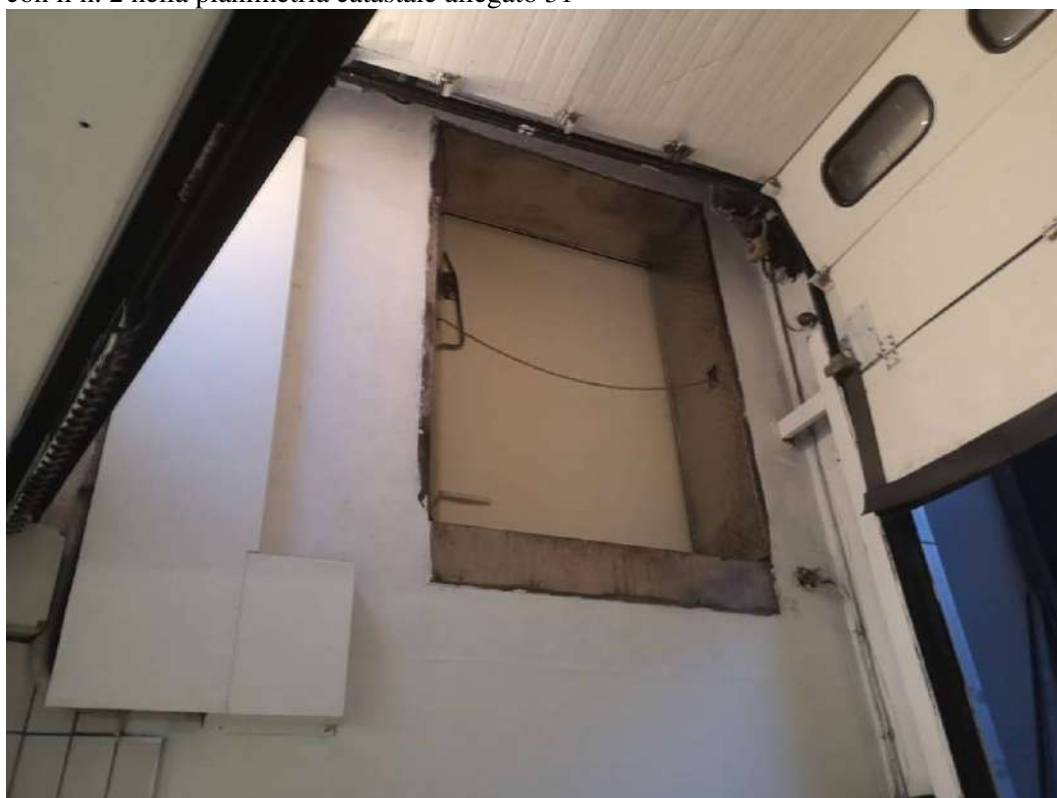
FOTO 118 – STABILIMENTO AL PIANOTERRA, zona scarico merci, vedi foto esterne 17 e 18, riprese dal cortile p.c.ed. 211/2 , vedi allegato 49. A destra il serramento a chiusura sezionale automatica, in alto il foro porta presente nel laboratorio al primo piano (quello indicato con altezza interna variabile di m. 2,60, m. 3,95 e m. 3,20 nella planimetria catastale. Zona corrispondente al pianoterra al vano più grande identificato con il n. 2 nella planimetria catastale allegato 31

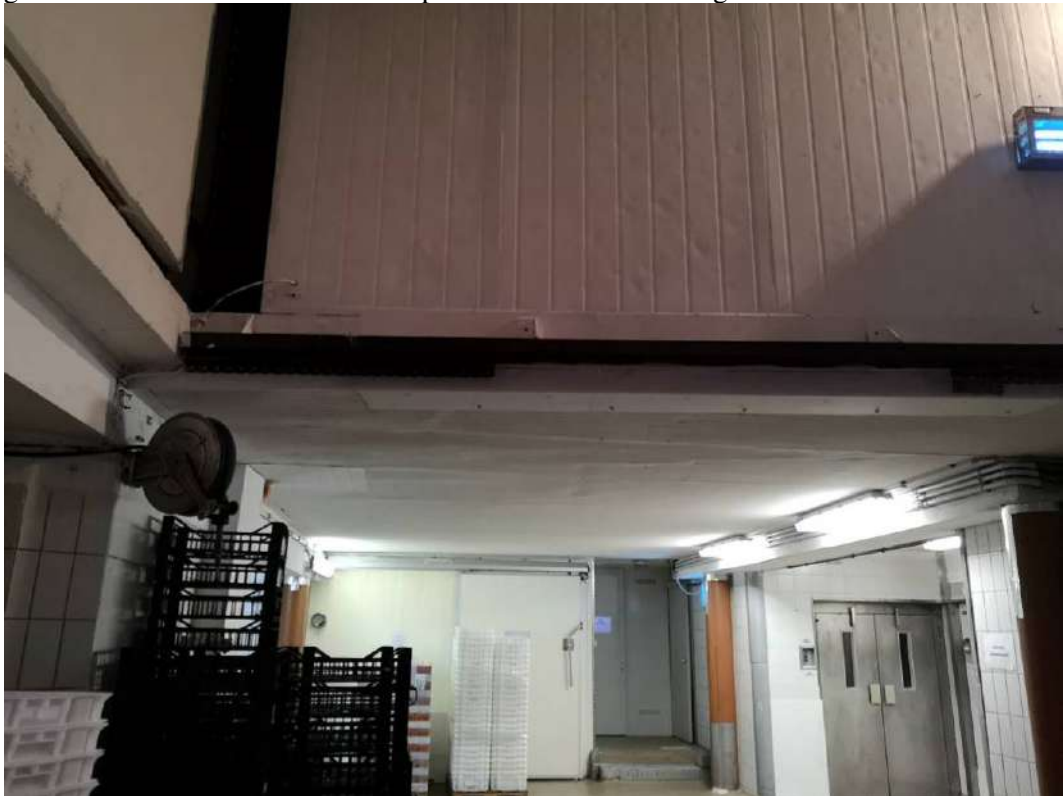
FOTO 119 – STABILIMENTO AL PIANOTERRA, zona scarico merci, vedi foto esterne 17 e 18, riprese dal cortile p.c.ed. 211/2 , vedi allegato 49. Sulla destra è visibile il montacarichi, sul fondo della foto è visibile la cella frigorifera n. 3 ed un ripostiglio (attualmente destinato a sala additivi). Zona corrispondente al pianoterra al vano più grande identificato con il n. 2 nella planimetria catastale allegato 31
