## Allegato 47

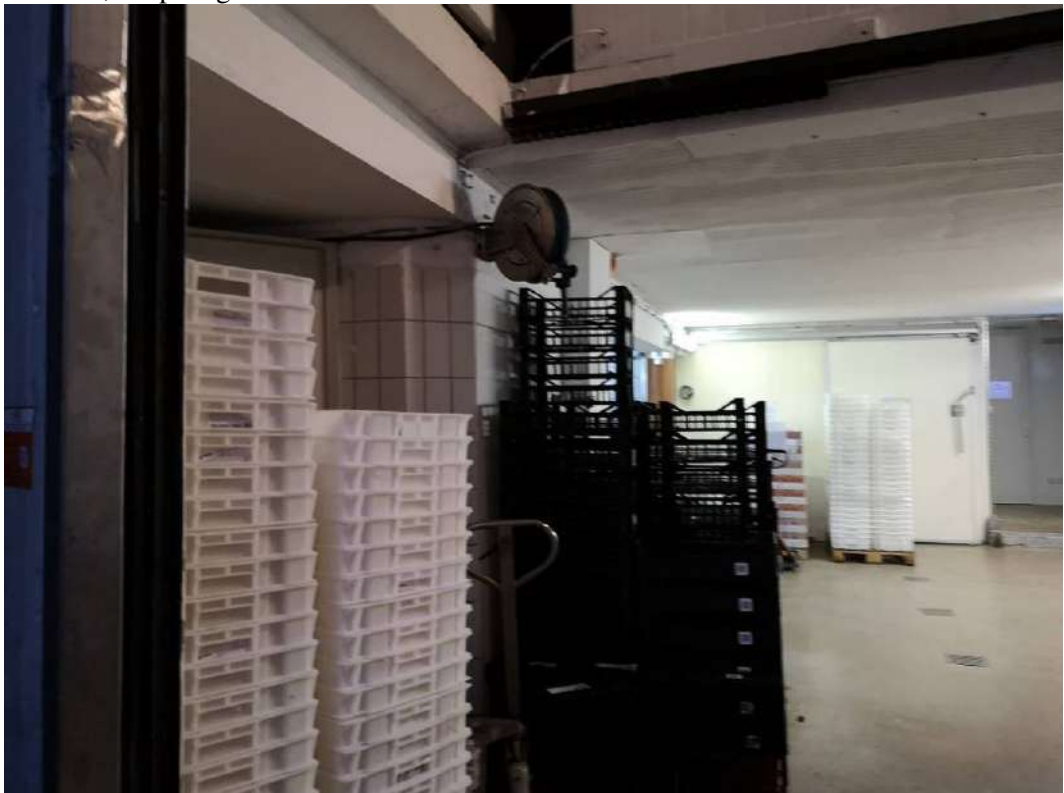
FOTO 120 – STABILIMENTO AL PIANOTERRA, zona scarico merci. Zona corrispondente al pianoterra al vano più grande identificato con il n. 2 nella planimetria catastale allegato 32, sul fondo dell'immagine la cella frigorifero n. 3, sulla destra sempre in fondo, il ripostiglio dove si trova attualmente la sala additivi.

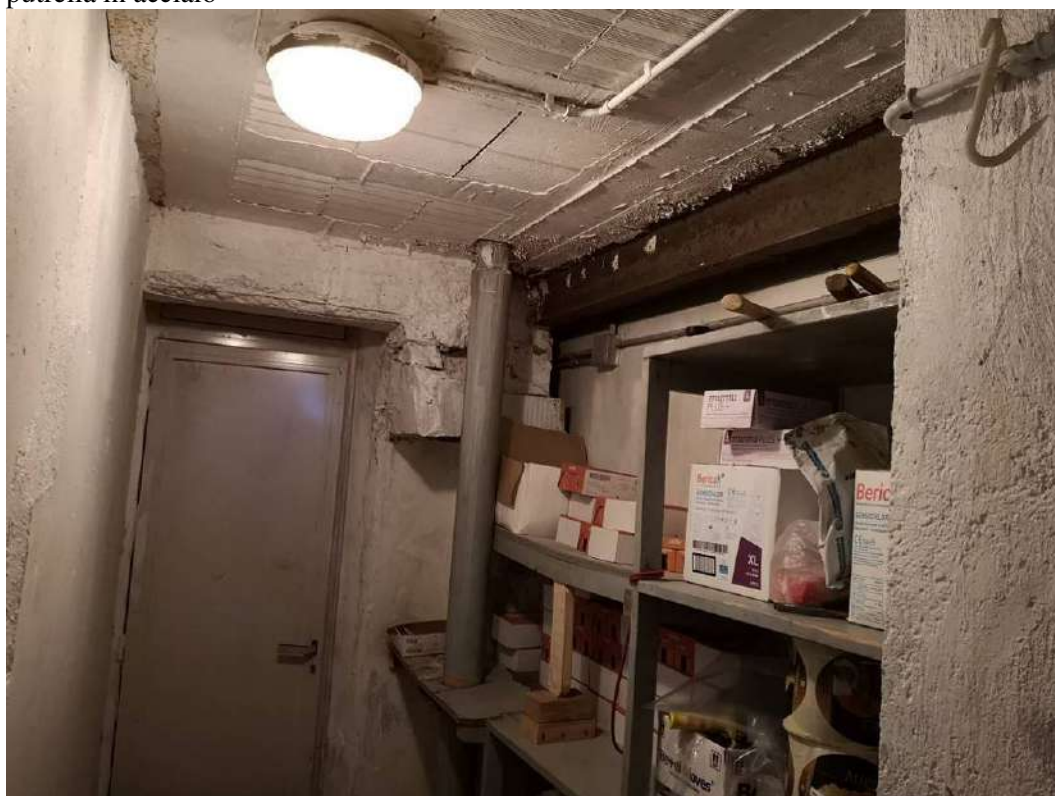
FOTO 124 – STABILIMENTO AL PIANOTERRA, ripostiglio (LOCALE NON IN USO). Zona corrispondente al pianoterra al vano più grande identificato con il n. 2 nella planimetria catastale allegato 31. Visibile sulla destra una nicchia nella muratura ed una putrella in acciaio

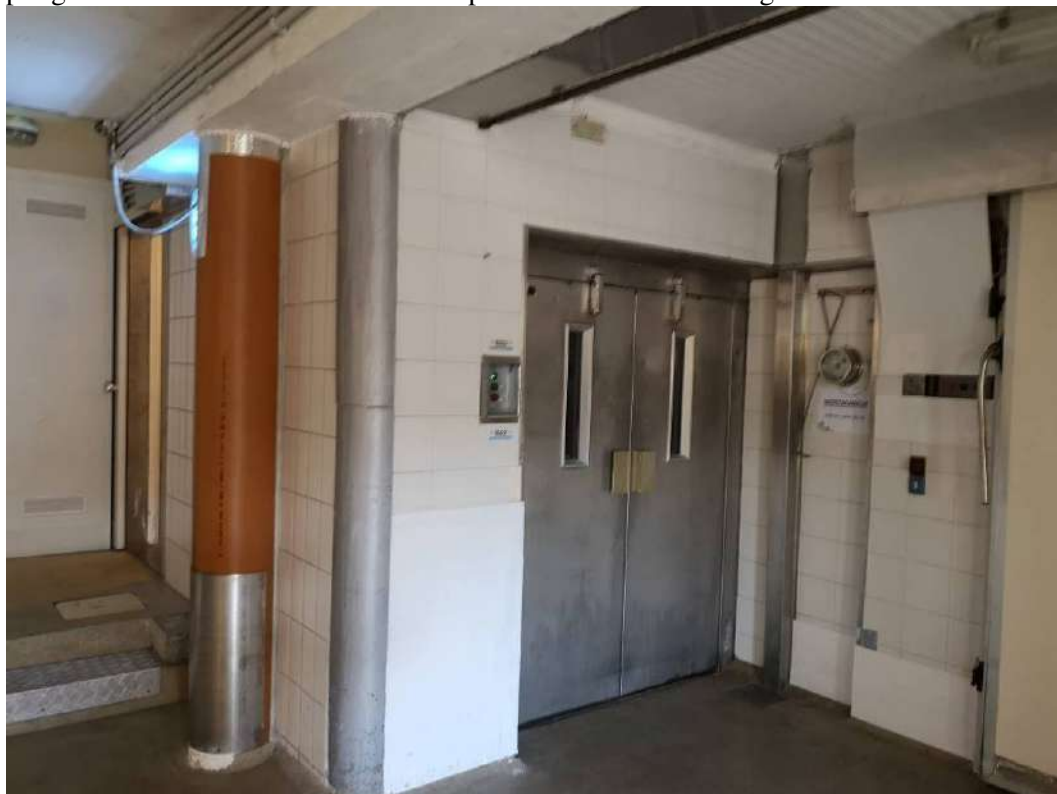
FOTO 126 – STABILIMENTO AL PIANOTERRA, scarico merci, particolare del montacarichi, sulla destra si trova la cella n. 4. Zona corrispondente al pianoterra al vano più grande identificato con il n. 2 nella planimetria catastale allegato 31

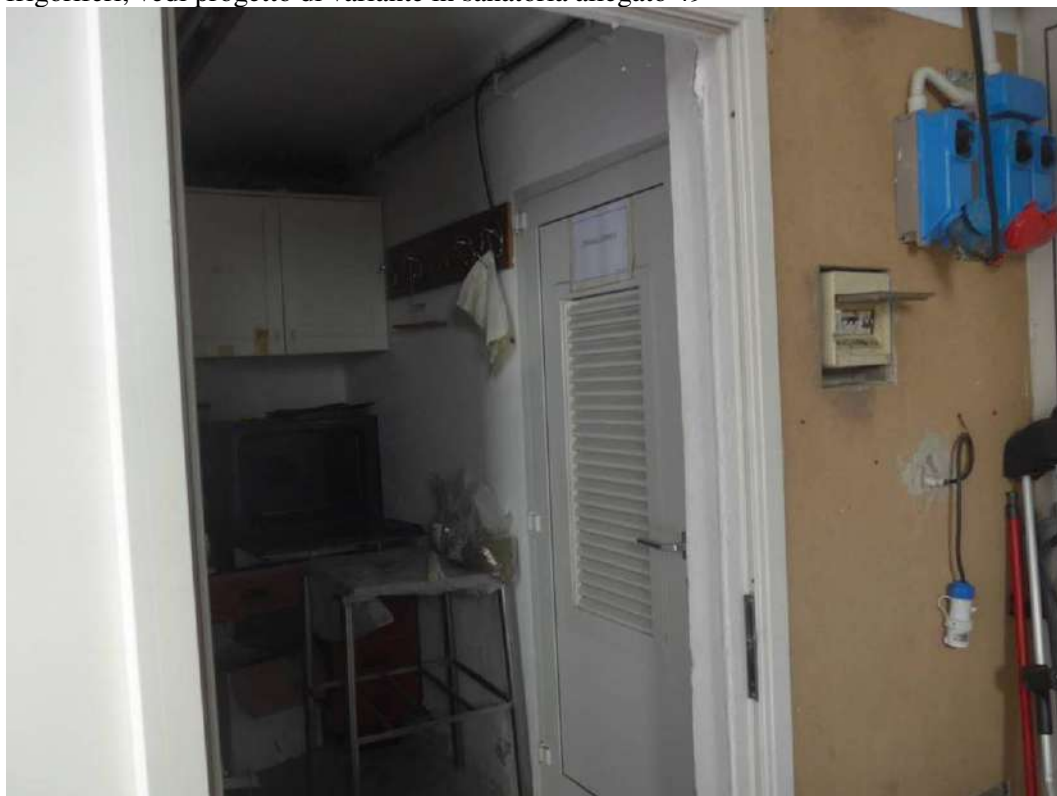
FOTO 151 – STABILIMENTO AL PIANOTERRA, locale quadro elettrico di potenza pianoterra (vedi vano al pianoterra indicato con il n. 4 nella planimetria catastale allegato 31 ), vano presente sotto la terrazza al primo piano dove insistono i compressori dei frigoriferi, vedi progetto di variante in sanatoria allegato 49

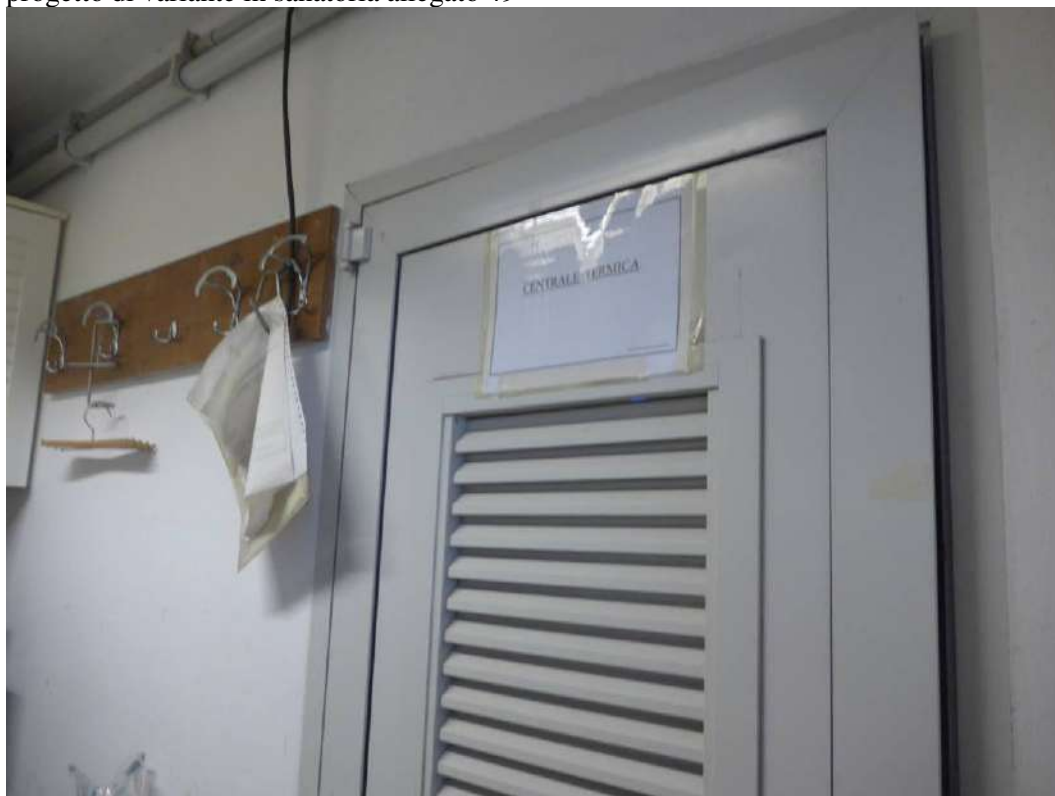
FOTO 156 – STABILIMENTO AL PIANOTERRA, centrale termica (caldaia e boiler), (vedi vano al pianoterra indicato con il n. 4 nella planimetria catastale allegato 31), vano presente sotto la terrazza al primo piano dove insistono i compressori dei frigoriferi. Visibili delle consistenti infiltrazioni d'acqua

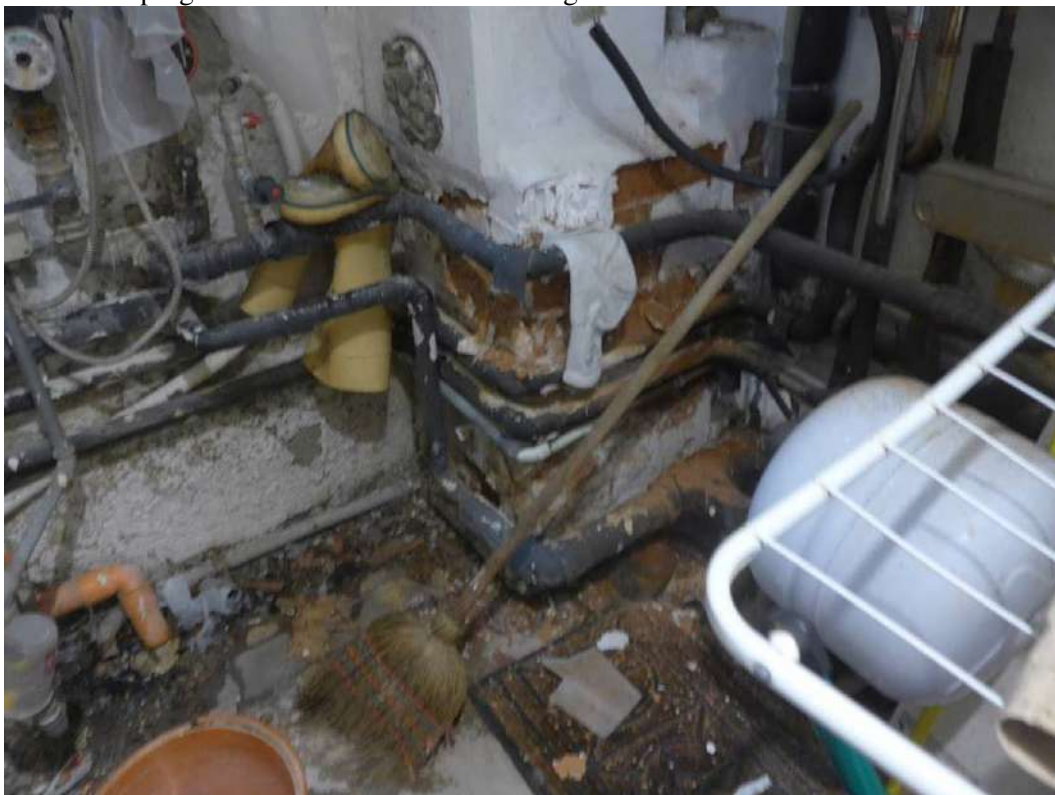
FOTO 158 – STABILIMENTO AL PIANOTERRA, centrale termica (caldaia e boiler), (vedi vano al pianoterra indicato con il n. 4 nella planimetria catastale allegato 31), vano presente sotto la terrazza al primo piano dove insistono i compressori dei frigoriferi. Visibili le consistenti infiltrazioni d'acqua e le pessime condizioni del vano. Vedi progetto di variante in sanatoria allegato 49

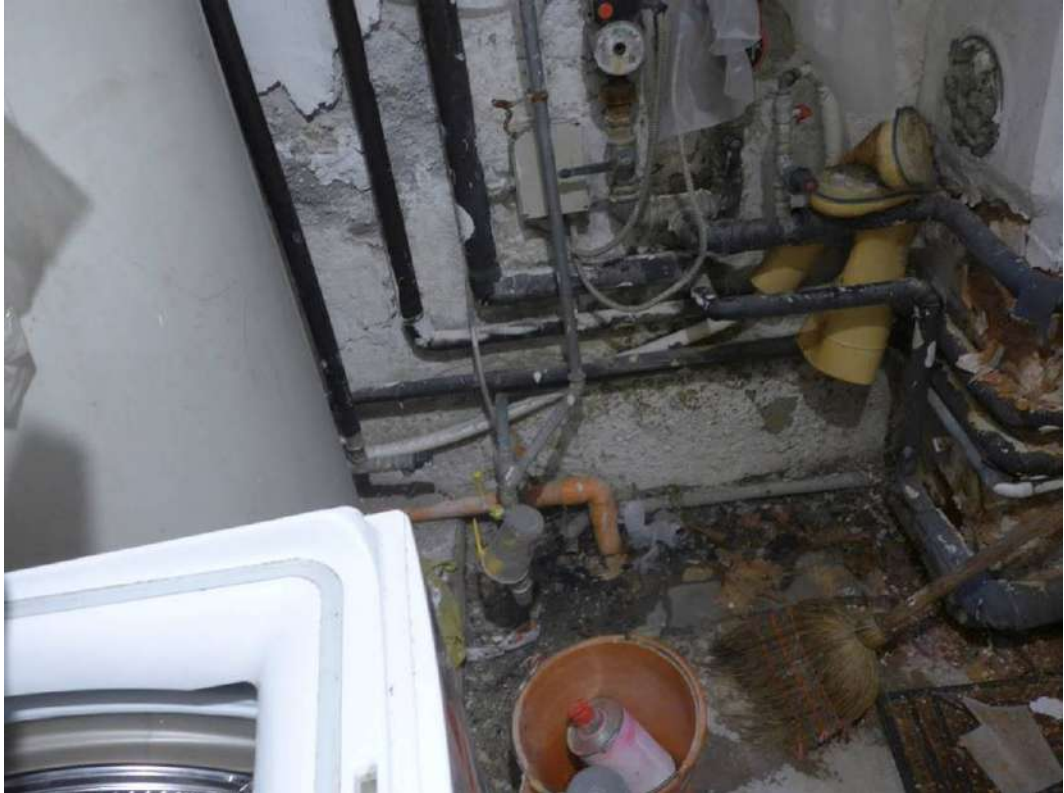
FOTO 159 – STABILIMENTO AL PIANOTERRA, centrale termica (caldaia e boiler), (vedi vano al pianoterra indicato con il n. 4 nella planimetria catastale allegato 31), vano presente sotto la terrazza al primo piano dove insistono i compressori dei frigoriferi. Visibili le consistenti infiltrazioni d'acqua. Vedi progetto di variante in sanatoria allegato 49

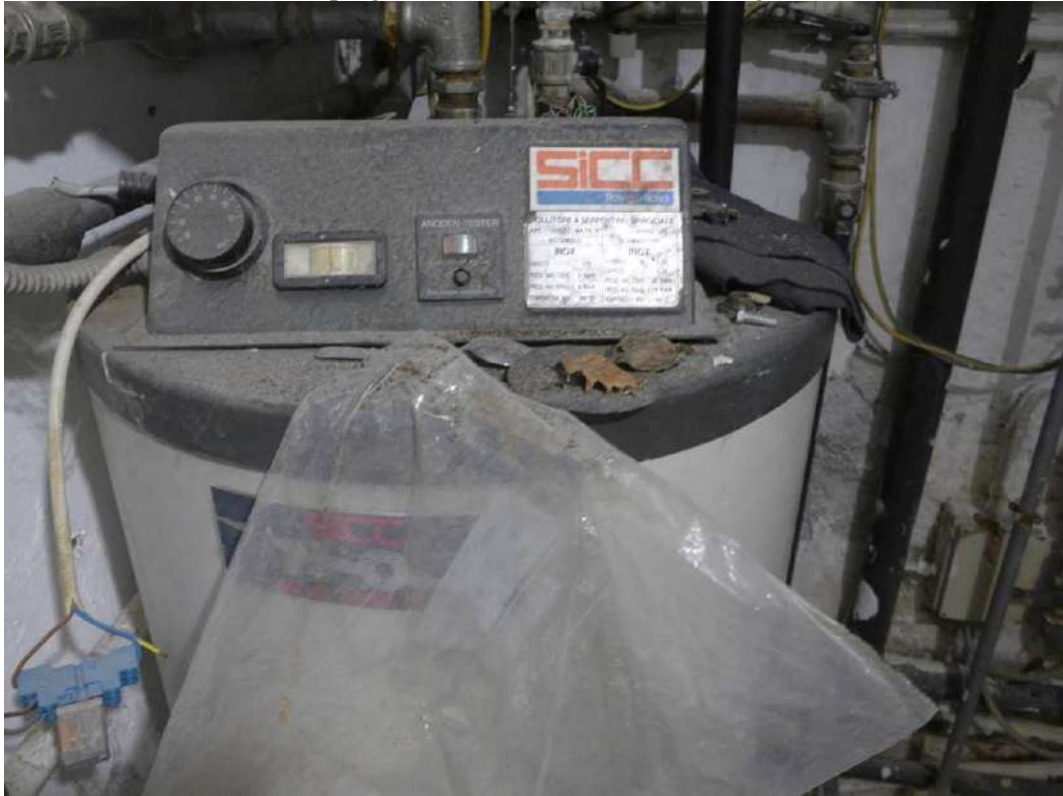
FOTO 163 – STABILIMENTO AL PIANOTERRA, centrale termica (caldaia e boiler), (vedi vano al pianoterra indicato con il n. 4 nella planimetria catastale sub 32), vano presente sotto la terrazza al primo piano dove insistono i compressori dei frigoriferi. Particolare del boiler, vedi progetto di variante in sanatoria allegato 49

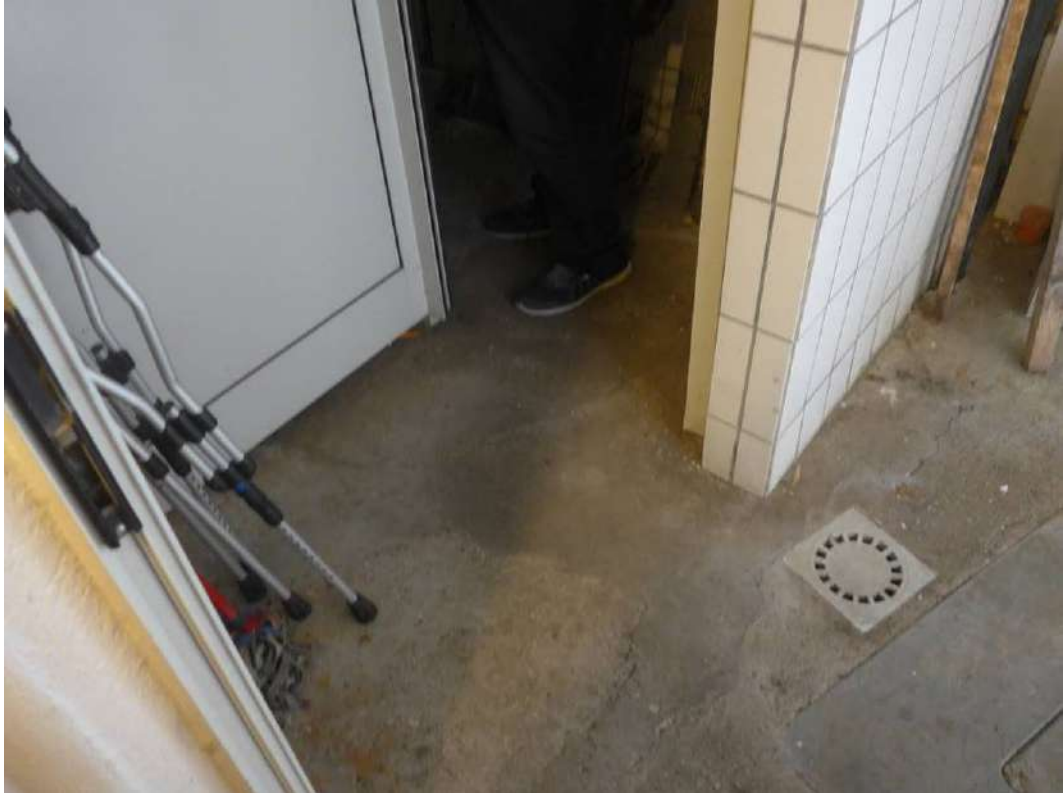
FOTO 166 – STABILIMENTO AL PIANOTERRA, disimpegno (zona chiusa) nei pressi del vano centrale termica, vedi vano al pianoterra indicato con il n. 2 (nei del locale quadro elettrico e della centrale termica evidenziati con il n. 4 nella planimetria catastale allegato 31), vano presente sotto la terrazza al primo piano dove insistono i compressori dei frigoriferi. Sono presenti consistenti infiltrazioni d’acqua, tali da rendere il vano non utilizzabile

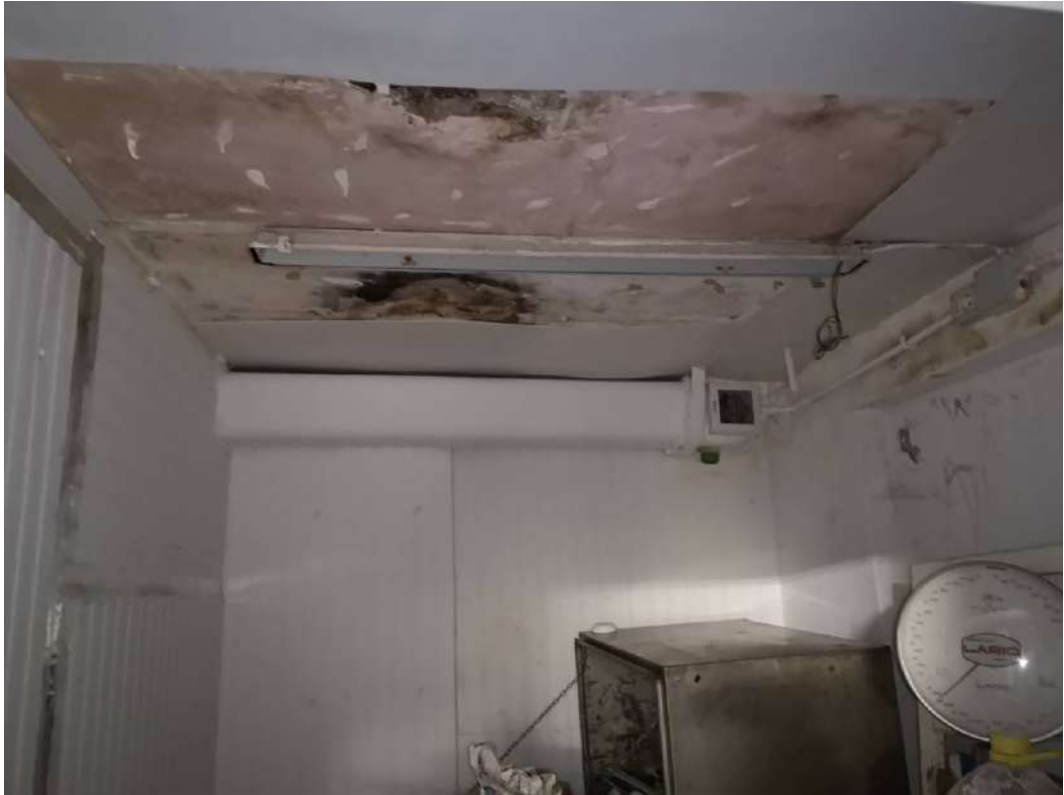
FOTO 168 – STABILIMENTO AL PIANOTERRA, sala aromi (ZONA CHIUSA), il vano risulta coperto dalla soprastante terrazza al primo piano. Sono presenti consistenti infiltrazioni d'acqua, tali da rendere inutilizzabile il vano. Questo vano è individuato con il n. 2 nella planimetria catastale allegato 31 e risulta posto nei pressi del laboratorio indicato con il numero 1 e la centrale termica indicata con il numero 4

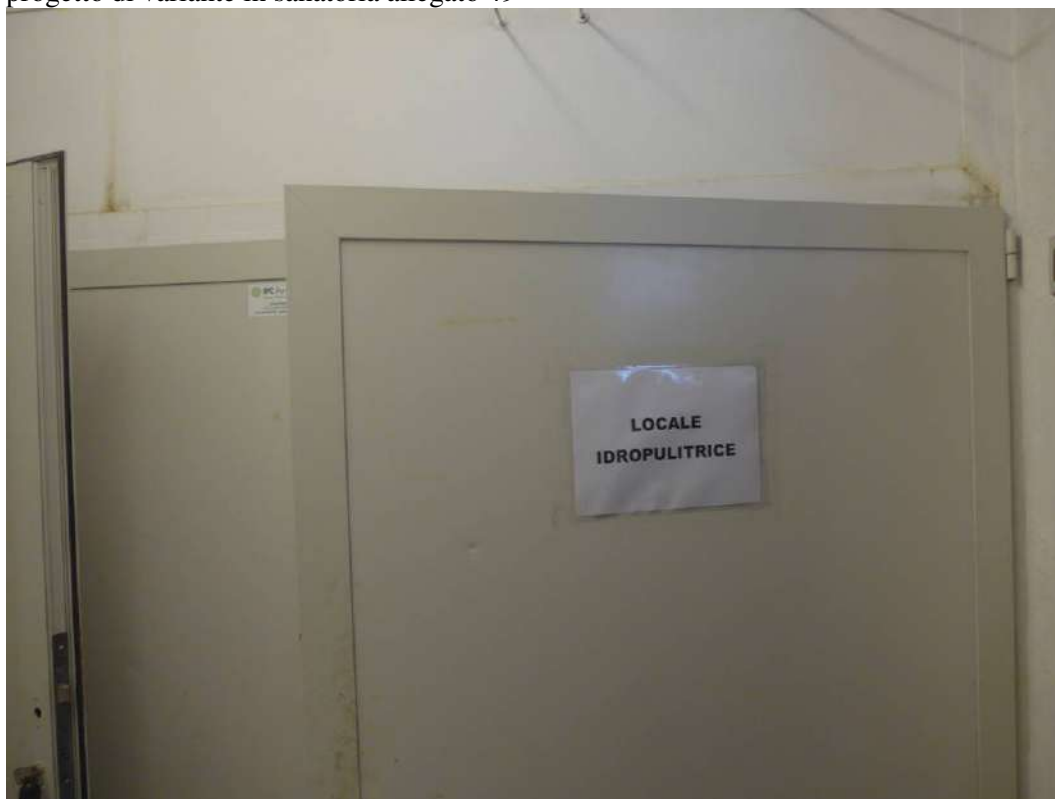
FOTO 170 – STABILIMENTO AL PIANOTERRA, disimpegno-locale idropultrice. Vano con soprastante la terrazza al primo piano, dove si trovano i compressori delle celle frigorifero. Sulla sinistra si trova il vano aromi (chiuso per infiltrazioni d'acqua). Visibili anche in questo vano segni di infiltrazione d'acqua.

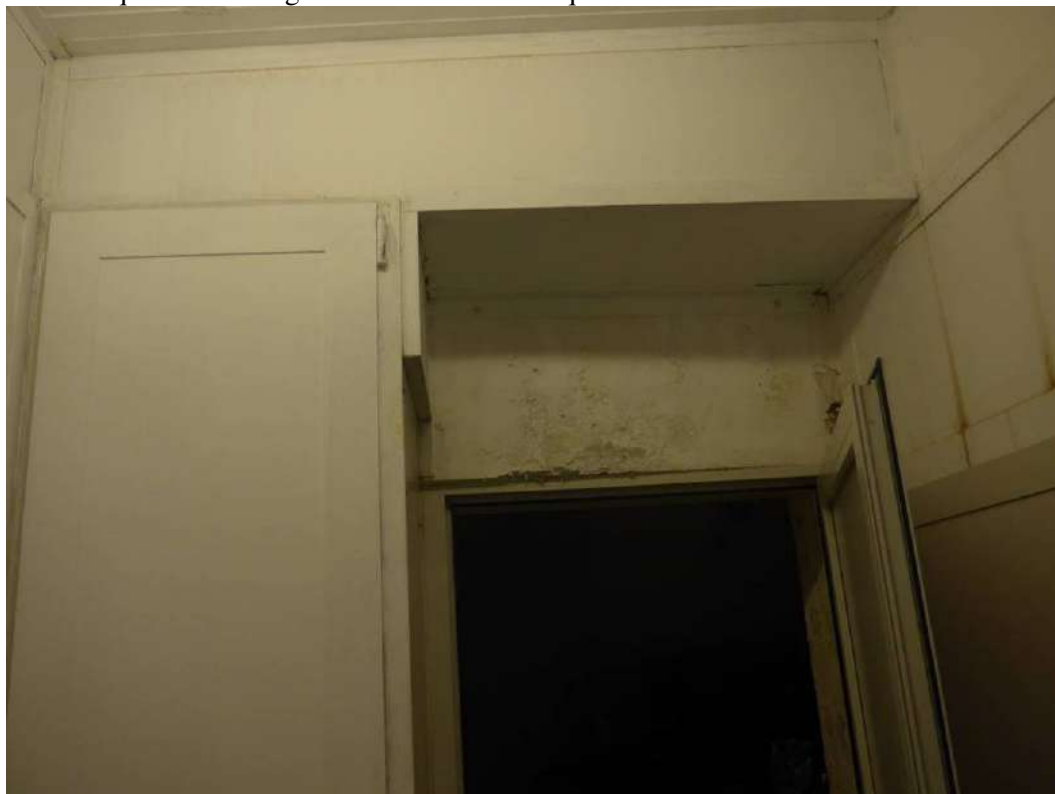
FOTO 171 – STABILIMENTO AL PIANOTERRA, disimpegno-locale idropulitrice. Vano con soprastante la terrazza al primo piano, dove si trovano i compressori delle celle frigorifero. Sulla sinistra si trova il vano aromi (chiuso per infiltrazioni d'acqua). Visibili anche in questo vano segni di infiltrazione d'acqua.

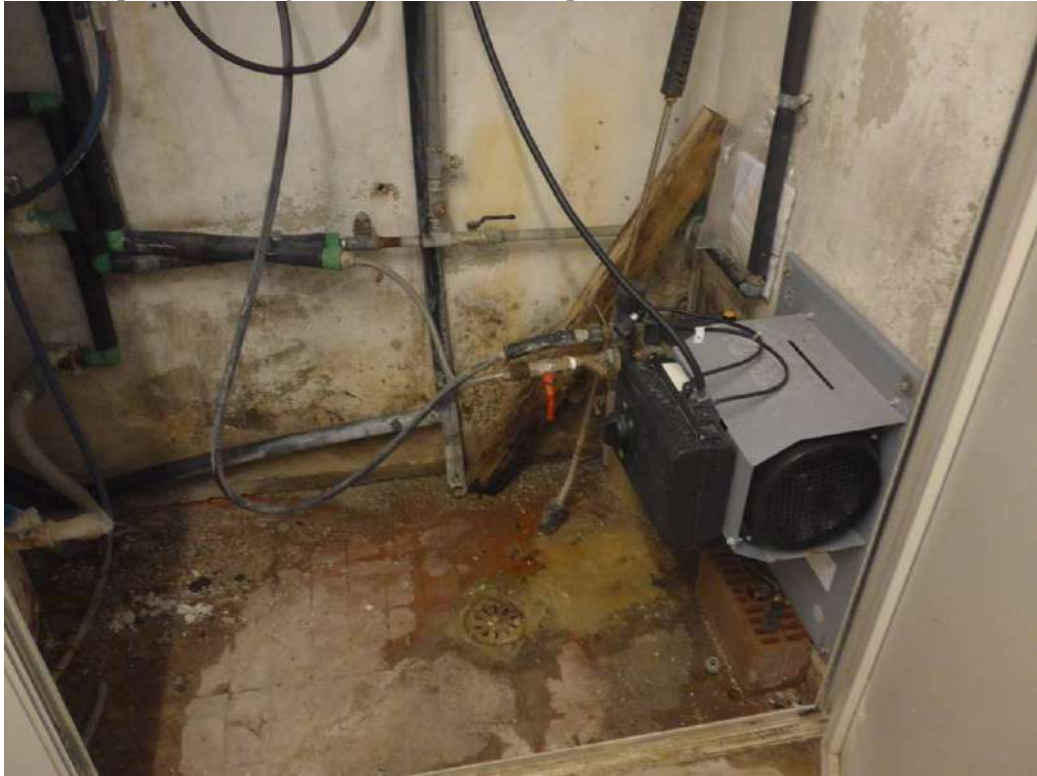
FOTO 172 – STABILIMENTO AL PIANOTERRA, disimpegno-locale idropulitrice. Vano con soprastante la terrazza al primo piano, dove si trovano i compressori delle celle frigorifero. Sulla sinistra si trova il vano aromi (chiuso per infiltrazioni d'acqua). Visibili anche in questo vano segni di infiltrazione d'acqua.

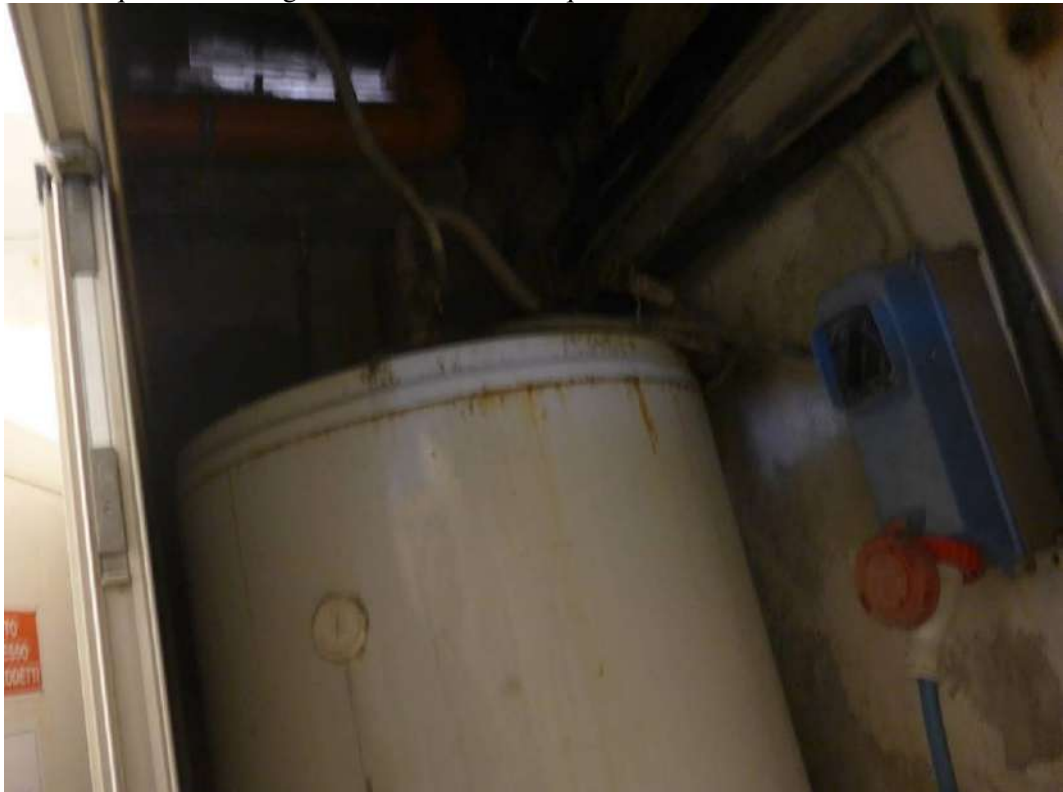
FOTO 173 – STABILIMENTO AL PIANOTERRA, disimpegno-locale idropulitrice. Vano con soprastante la terrazza al primo piano, dove si trovano i compressori delle celle frigorifero. Sulla sinistra si trova il vano aromi (chiuso per infiltrazioni d'acqua). Visibili anche in questo vano segni di infiltrazione d'acqua, vedi progetto di variante in sanatoria allegato 49

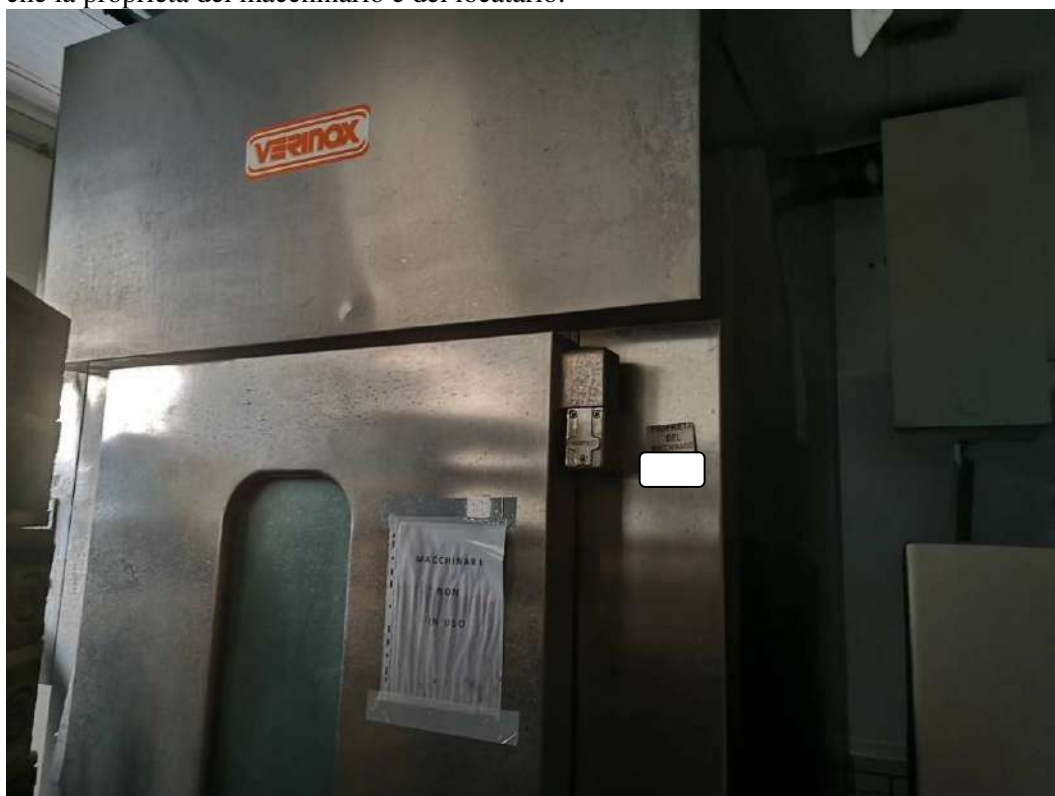
FOTO 178 – STABILIMENTO AL PIANOTERRA, disimpegno, vedi vano più grande al pianoterra indicato con il n. 2 nella planimetria catastale allegato 31, vano in collegamento con la zona scarico merci (vedi foto 122 e 123). In questo vano risulta posto il forno VERINOX, vedi particolare. Il forno riporta la scritta NON USATO e la scritta che la proprietà del macchinario è del locatario.

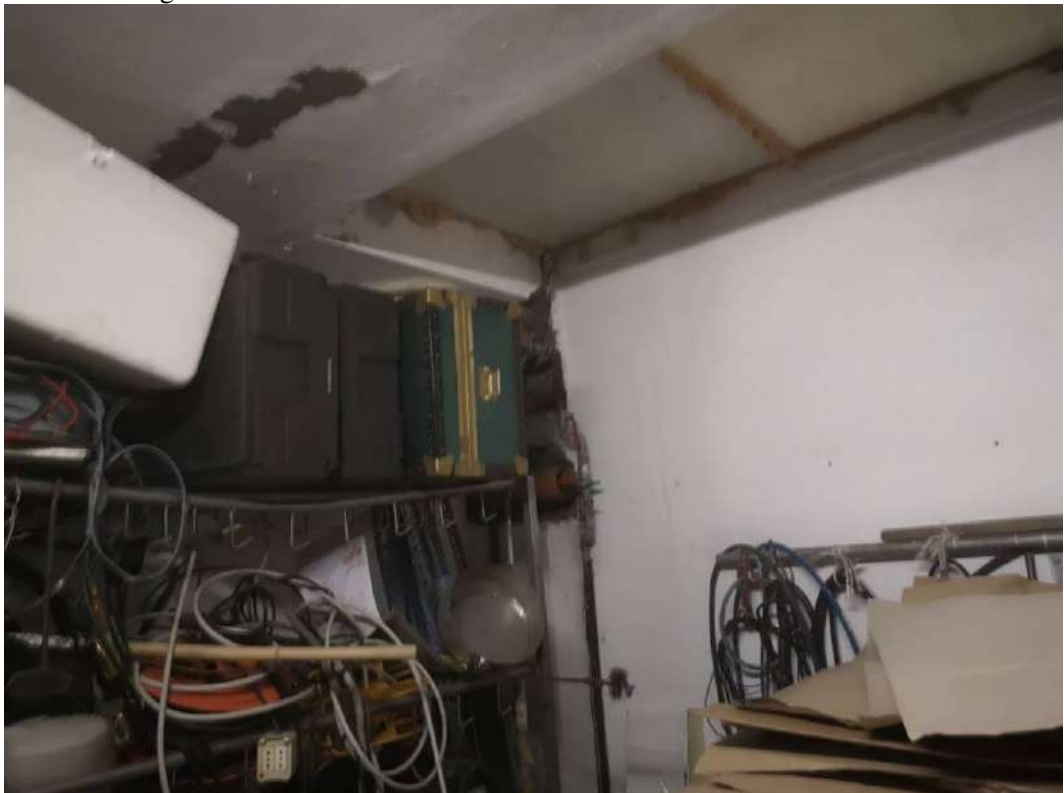
FOTO 182 – STABILIMENTO AL PIANOTERRA, locale compressori (vedi foto esterna n. 16). Sono presenti delle problematiche di macchie di umidità a probabile condensa a causa probabilmente delle soprastanti celle frigo presenti al primo piano (cella 8 e 9, celle che è stato segnalato che non sono funzionanti), vedi progetto di variante in sanatoria allegato 49

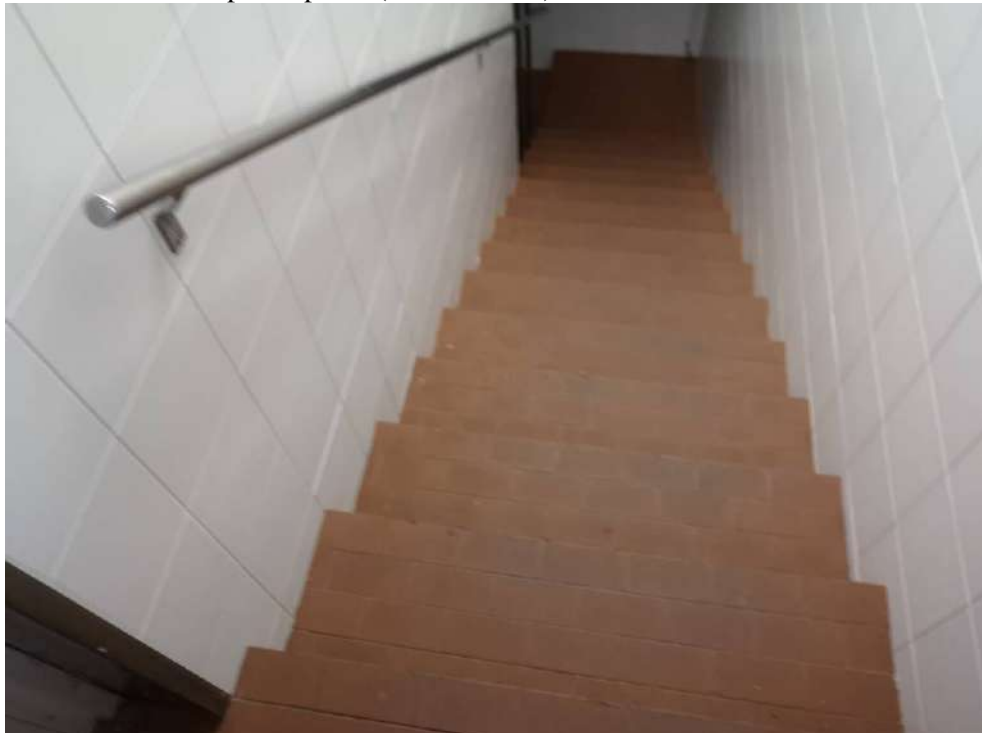
FOTO 184 – STABILIMENTO AL PRIMO PIANO, foto della rampa scale che dal pianoterra conduce al primo piano (vedi foto 132)

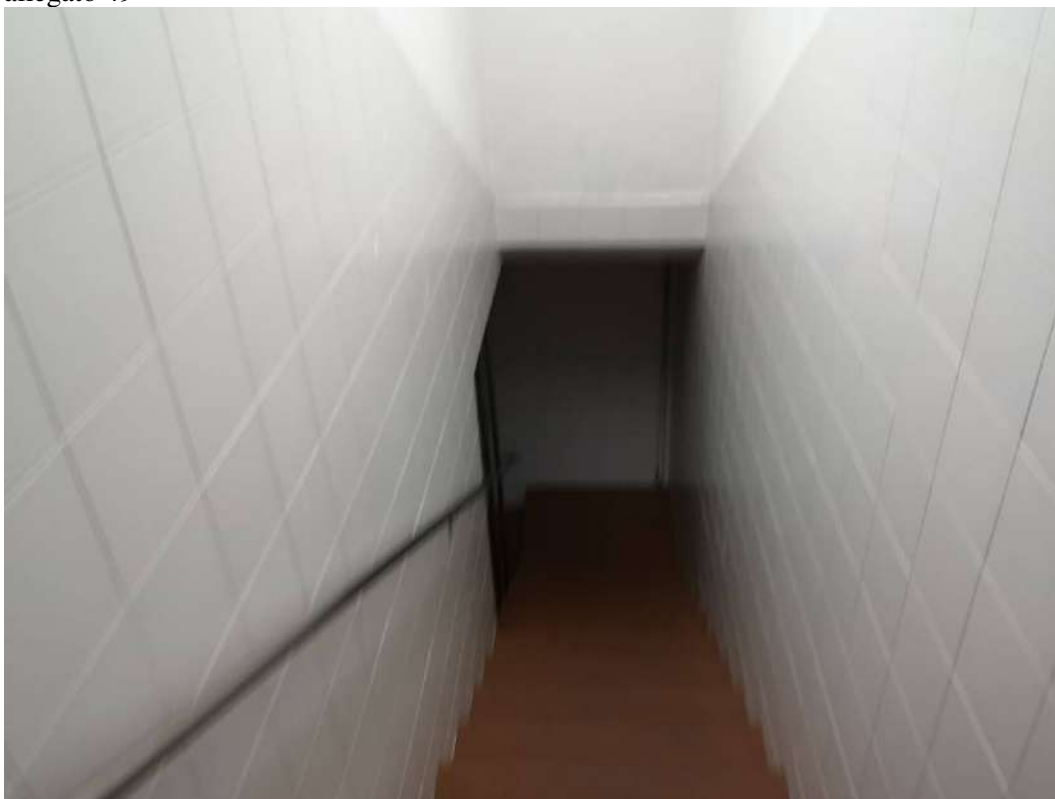
FOTO 185 – STABILIMENTO AL PRIMO PIANO, foto della rampa scale che dal pianoterra conduce al primo piano (vedi foto 132). La scala conduce al laboratorio al primo piano (vedi planimetria catastale allegato 31), vedi progetto di variante in sanatoria allegato 49

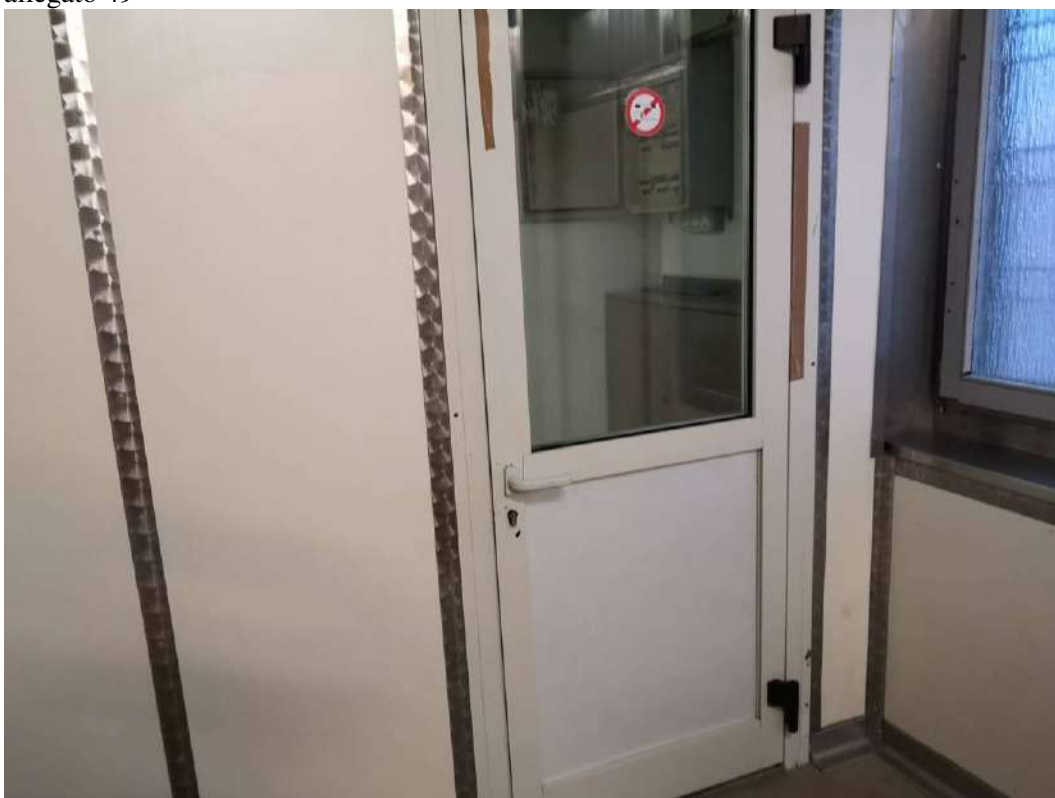
FOTO 186 – STABILIMENTO AL PRIMO PIANO, laboratorio, particolare del serramento che permette l'accesso al vano scale di comunicazione con il pianoterra. Vedi planimetria catastale allegato 31, il vano identificato con il numero 1 che riporta una altezza variabile di m. 2,60, m. 3,95 e m. 2,60, vedi progetto di variante in sanatoria allegato 49

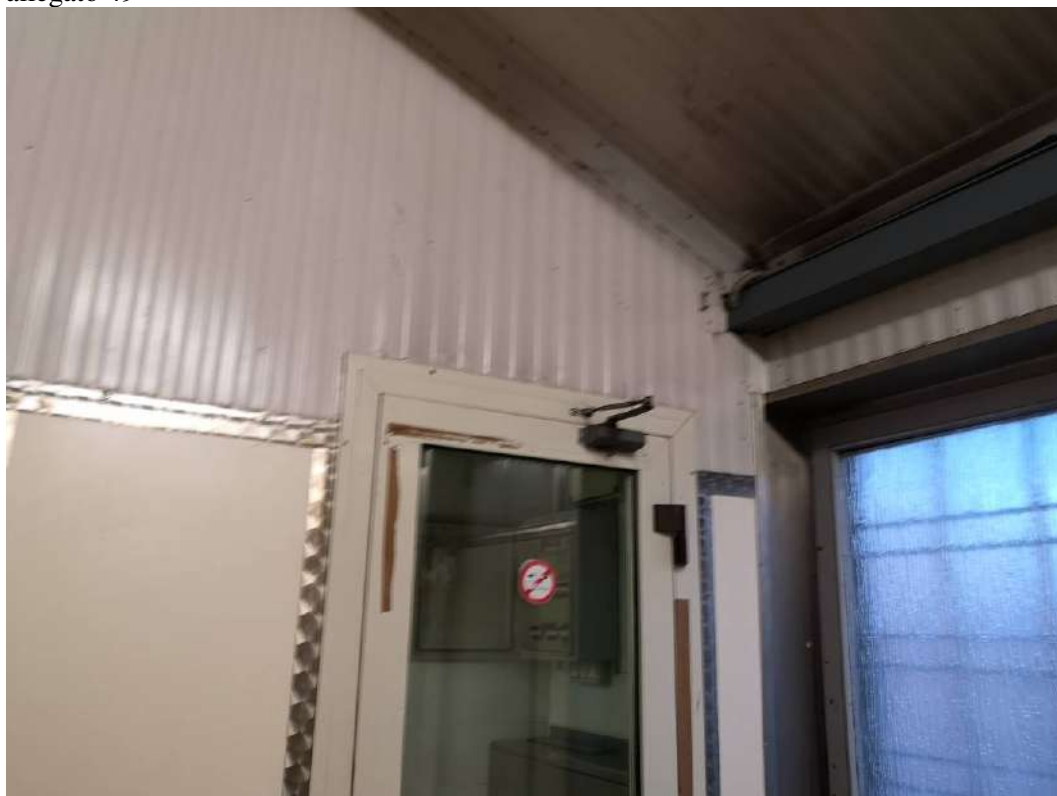
FOTO 187 – STABILIMENTO AL PRIMO PIANO, laboratorio, particolare del serramento che permette l'accesso al vano scale di comunicazione con il pianoterra. Vedi planimetria catastale allegato 31, il vano identificato con il numero 1 che riporta una altezza variabile di m. 260, m. 3,95 e m. 2,60, vedi progetto di variante in sanatoria allegato 49

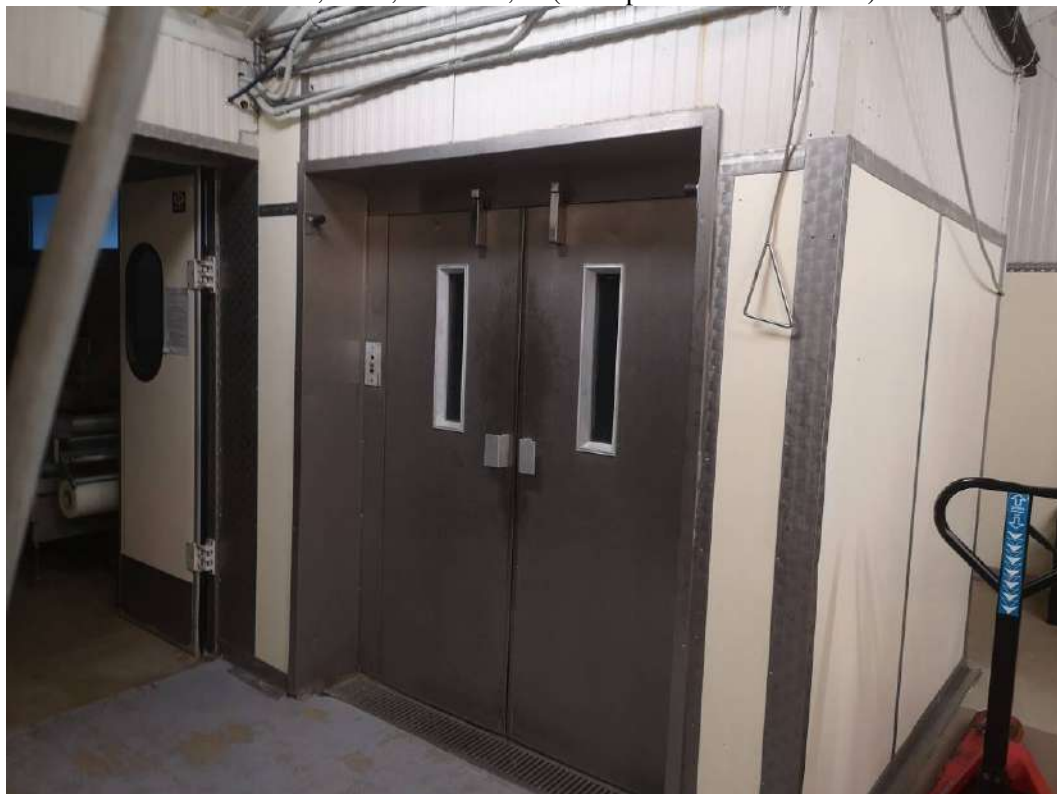
FOTO 188 – STABILIMENTO AL PRIMO PIANO, laboratorio, particolare del montacarichi permette l'accesso al vano scale di comunicazione con il pianoterra. Vedi planimetria catastale allegato 31, il vano identificato con il numero 1 che riporta una altezza variabile di m. 260, m. 3,95 e m. 2,60 (nella planimetria catastale)

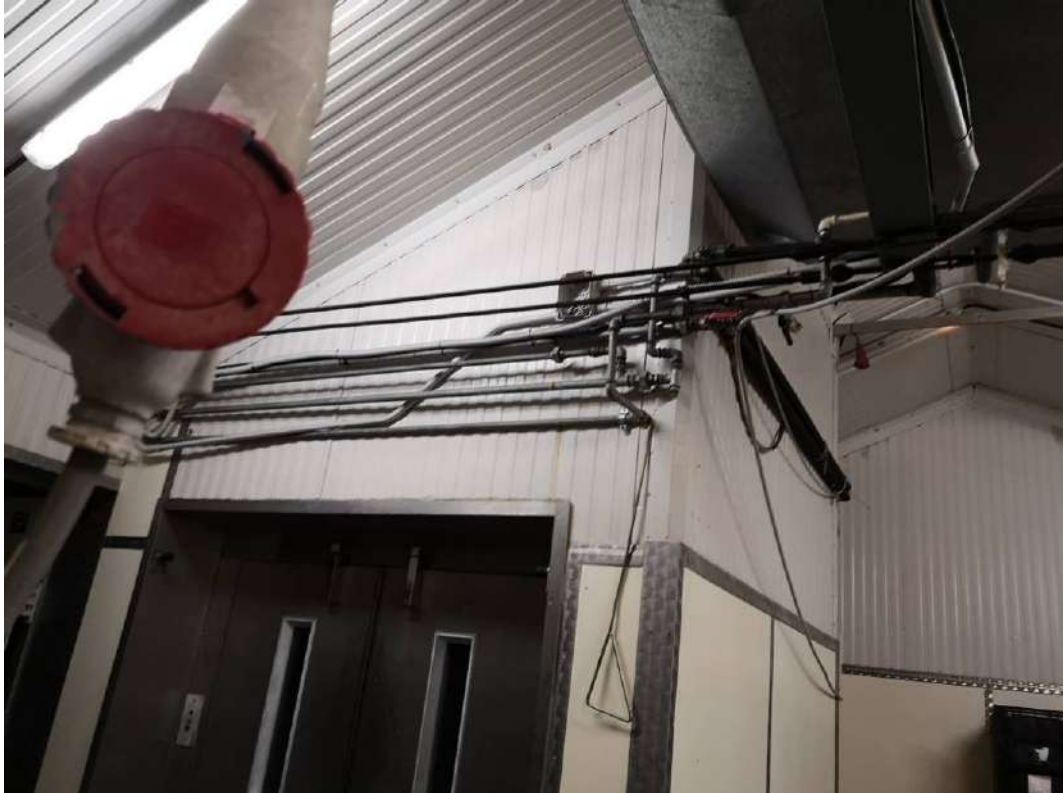
FOTO 189 – STABILIMENTO AL PRIMO PIANO, laboratorio, particolare del montacarichi che permette l'accesso al vano scale di comunicazione con il pianoterra. Vedi planimetria catastale allegato 31, il vano identificato con il numero 1 che riporta una altezza variabile di m. 260, m. 3,95 e m. 2,60 (altezze riportate nella planimetria catastale), vedi progetto di variante in sanatoria allegato 49

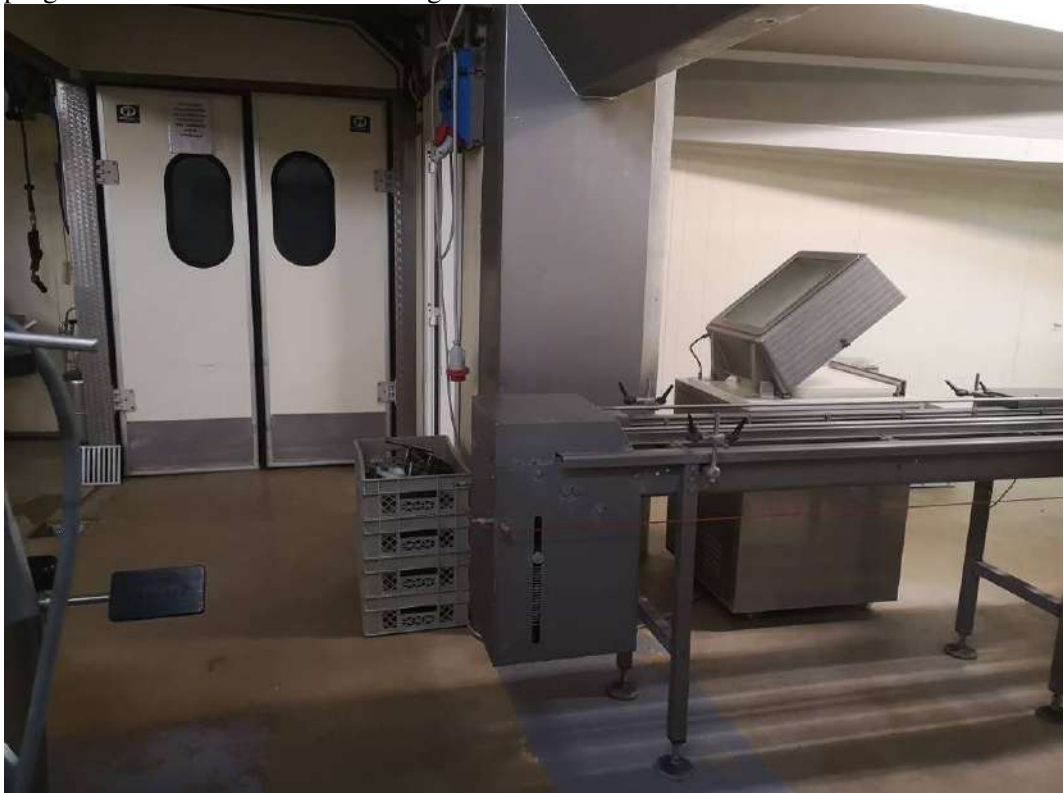
FOTO 190 – STABILIMENTO AL PRIMO PIANO, laboratorio. Vedi planimetria catastale allegato 31, il vano identificato con il numero 1 che riporta una altezza variabile di m. 260, m. 3,95 e m. 2,60 (altezze indicative riportate nella planimetria catastale), vedi progetto di variante in sanatoria allegato 49

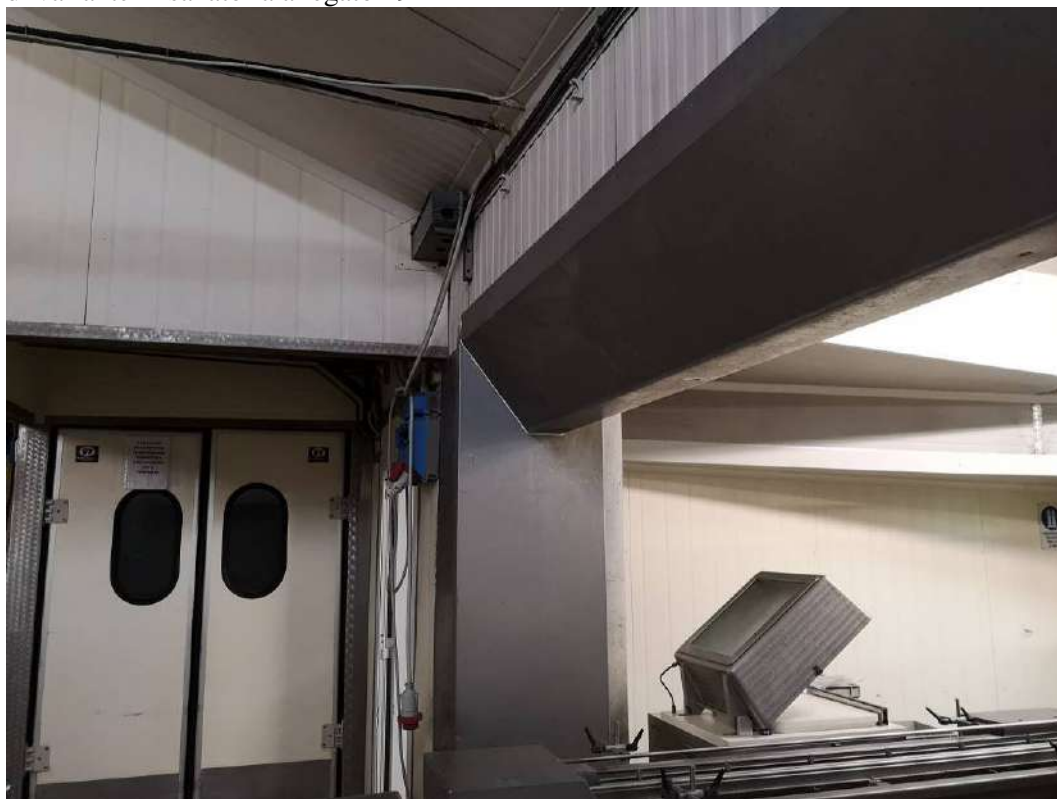
FOTO 191 – STABILIMENTO AL PRIMO PIANO, laboratorio. Vedi planimetria catastale allegato 31, il vano identificato con il numero 1 che riporta una altezza variabile di m. 2,60, m. 3,95 e m. 2,60 (altezze riportate nella planimetria catastale), vedi progetto di variante in sanatoria allegato 49

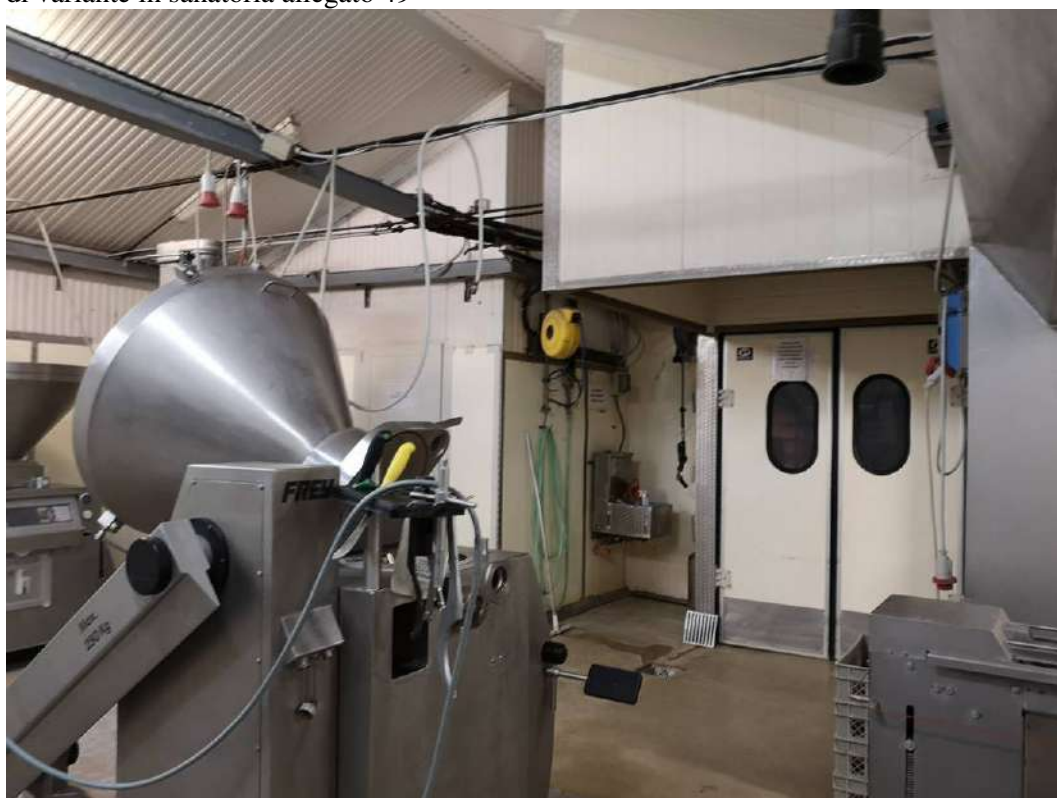
FOTO 192 – STABILIMENTO AL PRIMO PIANO, laboratorio. Vedi planimetria catastale allegato 31, il vano identificato con il numero 1 che riporta una altezza variabile di m. 2,60, m. 3,95 e m. 2,60 (altezze riportate nella planimetria catastale), vedi progetto di variante in sanatoria allegato 49
