## Allegato 47

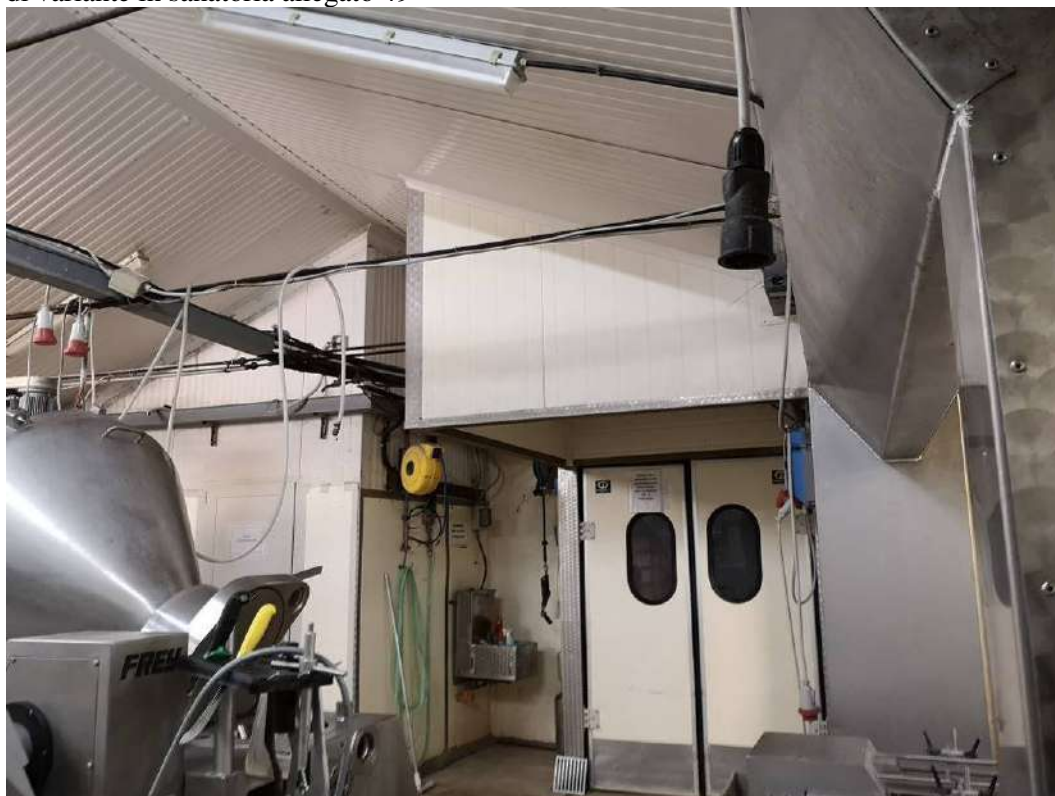
FOTO 193 – STABILIMENTO AL PRIMO PIANO, laboratorio. Vedi planimetria catastale allegato 31, il vano identificato con il numero 1 che riporta una altezza variabile di m. 2,60, m. 3,95 e m. 2,60 (altezze riportate nella planimetria catastale), vedi progetto di variante in sanatoria allegato 49

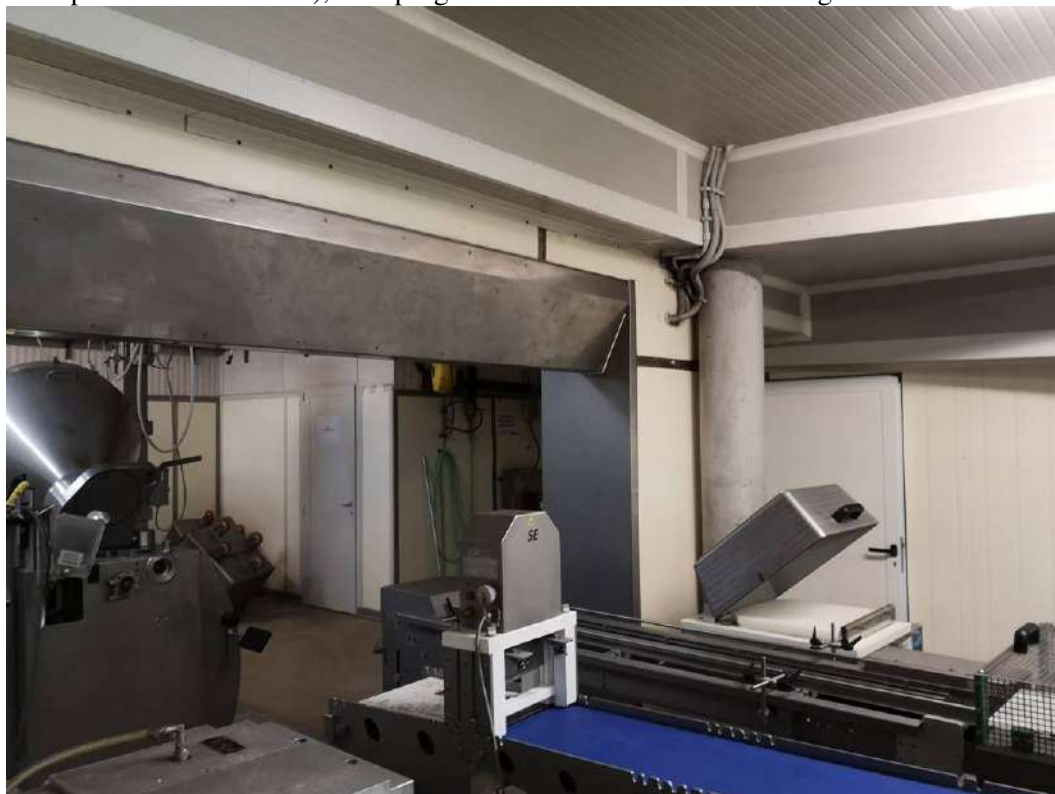
FOTO 194 – STABILIMENTO AL PRIMO PIANO, laboratorio. Vedi planimetria catastale allegato 31, l'immagine è ripresa dal laboratorio con altezza m. 2,85, verso la parte di laboratorio con altezza variabile m. 2,60, m. 3,95 e m. 2,60 (altezze riportate nella planimetria catastale), vedi progetto di variante in sanatoria allegato 49

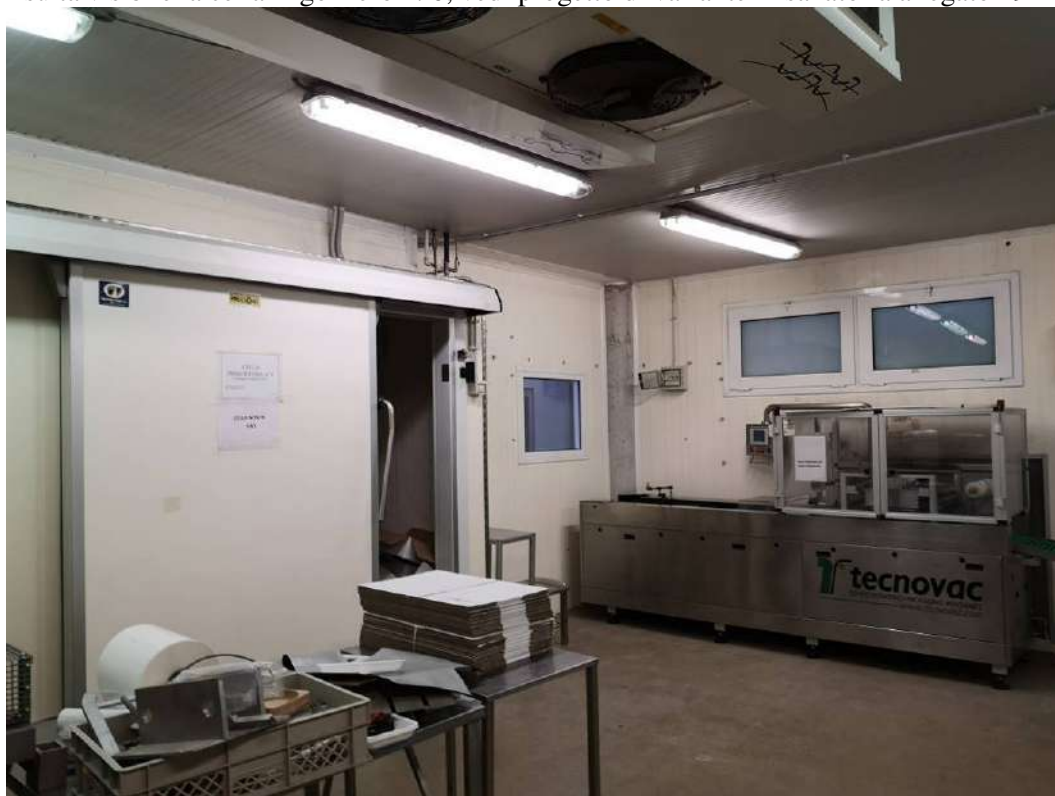
FOTO 195 – STABILIMENTO AL PRIMO PIANO, laboratorio. Vedi planimetria catastale allegato 31, l'immagine è ripresa nella parte di laboratorio con altezza m. 2,85, risulta visibile la cella frigorifero n. 6, vedi progetto di variante in sanatoria allegato 49

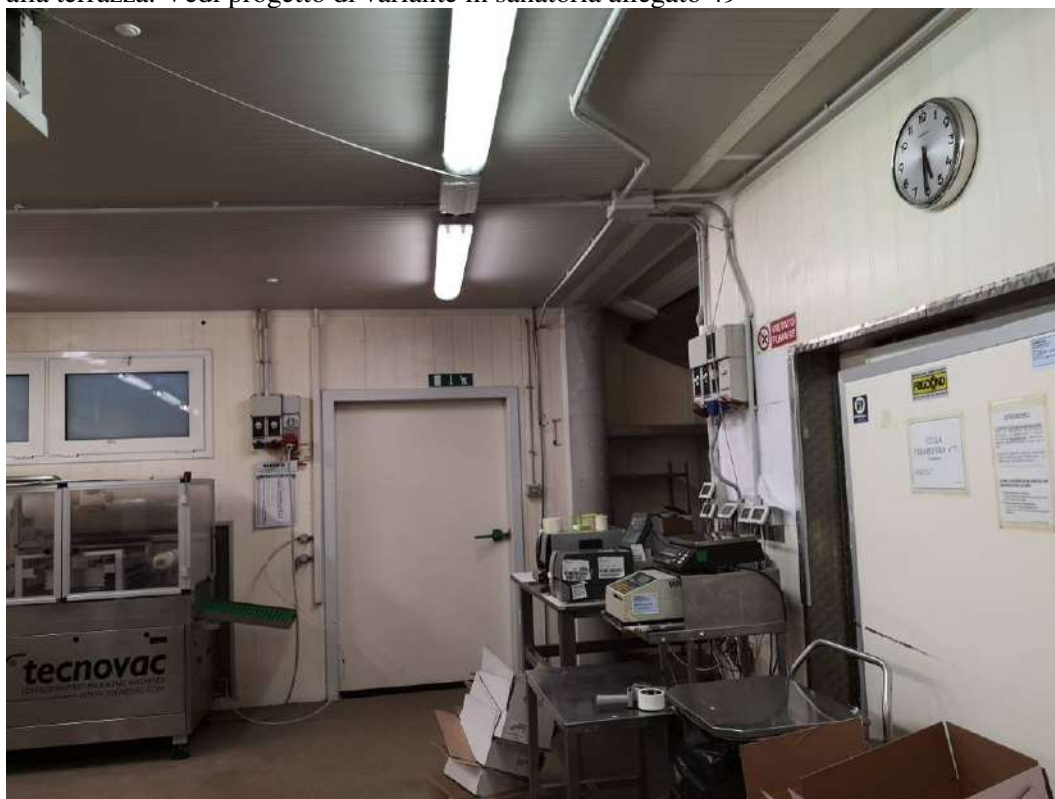
FOTO 196 – STABILIMENTO AL PRIMO PIANO, laboratorio. Vedi planimetria catastale allegato 31, l'immagine è ripresa nella parte di laboratorio con altezza m. 2,85, risulta visibile sulla destra la cella 7 (abbattitore che come segnalato dalla parte eseguita, è di proprietà della parte locataria). Sul fondo della foto la porta che permette l'accesso alla terrazza. Vedi progetto di variante in sanatoria allegato 49

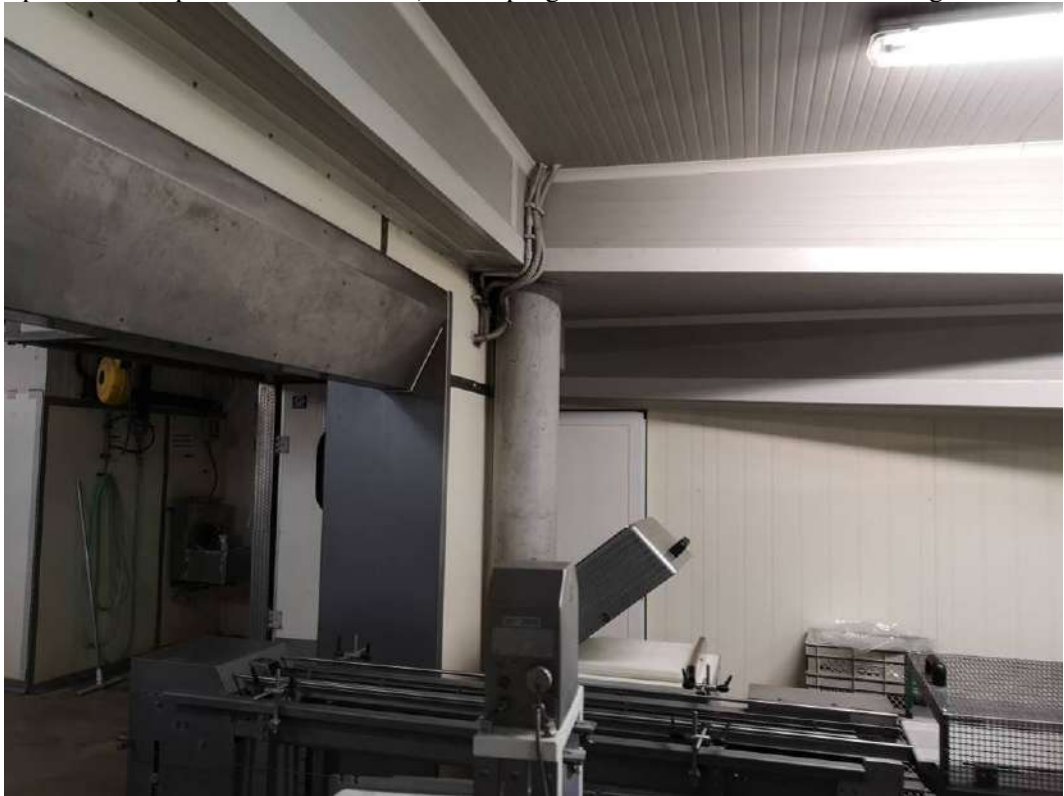
FOTO 197 – STABILIMENTO AL PRIMO PIANO, laboratorio. Vedi planimetria catastale allegato 31, l'immagine è ripresa nella parte di laboratorio con altezza m. 2,85, verso la parte di laboratorio ad altezza variabile m. 2,60, m. 3,98 e m. 2,60 (altezze riportate nella planimetria catastale). Vedi progetto di variante in sanatoria allegato 49

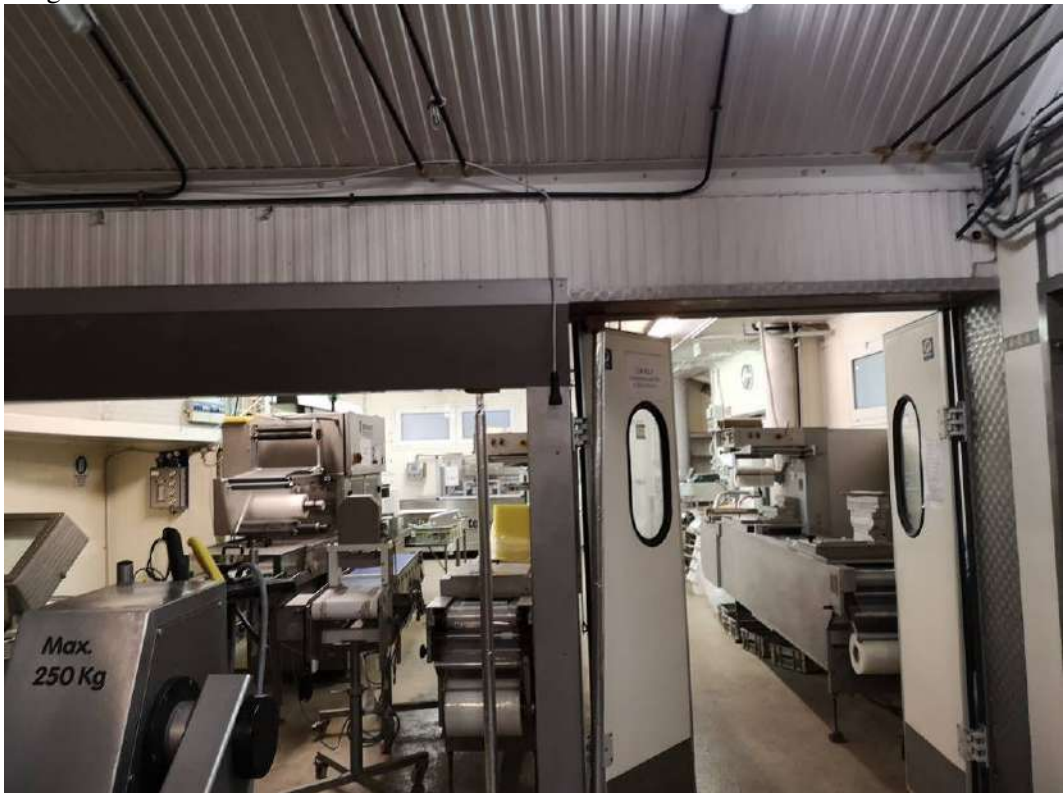
FOTO 198 – STABILIMENTO AL PRIMO PIANO, laboratorio. Vedi planimetria catastale allegato 31, foto ripresa dal vano con altezza variabile verso la parte di laboratorio con altezza di m. 2,85. Si evidenzia che durante il sopralluogo il titolare della ditta esecutata, ha segnalato di aver posizionato due puntelli (visibili nella foto) dove nel tempo è stata rimosso un pilastro (altezze riportate nella planimetria catastale). Vedi progetto di variante in sanatoria allegato 49. Vedi progetto di variante in sanatoria allegato 49

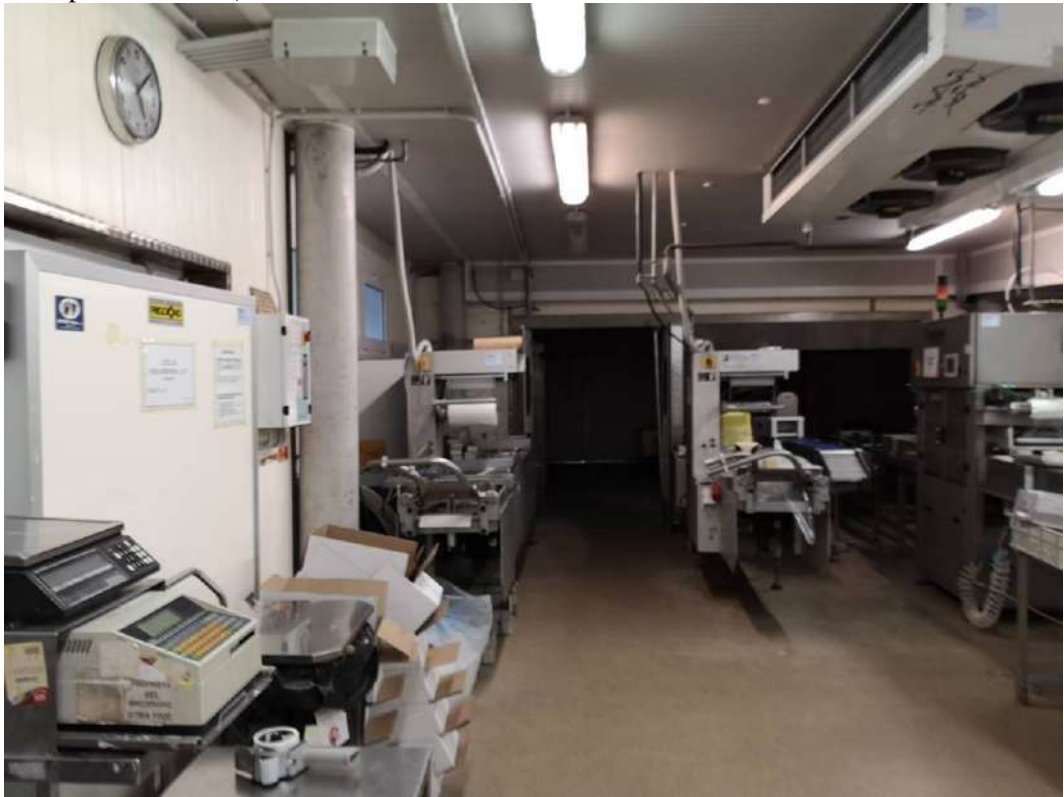
FOTO 199 – STABILIMENTO AL PRIMO PIANO, laboratorio. Vedi planimetria catastale allegato 31, il vano identificato con il numero 1 che riporta una altezza di m. 2,85 (sulla sinistra l'abbattitore che come segnalato dalla parte eseguita, è di proprietà della parte locataria)

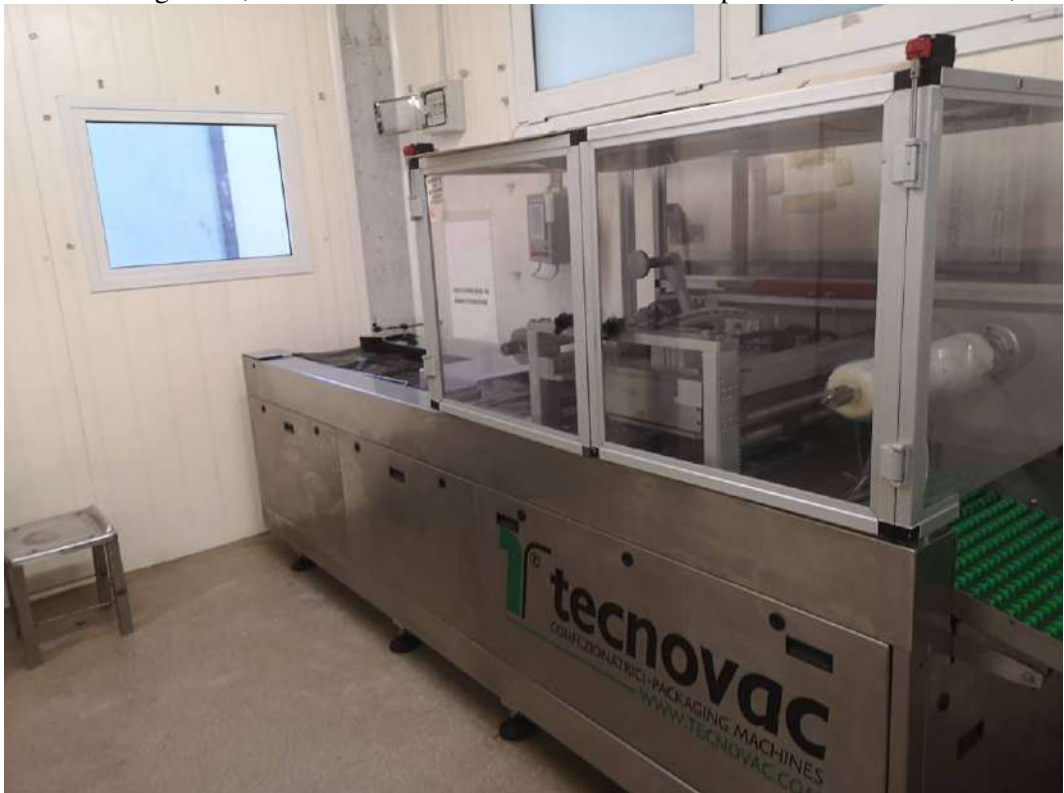
FOTO 200 – STABILIMENTO AL PRIMO PIANO, laboratorio. Vedi planimetria catastale allegato 31, vano identificato con il numero 1 che riporta una altezza di m. 2,85

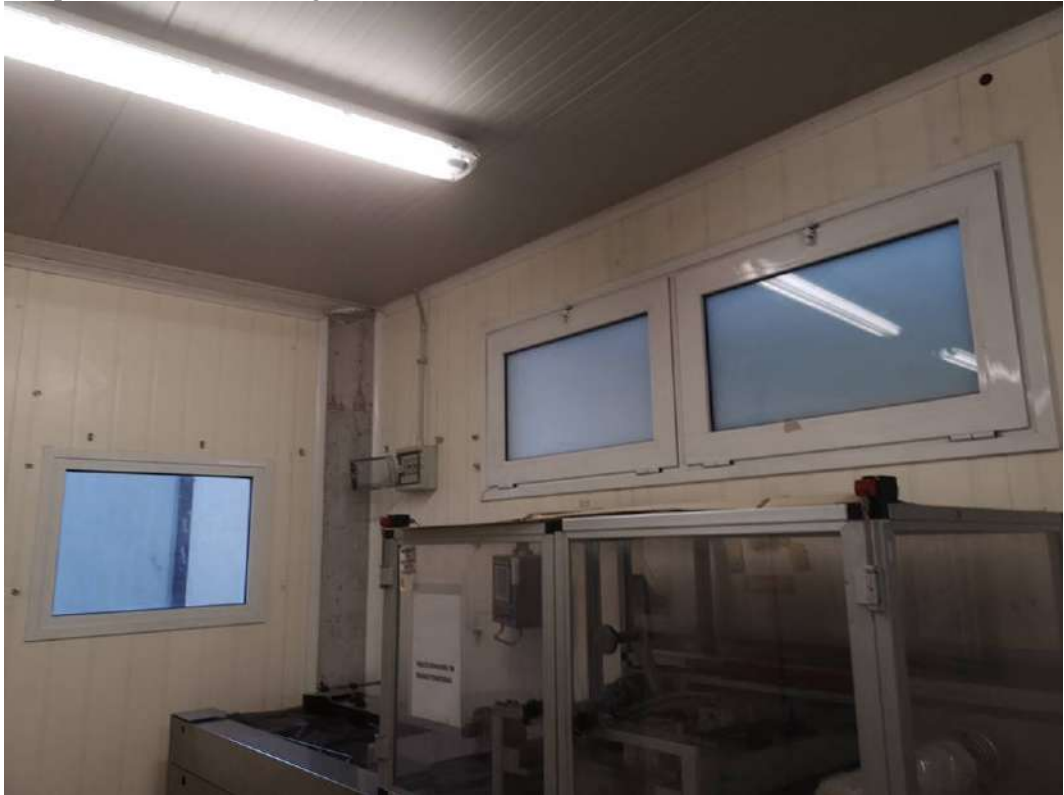
FOTO 201 – STABILIMENTO AL PRIMO PIANO, laboratorio. Vedi planimetria catastale allegato 31, vano identificato con il numero 1 che riporta una altezza di m. 2,85. Le finestre sulla destra prospettano verso la terrazza del primo piano dove si trovano i compressori delle celle frigorifero

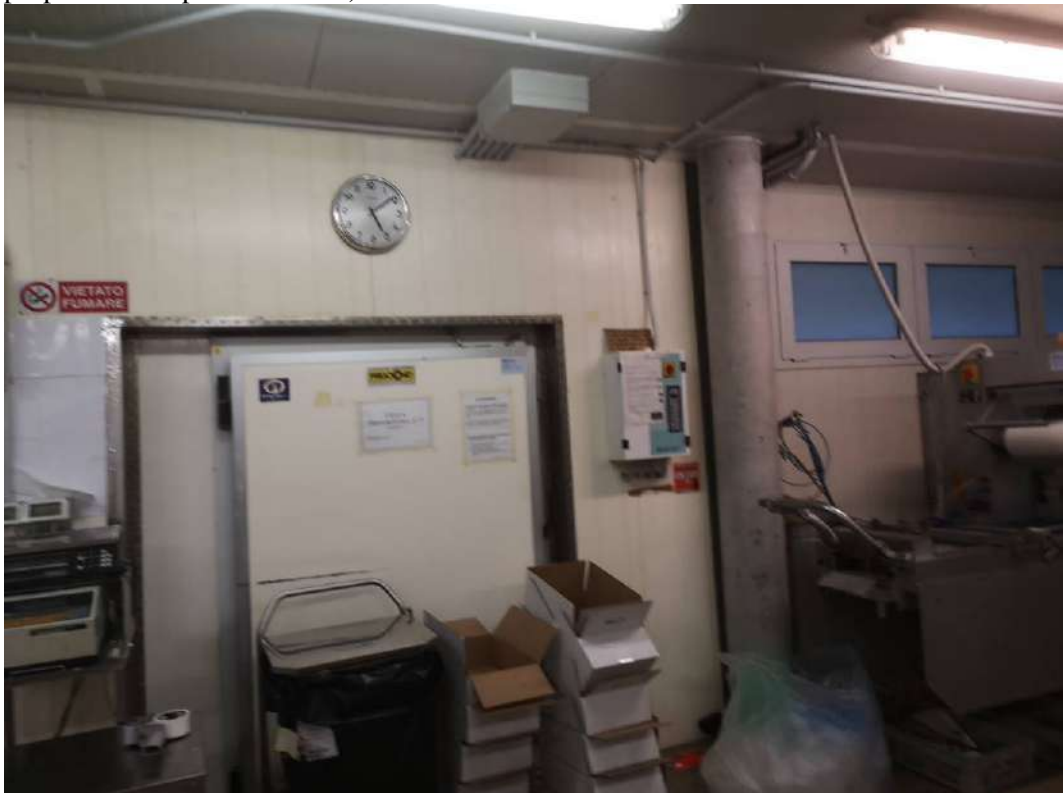
FOTO 202 – STABILIMENTO AL PRIMO PIANO, laboratorio. Vedi planimetria catastale allegato 31, il vano identificato con il numero 1 che riporta una altezza di m. 2,85 (in primo piano della foto l'abbattitore che come segnalato dalla parte eseguita, è di proprietà della parte locataria)

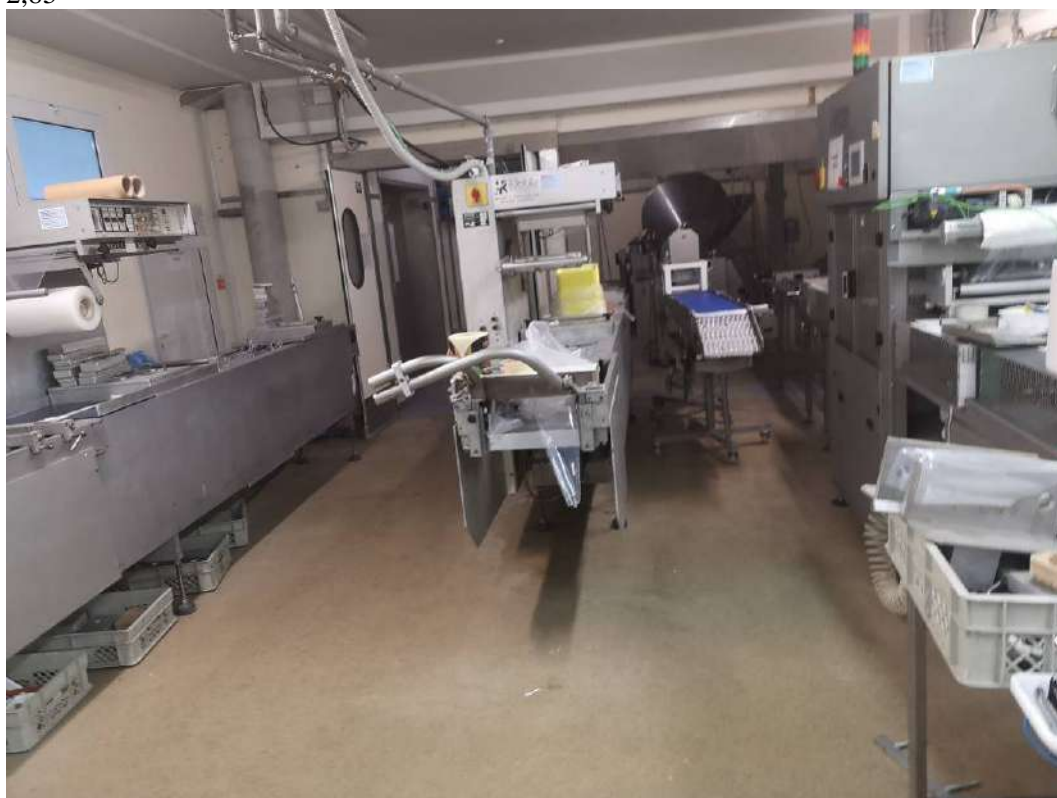
FOTO 203 – STABILIMENTO AL PRIMO PIANO, laboratorio. Vedi planimetria catastale allegato 31, il vano identificato con il numero 1 che riporta una altezza di m. 2,85

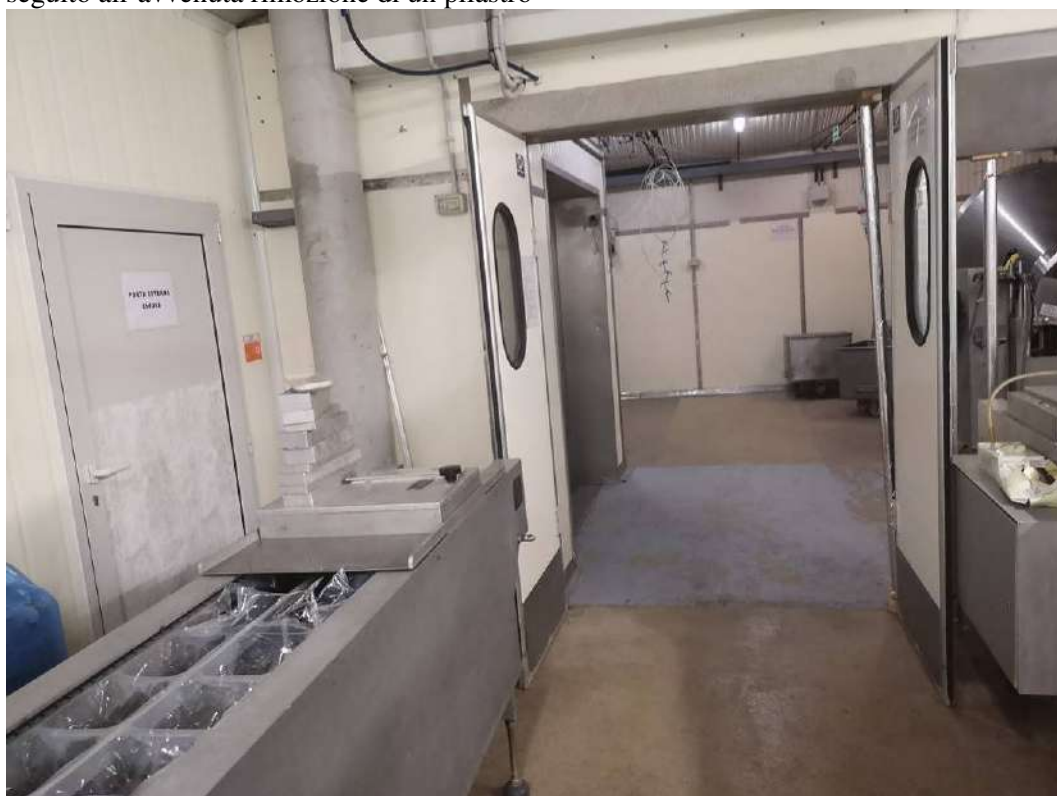
FOTO 204 – STABILIMENTO AL PRIMO PIANO, laboratorio. Vedi planimetria catastale allegato 31. Vano identificato con il numero 1 che riporta una altezza di m. 2,85. Sulla sinistra si trova il serramento di porta che permette l'accesso alla copertura del pianoterra (zona indicata nella planimetria catastale del pianoterra come cortile coperto, vedi allegato 31). Sulla destra del serramento di porta, risultano presenti due puntellazioni eseguite con tubi innocenti, realizzate, come dichiarato dal titolare della ditta eseguita in seguito all'avvenuta rimozione di un pilastro

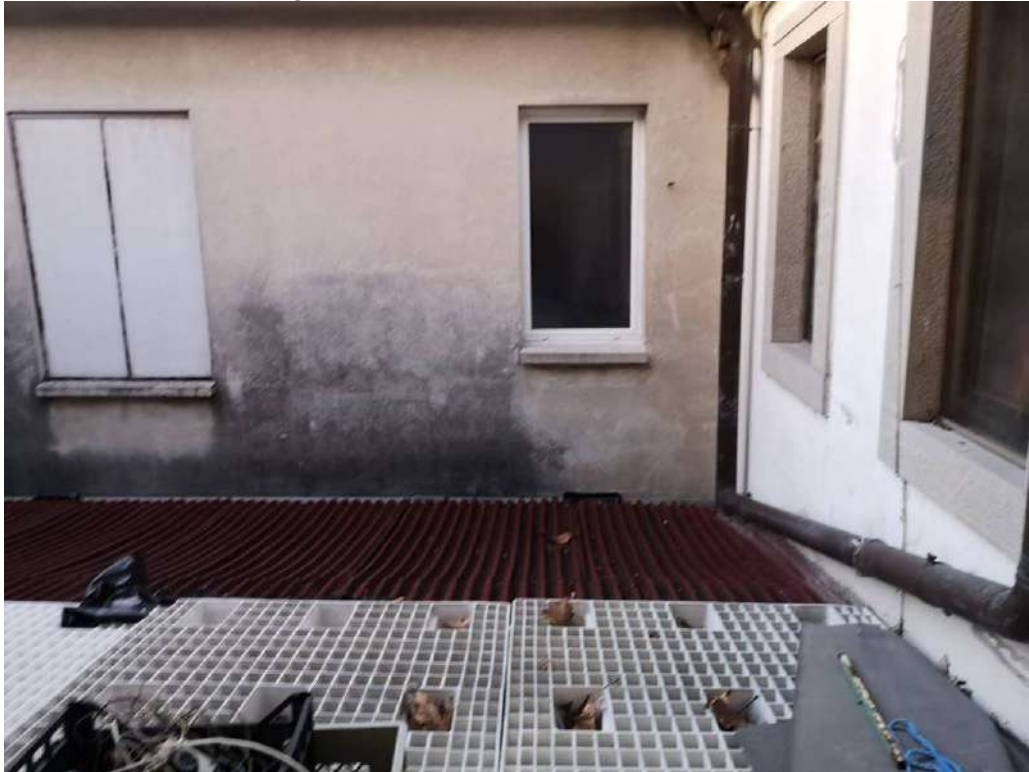
FOTO 205 – STABILIMENTO AL PRIMO PIANO, laboratorio. Vedi planimetria catastale allegato 31, l'immagine è stata ripresa dal foro porta rappresentato nella precedente foto 204, e riprende il cortile coperto del pianoterra. In primo piano delle foto, dove sono presenti due finestre, l'edificio eretto sulla p.c.n. 1664/2 (vedi estratto mappa allegato 6), sulla destra due finestre relative al servizio ed al w.c. (non più utilizzato) dello stabilimento al primo piano (vedi foto successive 208-209 e 210), vedi progetto di variante in sanatoria allegato 49

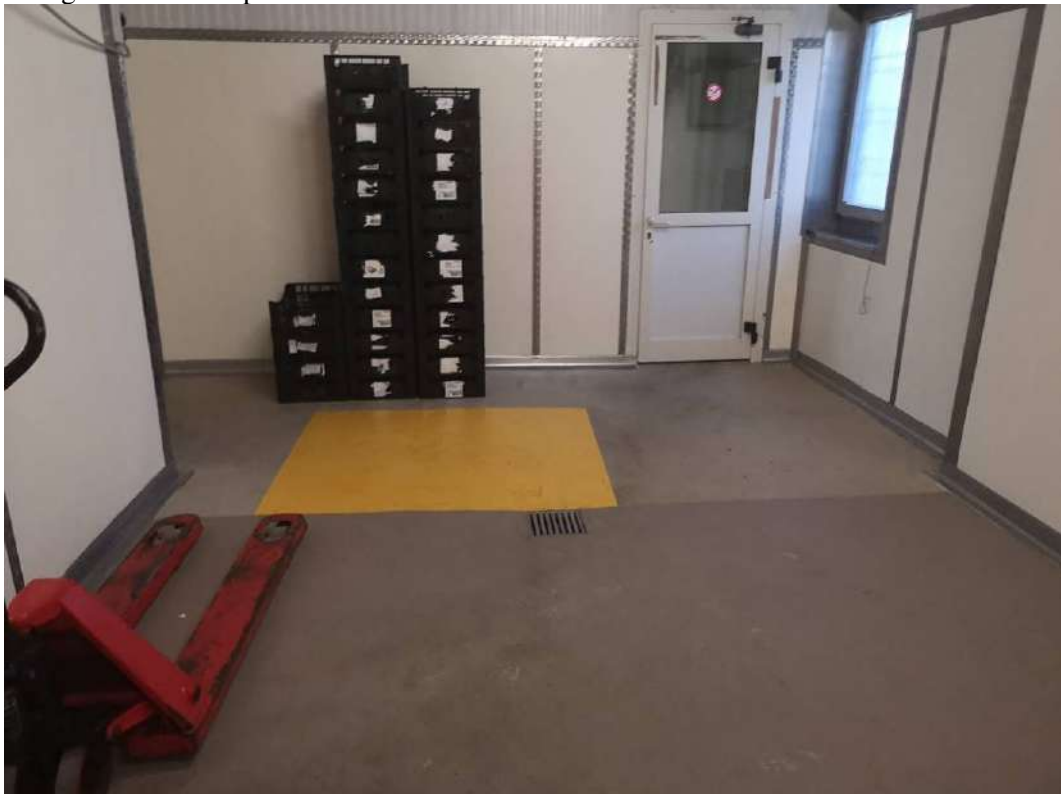
FOTO 206 – STABILIMENTO AL PRIMO PIANO, laboratorio,. vedi planimetria catastale allegato 31, vedi progetto di variante in sanatoria allegato 49. Vano identificato con il numero 1 che riporta una altezza variabile di m. 260, m. 3,95 e m. 2,60 (nella planimetria catastale). Il serramento di porta permette l'accesso al vano scale di collegamento con il pianoterra

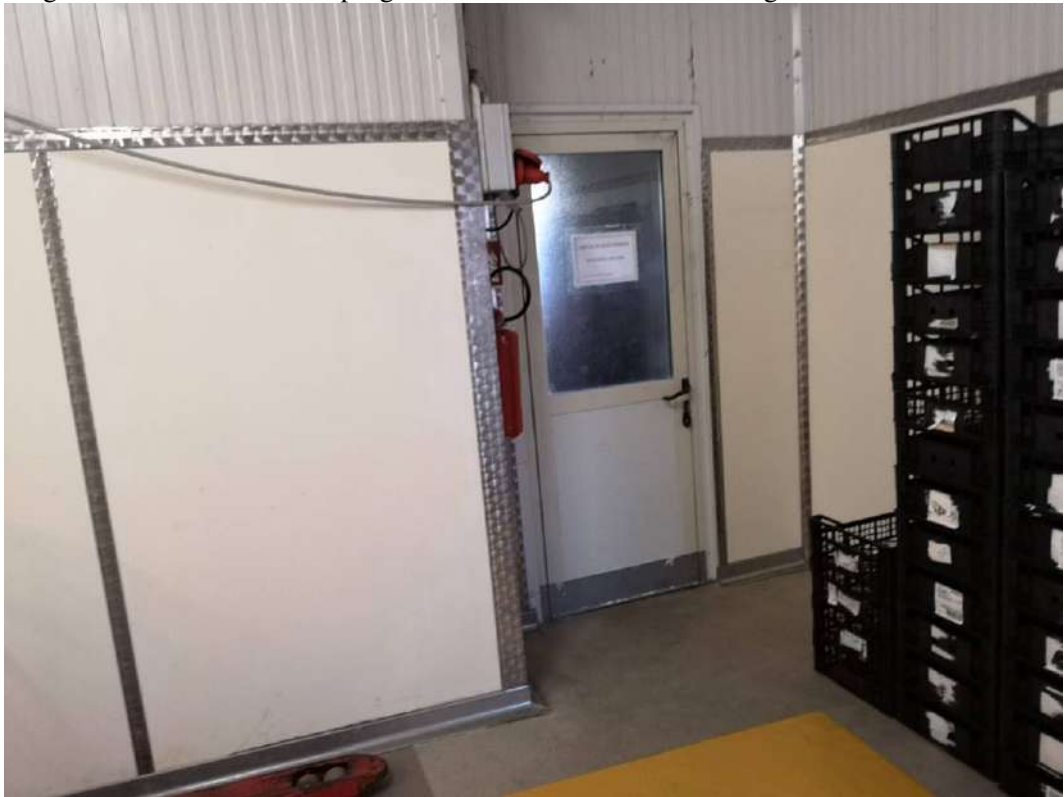
FOTO 207 – STABILIMENTO AL PRIMO PIANO, laboratorio,. vedi planimetria catastale allegato 31. Vano identificato con il numero 1 che riporta una altezza variabile di m. 260, m. 3,95 e m. 2,60 (nella planimetria catastale). Il serramento di porta permette ad un disimpegno ed a un w.c. (non più utilizzati, come segnalato dal titolare della ditta esecutata). Sul serramento di porta risulta scritta una tabella “Servizio di Manutenzione, Magazzino Ricambi”. Vedi progetto di variante in sanatoria allegato 49

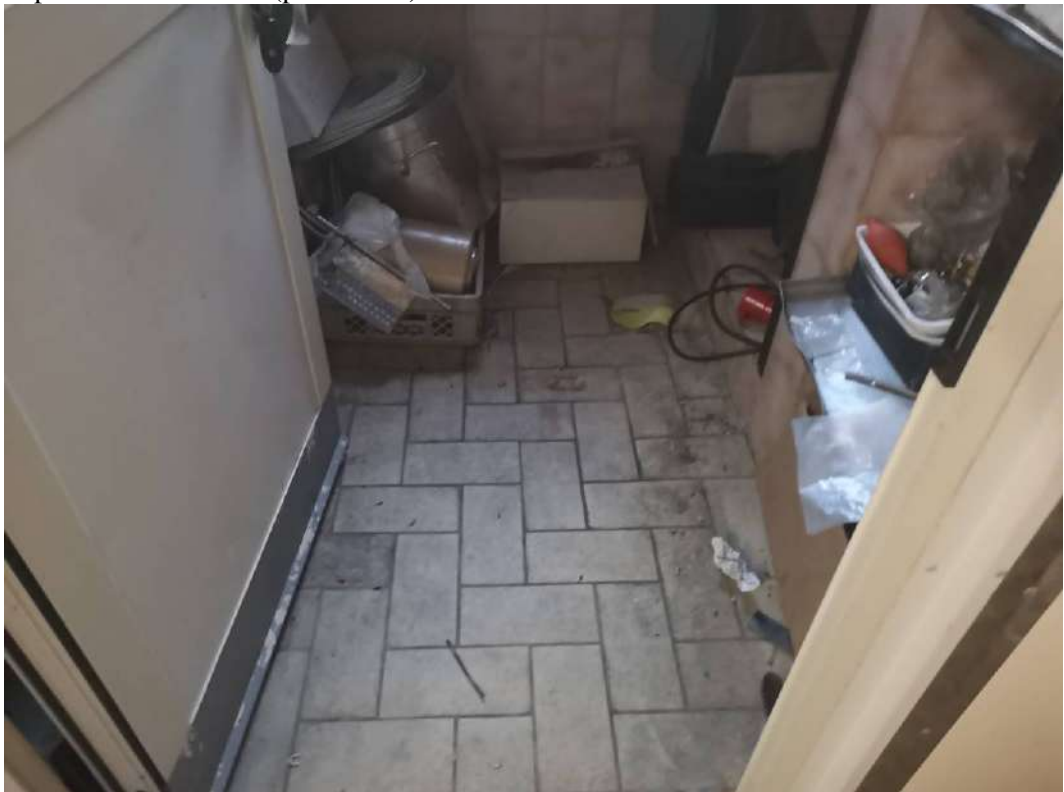
FOTO 208 – STABILIMENTO AL PRIMO PIANO, vano al primo piano denominato servizio e w.c. nel progetto in sanatoria allegato 49. Il vano è accessibile dal serramento di porta della foto 207 (precedente)

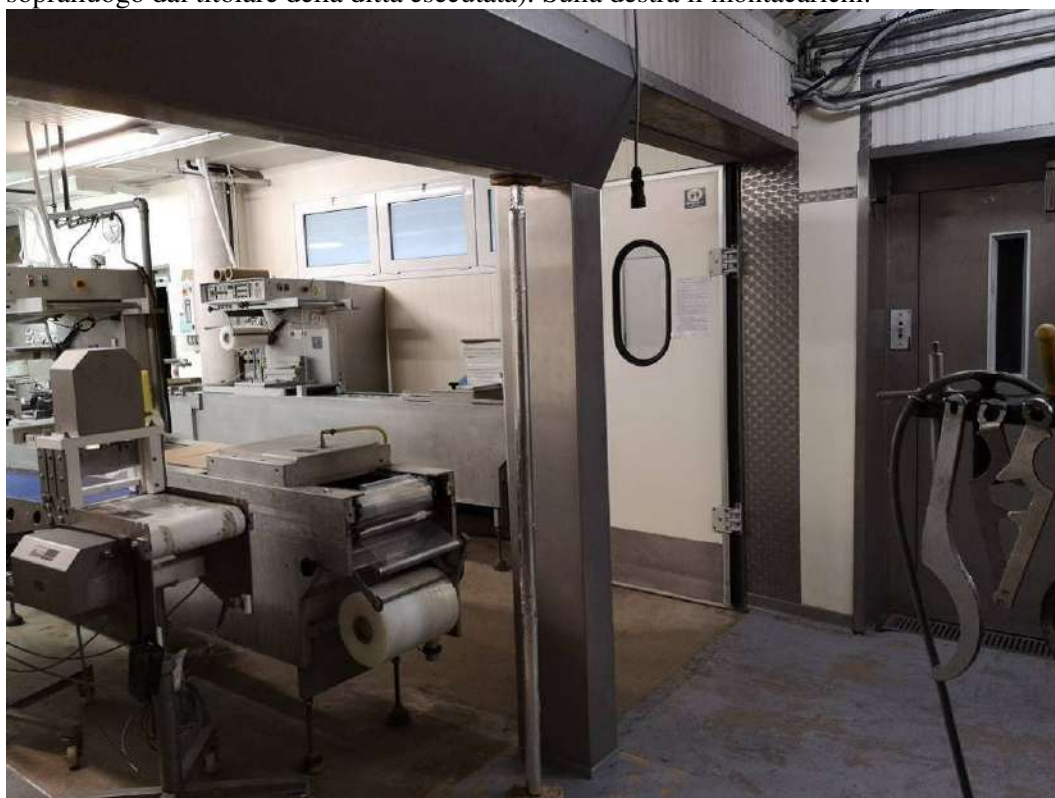
FOTO 210 – STABILIMENTO AL PRIMO PIANO, laboratorio al primo piano. Vano identificato nella planimetria catastale allegato 31 con il numero 1 e con altezze di m. 2,60, m. 3,95 e m. 2,60 (nella planimetria catastale). Visibile delle puntellazioni eseguite con tubi innocenti, realizzate in seguito alla rimozione di un pilastro (come segnalato in sopralluogo dal titolare della ditta esecutata). Sulla destra il montacarichi.

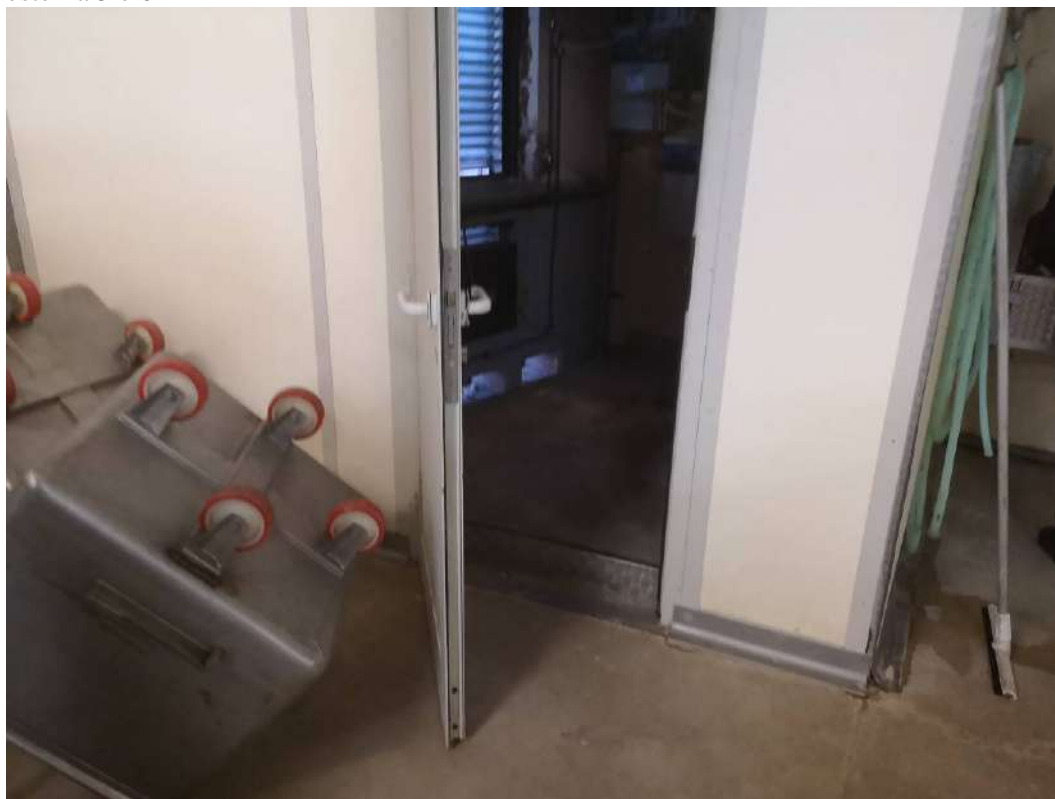
FOTO 211 – STABILIMENTO AL PRIMO PIANO, laboratorio. Vedi planimetria catastale allegato 31. Vano identificato con il numero 1 che presenta una altezza variabile  
Il serramento di porta permette l'accesso ad un piccolo vano compressori, vedi foto esterna 5 e 6

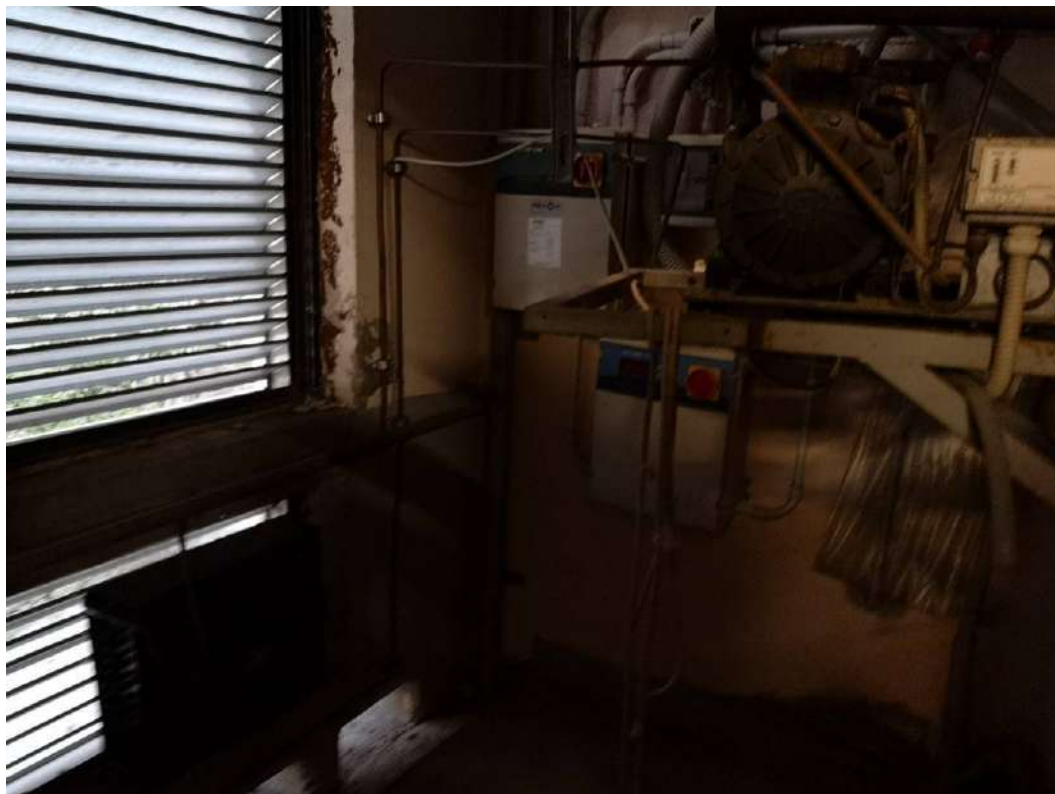
FOTO 212 – STABILIMENTO AL PRIMO PIANO, laboratorio. Vedi planimetria catastale allegato 31, vedi progetto di variante in sanatoria allegato 49, vano compressori, vedi foto esterna 5 e 6

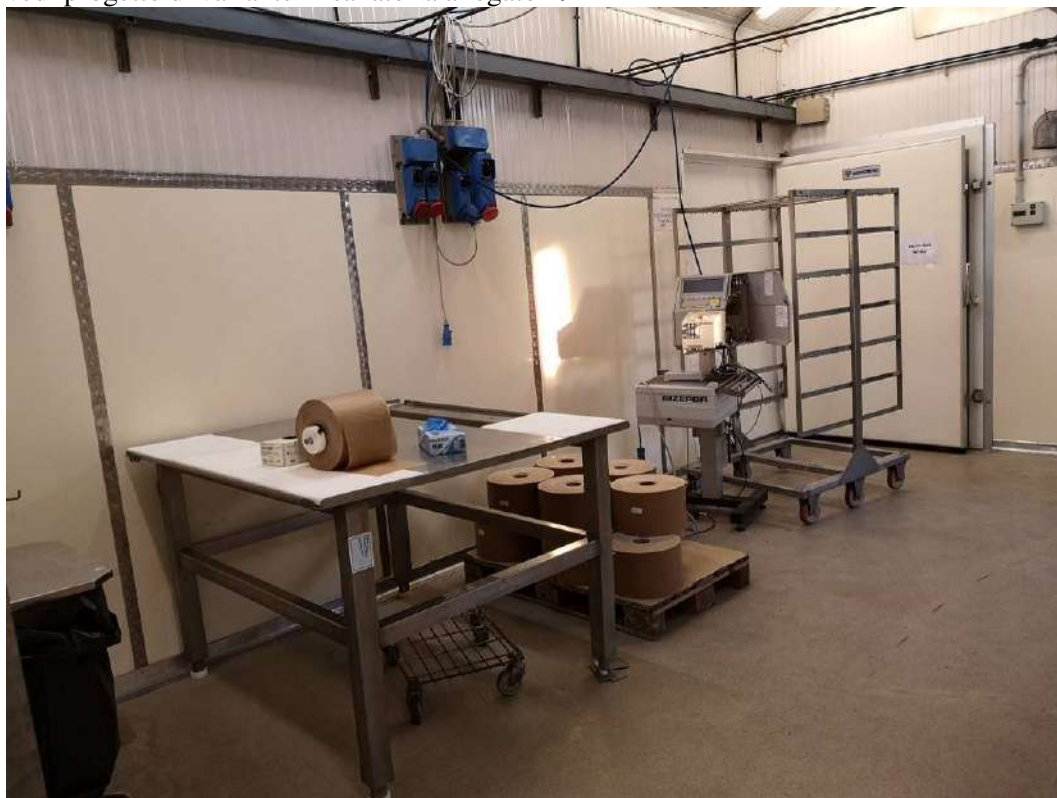
FOTO 213 – STABILIMENTO AL PRIMO PIANO, laboratorio. Vedi planimetria catastale allegato 31, il vano identificato con il numero 1 che riporta una altezza variabile, vedi progetto di variante in sanatoria allegato 49

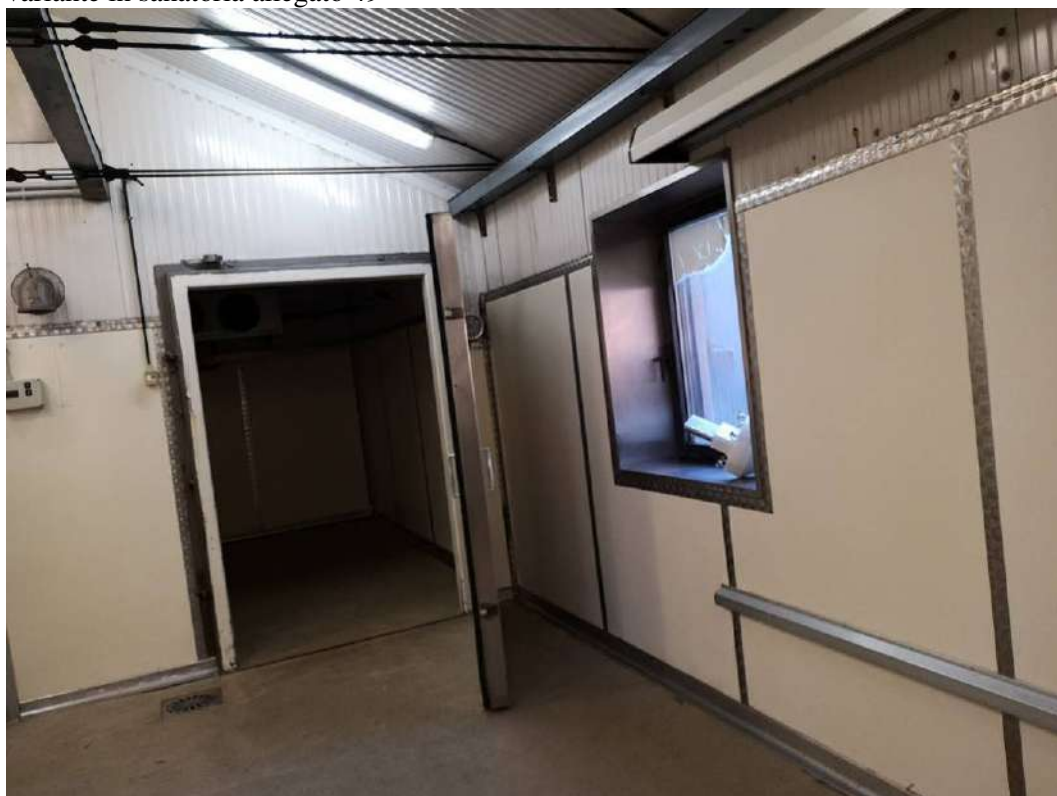
FOTO 214 – STABILIMENTO AL PRIMO PIANO, laboratorio. Vedi planimetria catastale allegato 31, il vano identificato con il numero 1 che riporta una altezza variabile di m. 2,60, m. 3,95 e 3,20 (altezza indicata nella planimetria catastale), vedi progetto di variante in sanatoria allegato 49

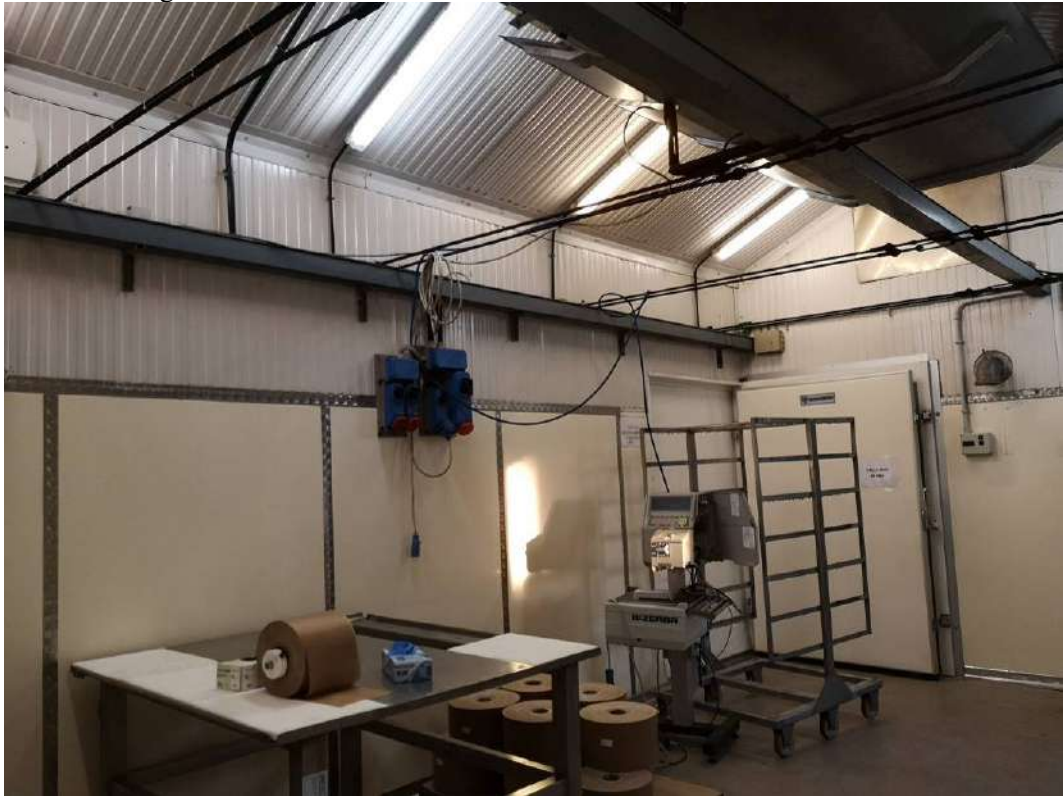
FOTO 215 – STABILIMENTO AL PRIMO PIANO, laboratorio. Vedi planimetria catastale allegato 31, il vano identificato con il numero 1 che riporta una altezza variabile di m. 260, m. 3,95 e 3,20 (nella planimetria catastale), vedi progetto di variante in sanatoria allegato 49

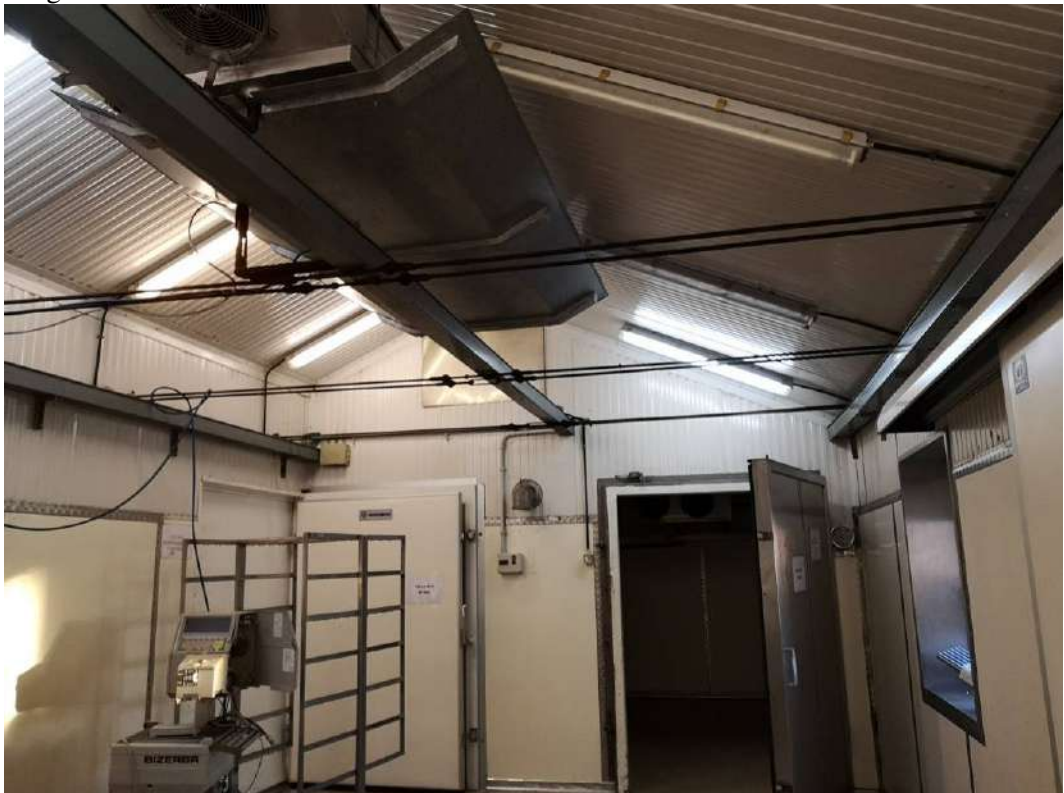
FOTO 216 – STABILIMENTO AL PRIMO PIANO, laboratorio. Vedi planimetria catastale allegato 31, il vano identificato con il numero 1 che riporta una altezza variabile di m. 260, m. 3,95 e 3,20 (nella planimetria catastale). Sul fondo della foto la cella frigorifero 8 (a destra) e 9 (a sinistra), celle frigorifero non utilizzate e come dichiarato dal titolare della ditta eseguita e non funzionanti. Vedi progetto di variante in sanatoria allegato 49

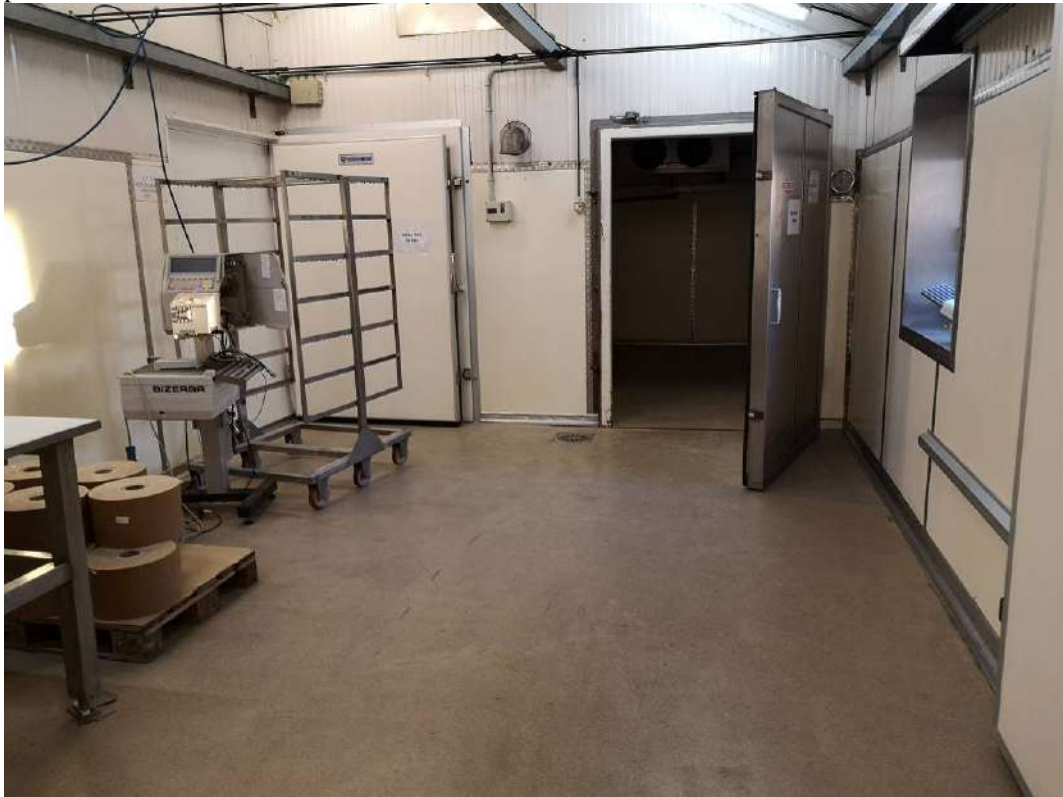
FOTO 217 – STABILIMENTO AL PRIMO PIANO, laboratorio. Vedi planimetria catastale allegato 31, vedi progetto di variante in sanatoria allegato 49. Vano identificato con il numero 1 che riporta una altezza variabile di m. 260, m. 3,95 e 3,20 (nella planimetria catastale). Sul fondo della foto sono presenti due celle frigorifero (cella 8 a destra e cella 9 a sinistra). Le stesse celle, come dichiarato dal titolare della ditta non sono più utilizzate e nemmeno funzionanti
