## Allegato 47

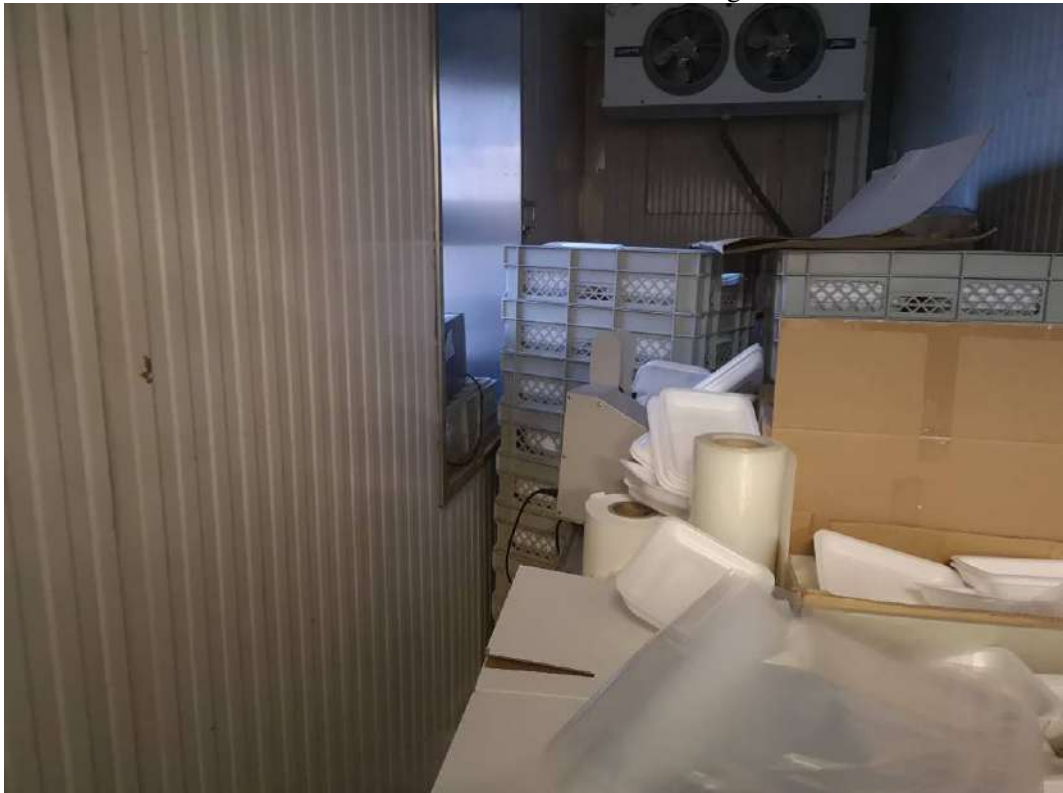
FOTO 218 – STABILIMENTO AL PRIMO PIANO, cella frigorifero 9.

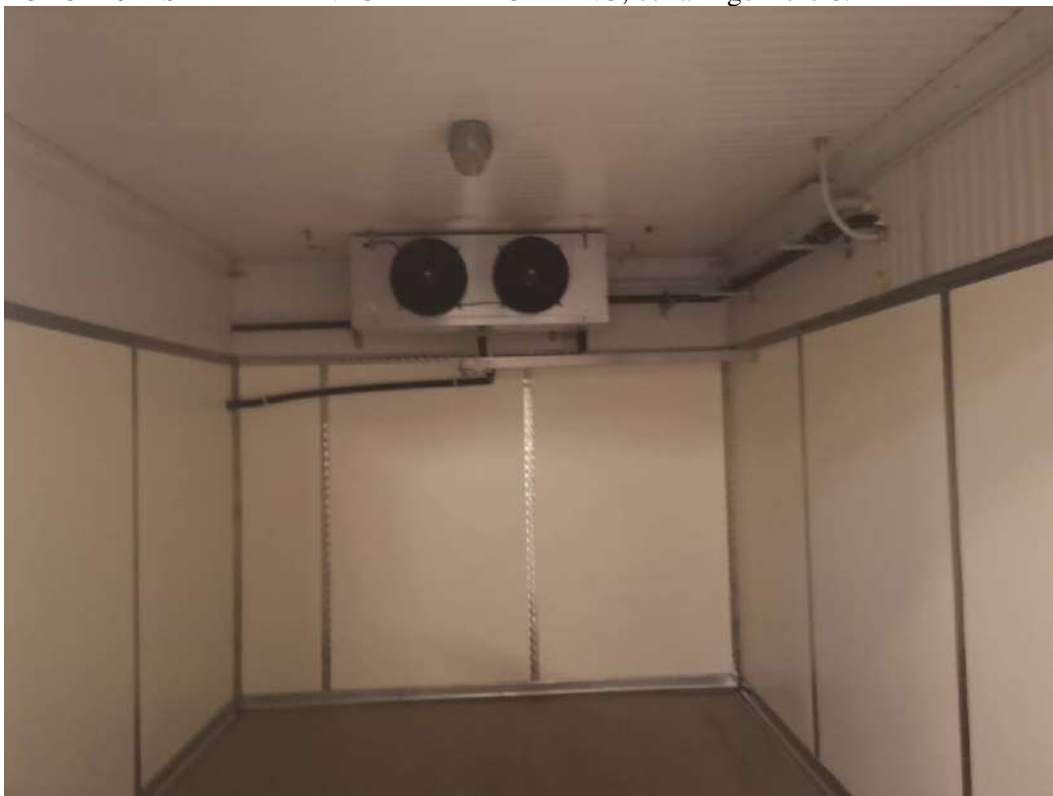
FOTO 219 – STABILIMENTO AL PRIMO PIANO, cella frigorifero 8.

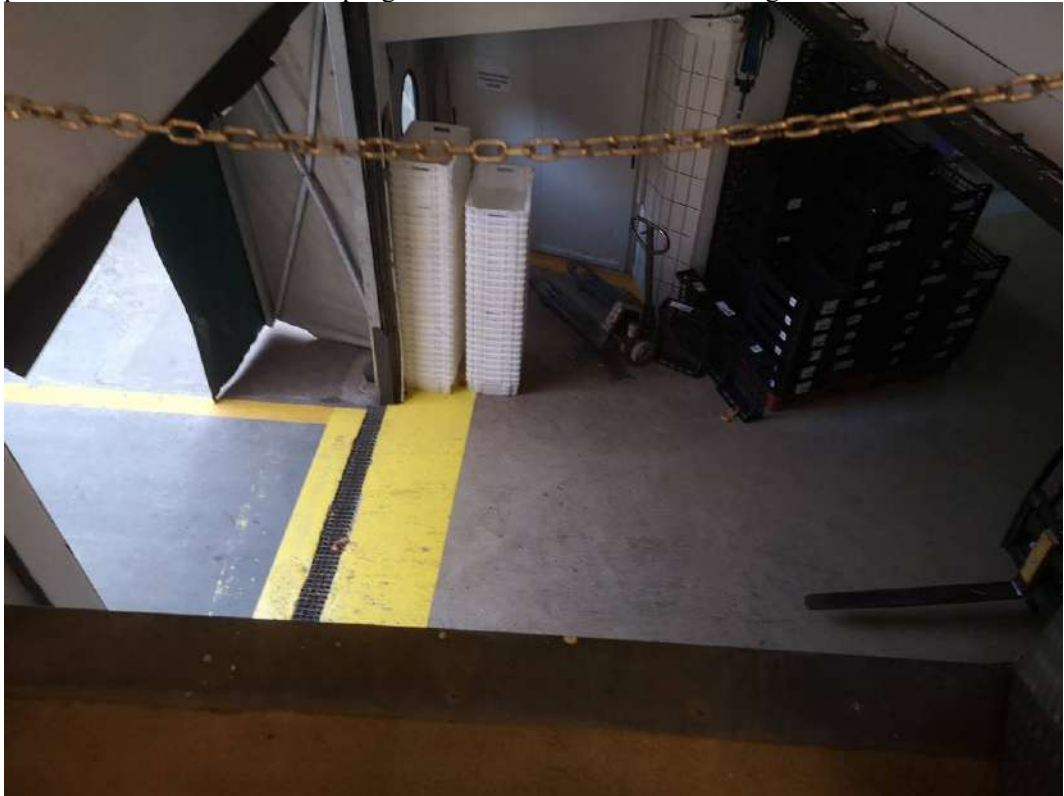
FOTO 221 – STABILIMENTO AL PRIMO PIANO, foto ripresa dal laboratorio che riporta una altezza variabile di m. 2,60, m. 3,95 e 3,20 nella planimetria catastale del primo piano allegato 31. Viene inquadrata verso il basso la zona carico scarico presente al piano terra sottostante. Vedi progetto di variante in sanatoria allegato 49

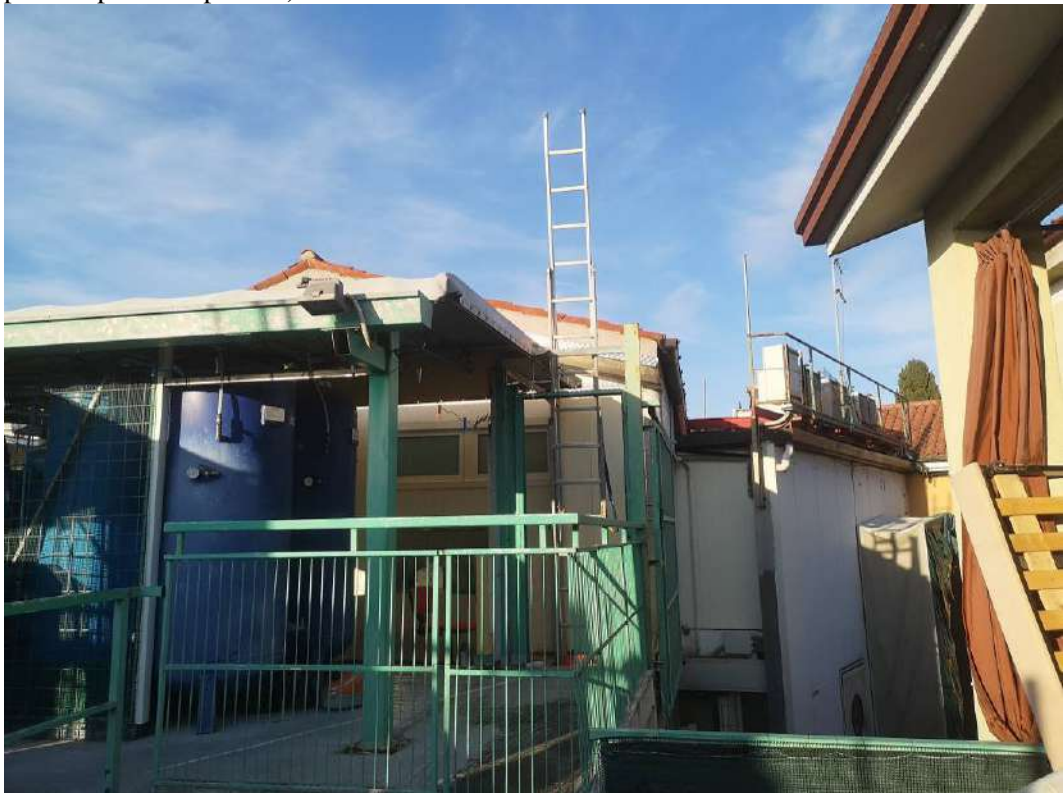
FOTO 222 – STABILIMENTO AL PRIMO PIANO, terrazza, accessibile dal laboratorio e precisamente dal vano con altezza m. 2,85 (vedi planimetria catastale allegato 31). Sulla destra si trova l'edificio costruito sulla p.c.ed. 211/1, sulla sinistra lo stabilimento (vedi foto 27). Sempre sulla sinistra si trova la tenda a copertura della zona compressori e delle celle frigorifero e della zona climatizzata dei laboratori. Vedi planimetria catastale allegato 31 e vedi estratto del progetto di variante in sanatoria allegato 49 (pianta primo piano e pianta copertura)

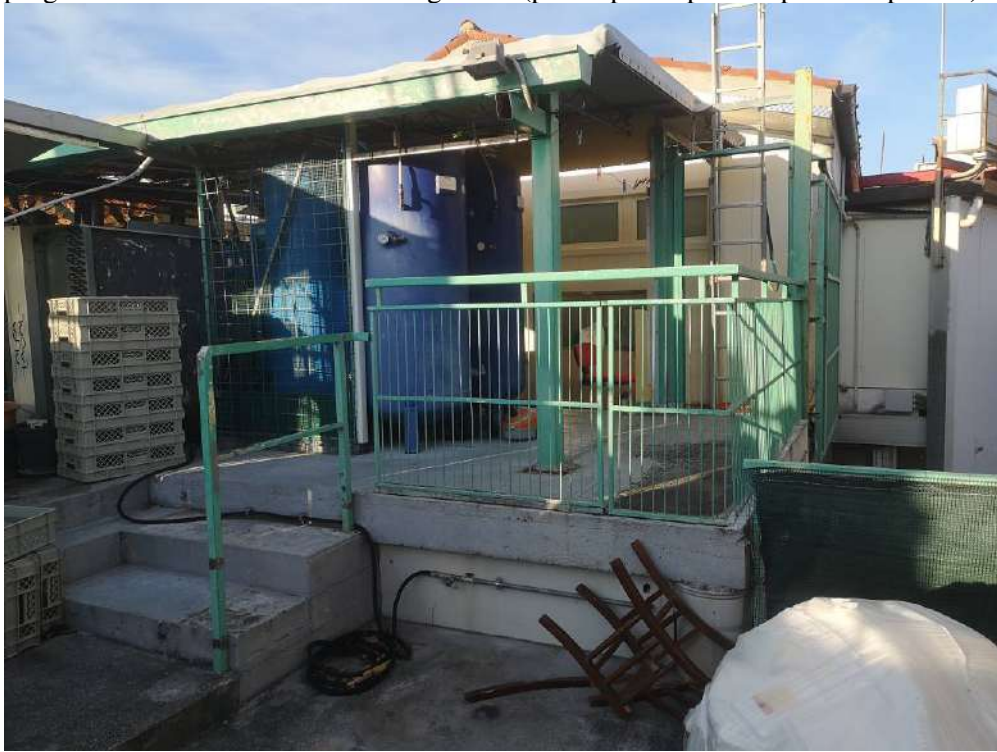
FOTO 223 – STABILIMENTO AL PRIMO PIANO, terrazza, accessibile dal laboratorio e precisamente dal vano con altezza m. 2,85 (vedi planimetria catastale allegato 31). Visibile la tenda a copertura della zona compressori e delle celle frigorifero e della zona climatizzata dei laboratori. Vedi planimetria catastale allegato 31 e vedi estratto del progetto di variante in sanatoria allegato 49 (pianta primo piano e pianta copertura)

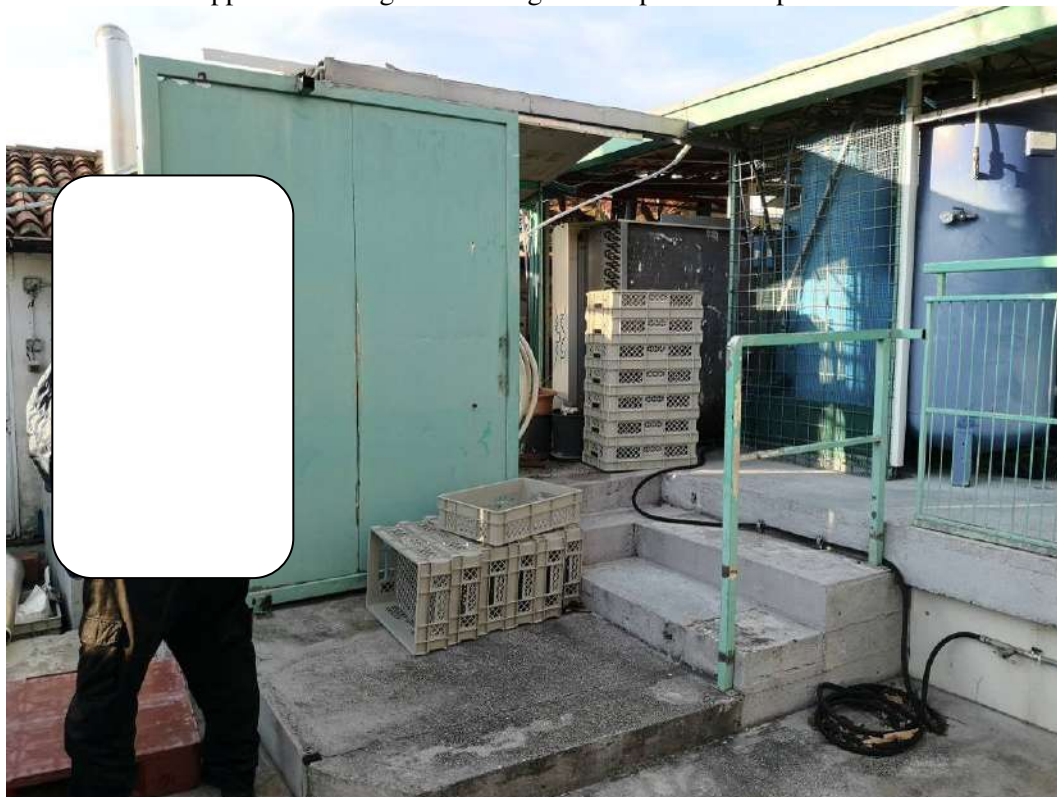
FOTO 225 – STABILIMENTO AL PRIMO PIANO, terrazza, accessibile dal laboratorio e precisamente dal vano con altezza m. 2,85 (vedi planimetria catastale allegato 31). Visibile sulla destra la tenda a copertura della zona delle unità esterne e dei compressori e delle celle frigorifero e per le zone di laboratorio climatizzate. Vedi planimetria catastale allegato 31 e vedi estratto del progetto di variante in sanatoria allegato 49 (pianta primo piano e pianta copertura). Oltre il pannello verticale verde, risultano presenti dei residui di una tettoia non rappresentata negli elaborati grafici depositati nei pubblici uffici

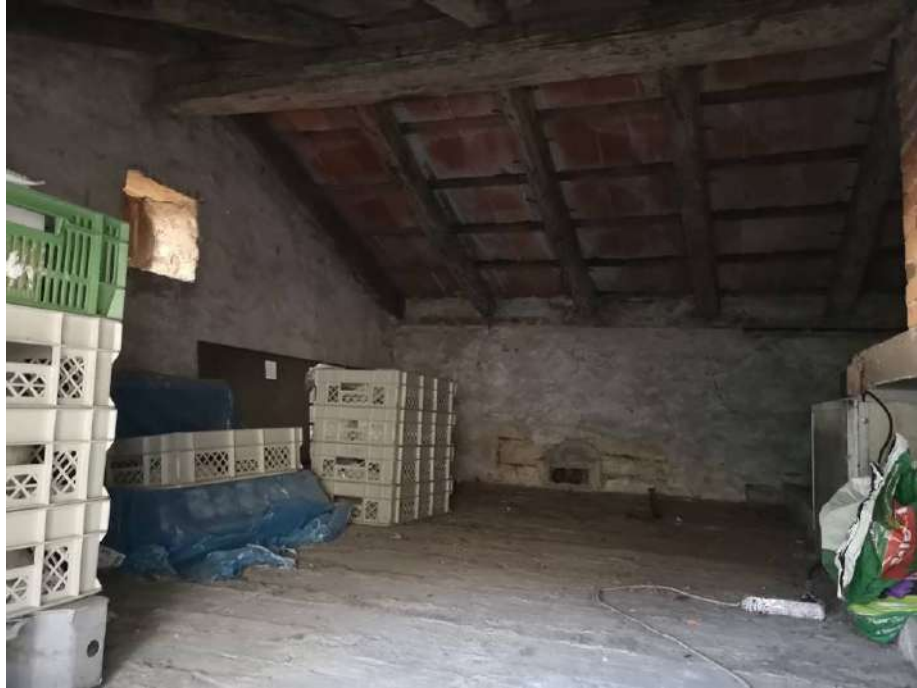
FOTO 227 – STABILIMENTO AL PRIMO PIANO, vano accessibile dalla terrazza, e precisamente dal serramento di porta in metallo, visibile nella foto precedente n. 226. Questo vano non è rappresentato nella planimetria catastale allegato 31. Più precisamente questo vano è individuato nella planimetria catastale del primo piano nella zona indicata come “VUOTO SU LABORATORIO”. Nella stessa planimetria catastale (allegato 31) e nel progetto di variante in sanatoria (allegato 49), non risulta nemmeno indicata il foro finestra sulla sinistra (privo di un vero serramento), che dovrà venire tamponato, prospettando la facciata in argomento, vero proprietà di terzi. Il solaio a pavimento è ritenuto non praticabile

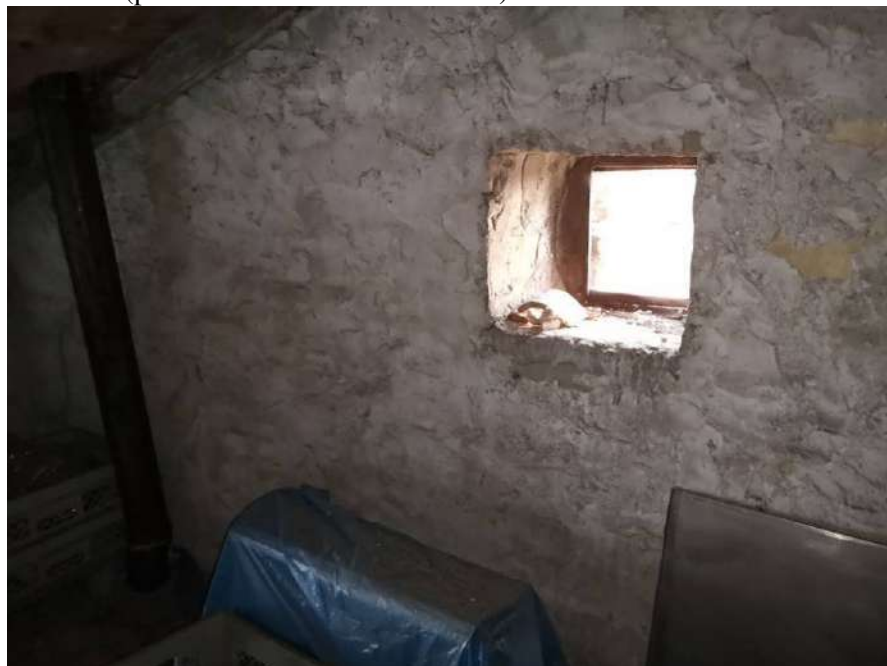
FOTO 228 – STABILIMENTO AL PRIMO PIANO, vano sottotetto/intercapedine accessibile dalla terrazza e precisamente dal serramento di porta in metallo, visibile nella foto n. 226. Questo vano non è rappresentato nella planimetria catastale allegato 31. Più precisamente questo vano è individuato nella planimetria catastale del primo piano nella zona indicata come “VUOTO SU LABORATORIO”. Nella stessa planimetria catastale (allegato 31) e nel progetto di variante in sanatoria (allegato 49), non risulta nemmeno indicata il piccolo foro finestra (privo di un vero serramento dimensioni circa m. 0,30 x m. 0,40), che dovrà venire tamponato, prospettando la facciata in argomento, vero proprietà di terzi (p.c.ed. 115/3 del C.C. di Monti)

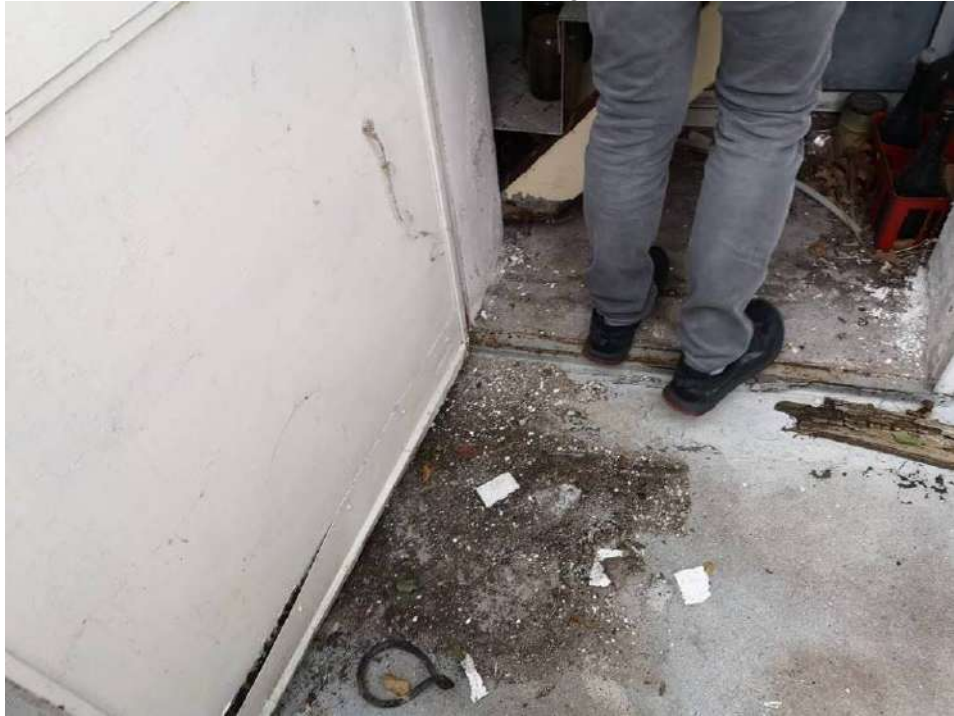
FOTO 229 – STABILIMENTO AL PRIMO PIANO, ingresso ad un vano sottotetto/intercapedine accessibile dalla terrazza e precisamente dal serramento di porta in metallo, visibile nella foto n. 226. Questo vano sottotetto/intercapedine non è rappresentato nella planimetria catastale allegato 31. Più precisamente questo vano è individuato nella planimetria catastale del primo piano nella zona indicata come “VUOTO SU LABORATORIO”. Particolare dell’ingresso al vano.

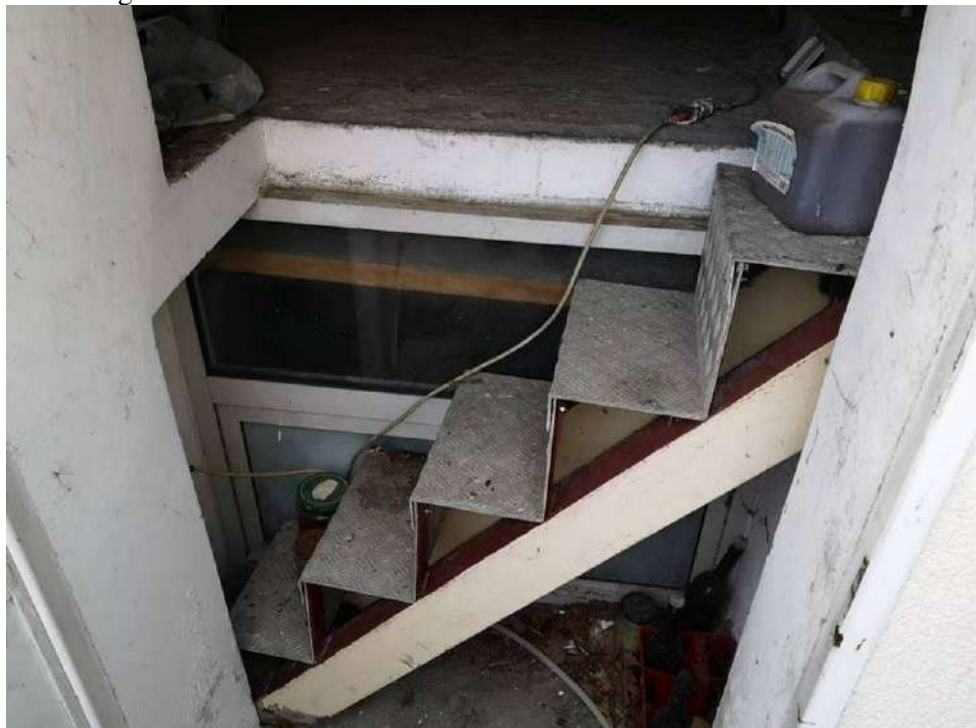
FOTO 230 – STABILIMENTO AL PRIMO PIANO, vano accessibile dalla terrazza e precisamente dal serramento di porta in metallo, visibile nella foto n. 226. Questo vano non è rappresentato nella planimetria catastale allegato 31. Più precisamente questo vano sottotetto/intercapedine è individuato nella planimetria catastale del primo piano nella zona indicata come “VUOTO SU LABORATORIO”. Particolare dell’ingresso al vano. Il serramento di finestra visibile in basso oltre la scaletta metallica, è relativo alla finestra presente nel sottostante laboratorio climatizzato (vedi foto 145 e 146), e dovrebbe fornire la superficie illuminante allo stesso laboratorio, vedi pure il progetto di variante in sanatoria allegato 49

FOTO 145 – STABILIMENTO AL PIANOTERRA, laboratorio al pianoterra (zona individuata nella planimetria catastale con il numero 1, vedi allegato 31), sulla sinistra in alto la finestra per i requisiti aeroilluminanti, vedi foto 230

FOTO 146 – STABILIMENTO AL PIANOTERRA, laboratorio al pianoterra (zona individuata nella planimetria catastale con il numero 1, vedi allegato 31), risulta visibile la finestra del laboratorio, vedi foto 230, vedi progetto di variante in sanatoria allegato 49

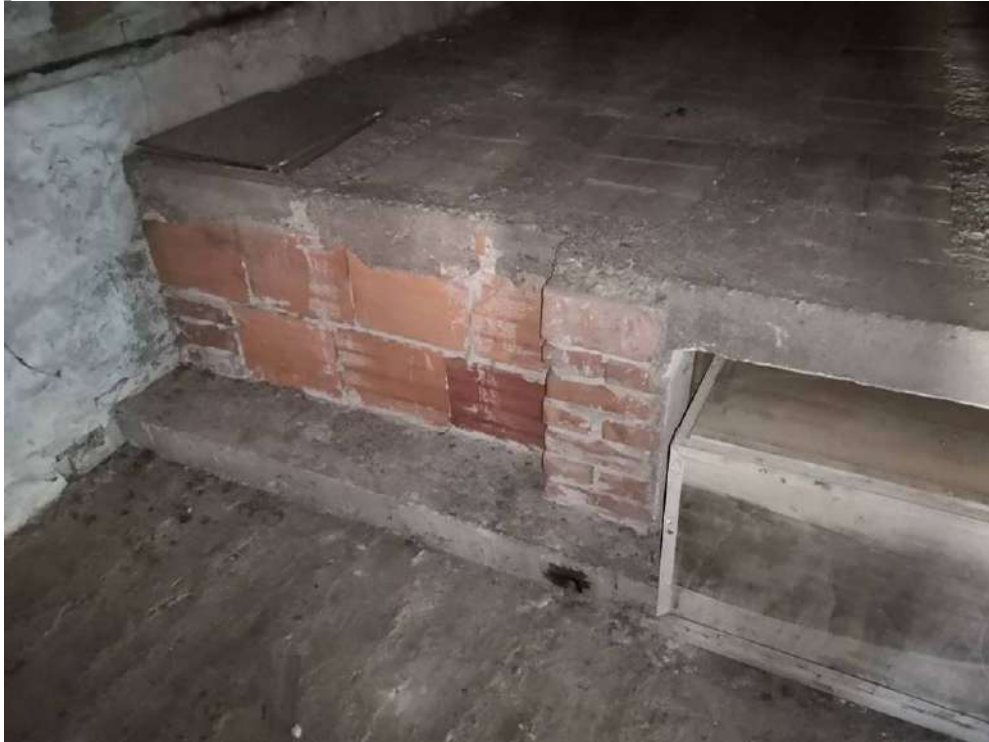
FOTO 231 – STABILIMENTO AL PRIMO PIANO, vano accessibile dalla terrazza e precisamente dal serramento di porta in metallo, visibile nella foto n. 226. Questo vano sottotetto/intercapedine non è rappresentato nella planimetria catastale allegato 31. Più precisamente questo vano è individuato nella planimetria catastale del primo piano nella zona indicata come “VUOTO SU LABORATORIO”. Il vano presenta il pavimento a due diverse quote. Il solaio tra pianoterra e primo piano, privo del massetto viene ritenuto non praticabile

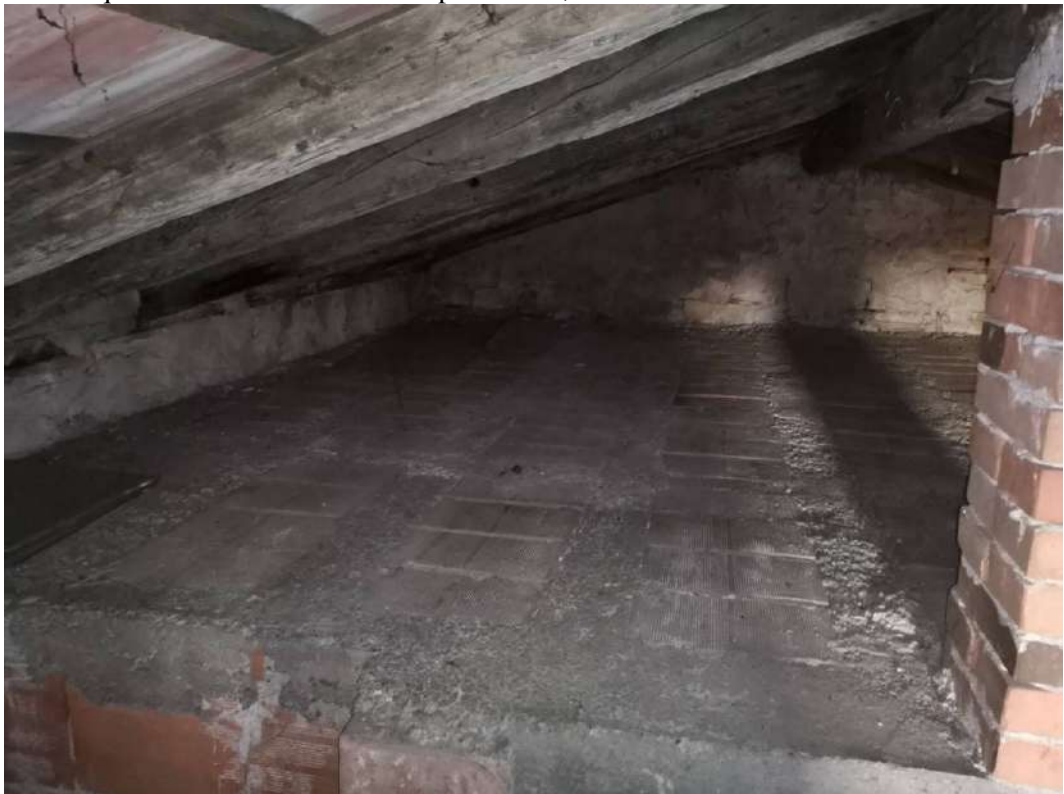
FOTO 232 – STABILIMENTO AL PRIMO PIANO, vano sottotetto/intercapedine accessibile dalla terrazza e precisamente dal serramento di porta in metallo, visibile nella foto n. 226. Questo vano non è rappresentato nella planimetria catastale allegato 31. Più precisamente questo vano è individuato nella planimetria catastale del primo piano nella zona indicata come “VUOTO SU LABORATORIO”. Il vano presenta il pavimento a due diverse quote. Manca il massetto sul pavimento, solaio da verificare.

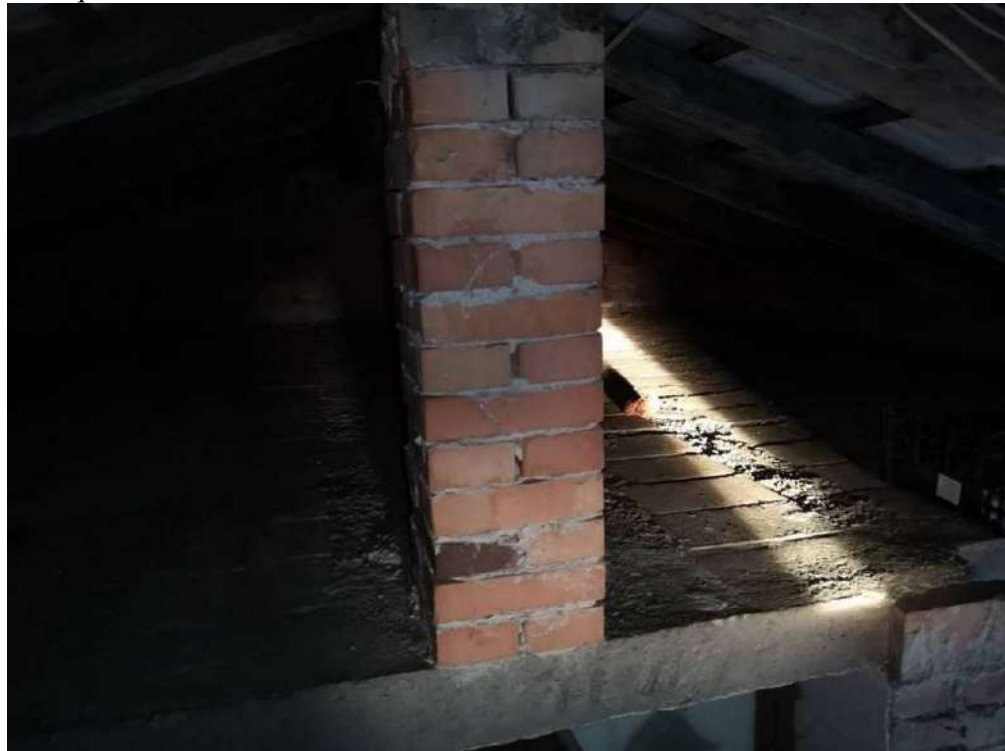
FOTO 233 – STABILIMENTO AL PRIMO PIANO, vano sottotetto/intercapedine accessibile dalla terrazza e precisamente dal serramento di porta in metallo, visibile nella foto n. 226. Questo vano non è rappresentato nella planimetria catastale allegato 31. Più precisamente questo vano è individuato nella planimetria catastale del primo piano nella zona indicata come “VUOTO SU LABORATORIO”. Il vano presenta il pavimento a due diverse quote

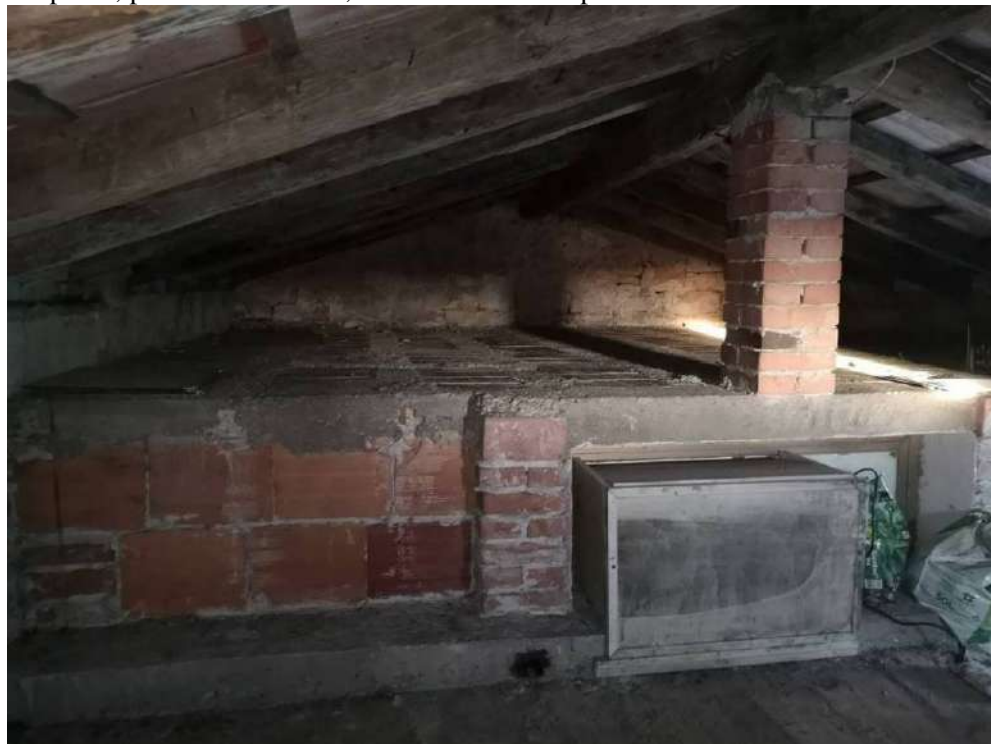
FOTO 234 – STABILIMENTO AL PRIMO PIANO, vano sottotetto/intercapedine accessibile dalla terrazza e precisamente dal serramento di porta in metallo, visibile nella foto n. 226. Questo vano non è rappresentato nella planimetria catastale allegato 31. Più precisamente questo vano è individuato nella planimetria catastale del primo piano nella zona indicata come “VUOTO SU LABORATORIO”. Il vano presenta il pavimento a due diverse quote, la parte più bassa ha altezze di circa m. 0,30, m. 0,85 e m. 0,30, mentre la parte più alta ha altezze di circa m. 1,10, m. 1,64 e m. 1,10. Il solaio tra pianoterra e primo piano, privo del massetto, viene ritenuto non praticabile e da verificare.

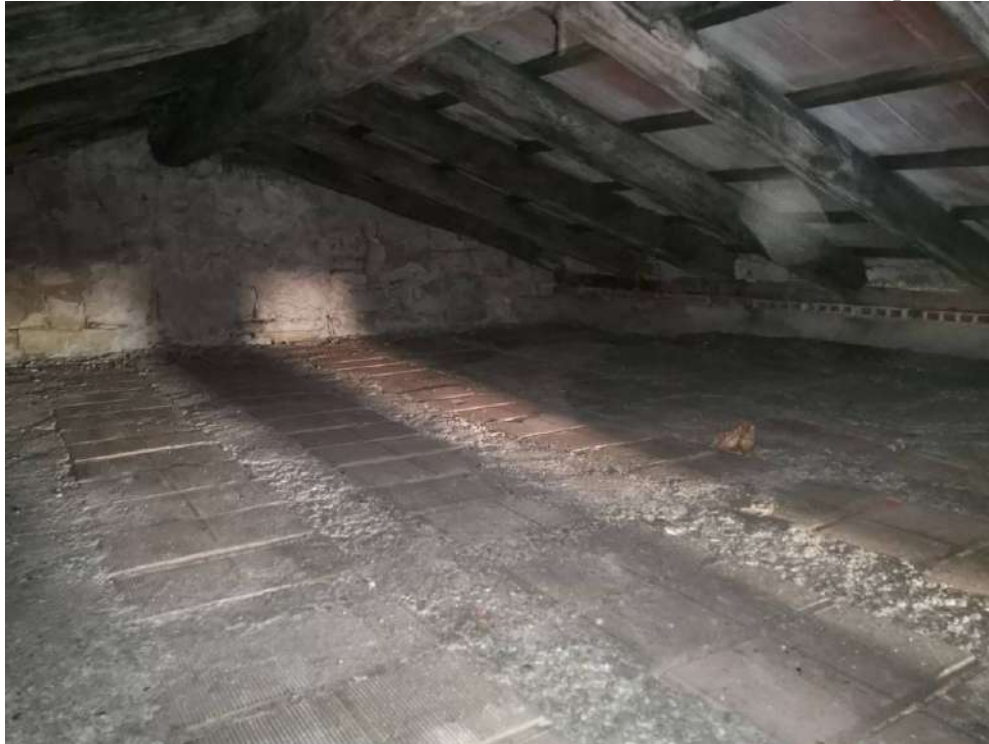
FOTO 235 – STABILIMENTO AL PRIMO PIANO, vano sottotetto/intercapedine accessibile dalla terrazza e precisamente dal serramento di porta in metallo, visibile nella foto n. 226. Questo vano non è rappresentato nella planimetria catastale allegato 31. Più precisamente questo vano è individuato nella planimetria catastale del primo piano nella zona indicata come “VUOTO SU LABORATORIO”. Il vano presenta il pavimento a due diverse quote. Nella foto la parte di vano intercapedine posto a quota maggiore. L’altezza interna è variabile di circa m. 0,30, m. 0,85 e m. 0,30. Vano considerato intercapedine

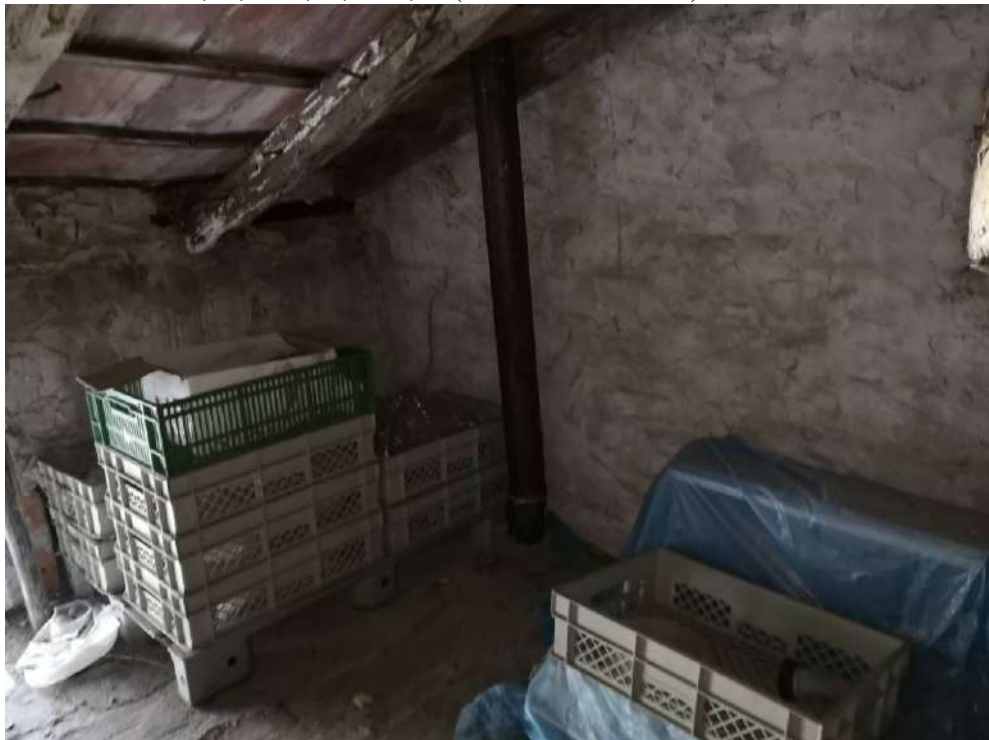
FOTO 236 – STABILIMENTO AL PRIMO PIANO, vano sottotetto/intercapedine accessibile dalla terrazza e precisamente dal serramento di porta in metallo, visibile nella foto n. 226. Questo vano non è rappresentato nella planimetria catastale allegato 31. Più precisamente questo vano è individuato nella planimetria catastale del primo piano nella zona indicata come “VUOTO SU LABORATORIO”. L’altezza interna in questa parte di vano è di circa m. 1,10, m. 1,64, m. 1,10 (vedi foto 227 e 228).

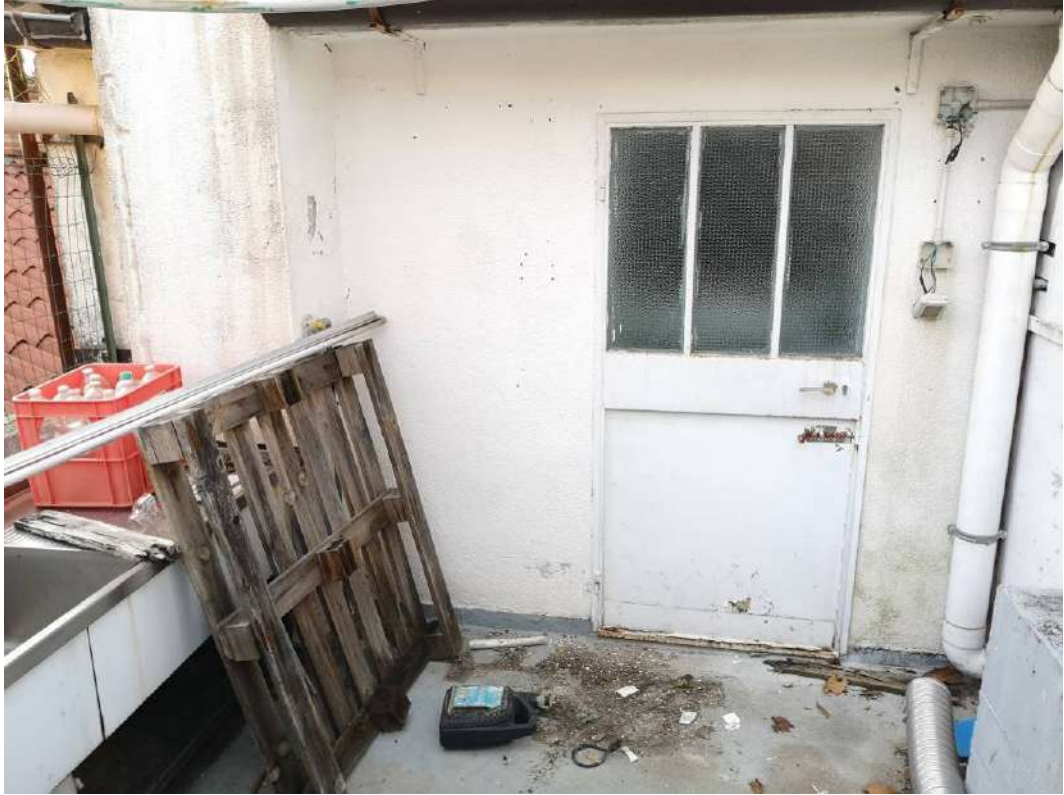
FOTO 237 – STABILIMENTO AL PRIMO PIANO, dalla terrazza e precisamente dal serramento di porta in ferro e vetro dell'immagine è accessibile un vano sottotetto/intercapedine. Questo vano non è rappresentato nella planimetria catastale allegato 31. Più precisamente questo vano è individuato nella planimetria catastale del primo piano nella zona indicata come “VUOTO SU LABORATORIO”. Particolare dell'ingresso al vano, vedi pure foto 229 e 230, foto quest'ultima nella quale si vede la finestra del laboratorio sottostante

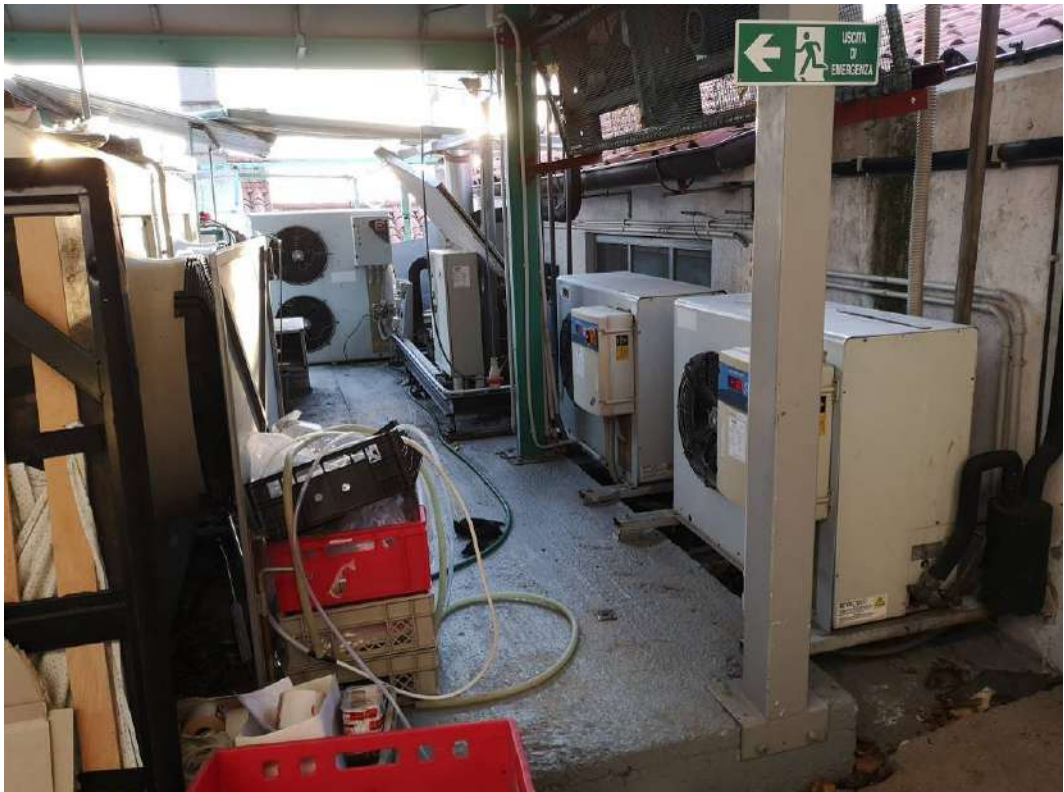
FOTO 240 – STABILIMENTO AL PRIMO PIANO, terrazza, zona coperta dalla tenda, vedi progetto di variante in sanatoria allegato 49 (pianta del primo piano e pianta copertura). E' visibile il serramento di finestra (parzialmente nascosto dalle unità esterne di condizionamento)

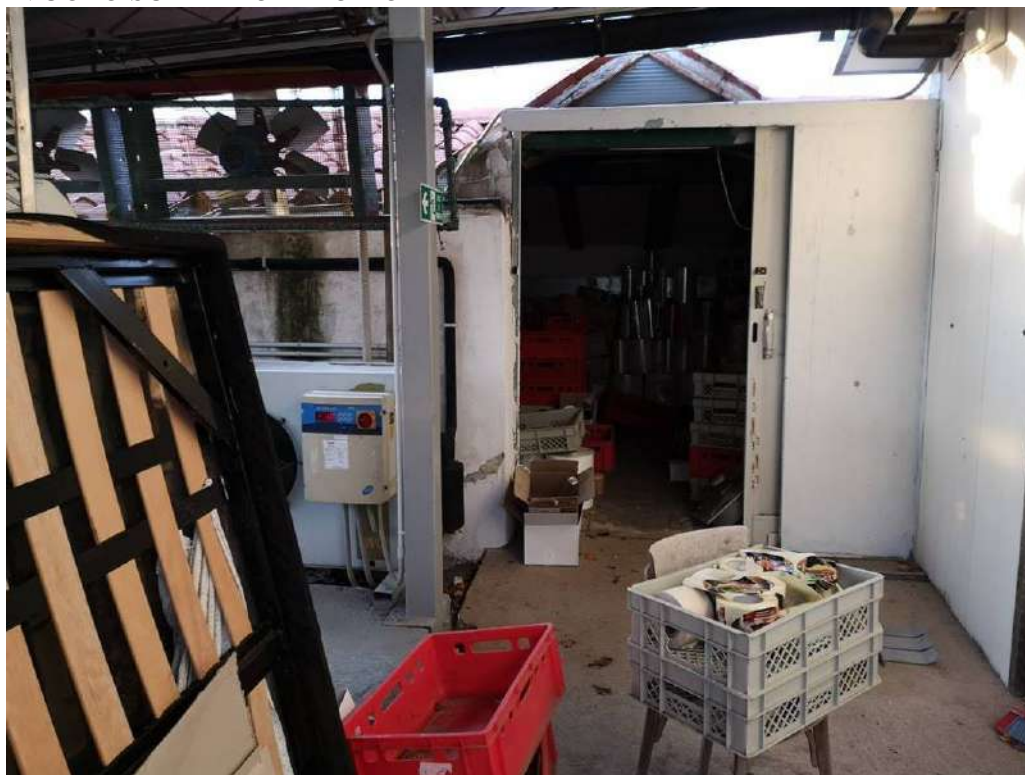
FOTO 241 – STABILIMENTO AL PRIMO PIANO, terrazza. Vedi planimetria catastale allegato 31 e vedi allegato progetto di variante in sanatoria allegato 49, la porta aperta è l'ingresso al deposito indicato con il numero 2 nella planimetria catastale del primo piano (allegato 31), posto in adiacenza alla zona indicata nella stessa planimetria come “VUOTO SUL LABORATORIO”

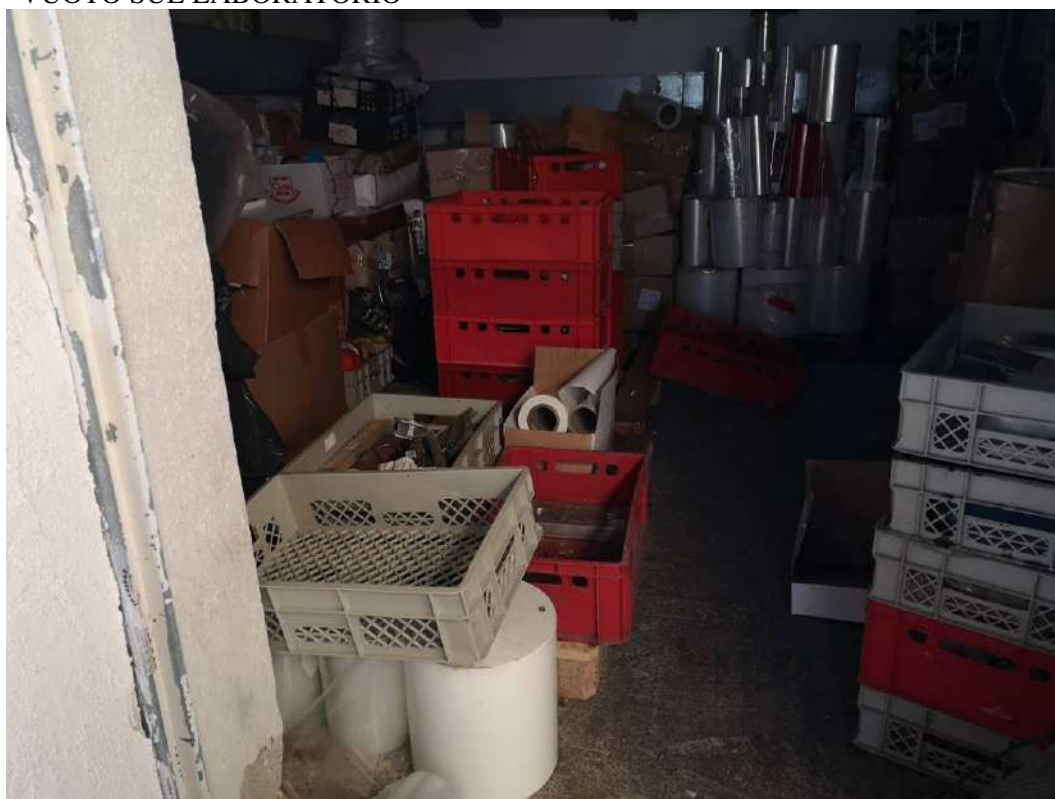
FOTO 242 – STABILIMENTO AL PRIMO PIANO, deposito raggiungibile con passaggio all'esterno (vedi foto precedente). Risulta accessibile dalla terrazza, vedi planimetria catastale allegato 31 e vedi allegato progetto di variante in sanatoria allegato 49. Il deposito indicato con il numero 2 nella planimetria catastale del primo piano (allegato 31) e risulta posto in adiacenza alla zona indicata nella stessa planimetria come “VUOTO SUL LABORATORIO”

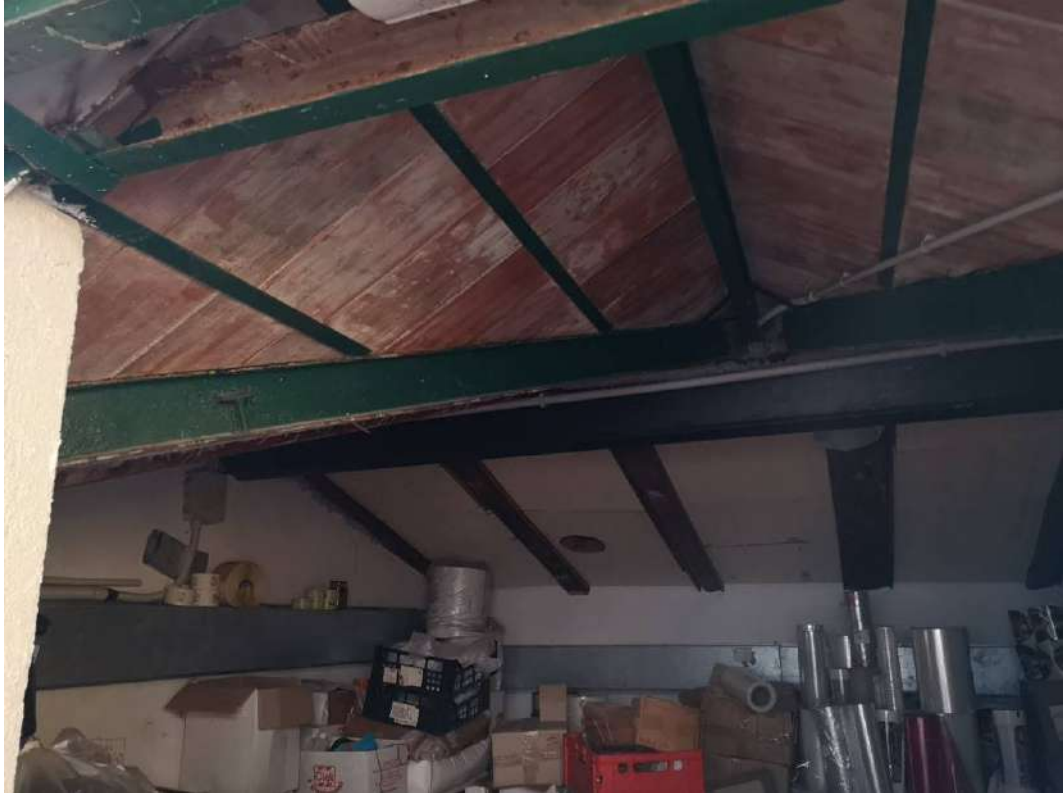
FOTO 243 – STABILIMENTO AL PRIMO PIANO, deposito con accesso dalla terrazza terra. Vedi planimetria catastale allegato 31 e vedi allegato progetto di variante in sanatoria allegato 49. Il deposito indicato con il numero 2 nella planimetria catastale del primo piano (allegato 31) e risulta posto in adiacenza alla zona indicata nella stessa planimetria come “VUOTO SUL LABORATORIO”

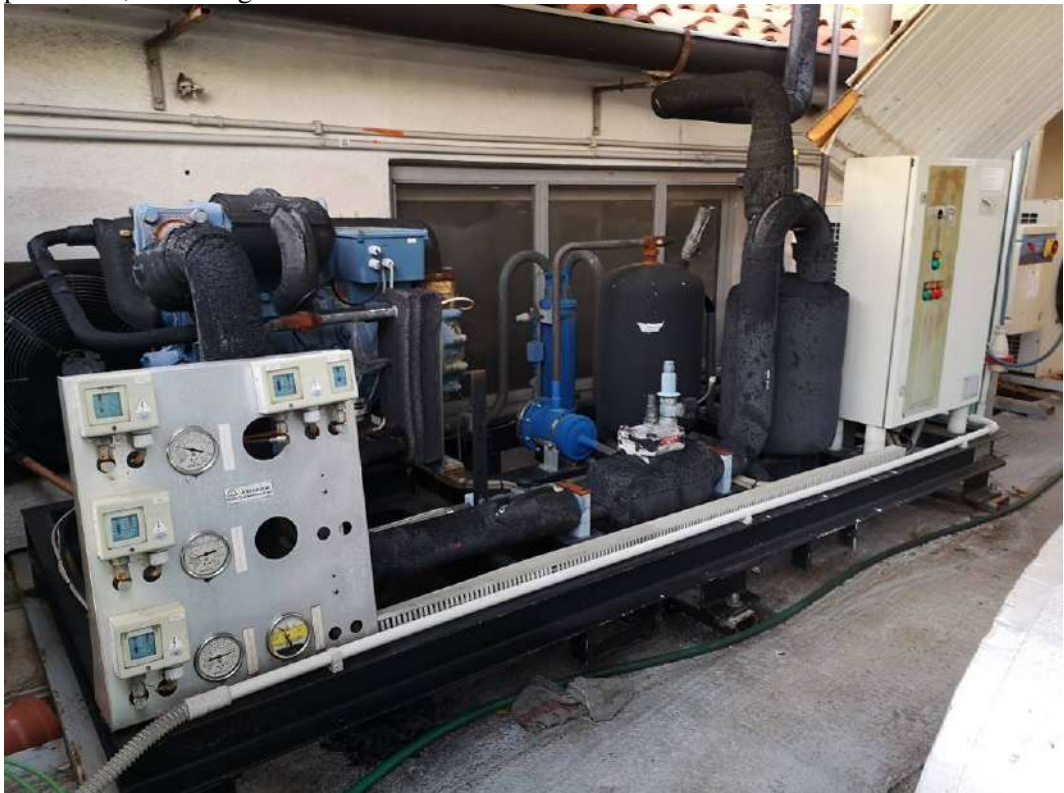
FOTO 244 – STABILIMENTO AL PRIMO PIANO, terrazza. Risulta visibile il serramento di finestra del laboratorio climatizzato al pianoterra. Vedi planimetria catastale allegato 31, zona al primo indicata come “VUOTO SUL LABORATORIO”, mentre al pianoterra si identifica nella stessa planimetria con il n. 1 (laboratorio di altezza m. 4,35 e m. 3,40). La finestra serve per la superficie finestrata del laboratorio al pianoterra, vedi allegato 49

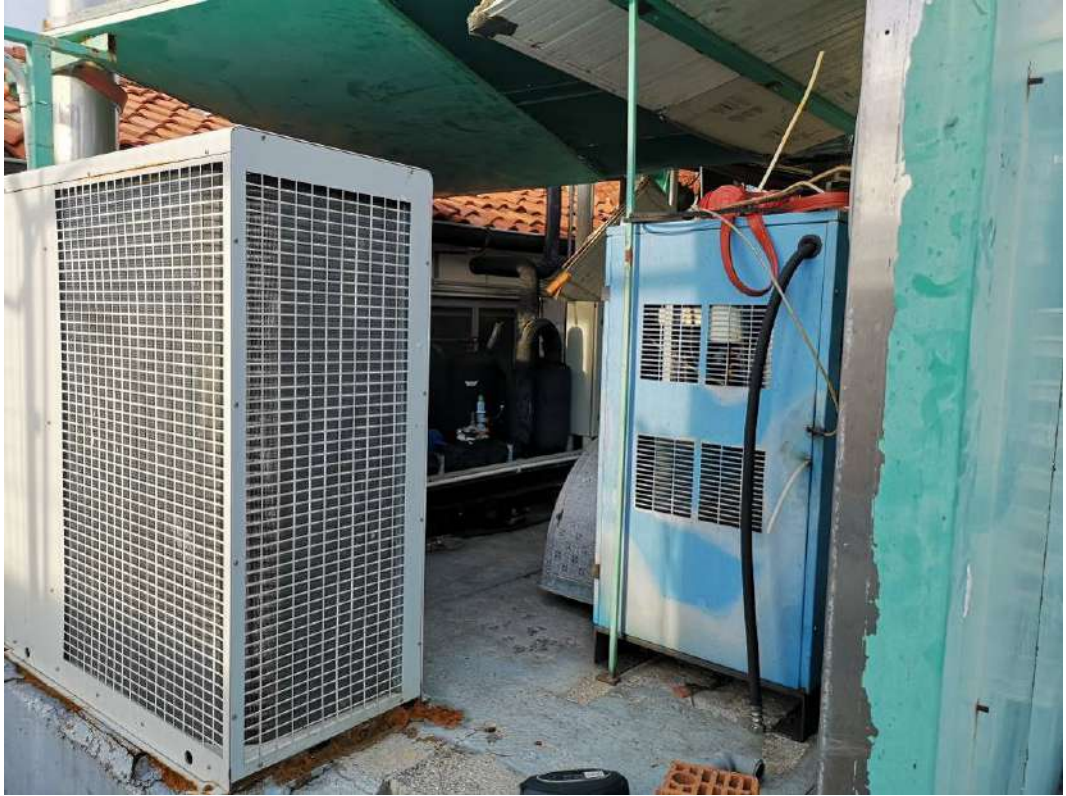
FOTO 245 – STABILIMENTO AL PRIMO PIANO, terrazza. Particolare della precaria tettoia presente sulla terrazza non rappresentata negli elaborati grafici depositati presso i pubblici uffici. Vedi planimetria catastale allegato 31 e vedi progetto di variante in sanatoria allegato 49 e vedi pure foto 224 e 225

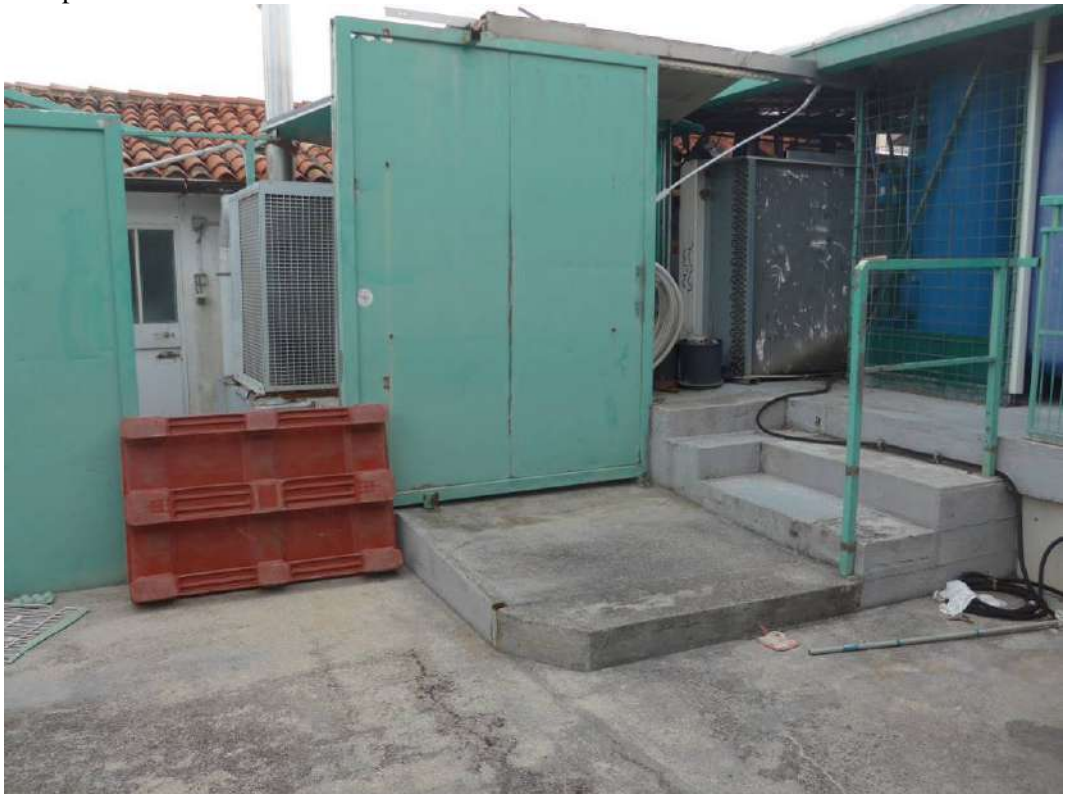
FOTO 246 – STABILIMENTO AL PRIMO PIANO, terrazza. Particolare della precaria tettoia (presente oltre il pannello verde verticale) presente sulla terrazza e da rimuovere. Vedi planimetria catastale allegato 31 e vedi progetto di variante in sanatoria allegato 49, vedi pure foto 224 e 225

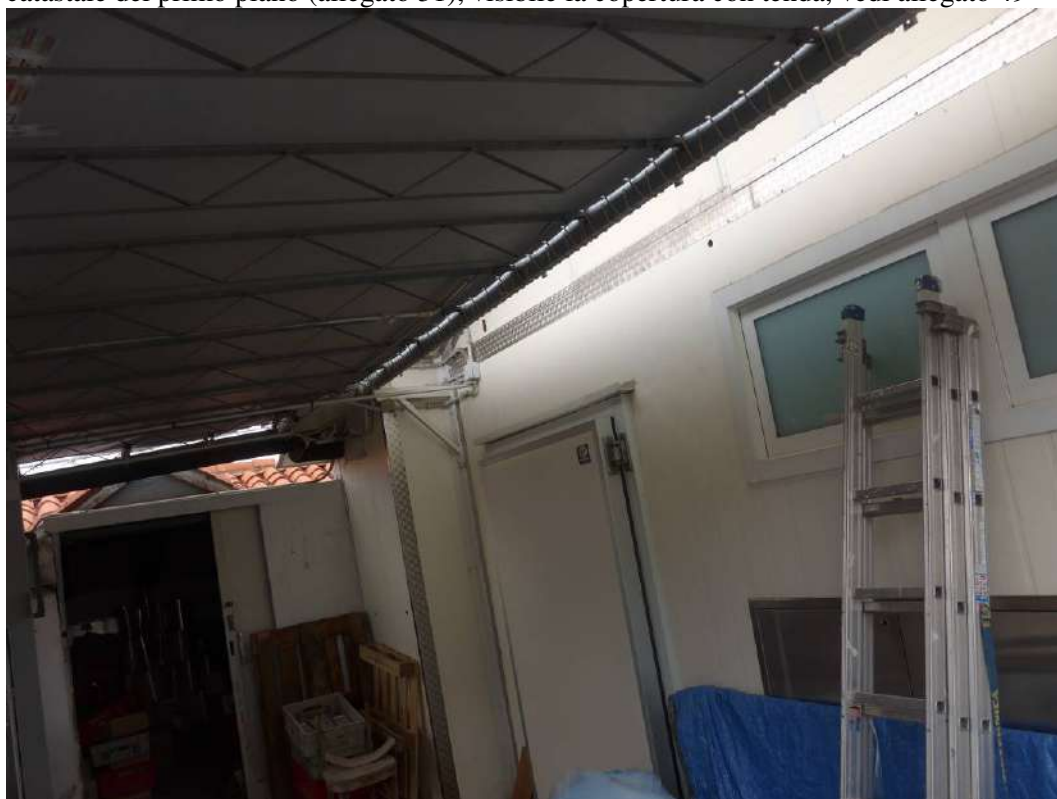
FOTO 247 – STABILIMENTO AL PRIMO PIANO, terrazza. Vedi planimetria catastale allegato 31 e vedi progetto di variante in sanatoria allegato 49, la porta coibentata sulla destra è l'ingresso al laboratorio climatizzato indicato con il numero 1 nella planimetria catastale del primo piano (allegato 31), visibile la copertura con tenda, vedi allegato 49
