## Allegato 47

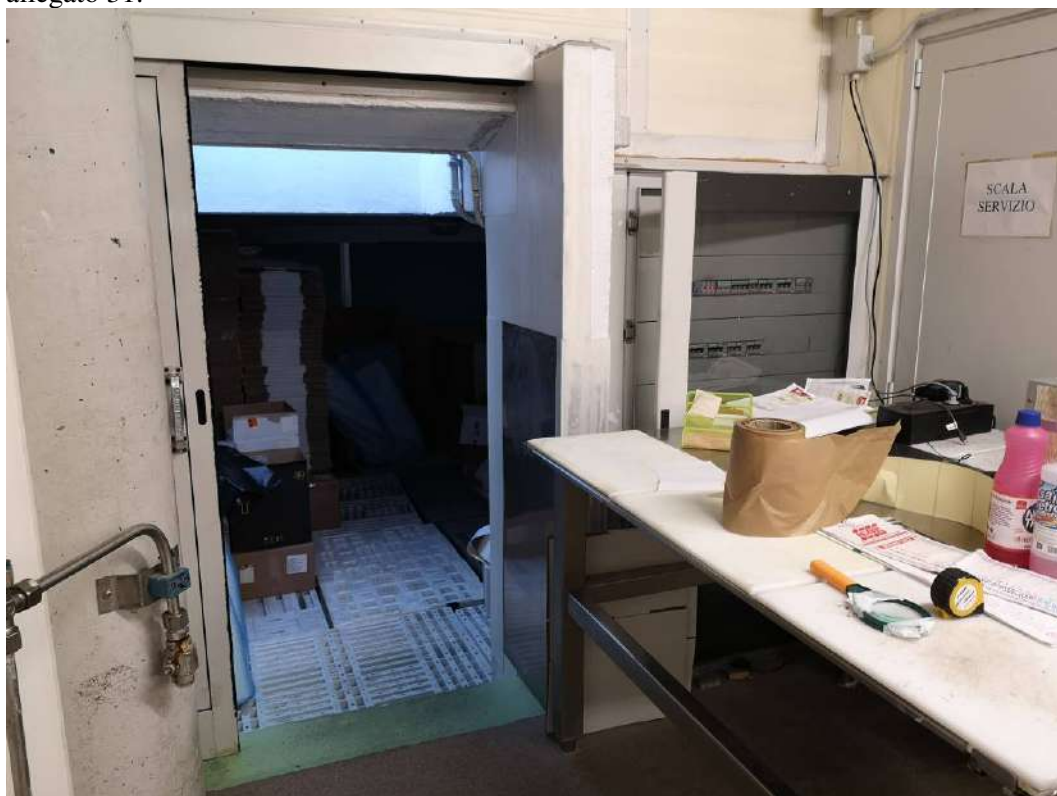
FOTO 248 – STABILIMENTO AL PRIMO PIANO, laboratorio, vano che si identifica con il n. 1 nella planimetria catastale e con altezza interna 2,85 (vedi allegato 31). La porta aperta è l'ingresso al deposito con altezza interna m. 2,25 nella stessa planimetria allegato 31.

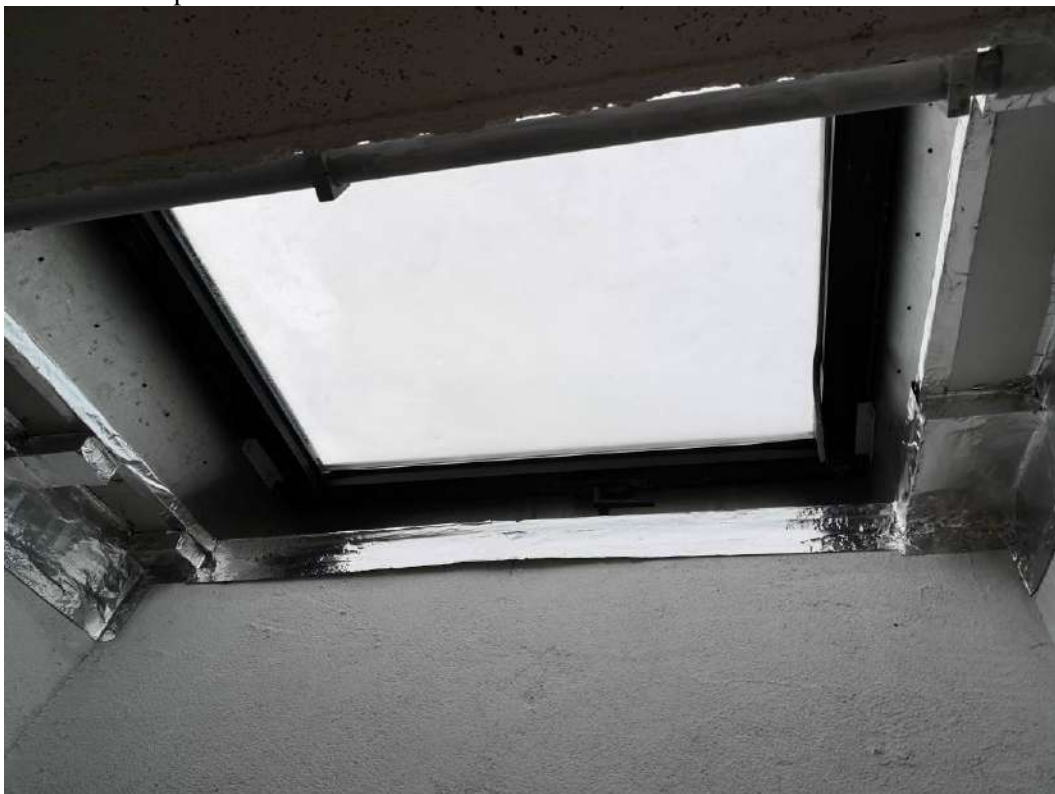
FOTO 250 – STABILIMENTO AL PRIMO PIANO, deposito, vano che si identifica con il n. 2 nella planimetria catastale e con altezza interna 225 (vedi allegato 31). Particolare del lucernario presente
