TRIBUNALE DI CATANIA

Villetta a schiera in Catania (CT)

Consulenza Tecnica d'ufficio

RELAZIONE

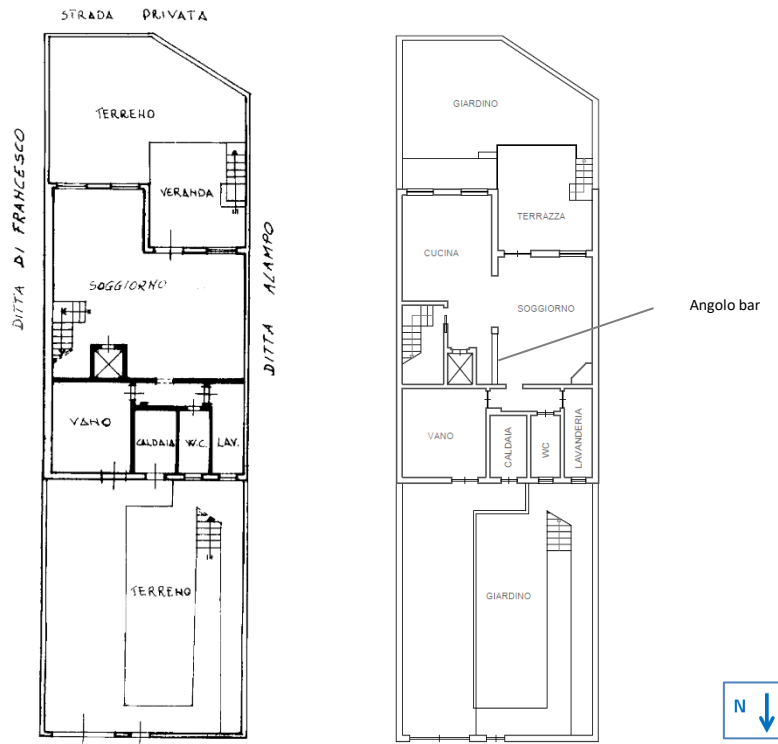
Piano seminterrato

- Chiusura del vano scala.
- Realizzazione di una zona cucina in corrispondenza della porzione a sud-est del vano soggiorno.

A Sx planimetria catastale del piano seminterrato ed a Dx la planimetria del piano per come riscontrato sui luoghi

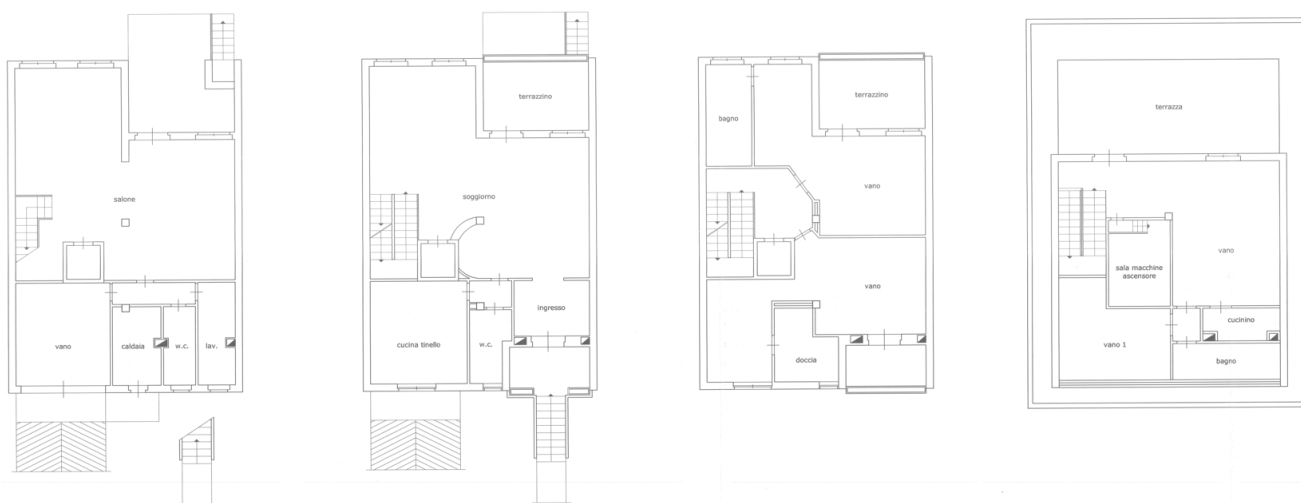
La relazione tecnica allegata all'istanza in sanatoria descrive l'oggetto dell'abuso consistente nel cambio di destinazione d'uso del piano S1 e piano secondo (ultimo piano)

ai fini abitativi, senza aumento di volume e di superficie, il tutto con riferimento ai grafici di progetto di che di seguito si riportano.

Elaborati di progetto allegati all'istanza di sanatoria

Da Sx: pianta piano seminterrato, pianta piano terra/rialzato, pianta piano primo e pianta piano secondo

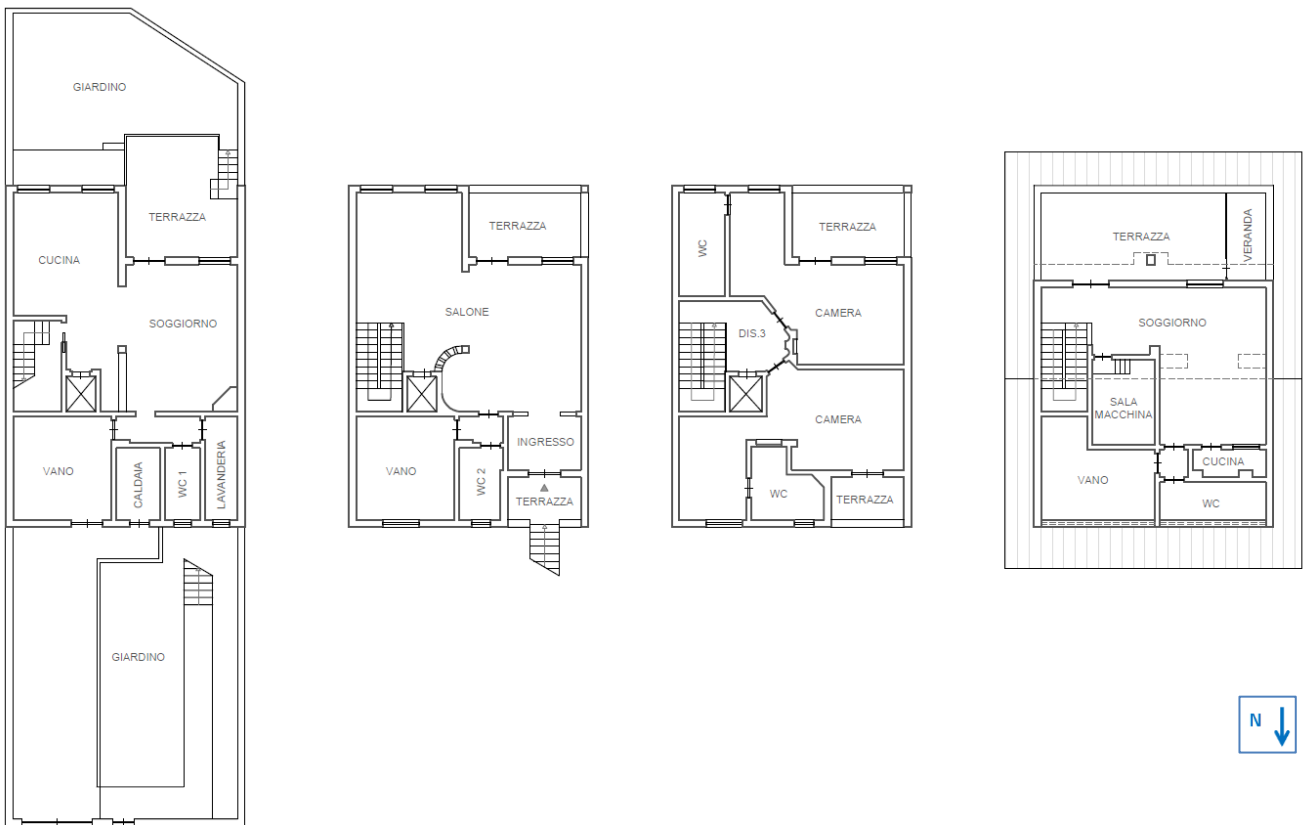
Elaborati ottenuti da rilievo dei luoghi

Da Sx: pianta piano seminterrato, pianta piano terra/rialzato, pianta piano primo e pianta piano secondo

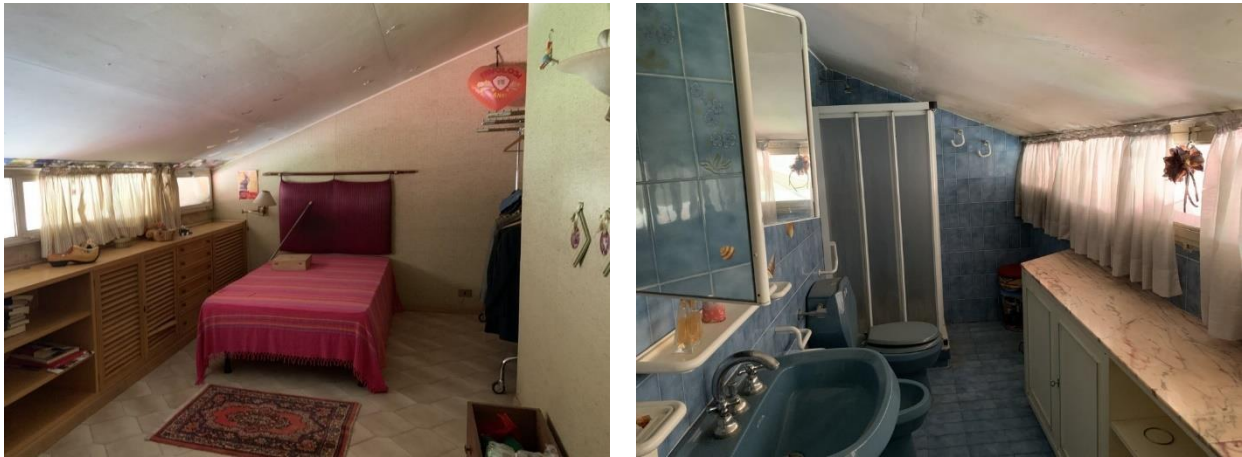
L'immobile presenta finiture risalenti alla data di edificazione del fabbricato con uno stato di manutenzione e conservazione generale discreto. Non si rilevano stati patologici degni di rilievo ad eccezione di tracce da umidità di risalita al piano seminterrato (particolarmente localizzati nella parte basamentale delle murature), patologie da umidità in corrispondenza dei soffitti al piano secondo (probabile riduzione delle caratteristiche prestazionali dell'impermeabilizzazione), degradi diffusi della carta da parati. Si rilevano ancora tracce da umidità in corrispondenza delle colonne di scarico e/o sull'intradosso dei solai in corrispondenza di alcuni wc.

Patologie diffuse da umidità in corrispondenza dei soffitti del piano secondo
