**TRIBUNALE CIVILE E PENALE DI SPOLETO**

**PERIZIA DI STIMA**  
**del Dott. Ing. Carlo Rossi**

**Tribunale di Spoleto - Esecuzione Immobiliare N. 134/2020**

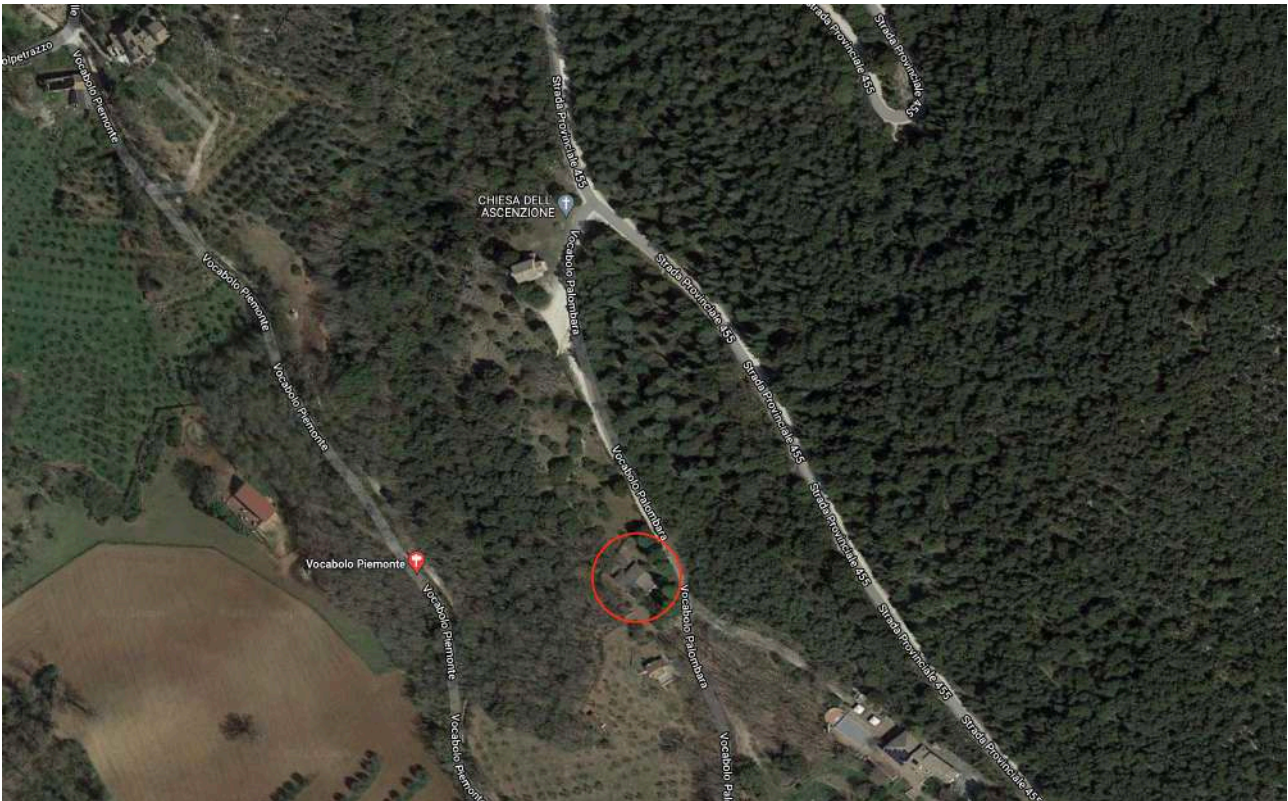
**Immobile 1 (FOGLIO 23 PARTICELLA 177)** – è composto da un edificio a destinazione residenziale, che si sviluppa su piano terra sfalsato. Immobile indipendente rurale inserito nella montagna ad Est di Massa Martana, ha l'ingresso indipendente al piano terra del prospetto laterale e mediante una scala si entra soggiorno. Dal piano terra si accede, mediante tre scalini a destra, nel corridoio distributivo della zona notte che conduce a n. 3 camere da letto ed un bagno. Dal locale denominato "Soggiorno/Cucina", si accede mediante una porta ad una zona non presente né sui documenti presenti presso l'Ufficio Tecnico Comunale che né su quelli presenti all'Agenzia del Territorio. Infatti risultano realizzati i seguenti locali: Salotto, Bagno, Anti Bagno e Loggia in totale difformità a quanto approvato. Si segnala, inoltre, che si sono ravvisare altre differenze rispetto agli elaborati depositati. Nello specifico il locale identificato con il nome di "Studio" risulta essere diviso con un fondello che va a creare un corridoio che conduce poi al disimpegno della zona notte. Sull'esterno dell'immobile è stata realizzata, senza autorizzazione, una struttura pertinenziale adibita a centrale termica nella quale è stata installato il generatore di calore. Adiacente all'immobile principale, all'interno dell'area pertinenziale della particella 177, risulta esser stata realizzata una struttura in legno senza titolo. Per una migliore

comprensione delle difformità si rimanda all'allegato con le tavole dove sono state individuate le non conformità (**Allegato 5**).

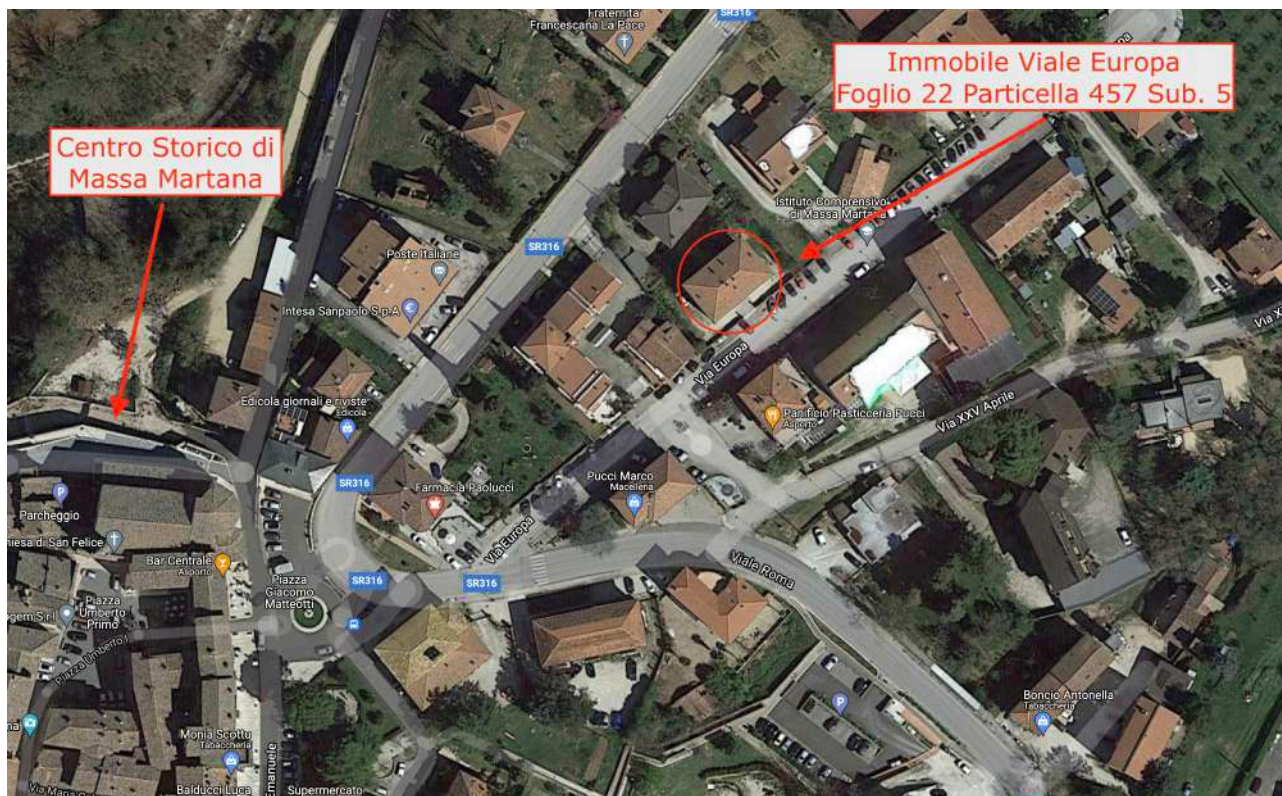
**Immobile 2 (FOGLIO 22 PARTICELLA 457 SUB. 5)** – è composto da un edificio a destinazione residenziale, posto al piano terzo di una costruzione realizzata alle porte delle mura urbane del centro storico di Massa Martana. Inserito nel complesso principale situato su Viale Europa, prospiciente alla scuola elementare, ha l'ingresso condominiale al piano terra del prospetto principale e mediante una scala centrale si giunge al terzo ed ultimo piano del fabbricato. Dalla porta posta sul pianerottolo, si accede ad un disimpegno che conduce a destra alla Cucina ed a sinistra al Salotto. Continuando sul corridoio si giunge alla zona notte composta da n.2 camere ed un bagno. L'originale terrazzo della casa posto a Nord-Ovest, è totalmente chiuso con pannelli in PVC ed infissi ed utilizzato come cucina. Questo intervento è stato condonato con regolare titolo edilizio nel 1994. Dal soggiorno si può accedere anche

all'altro terrazzo dell'appartamento. Tutti gli ambienti hanno un'altezza utile interna di 2,70 metri.
