Tribunale di Vasto

Relazione di perizia tecnica d'ufficio alla causa promossa da [REDACTED]

Esecuzione Immobiliare n° 20/2022

RELAZIONE DI CONSULENZA TECNICA

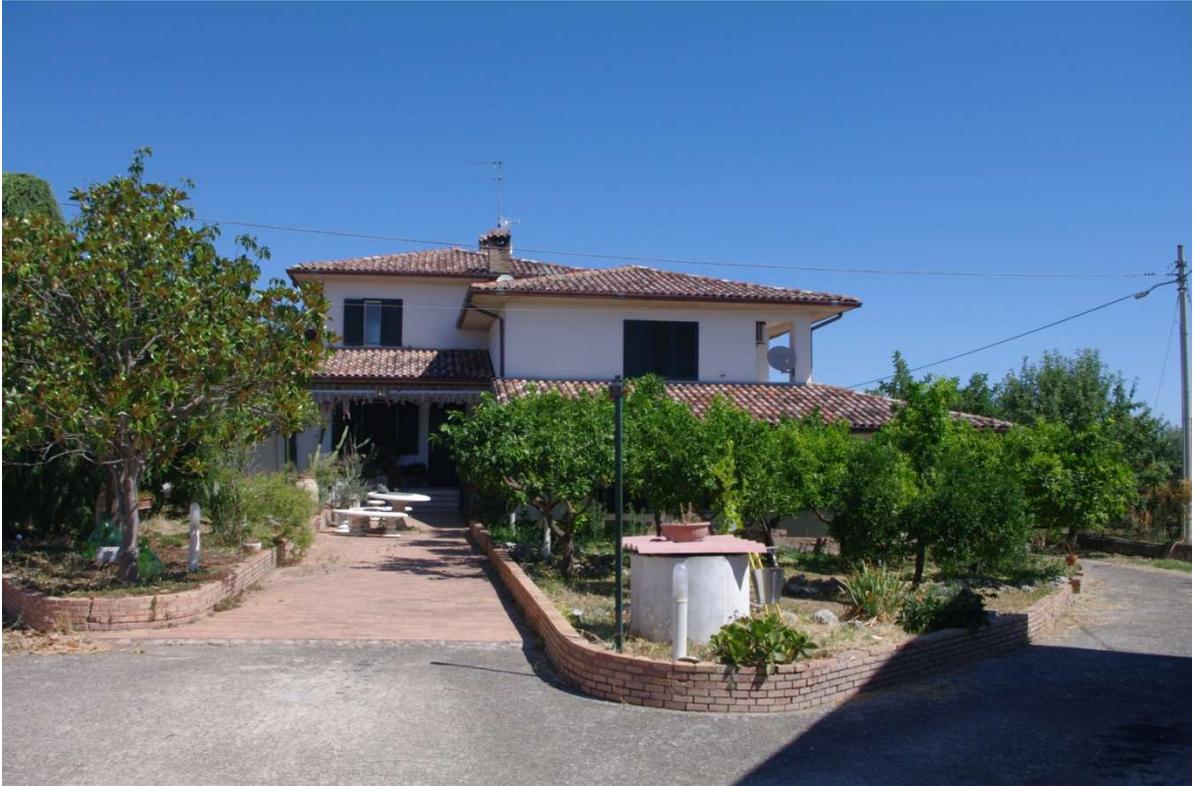
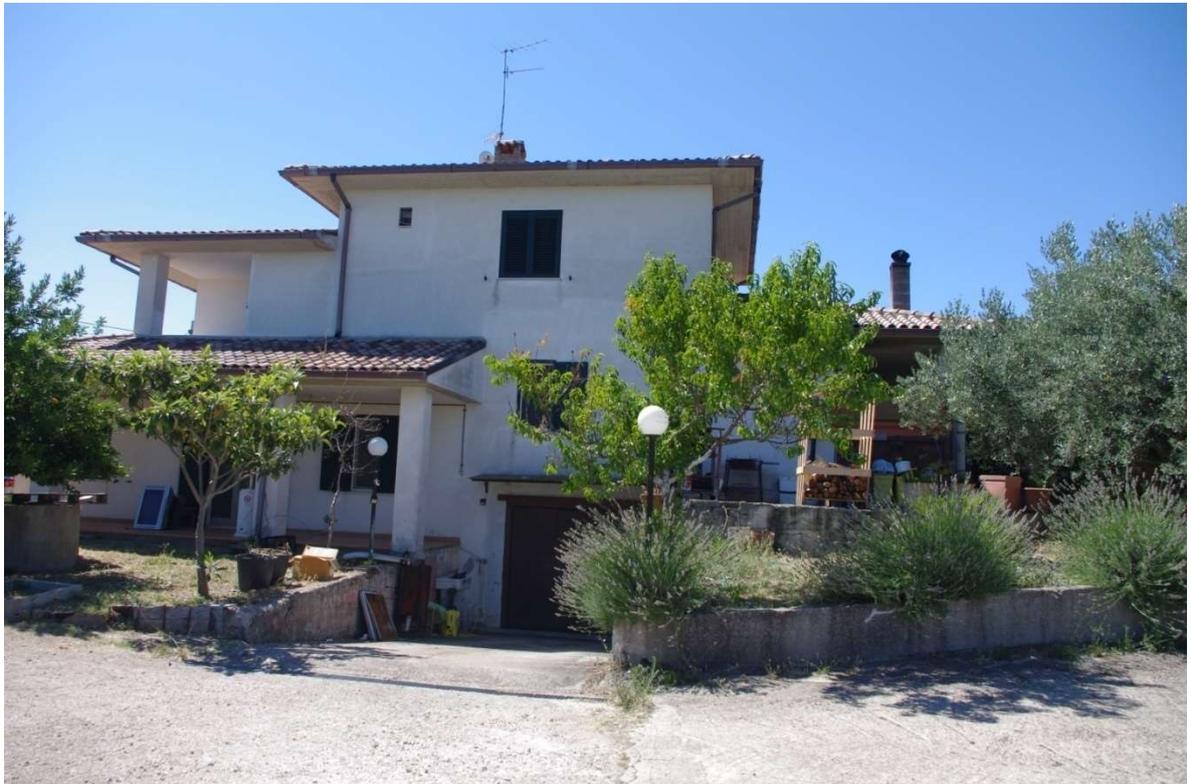
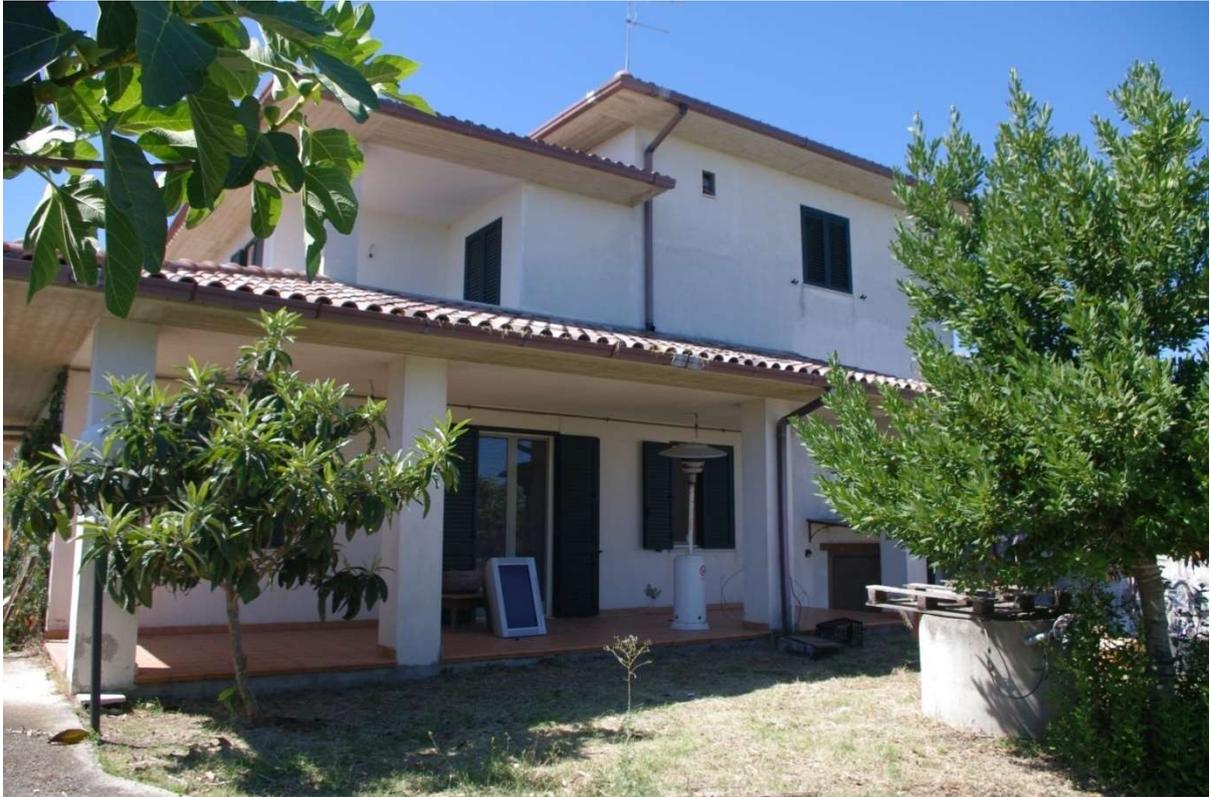
FOTO ESTERNI VILLINO SUB. 7

Immobile particella 4039 sub. 7: l'immobile in questione è un'abitazione a più piani, con un piano terra su due livelli sfalsati tra di loro, dove si trovano quattro locali adibiti a laboratorio-magazzino, cantina e lavanderia. Sia il laboratorio che la cantina comunicano con l'esterno tramite un portico ciascuno. Al piano terra rialzato si accede dalla corte tramite una scala coperta da una veranda dove si trova l'ingresso, e da questo si accede nella zona giorno, un ambiente unico formato da soggiorno e pranzo, ed un vano cucina. Dall'ingresso si accede anche al corpo scala che porta sia ai piani superiori che a quelli inferiori. Quindi dal piano terra rialzato con una prima rampa scende prima al livello del piano terra effettivo e con la seconda rampa poi si va al piano seminterrato dove si trova il garage. Dall'ingresso la scala collega anche i piani superiori anch'essi sfalsati tra di loro, difatti dopo la prima rampa di scala ci sono due camere ed un bagno salendo la seconda rampa si trova una camera da letto ed un bagno, salendo ancora un'altra rampa si arriva ad un piccolo locale sottotetto dove è stato ricavato un ripostiglio. Dalla zona pranzo si esce all'esterno dove c'è una veranda ed una tettoia. Il fabbricato si presenta in buone condizioni sia interne che esterne, le pareti esterne sono intonacate e tinteggiate così anche all'interno. Gli infissi esterni sono in alluminio provviste di persiane e le porte sono in legno tamburato. Sono presenti gli impianti idrico, elettrico, fognario e di riscaldamento, quest'ultimo funziona con gas metano. La corte è delimitata da muretto basso sormontato da una rete metallica tranne sul confine con la strada dove la recinzione è costituita da una muratura alta sulla quale è montato un cancello in metallo. Nel 2004, la proprietà è stata ceduta dal padre alla figlia con un atto di donazione. Dalla ricerca effettuata sono stati presentati vari progetti e confrontandoli con le piante catastali nell'abitazione sono state riscontrate delle piccole difformità che vado ad elencare:

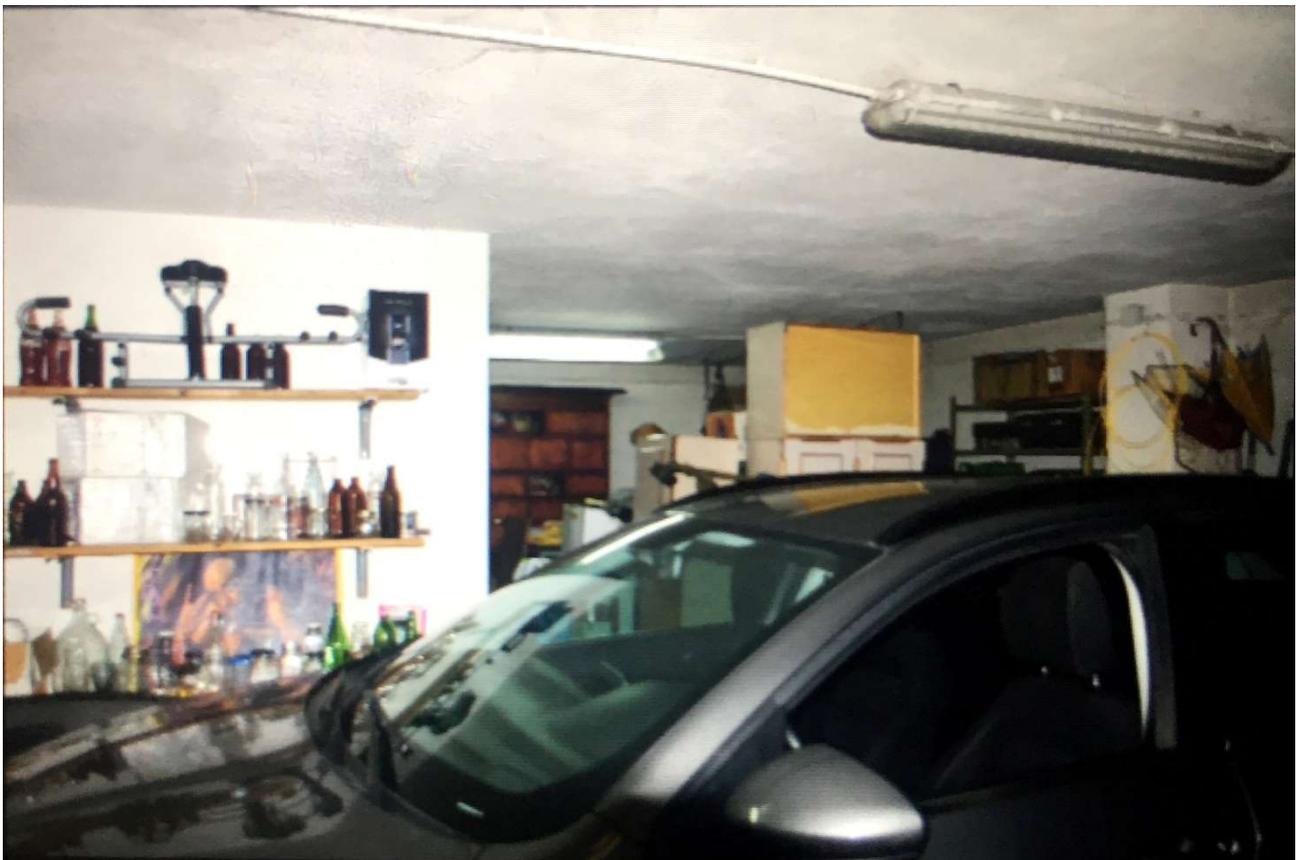
PIANO SEMINTERRATO AUTORIMESSA SUB. 3

Immobilabile particella 4039 sub. 3: l'immobile in questione si trova al piano seminterrato del fabbricato principale, esso ha la destinazione di autorimessa, durante il sopralluogo ho verificato che la pianta corrisponde a quella di progetto. Internamente i muri sono intonacati e tinteggiati e la

ha pavimentazione in ceramica. L'immobile è dotato di impianto idrico ed elettrico e si accede sia dall'interno dell'abitazione, tramite il corpo scala che dal piano dell'abitazione scende fino al garage, sia dall'esterno tramite una rampa di accesso. La superficie lorda è di mq. 97,32 e la superficie netta è di mq. 75 con altezza m. 2,40. La porta di accesso è una porta basculante rivestita di legno.

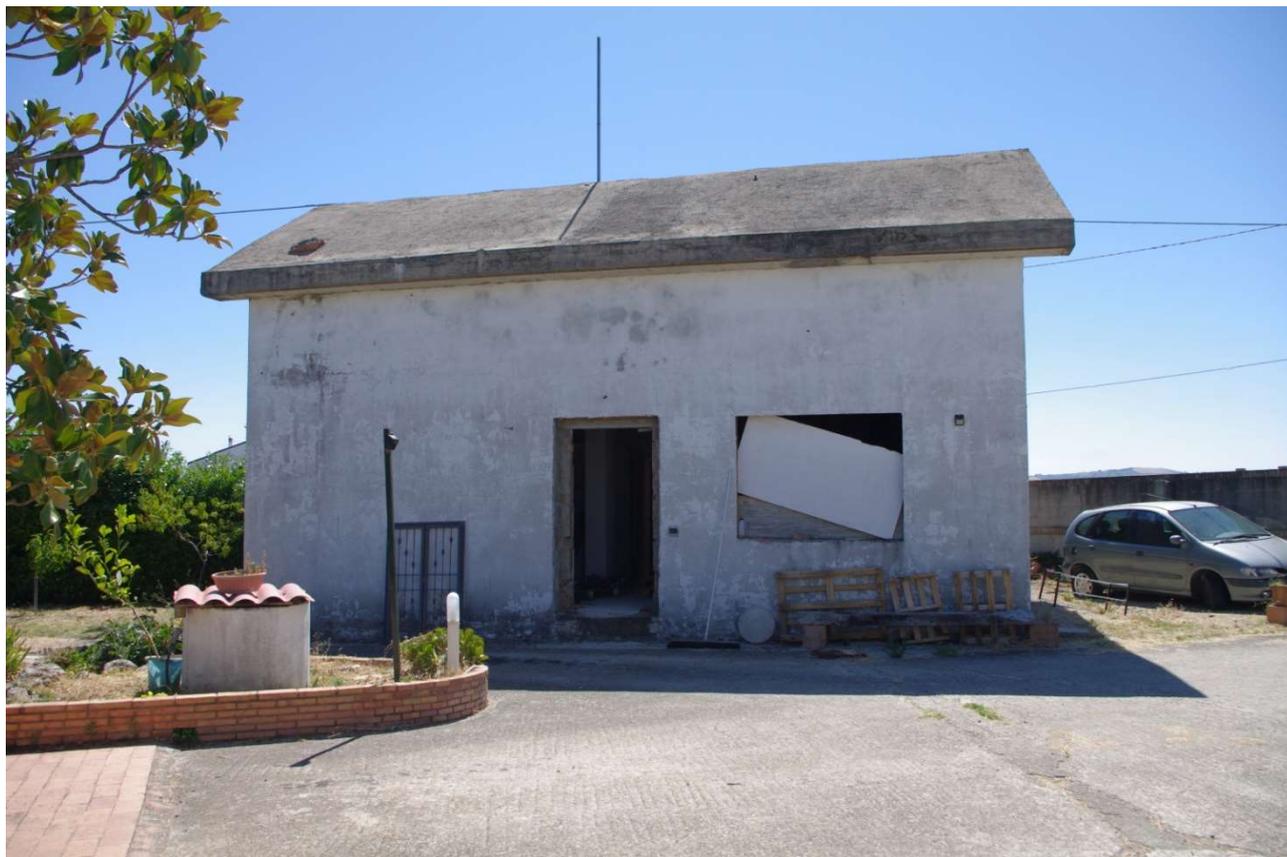
PROSPETTI

Immobilabile particella 4039 sub. 6: Per l'immobile in questione è stato chiesto un permesso di costruire nell'anno 2005 con il quali si chiedeva la demolizione e ricostruzione di una rimessa agricola. Il fabbricato separato dal fabbricato dell'abitazione ed è ancora in via di costruzione, al momento è stato costruito un locale seminterrato che non è menzionato nel progetto, esso è allo stato grezzo, ha una superficie di mq. lordi 21,60 e una superficie netta di mq. 16,25 con altezza netta di m. 1,90. Al di sopra è stato costruito il piano terra, che è anch'esso allo stato grezzo e cioè non ha pavimentazione, né intonaco, né finestre, né porte e nemmeno impianti. Il piano terra è suddiviso in quattro stanze con destinazione deposito, magazzino, deposito fitofarmaci e lavanderia ed ha una superficie lorda di mq 62,75 e netta mq. 47,20, ed un vano scala che serve per scendere nel locale seminterrato. Durante il sopralluogo ho potuto constatare delle difformità rispetto al progetto dovute alla diversa distribuzione delle porte e delle finestre che insistono sulle pareti esterne e da ciò non c'è corrispondenza nemmeno dei prospetti riportati in progetto. Il piano terra ha un'altezza netta di m. 2,86 però privo di pavimentazione ed intonaci, per cui quando saranno terminate le rifiniture si arriverà all'altezza di m. 2,70 come specificato in progetto. Al di sopra del piano terra si trova il piano sottotetto, nella relazione tecnica di progetto è stato specificato che non vi è nessuna comunicazione tra i due piani e che il piano sottotetto è inaccessibile, invece al solaio che divide i due piani in realtà è stata realizzata una botola di comunicazione tra i due piani. Altra variazione è la diversa distribuzione delle falde del tetto. Sicuramente, quando riprenderanno i lavori si dovrà chiederà un permesso di costruire in sanatoria per sistemare le difformità.
