## **Tribunale di COSENZA**

**CONSULENZA TECNICA D'UFFICIO  
relativa al procedimento esecutivo n° 347/2014 R.G.E.I.  
del Tribunale di Cosenza**

**OGGETTO:** Consulenza tecnica d'ufficio relativa al procedimento esecutivo n° 347/2014 R.G.E.I. del Tribunale di Cosenza

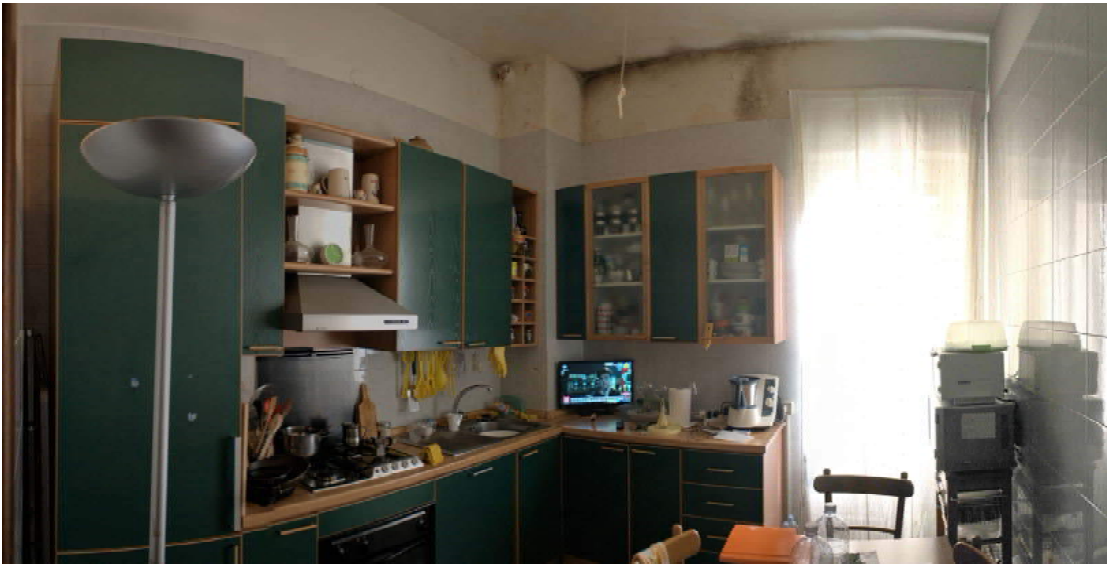
Sul soffitto di bagno e cucina, sono presenti vistose tracce di umidità, dovute a perdite idriche dal piano superiore.

15): Questa è una immagine della cucina dell'appartamento. Si noti l'umidità proveniente dal piano superiore.

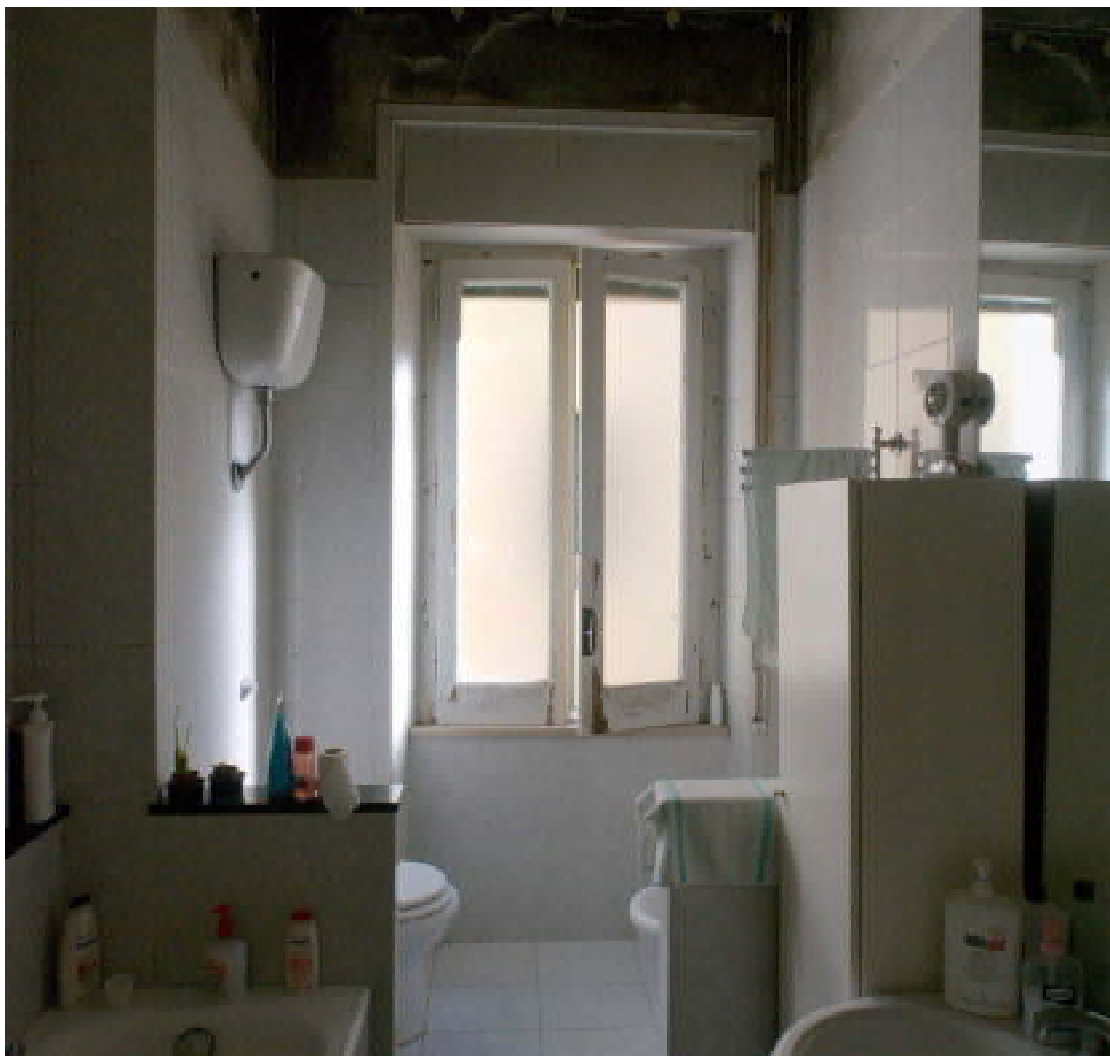
17): Questa immagine illustra il bagno dell'appartamento pignorato. Si noti sullo sfondo la finestra che affaccia sul cortile condominiale. Si noti l'umidità proveniente dal piano superiore.

A questa somma, vanno sottratte le spese di adeguamento del bagno privo di aperture verso l'esterno.

16): Questa immagine illustra la cucina dell'appartamento. Si intravede il corridoio. Si notino i rivestimenti e le porte di recente fattura.

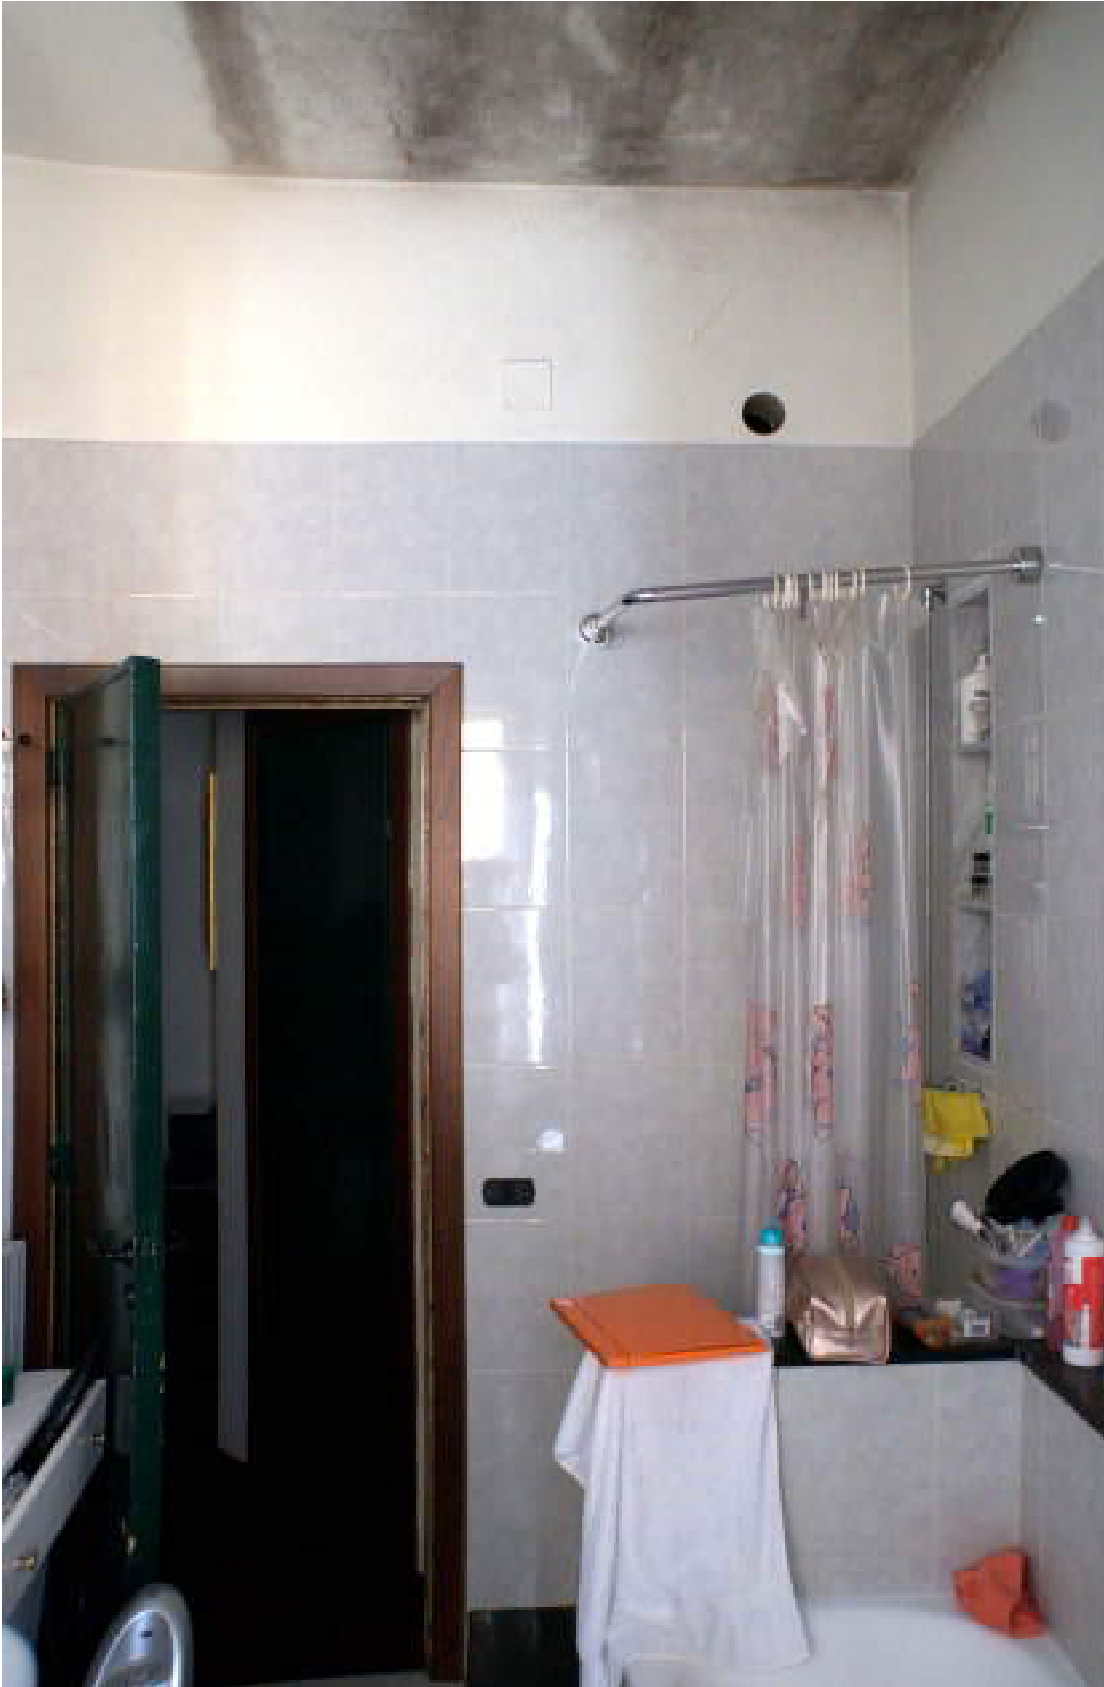
18): Questa immagine illustra il bagno dell'appartamento pignorato. Si notino l'umidità sul soffitto ed il foro che collega la lavanderia adiacente.

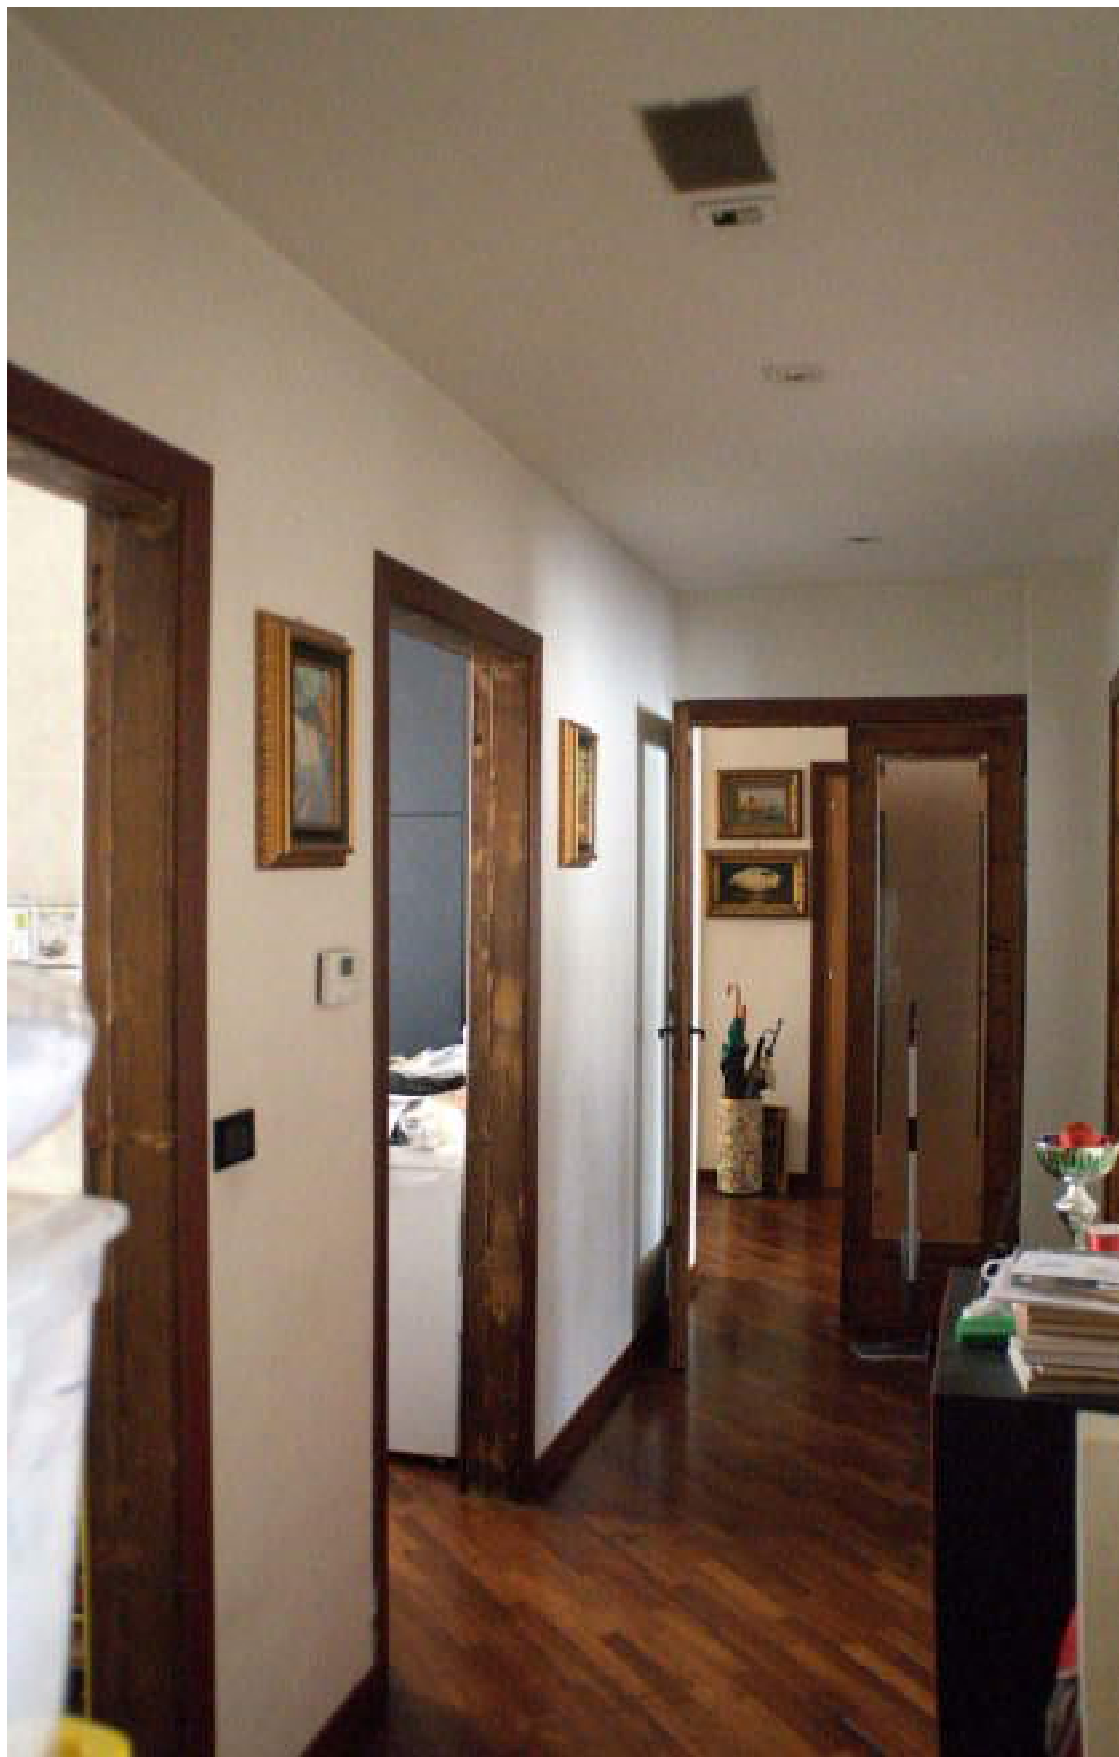
22): Questa immagine illustra il corridoio di distribuzione dell'appartamento pignorato. Si noti il pavimento in legno di recente realizzazione ed il soffitto ribassato.
