**RELAZIONE DI CONSULENZA TECNICA D'UFFICIO**

**TRIBUNALE CIVILE DI CATANIA**  
**VI SEZIONE CIVILE - ESECUZIONI IMMOBILIARI**

Proc. R.G. Es. n°772/2018 promossa da **BANCA AGRICOLA POPOLARE di RAGUSA c/ debitori esecutati**

Dall'accesso presso l'Ufficio Tecnico del Comune di Acireale lo scrivente ha reperito la Concessione Edilizia allegata al “**PROGETTO DI AMPLIAMENTO E SOPRAELEVAZIONE DELLA CASA SITA IN VIA SCIARELLE AL CIVICO N.RO 205 IN ACIREALE**”. In tale progetto si evince che nell'immobile, inizialmente realizzato su un unico livello (piano terra), veniva demolita e ricostruita, unitamente alla sopraelevazione dell'intero edificio, la parte retrostante del suddetto immobile, come di seguito evidenziato (Fig.1):

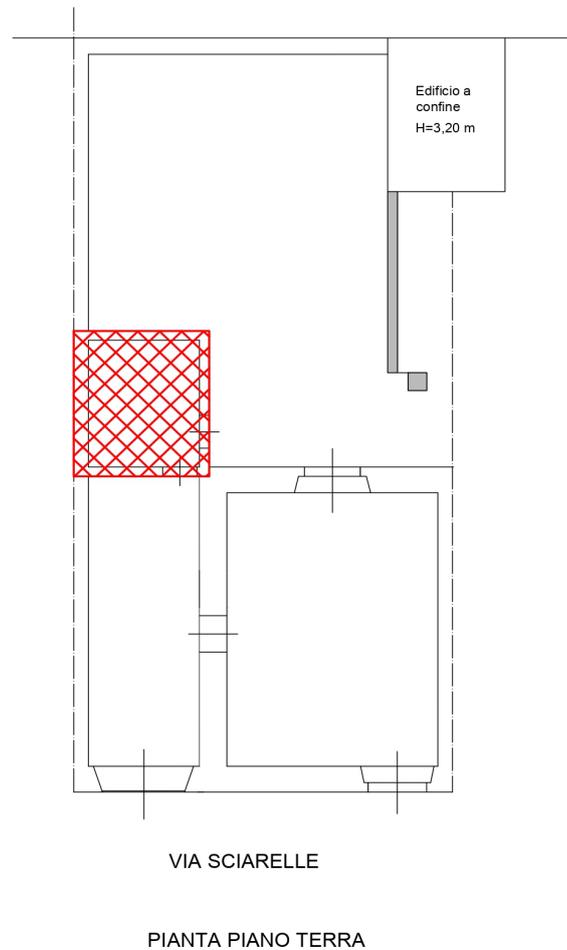
**Figura 1 – Pianta piano terra:** Stato dei luoghi con indicazione della parte di immobile demolita come da progetto allegato alla Concessione Edilizia

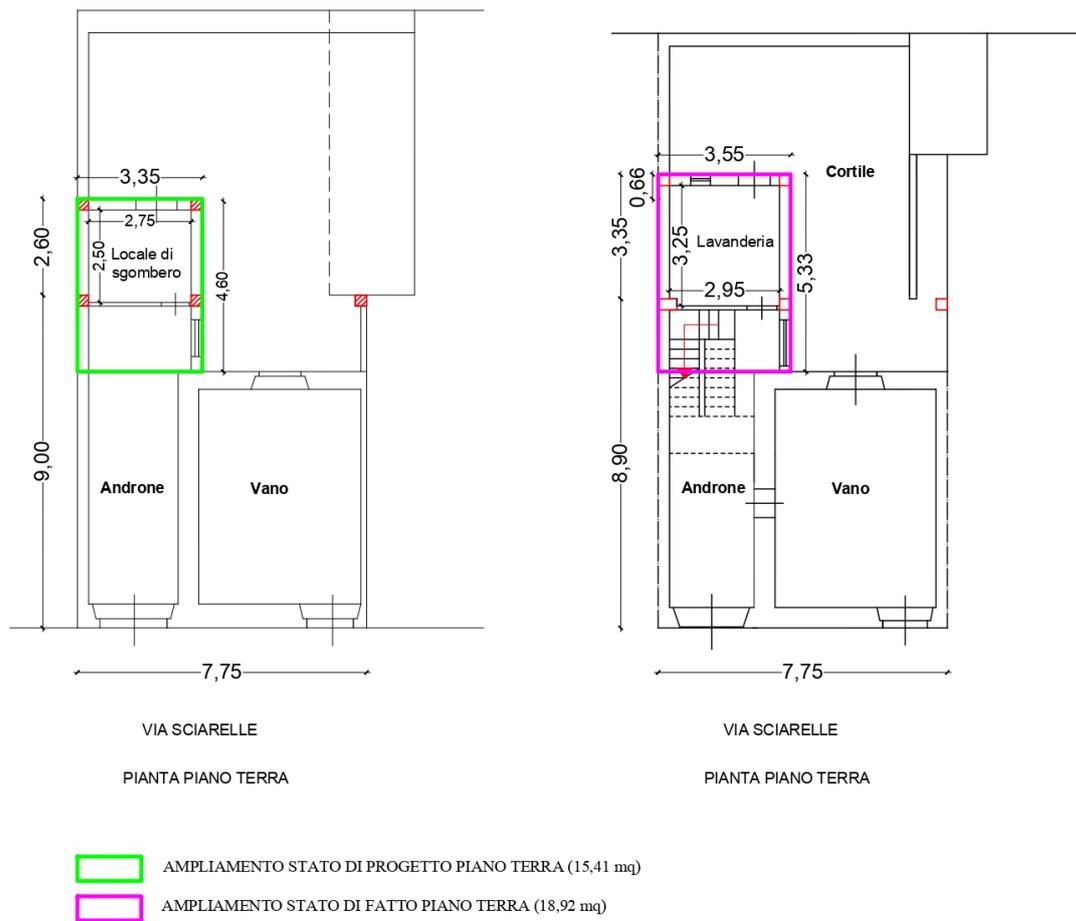
- **da progetto**, l'ampliamento al piano terra, comprensivo della superficie già demolita, aveva dimensioni pari a **(3,35 x 4,60) mq**, per una **superficie lorda** pari a **15,41 mq**, così come evidenziato in Fig.2;
- **da rilievo**, il suddetto ampliamento al piano terra, presenta dimensioni pari a **(3,55 x 5,33) mq**, per una superficie lorda pari a **18,92 mq**, evidenziando pertanto un aumento di superficie;

Figura 2 – Ampliamento piano terra come da progetto e come da rilievo

- **una prima difformità è stata riscontrata al piano terra:** mettendo a confronto la planimetria dello stato di progetto e quella dello stato di fatto (Fig. 2) si è rilevato che esiste un **aumento di superficie pari a 3,51 mq**

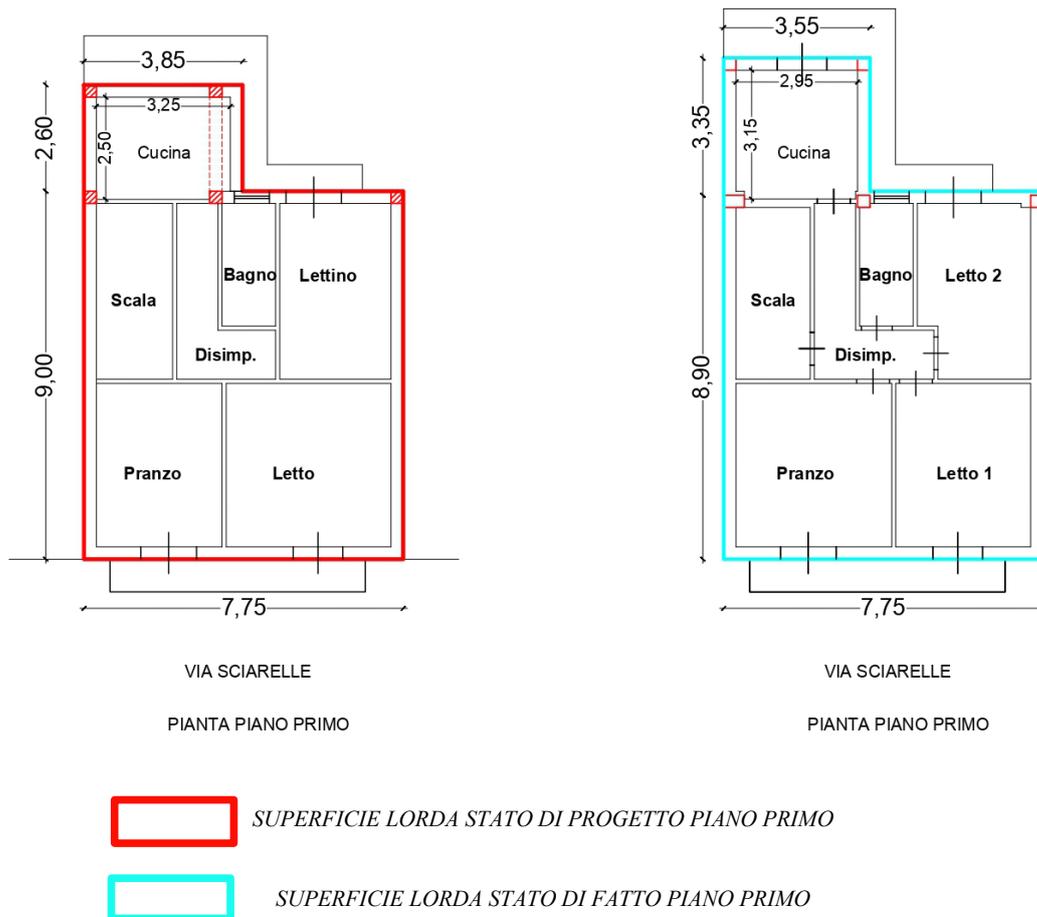
- **da progetto**, la superficie della sopraelevazione risultava essere pari a **79,76 mq**;
- **da rilievo**, la superficie della suddetta sopraelevazione risulta pari a **81,32 mq**.

Figura 3 – Rappresentazione della sopraelevazione del primo piano come da progetto e come da rilievo

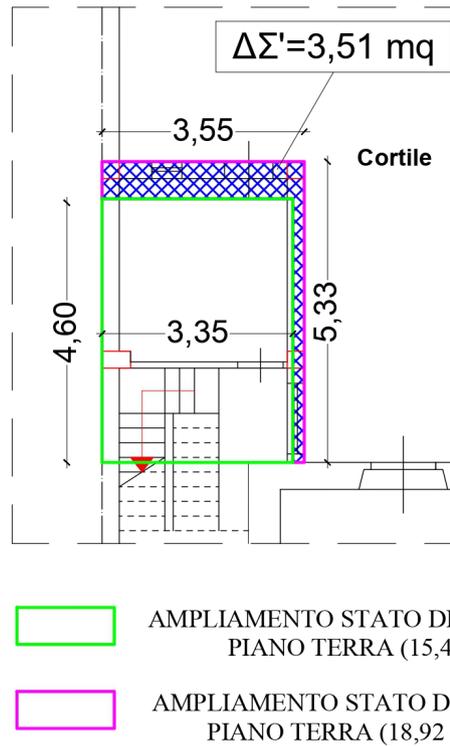
$$\Delta\Sigma_1 = 18,92 - 15,41 = 3,51 \text{ mq}$$

dovuto al fatto che l'ampliamento al piano terra, che da progetto aveva dimensioni lorde pari a **(3,35 x 4,60) mq**, è stato realizzato di dimensioni lorde maggiori e pari a **(3,55 x 5,33) mq**. Da tale aumento di superficie ne consegue un aumento di volume  $\Delta V_1$  pari a

$$\Delta V_1 = \Delta\Sigma_1 \times 4,50 = 3,51 \times 4,50 = 15,79 \text{ mc}$$

Figura 4 – Stralcio della planimetria del piano terra con individuazione dell'aumento di superficie

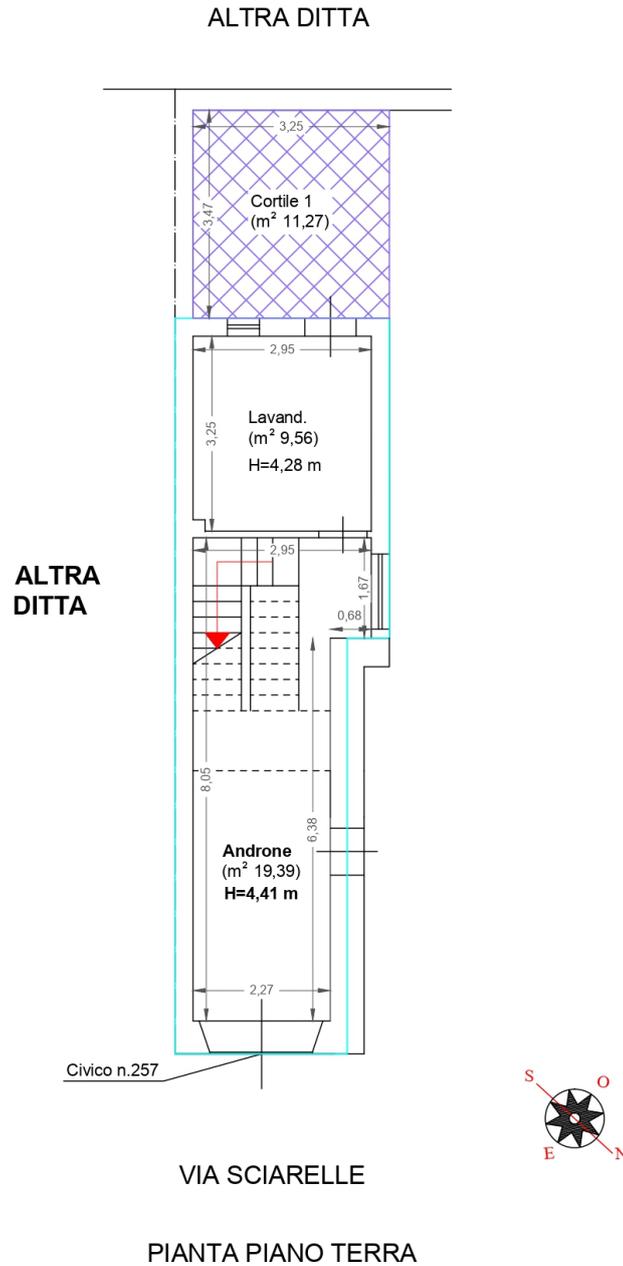
**PIANTA PIANO TERRA UNITA' IMMOBILIARE I1 - Foglio 63, Part. Ila 63, Via Sciarelle n.257**

*Figura 7 - Planimetria pianta piano terra Unità Immobiliare I1*

- l'accesso all'appartamento ubicato al piano terra, primo e secondo (**UNITA' IMMOBILE I1**) avviene dal civico n. 257 (vedi Fig.7) tramite un portone in ferro;

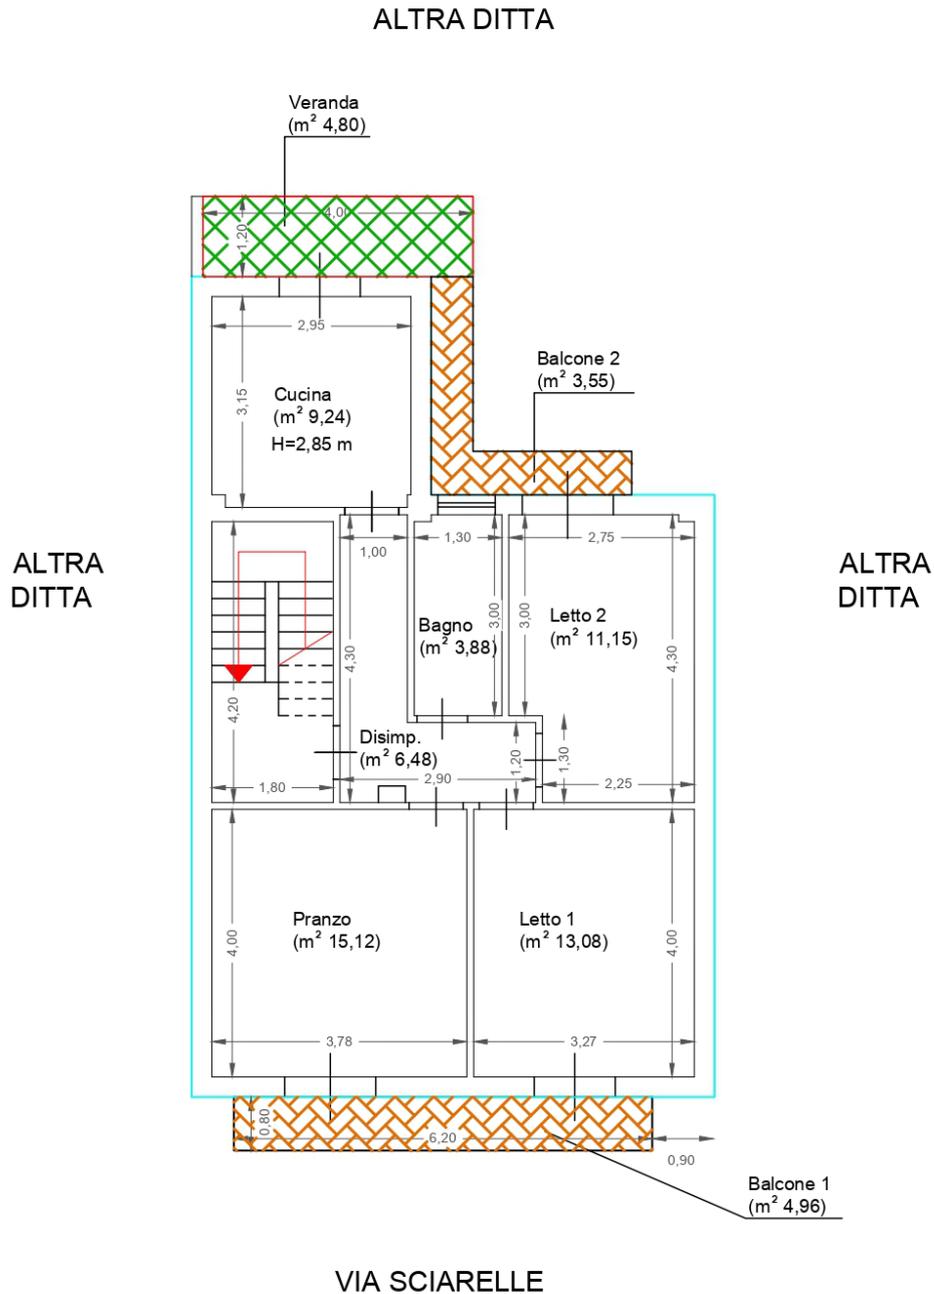
**PIANTA PIANO PRIMO UNITA' IMMOBILIARE I1 - Foglio 63, Part. Ila 63, Via Sciarelle n.257**

Figura 8 - Planimetria pianta piano primo Unità Immobiliare I1

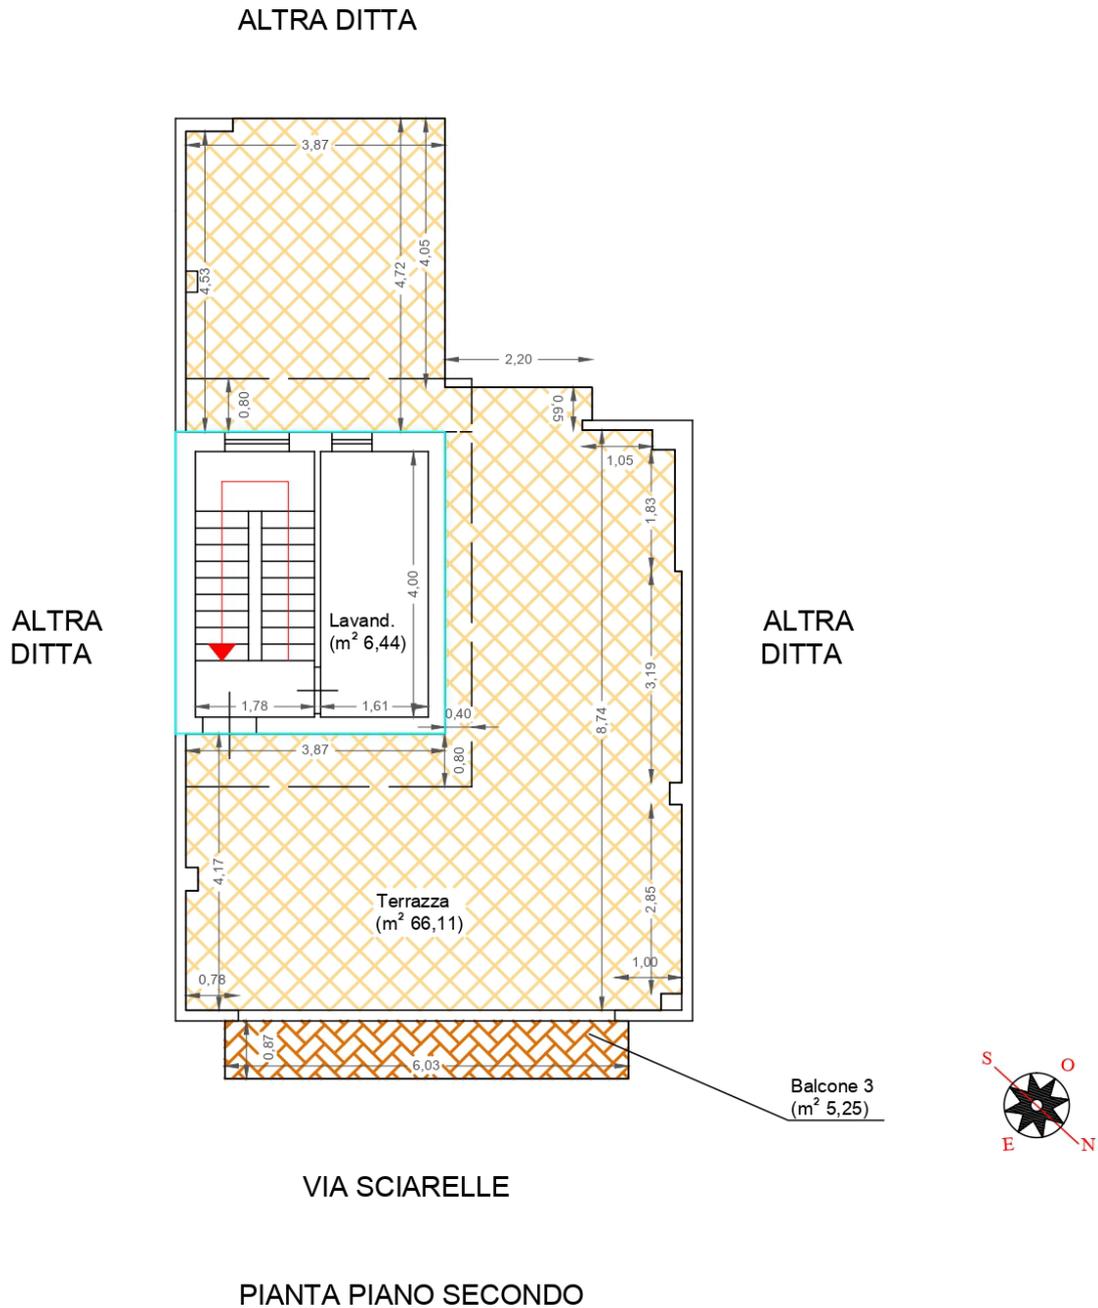
**PIANTA PIANO SECONDO UNITA' IMMOBILIARE I1 - Foglio 63, Part. Ila 63, Via Sciarelle n.257**

Figura 9 - Planimetria pianta piano secondo Unità Immobile I1

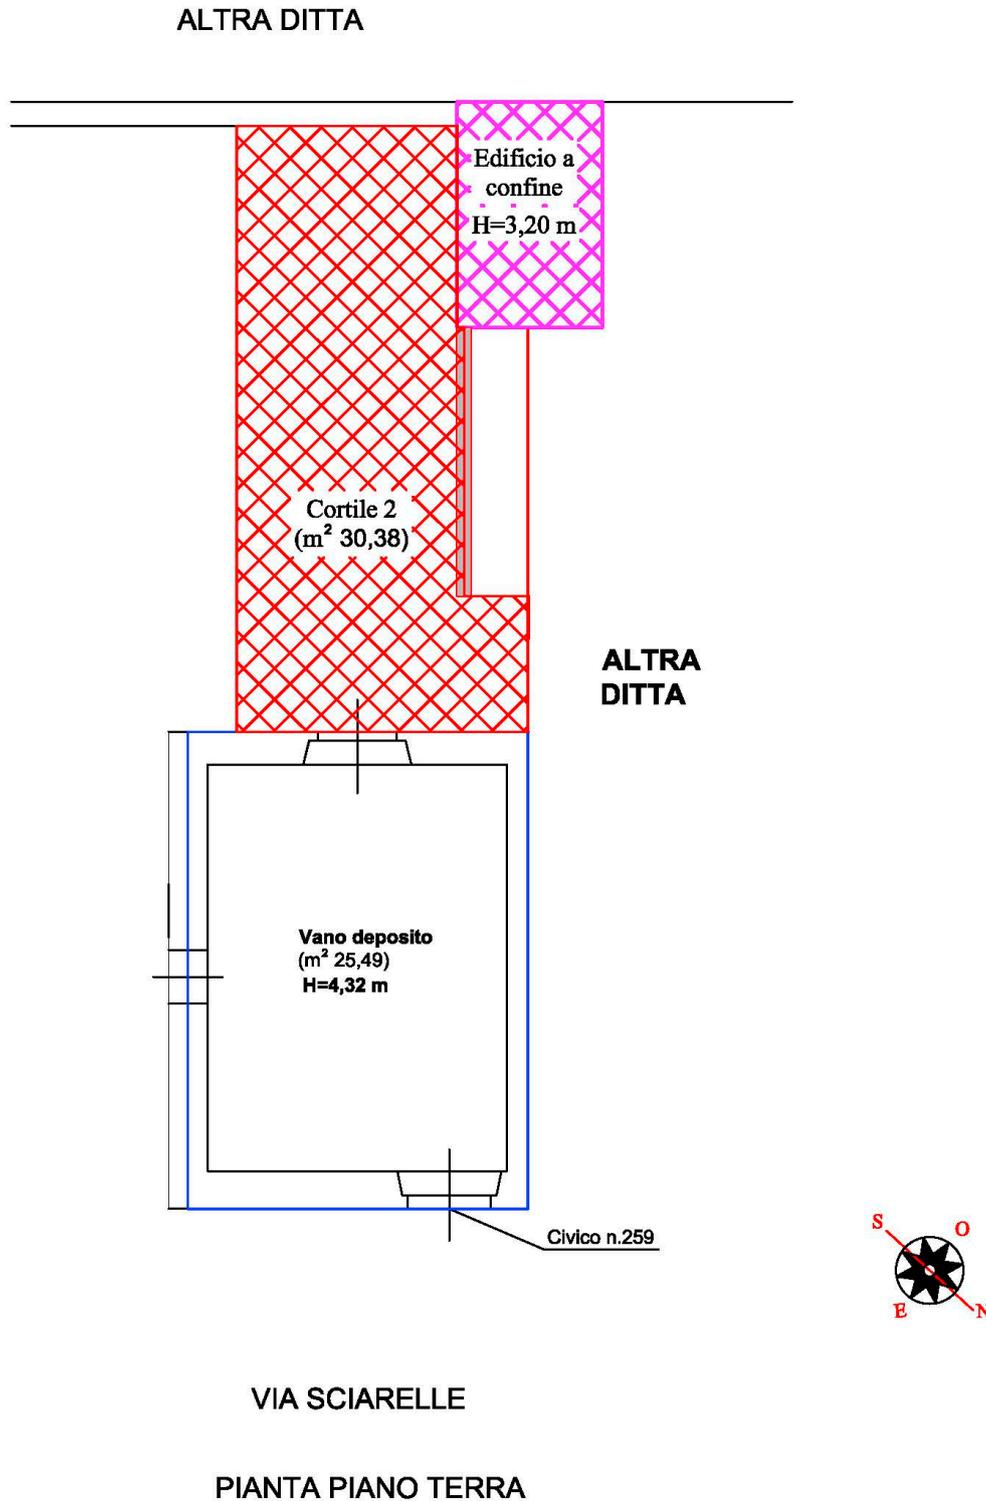
**PIANTA PIANO TERRA UNITA' IMMOBILIARE I2 - Foglio 63, Part. Ila 63, Sub.2, Via Sciarelle n.259**

Figura 10 - Planimetria pianta piano terra Unità Immobiliare I2

- l'accesso all'appartamento ubicato al piano terra (**UNITA' IMMOBILE I2**) avviene dal civico n.259 (vedi Fig.10) tramite una porta-finestra in legno.

Entrando dal civico n.259, invece, si accede all'**UNITA' IMMOBILIARE I2**, che come detto comunica, tramite un'apertura con l'androne dell'**UNITA' IMMOBILE I1**. Questa unità risulta costituita da un unico vano di altezza pari a H=4,32 m e che immette nel cortile di pertinenza.

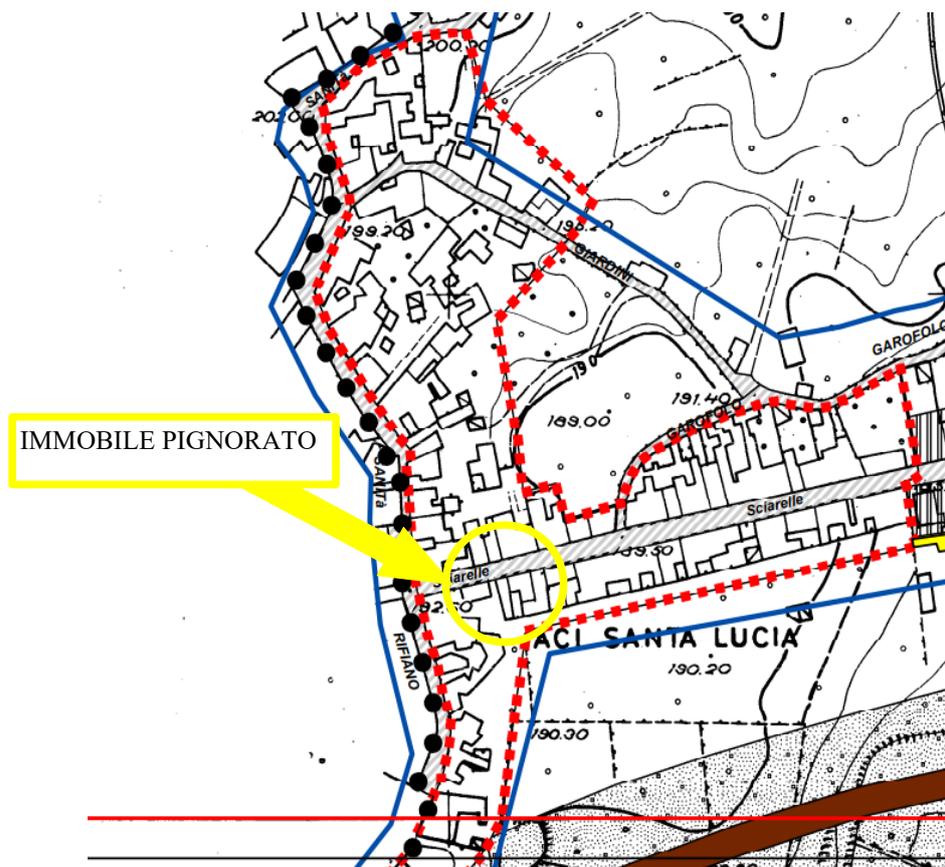
La destinazione urbanistica dell'area su cui insiste l'immobile pignorato si evince dalla TAV. 24 del PRG del Comune di Acireale dal quale si è verificato che l'area su cui insiste l'immobile pignorato ricade nella "Zona A2 - Centro Storico" del vigente Piano Regolatore, come riportato nello stralcio del PRG di fig.11.

Figura 13 – Stralcio del vigente PRG con individuazione dell'immobile oggetto di pignoramento
