Tribunale di Santa Maria Capua Vetere

ESECUZIONE IMMOBILIARE

n° 64/2022 del R.G.E.

Relazione di Stima del Compendio Immobiliare LOTTO UNICO

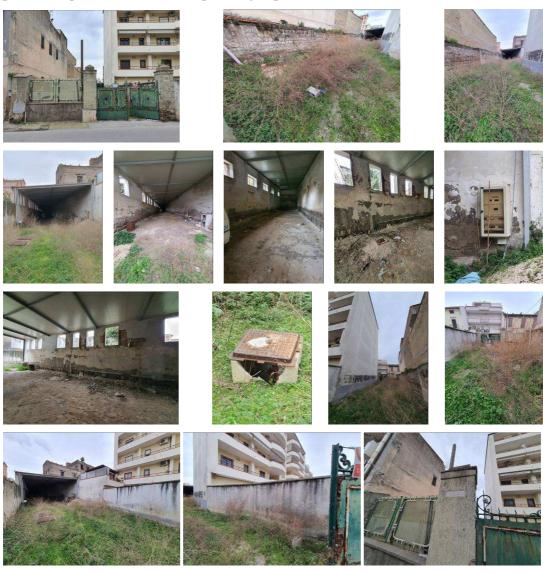
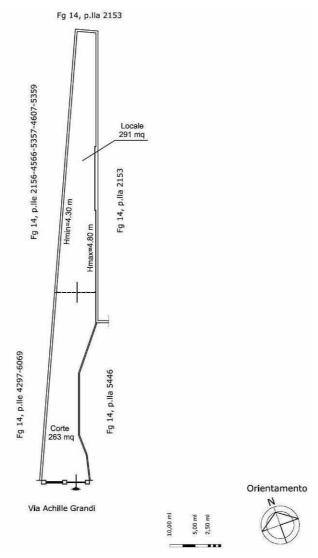
Piano terra

L'unità pignorata è un fabbricato costituito da unico ampio vano, di forma trapezoidale allungata, con l'accesso, ubicato su uno dei due lati corti, che affaccia su una corte interna

scoperta pertinenziale. Il tutto in un lotto stretto e lungo. Il fabbricato si sviluppa su un unico livello. L'edificio è destinato catastalmente ad autorimessa. Il complesso immobiliare prospetta sulla via Achille Grandi. Dalla pubblica via, mediante un cancello pedonale e carrabile, si accede all'area esterna pertinenziale e poi al fabbricato. Il corpo di fabbrica è privo della parete di accesso e di qualsivoglia portone di chiusura.

Lo stabile è stato realizzato con struttura portante in muratura di tufo, ha un grado di finitura basso, trattandosi di un semigrezzo. Le pareti sono intonacate grossolanamente, con segni di degrado nella parte bassa. Vi sono finestrature alte solo su uno dei lati lunghi, in parte completamente prive di infissi ed in parte chiuse da infissi con reti metalliche. Non vi è pavimentazione, ma solo terra battuta. La copertura, ad una falda inclinata, è a struttura portante in profilati d'acciaio e pannelli sandwich. Nel complesso lo stabile è in uno stato di conservazione appena mediocre.

L'area scoperta, delimitata da un muro alto intonacato, è anch'essa priva di pavimentazione, invasa da vegetazione infestante.

Il tutto versa in stato di evidente abbandono.

L'unità immobiliare è dotata di ciò che resta di un quadro elettrico, di un lavandino e di alcuni tombini, ragionevolmente di un impianto di smaltimento delle acque meteoriche.

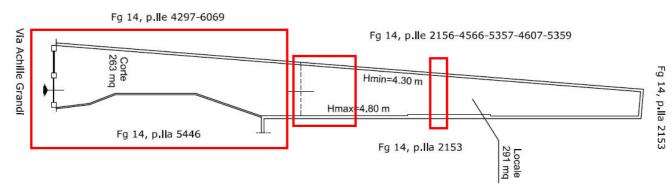
Pianta immobile staggito - Rilievo esperto

Pianta immobile staggito – C.E. N. 97/2002

Dal confronto fra quanto personalmente rilevato e quanto rappresentato nei grafici allegati alla Concessione Edilizia n. 97/2002 del 11/06/2002, per l'immobile staggito si sono riscontrate alcune difformità, così come nel seguito elencato e sopra rappresentato attraverso il confronto tra quanto rilevato e quanto denunciato:

- Ampliamento della zona di accesso all'autorimessa con conseguente aumento di volume e superficie (circa 70 mq), nonché di modifica dei prospetti;
- Diversa conformazione della corte esterna pertinenziale per presenza di muro di separazione tra la suddetta superficie e l'area pertinenziale del fabbricato attiguo;
- Diversa distribuzione degli ambienti interni dovuti alla realizzazione di un unico ambiente autorimessa per l'assenza del divisorio interno.

Per le altre difformità riscontrate, come innanzi descritte – l'ampliamento volumetrici e superficiale dell'autorimessa dovuto alla maggiore estensione dell'immobile e la modifica dei prospetti – la conformità urbanistico-edilizia potrebbe astrattamente essere ottenuta se l'intervento risultasse conforme alla disciplina urbanistica ed edilizia vigente sia al momento della realizzazione dello stesso, sia al momento della presentazione della domanda (c.d. doppia conformità).

In definitiva, in presenza di difformità urbanistiche riscontrate, non essendo in possesso di tutti i necessari elementi, non è possibile ad oggi verificare la sanabilità del bene staggito.

Pertanto, in ragione di tale incertezza e di consequenziale minore appetibilità del bene da porsi in vendita, si decurterà il valore di stima di un importo forfettario, determinato in termini percentuali (si veda il paragrafo "Adeguamenti del valore di mercato" della presente relazione).
