RELAZIONE DI CONSULENZA TECNICA D'UFFICIO

**TRIBUNALE DI SIRACUSA
ESECUZIONI IMMOBILIARI**

Esecuzione n. 241/2019 R.G. Es. - G.E. dott.sa C. Cultrera

L'Esperto Estimatore
Ing. Francesco Grillo

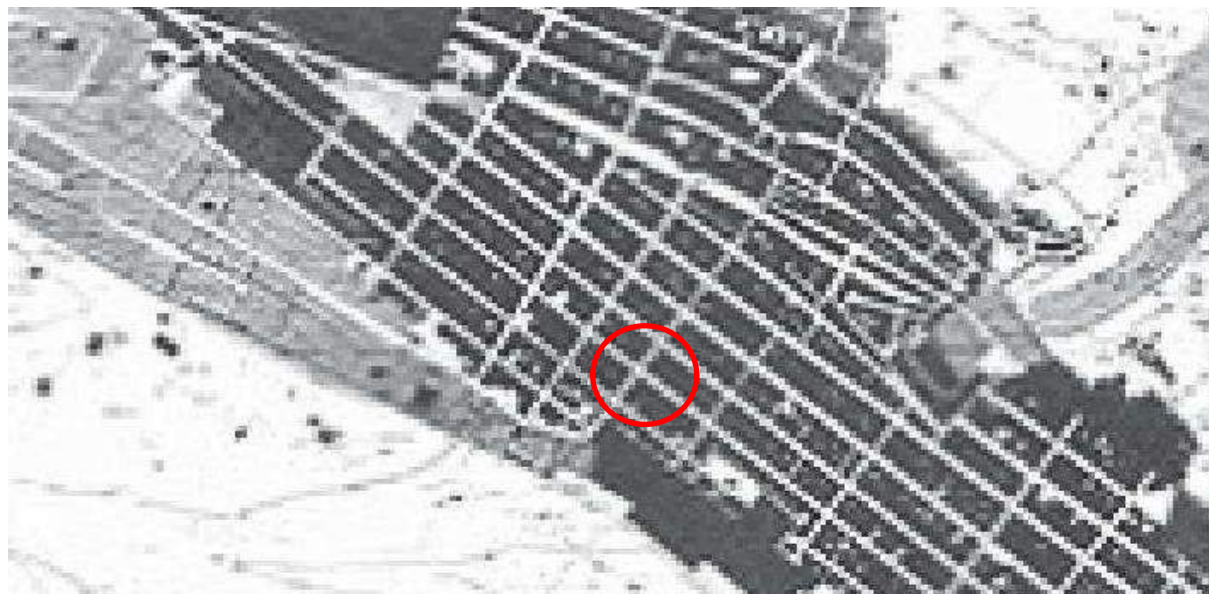
Stralcio del PRG

Oltre che dalla tavola di PRG, che risulta poco leggibile (vedasi immagine soprastante), la zona territoriale omogenea si evince anche dalla tavola 4 dello Studio Generale di Viabilità Urbana denominata Previsioni del vigente Piano Regolatore Generale (vedasi immagine sottostante).

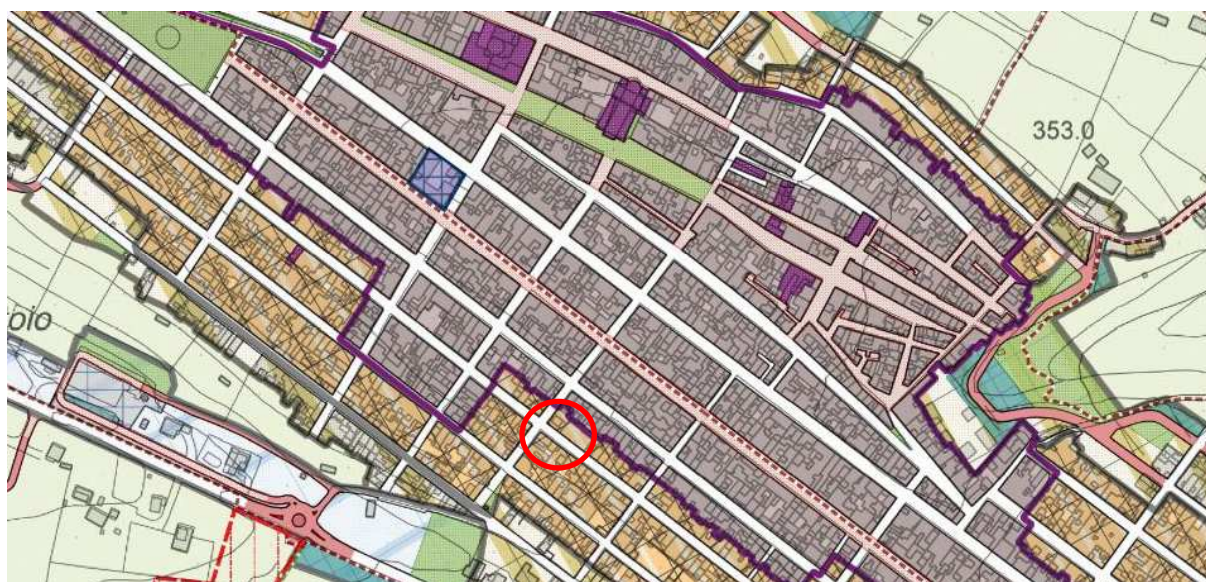
Stralcio della Variante e rielaborazione del PRG

Si precisa che è stata redatta una variante e rielaborazione del PRG, attualmente giunta alla fase di Valutazione Ambientale Strategica (VAS); in tale variante la zona B, viene suddivisa solamente in due sottozone: B1 (Area edificata intensiva) e B2 (Area edificata di completamento intensivo e perimetrale). All'approvazione di detta variante l'edificio ricadrà in zona B1 (vedasi immagine sottostante).
