**ALLEGATO N.8**

**TRIBUNALE ORDINARIO - FERMO**

**CONSULENZA ESTIMATIVA GIUDIZIARIA**

Magazzino e autorimessa, siti in MONTEGRANARO (FM), VIA FERMANA NORD N°122.

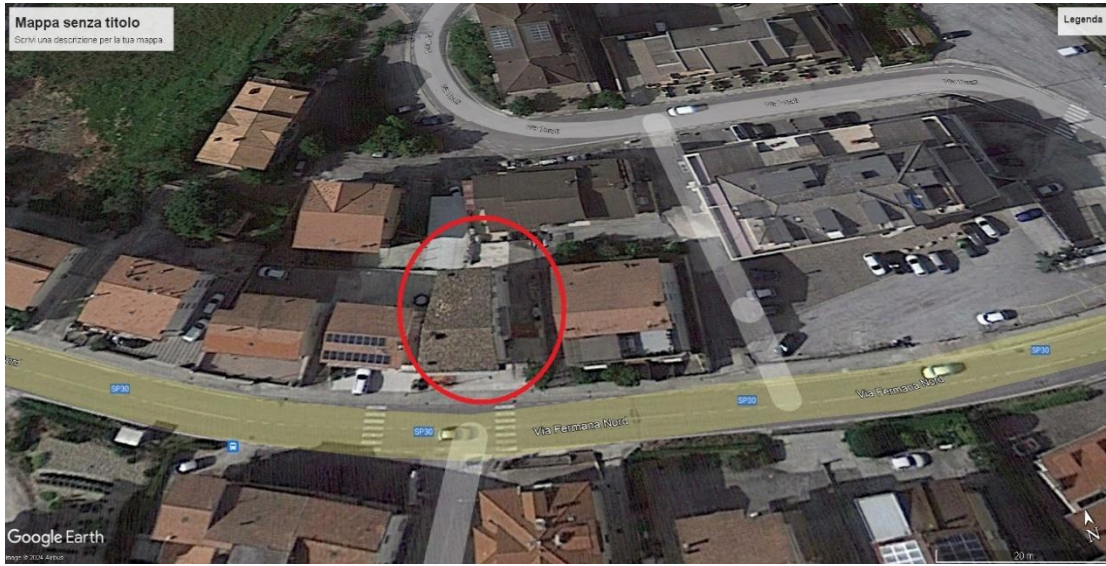
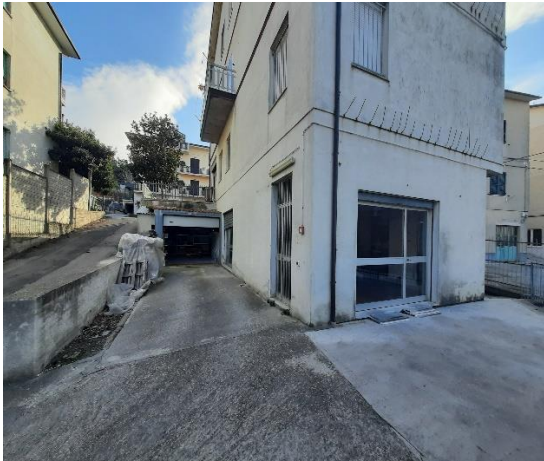
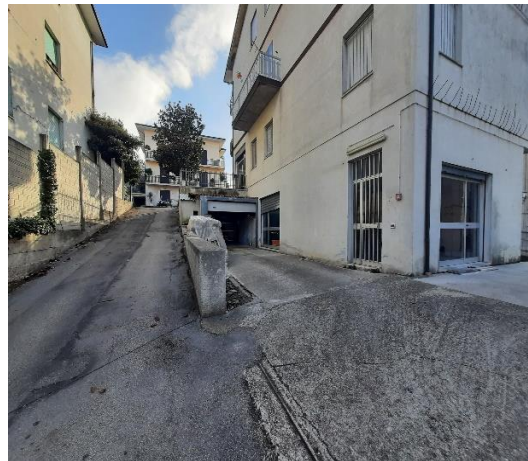
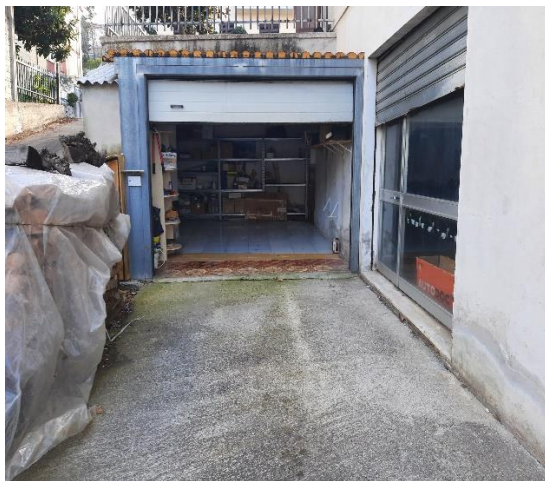
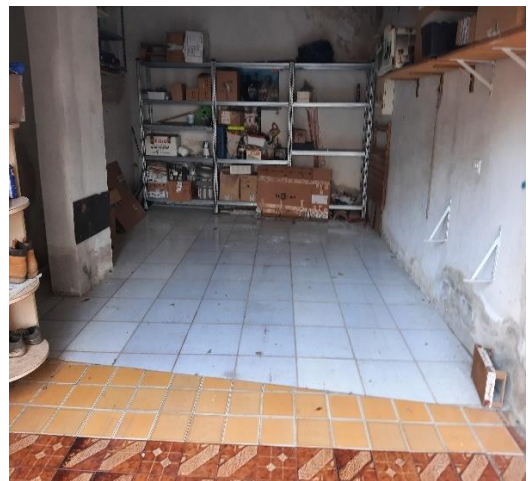
## Subalterno n.5

Locale di forma irregolare con pareti esterne intonacate e copertura in parte realizzata con pannelli di tipo sandwich dotato di serranda elettrica del tipo sezionale.

Sono presenti ampie macchie di umidità.

Stato conservativo dell'immobile **SUFFICIENTE**.

Aumento di volumetria della parete sud (zona ingresso) dovuta alla chiusura, con pannelli

sandwich della pensilina autorizzata con DIA n.2005/2019, irregolarità non sanabile causa mancanza della distanza dai confini e/o dai fabbricati.

E necessario ripristinare i luoghi sulla base della DIA n. 2005/2019.

- Rimozione della serranda, dell'intelaiatura in ferro che la sorregge, riposizionamento della serranda come da DIA 205/2019;
- Rimozione dei pannelli sandwich posizionati sulla parete ovest lato strada comunale.

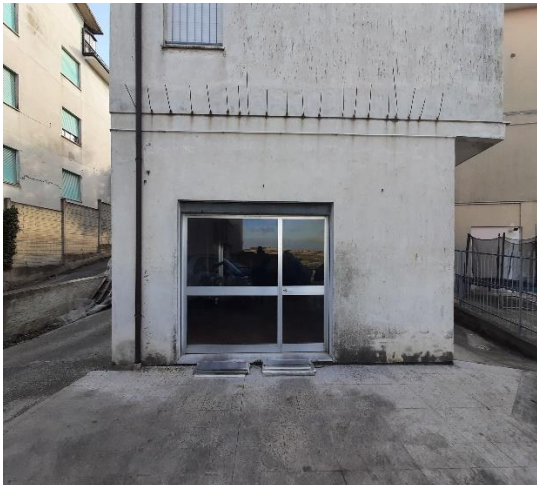
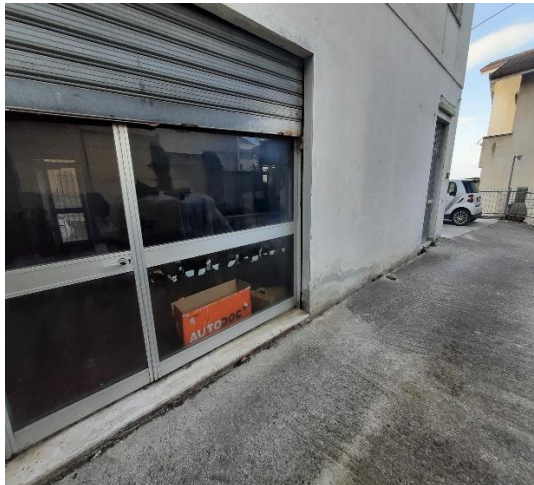
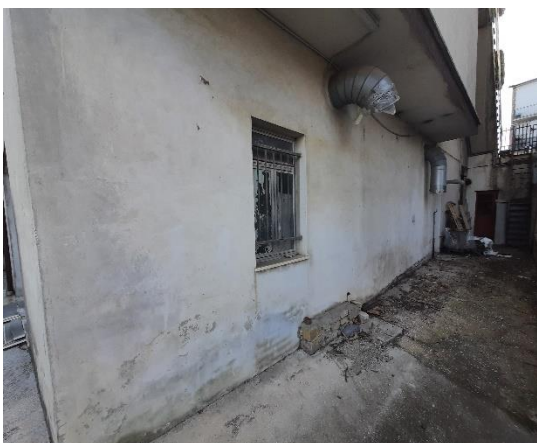
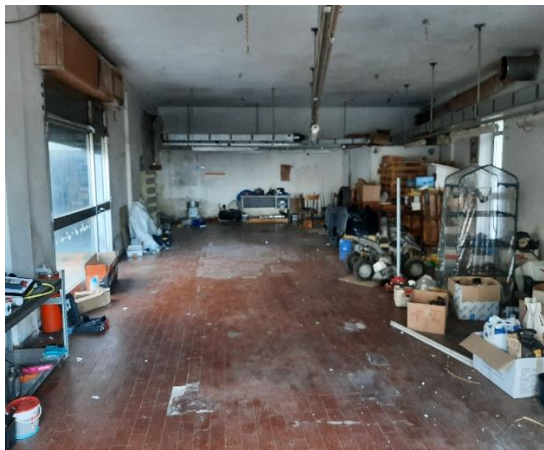
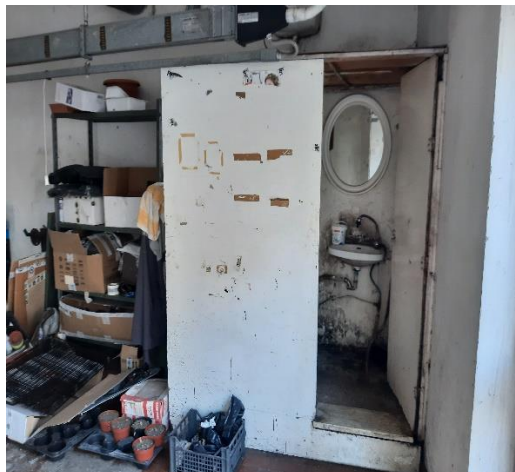
**Subalterno n.12**

Locale di forma irregolare con pareti esterne intonacate e infissi in ferro dotati di vetri semplici.

Strutturalmente è composta da pilastri portanti con solai in latero-cemento.

Tramite porta in ferro si accede al magazzino in cui sono stati ricavati un piccolo ufficio e piccolo bagno.

Il locale è dotato di pavimenti in ceramica pareti tinteggiate.

Sono presenti ampie macchie di umidità.

Stato conservativo dell'immobile **SCADENTE**.
