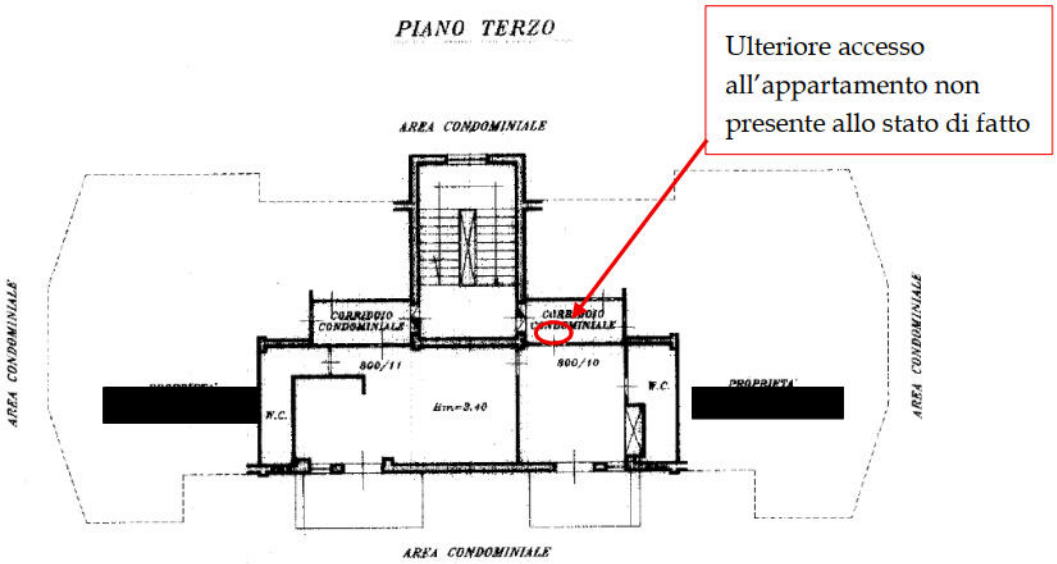
La planimetria catastale del Lotto Unico è sostanzialmente conforme allo stato di fatto, fatta eccezione del duplice ingresso da entrambi i corridoi condominiali riportato in planimetria catastale, mentre allo stato di fatto risulta un unico ingresso, ovvero quello nel corridoio condominiale a nord. Trattasi, comunque, di lieve difformità non ostative alla prosecuzione dell'iter procedurale.
