Tribunale di Palermo
Sezione VI Esecuzioni Immobiliari
R.G. Es. 105/2005
Relazione Tecnica integrativa
Esperto stimatore: Ing. Marco D'Addelfio

RELAZIONE DI CONSULENZA TECNICA
AGGIORNAMENTO DI STIMA - LOTTO B

IMMOBILE SITO IN BAGHERIA, VIA G. LO BUE N. 107 PIANO TERRA, IDENTIFICATO NEL FG 13 DEL N.C.E.U. DI BAGHERIA DALLA P.LLA 1008 SUB 16 (P.TO 5 DEL PIGNORAMENTO)

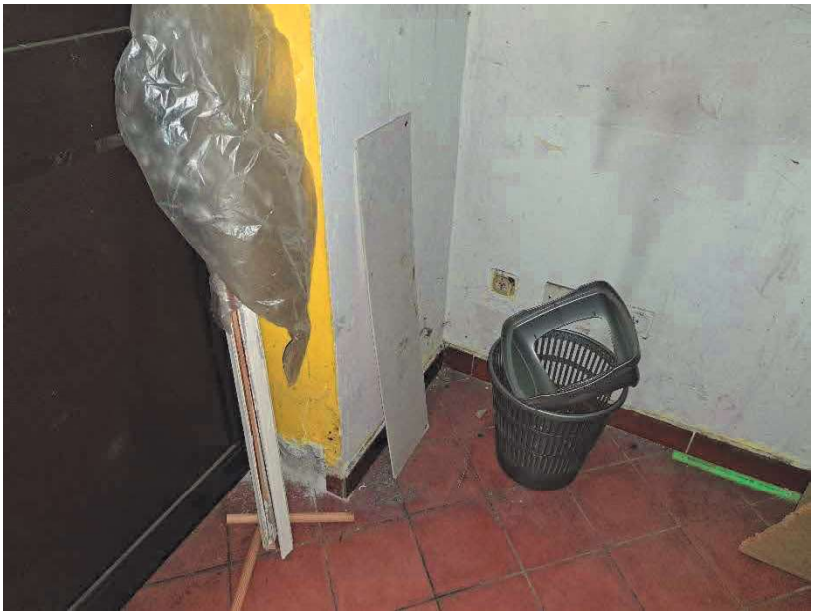
La parte bassa dei muri laterali, per circa 20 cm, sebbene asciutta al tatto al momento del sopralluogo, è risultata essere stata interessata da manifestazioni di umidità di risalita; non vi sono comunque tracce di muffe, a conferma della buona areazione del locale.

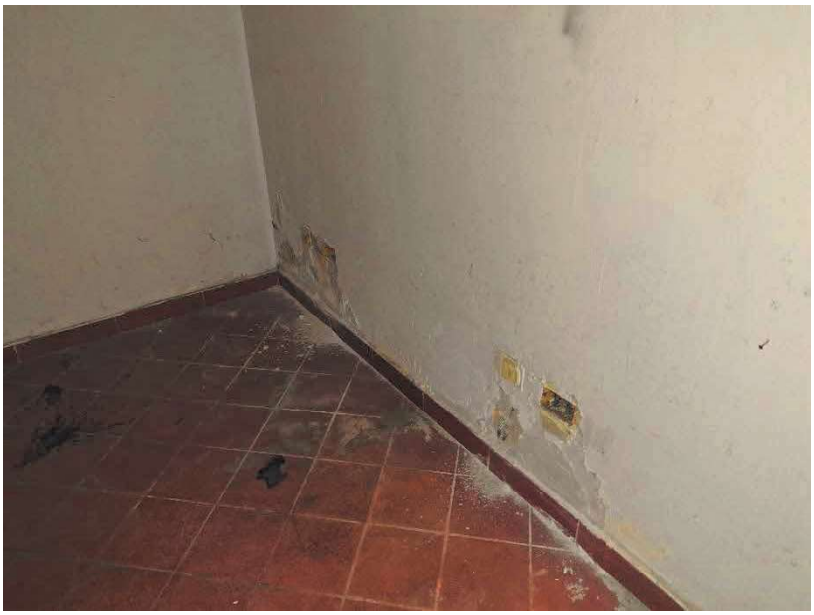
Dell'impianto elettrico sono presenti solamente alcune componenti del quadro generale (peraltro quest'ultimo è risultato privo del coperchio), ed i fili di prese e punti luce;

tutti i frutti ed i punti di comando sono stati rimossi/asportati.

Anche l'alloggio del contatore è risultato privo dell'apparecchio di consegna.

[6] Oneri stimati per il ripristino dell'impianto elettrico, la successiva certificazione e la redazione della S.C.A.
