ALLEGATO 2

RILIEVO DELL'ATTUALE STATO DEI LUOGHI

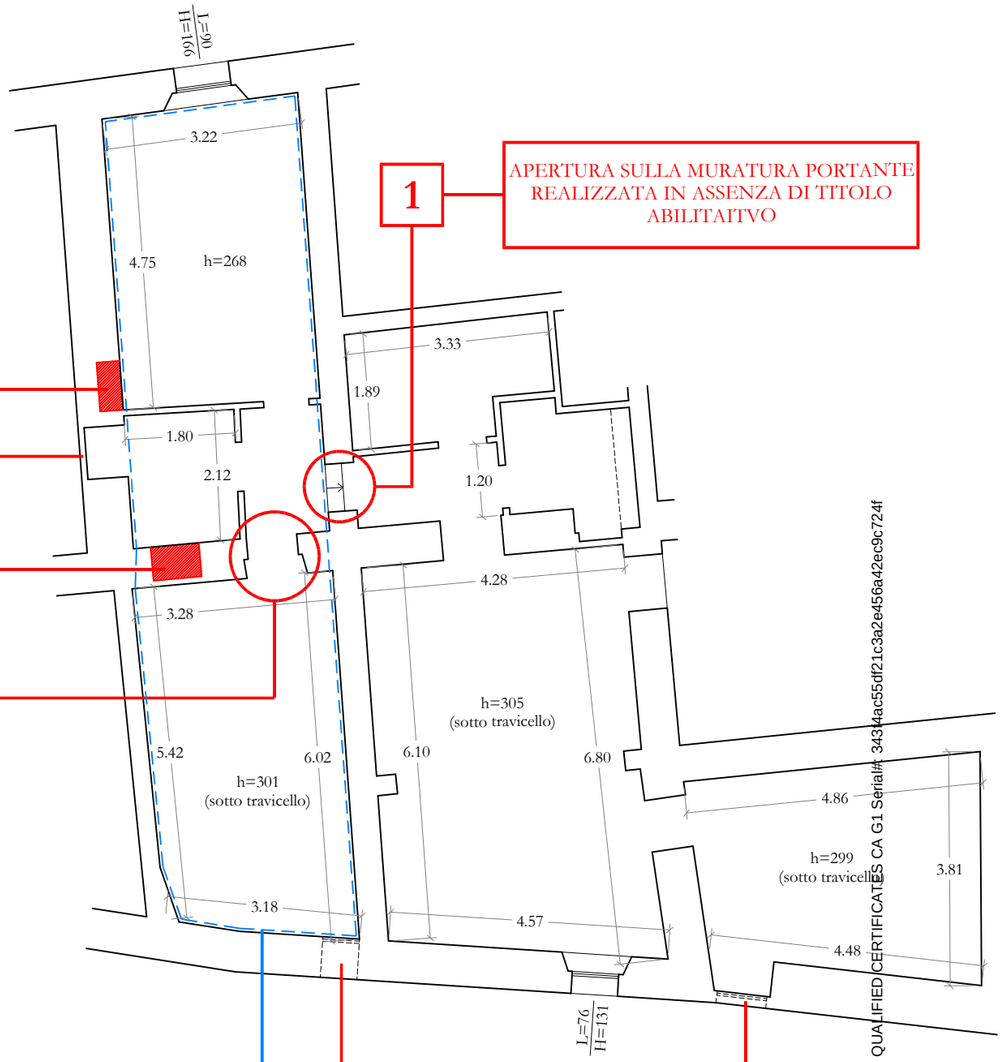
NICCHIA NON RILEVABILE CON ESATTEZZA A CAUSA DELLA PRESENZA DI UN ARMADIO **POSIZIONE E DIMENSIONI INDICATIVE**

APERTURA SULLA MURATURA PORTANTE REALIZZATA IN ASSENZA DI TITOLO ABILITAITVO

PRECEDENTE INGRESSO ALLA PORZIONE EVIDENZIATA CON BORDATURA DI COLORE AZZURRO, **ATTUALMENTE CHIUSO/TAMPONATO**

PREESISTENTE APERTURA, OGGI NON RILEVABILE CON ESATTEZZA A CAUSA DELLA PRESENZA DI UN ARMADIO **POSIZIONE E DIMENSIONI INDICATIVE**

PORZIONE DELL'IMMOBILE STAGGITO PRECEDENTEMENTE COSTITUENTE UNA UNITA' IMMOBILIARE A SE' STANTE, SUCCESSIVAMENTE UNITA A QUELLA ADIACENTE

APERTURE/FINESTRE CHE, A CAUSA DELLA DISTANZA TRA IL PAVIMENTO ED IL LORO AFFACCIO, NON E' STATO POSSIBILE RILEVARE CON ESATTEZZA **POSIZIONE E DIMENSIONI INDICATIVE**
