TRIBUNALE CIVILE DI PALERMO

ESPROPRIAZIONE IMMOBILIARE *R. Es. n. 492/2018*

LOTTO 6

"Unità immobiliare in Altofonte (Pa) C.da Sopi al P.2° salendo le scale a dx, censita al N.C.E.U. al Fg. 20 p.lla 212 sub 6"

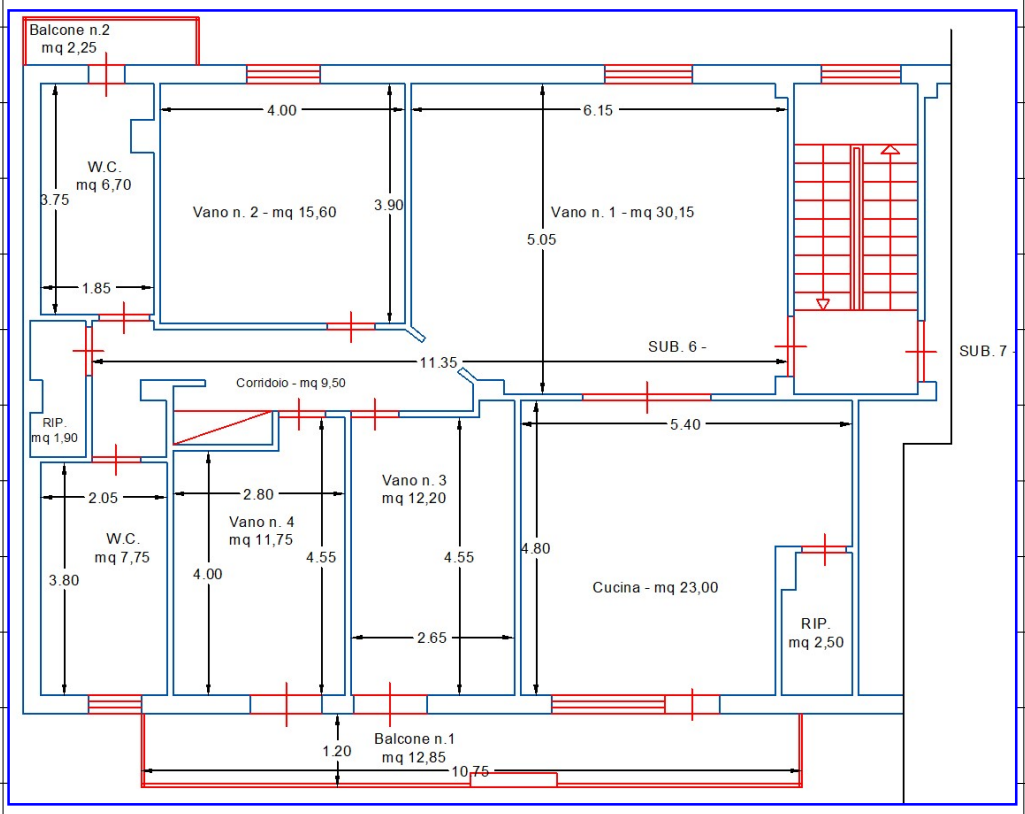
Planimetria stato di fatto *(Cfr. allegato n.4)*

Varcata la soglia d'ingresso, si accede all'area living, sulla sinistra si trova la cucina, in successione un corridoio disimpegna i vani destinati alla zona notte, dotata di due servizi igienici – l'immobile definito in ogni sua parte, versa in buone condizioni di manutenzione e conservazioni.

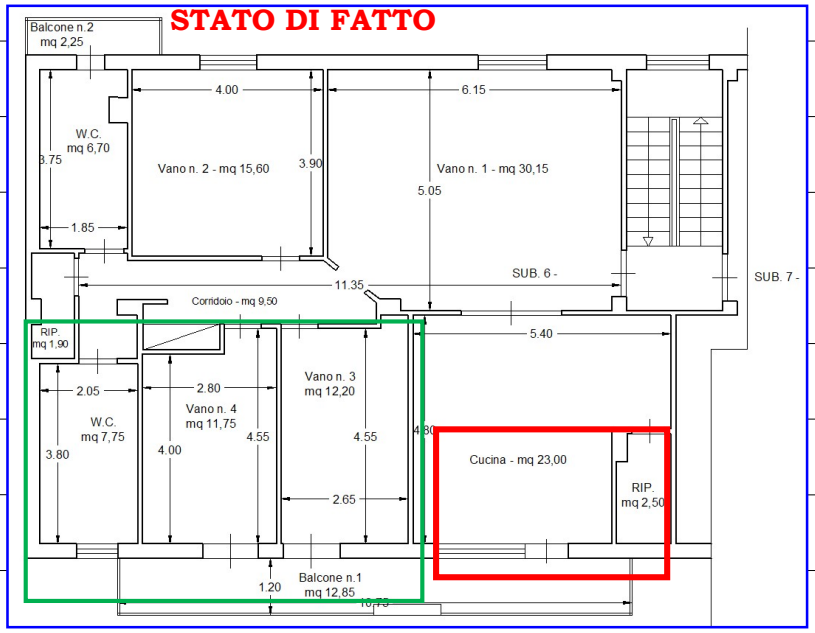
COMPARAZIONE PLANIMETRICO

In considerazione di quanto riportato nella Concessione Edilizia in Sanatoria n. 19/2012, per quanto attiene l'ultimazione dei lavori si potuto constatare che ad oggi l'unità risulta definita in ogni sua parte sia sotto il profilo edilizio sia impiantistico, non si è riscontato presso il comune di Altofonte la presenza di documentazione inerente le attività svolte da parte degli esecutati. (*Cfr. allegato 06*) - pertanto alla luce dello studio urbanistico eseguito dell'intero edificio e in particolare dell'immobile oggetto della presente si dovrà procedere a istruire una nuova pratica edilizia al fine di regolarizzare le opere eseguì-

te in assenza di titolo edilizio abilitante.

La regolarizzazione edilizia delle difformità riscontrate all'interno dell'unità immobiliare consistenti in una diversa distruzione degli spazi interni avvera per mezzo della pratica edilizia redatta ai sensi art. 6-bis com. 5 del T.U. per l'Edilizia DPR 380/01 recepito dalla Regione Siciliana con l'art. 3 della L.R. n.16/2016 **CILA Tardiva - Comunicazione d'Inizio Lavori Asseverata Tardiva** con il relativo pagamento della sanzione a titolo di oblazione per la mancata comunicazione, l'importo da versare sarà pari ad € 1.000,00 oltre diritti d'istruttoria comunali e l'onorario dovuto al tecnico incaricato per il completamento delle pratiche sopra esposte, per un totale di **€ 2.500,00 (Valore A),** mentre per quanto l'ampliamento riscontrato nel vano destinato a cucina e ripostiglio, consistente nell'aumento sia della superfice coperta sia del volume dell'immobile, si dovrà procedere alla messa in pristino riportando alla configurazione assentita con il provvedimento edilizio rilasciato, la demolizione e riconfigurazione allo stato assentito dell'intervento comporterà un onere pari a € 3.500,00(Valore B).

*Riquadro **ROSSO***

- *porzione di immobile oggetto d'intervento di messa in pristino, riportando il tutto allo stato assentito dal comune di Altofonte.*

*Riquadro **VERDE***

- *porzione di immobile oggetto d'intervento per la diversa distruzione degli spazi interni.*

Al fine di rendere conforme l'intero edificio si dovrà inoltre procedere alla redazione della partica edilizia inerente l'agibilità; in particolare si dovrà presentare presso il SUE Sportello unico per l'Edilizia del Comune di Altofonte

la pratica **SCA Segnalazione certificata di Agibilità** art. 24, del DPR n. 380/2001, recepito dinamicamente dall'art. 1 della L.R. 16/2016, sostituito dall'art. 3, comma 1, lettera 1), del Decreto Legislativo 25 novembre 2016, n. 222, l'importo comprensivo dei diritti d'istruttoria comunali e l'onorario dovuto al tecnico incaricato per il completamento della pratica edilizia sopra esposta, sarà pari ad **€ 2.500,00 (Valore C)**
